Besiktning av ek på Täbyvägen 27, 2024-10-11

Jag har på uppdrag av Filip Eriksson, Albér Fastigheter, gjort en besiktning av en ek inför detaljplanarbete på Täbyvägen 27. Vid platsbesök 2024-10-11 träffade jag Filip som berättade kring planerna för byggnation på tomten.

Adress: Täbyvägen 27 (59.4392127, 18.0338913)

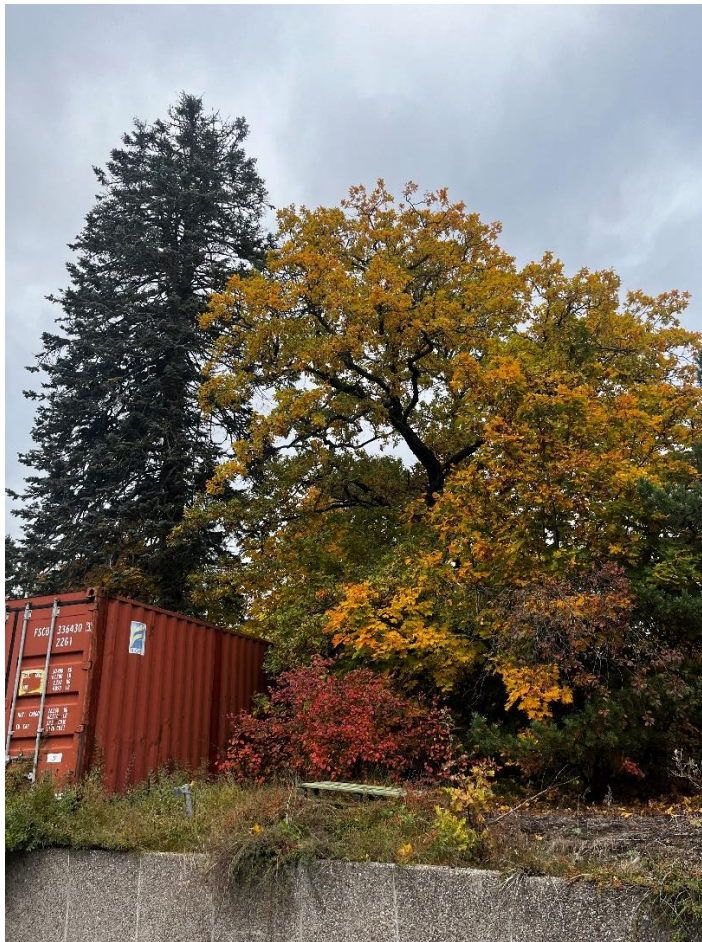
Vitalitet: God, dock med gammal fläkskada på huvudstam i kronan

Då eken har en stamdiameter över 1 meter (341 cm omkrets i brösthöjd) bedöms den som särskilt skyddsvärd och alla åtgärder som påverkar trädets livsbetingelser ska föregås av ett samråd med Länsstyrelsen. Trädet är i dagsläget på tillbakagång men bedöms fortfarande som vitalt. Det har en gammal fläkskada i huvudstam på sidan in mot tomten och kronan är därför något obalanserad, med övervikt mot gång/cykelväg.

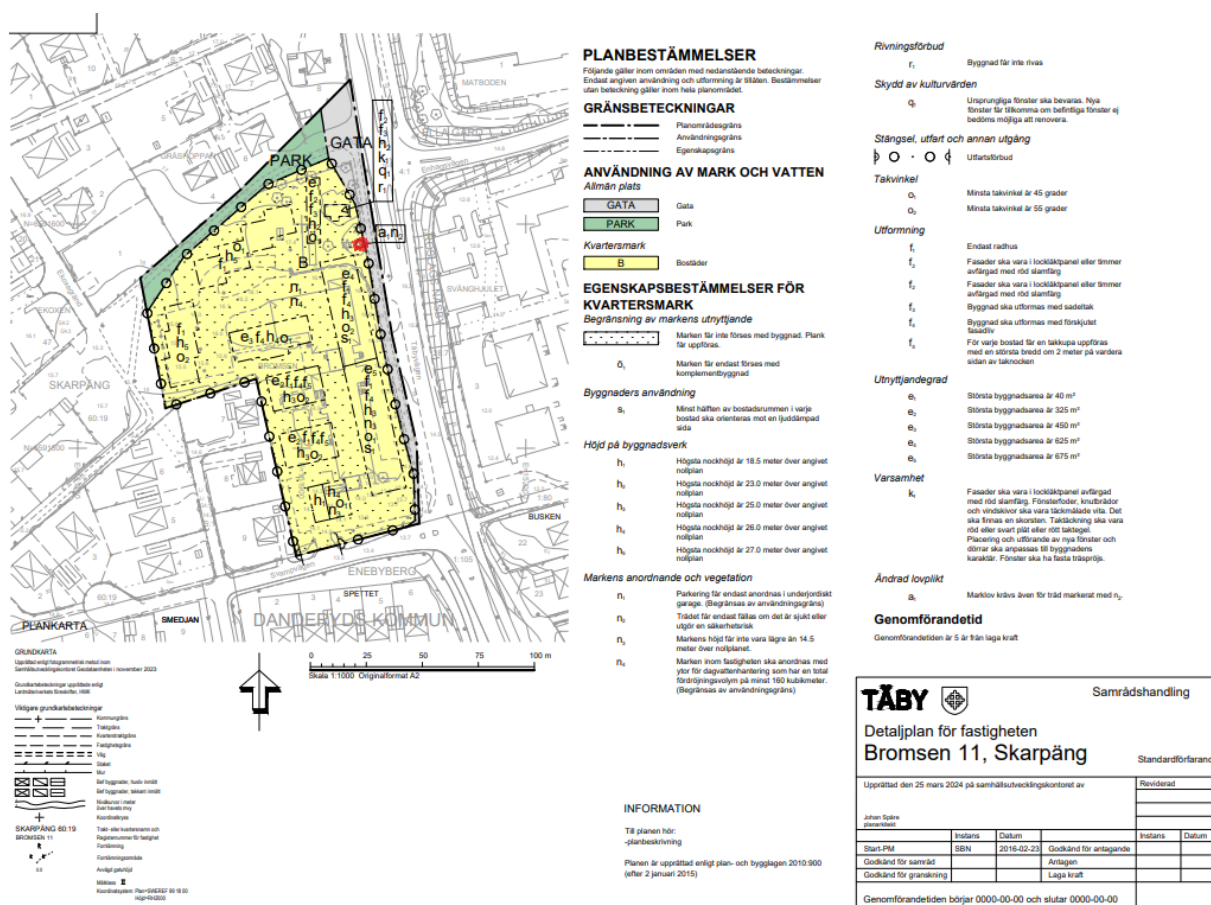
Det aktuella trädet är markerat med rött i planritningen

- Markarbeten i närhet till särskilt skyddsvärda träd skall alltid föregås av en samrådsansökan till Länsstyrelsen.
- Schaktning bör inte utföras inom trädets skyddsområde d.v.s. kronans utbredning + 4 meter. Dock utgör den befintliga stödmuren en naturlig barriär för rotsystemet så grävarbete kan därför utföras i det området utan risk för rötterna.
- Vedartade rötter bör så långt det är möjligt inte skadas vid grävning. Om det är möjligt bör det grävas för hand runt rötterna.
- Schaktens sidor bör vattnas och täckas under det att arbetet pågår.
- Rötter som måste kapas, skall beskäras med beskärningssåg eller sekator.
- Schakten bör fyllas igen så snart som möjligt.

När det gäller placeringen av det tilltänkta huset ser jag inga direkta problem så länge det görs med hänsyn till skyddsområdet. Det vill säga kronans utbredning + 4 meter. Den befintliga stödmuren utgör idag ett naturligt stopp för eventuella rötter och byggnation utanför den bör inte komma i konflikt med ekens rotsystem. Vid gräv- och schaktarbete i närheten av trädets är det därför viktigt att iakttä försiktighet med rötter och om möjligt gräva för hand. Ett alternativ till grävarbeten i närheten av trädets kan vara att använda sugbil för att lättare lokalisera rötterna och vid behov göra rotbeskärning med såg eller sekator om det uppstår konflikt med planerad byggnation.
