Grängårdets Förskola Skuld 17 i Danderyd

RAPPORT STATUSBESIKTNING AV YTTERTAK 2024-06-10

Upprättad av: Magnus Bergen

Roslagens Plåtkonsult AB

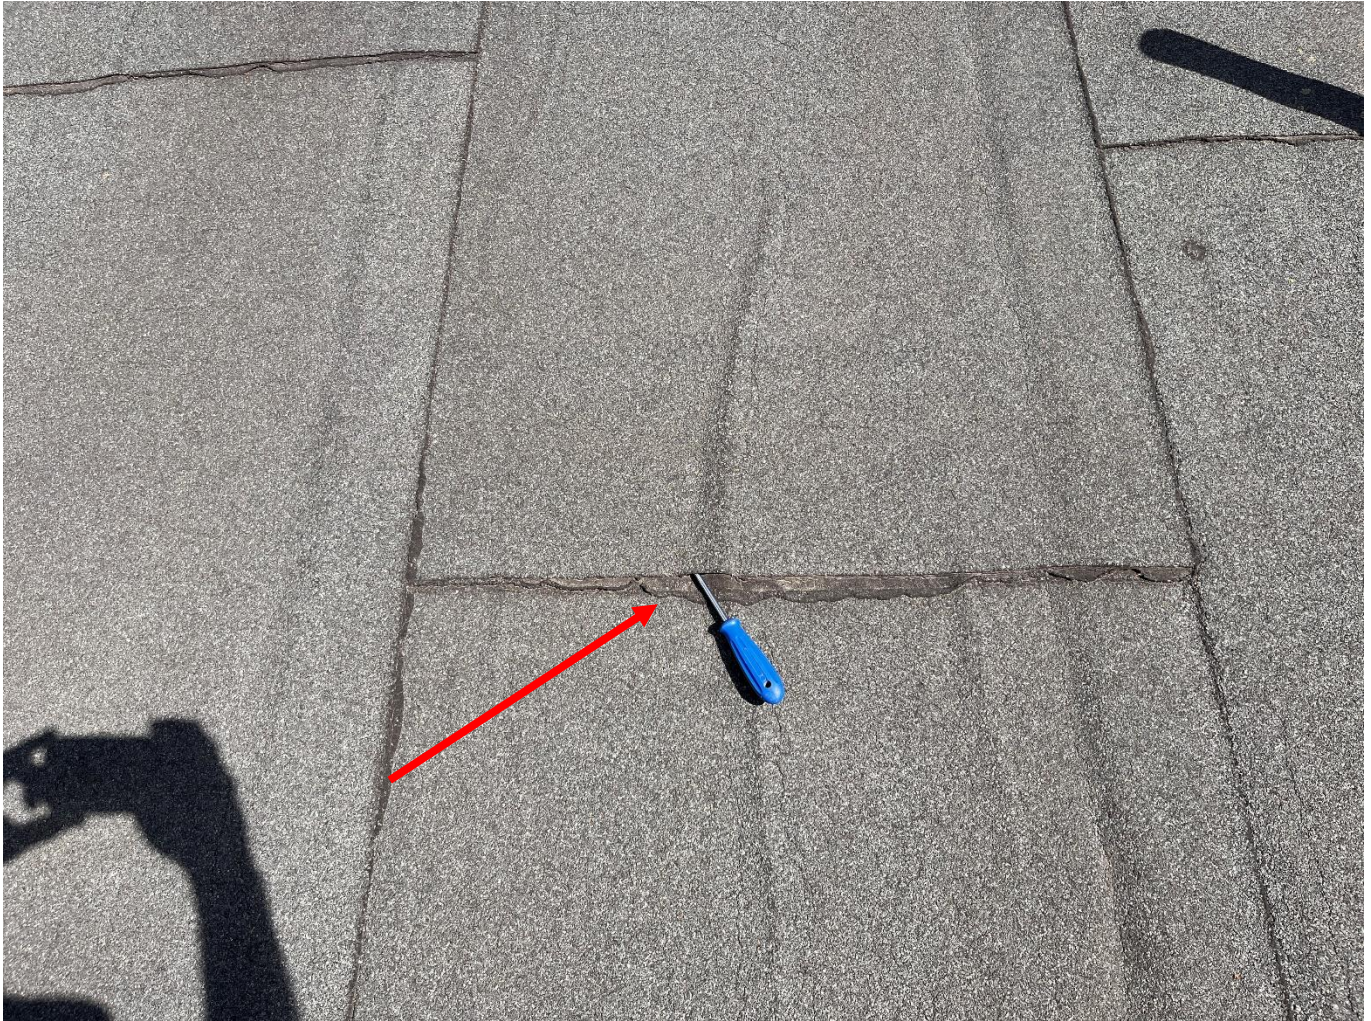
Foto 1.

Det finns ett flertal otäta svetsar i tätskiktsmattand skarvar. Det finns ett flertal veck på taket där det är hål i skarvar.

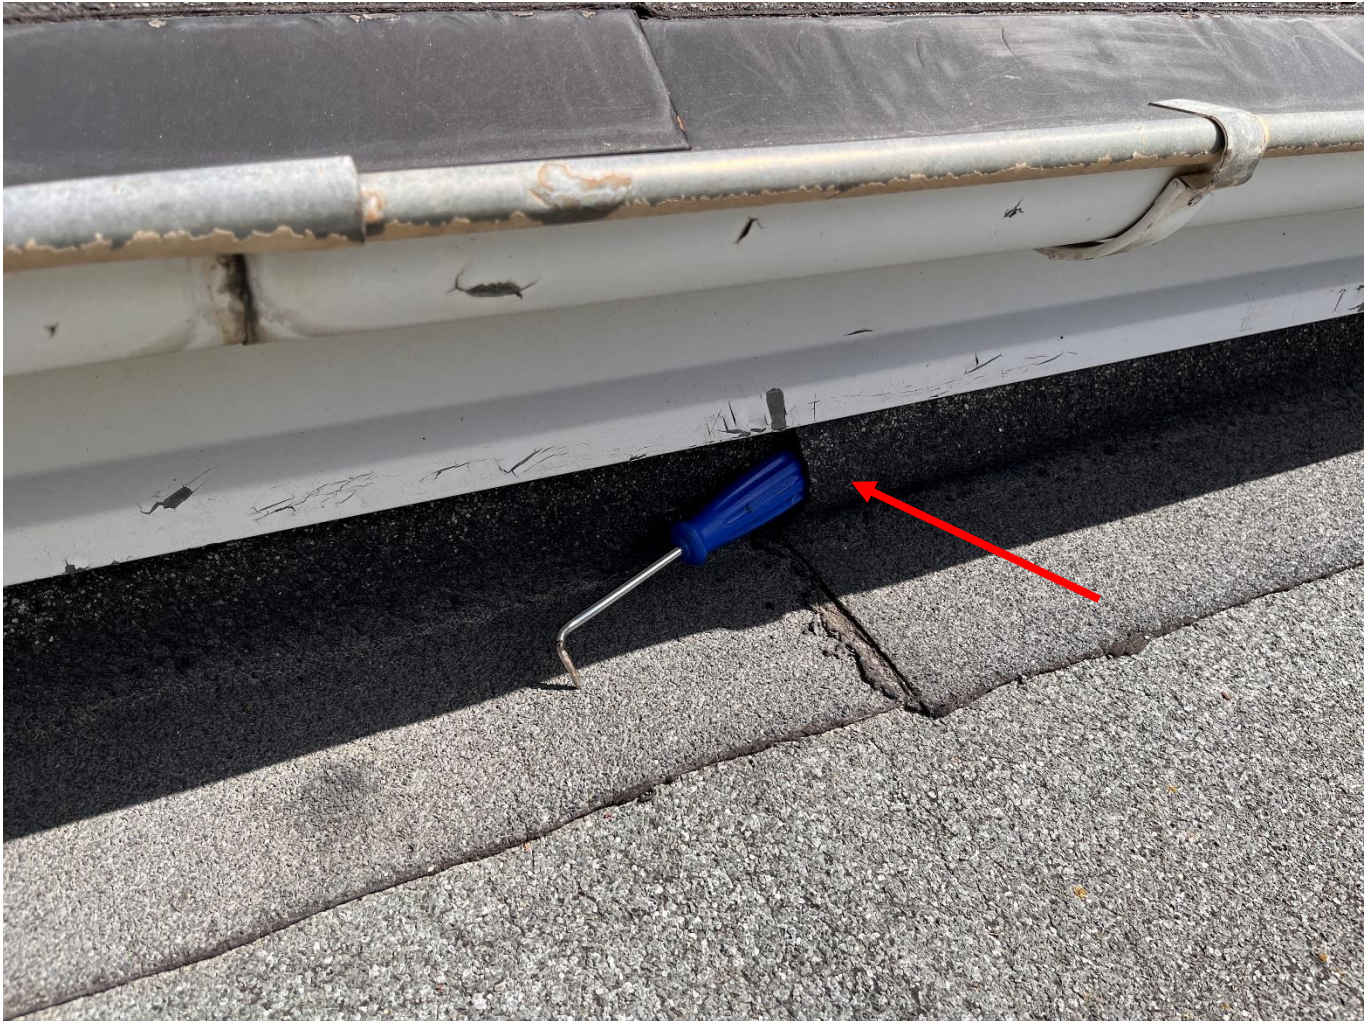
Foto 2.

Flertalet av kapporna på skärmtaket är bristfälligt infästa och sammansvetsade.

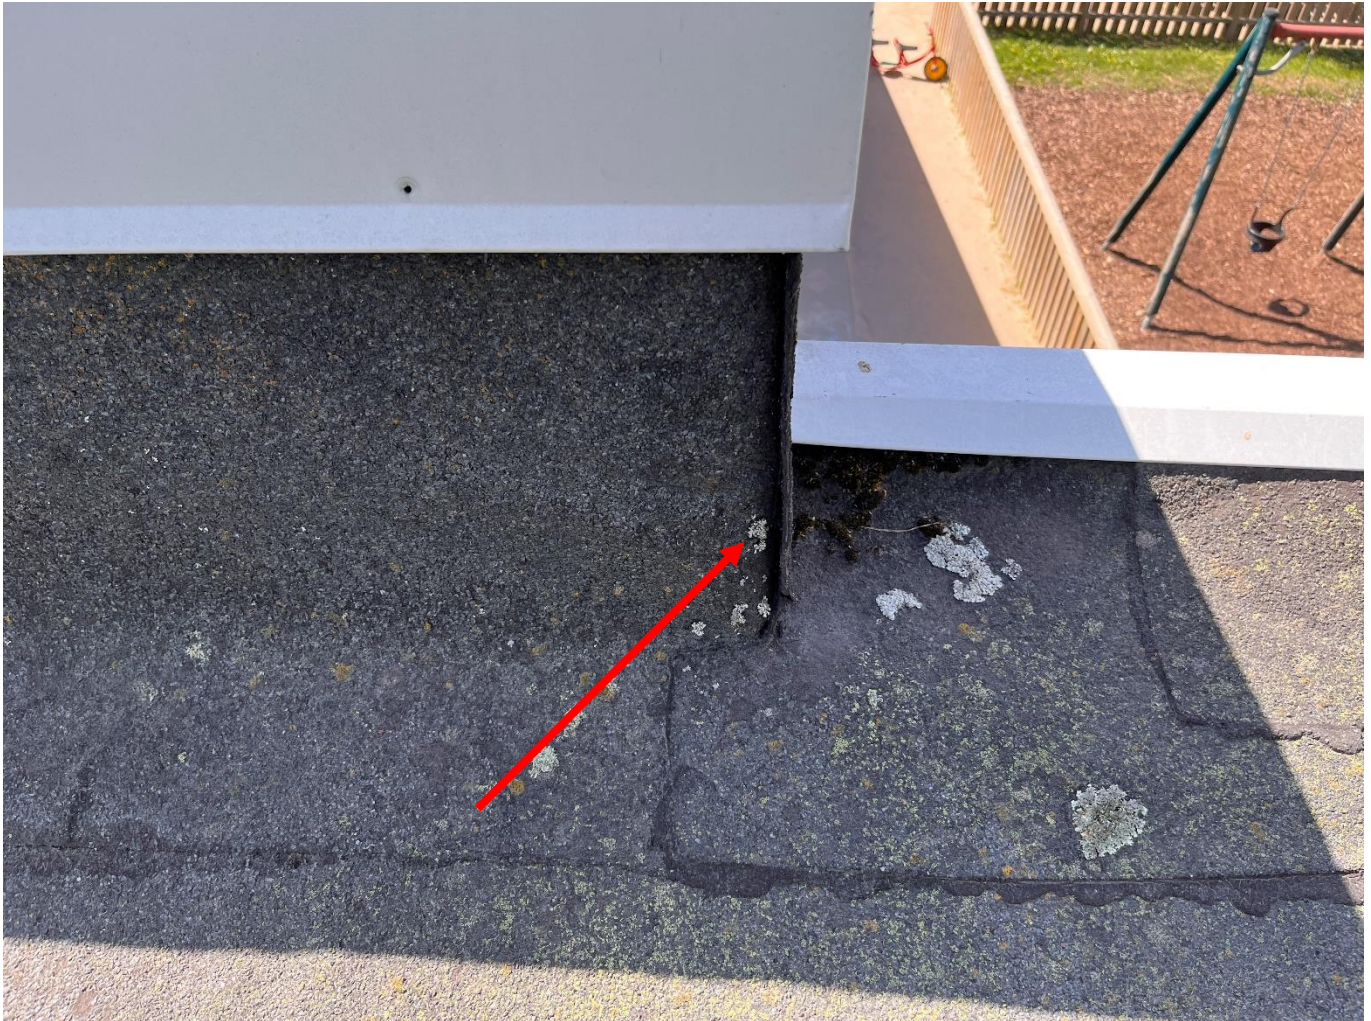
Foto 3.

Kappor mellan takdelar är otät svetsad.

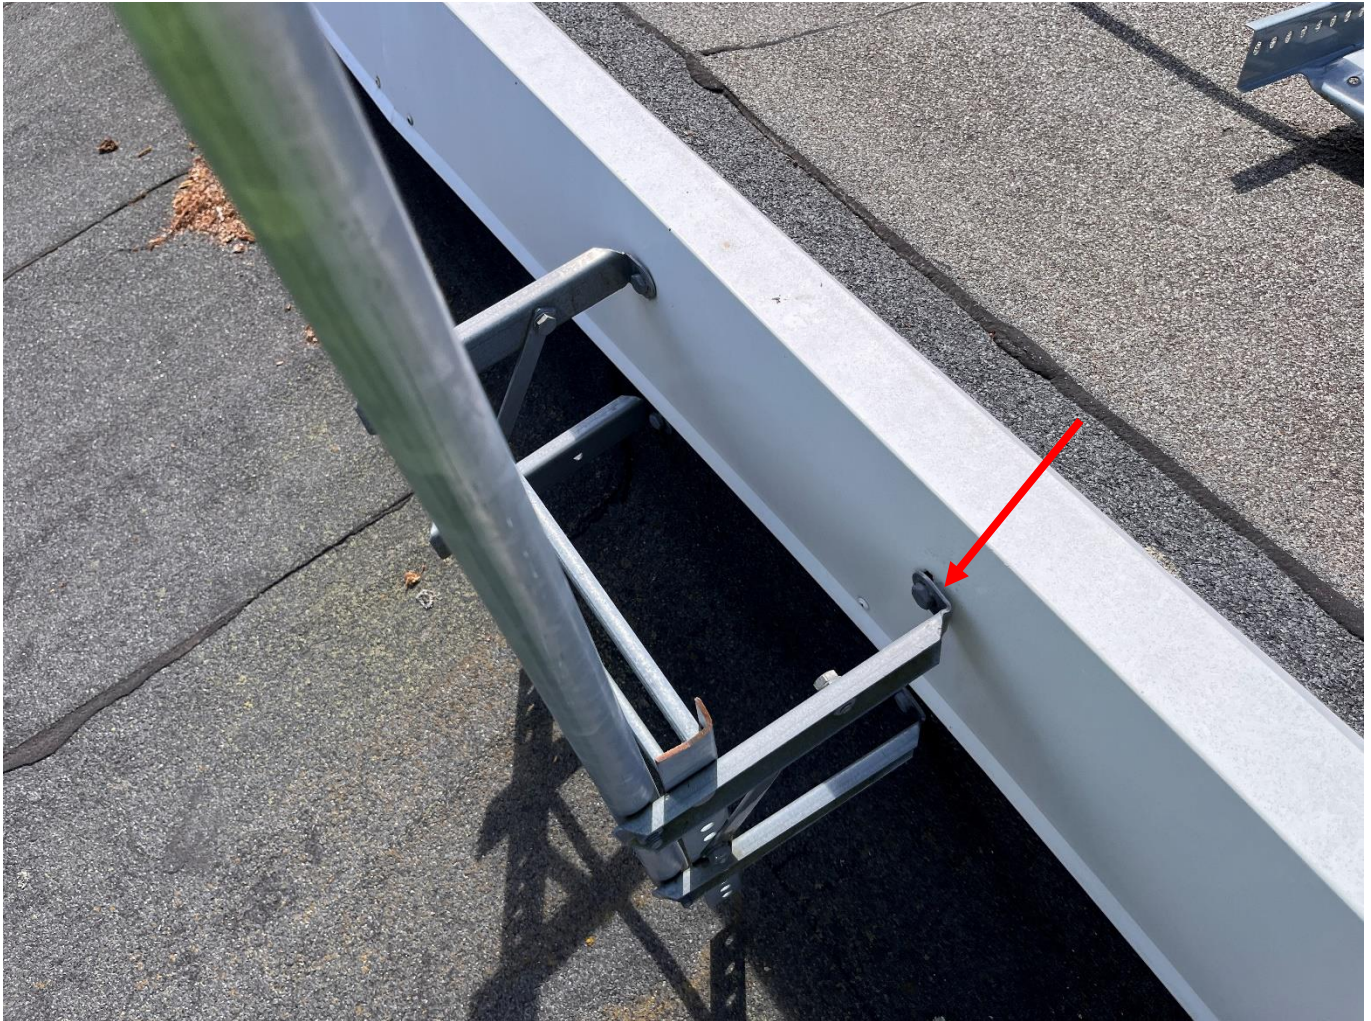
*Foto 4.
Steg mellan takdelar sitter löst infäst.*

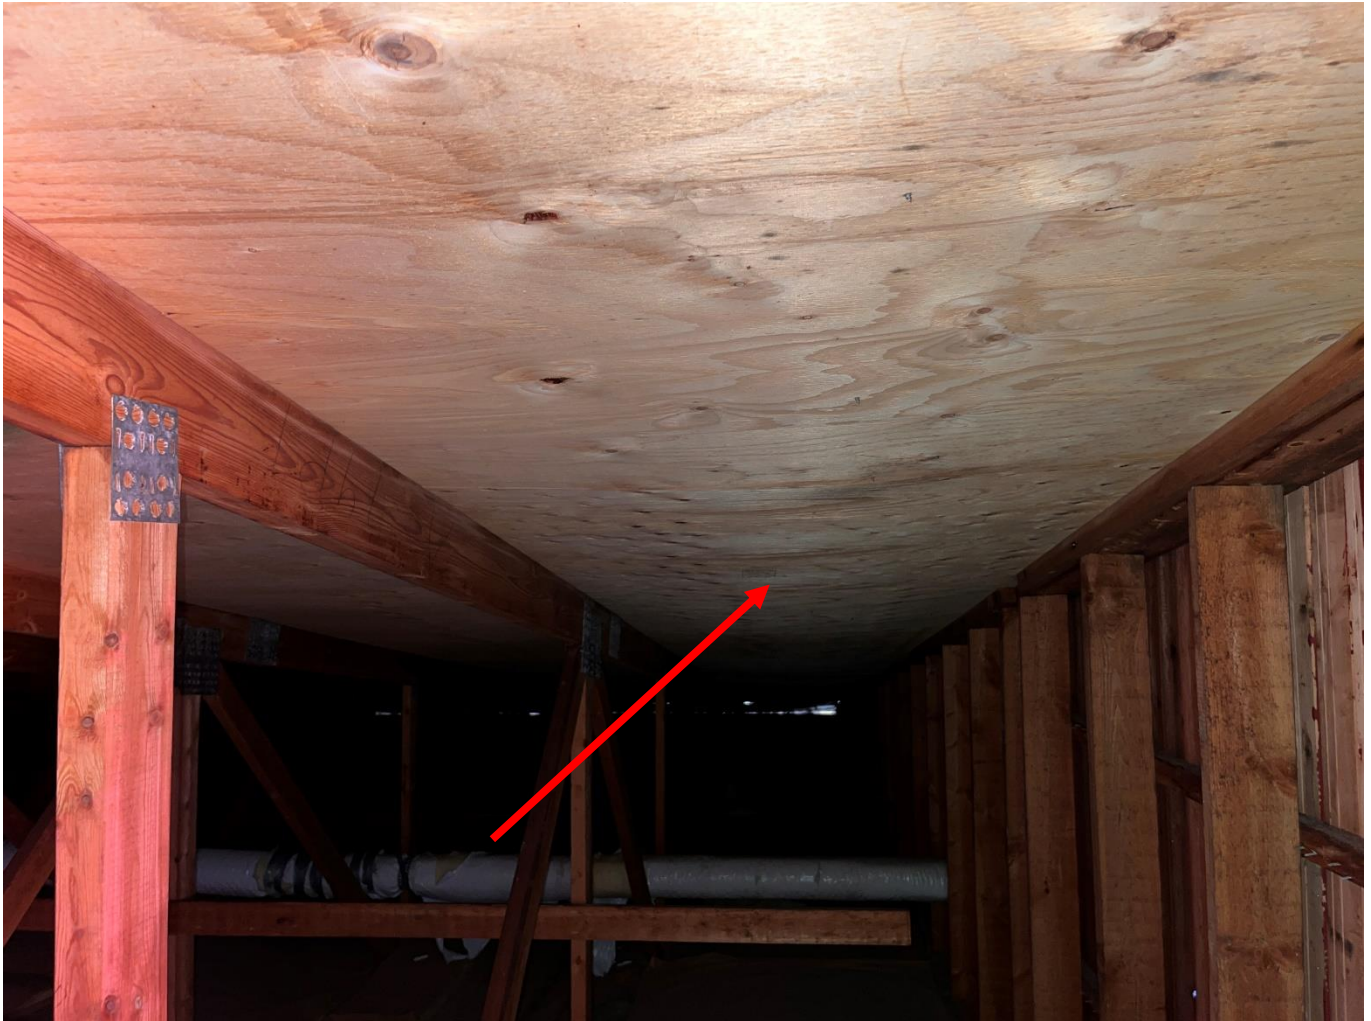
Foto 5.

Takets inbrädning är av plywood som bågnat mellan takstolar. Taket sviktar kraftigt på delar av taket.

Takets uppbyggnad med uppstolpade takstolar med plywood som bågner mellan takstolar behöver förstärkas upp. En konstruktör behöver ta fram en lämplig åtgärd för förstärkning av taket.

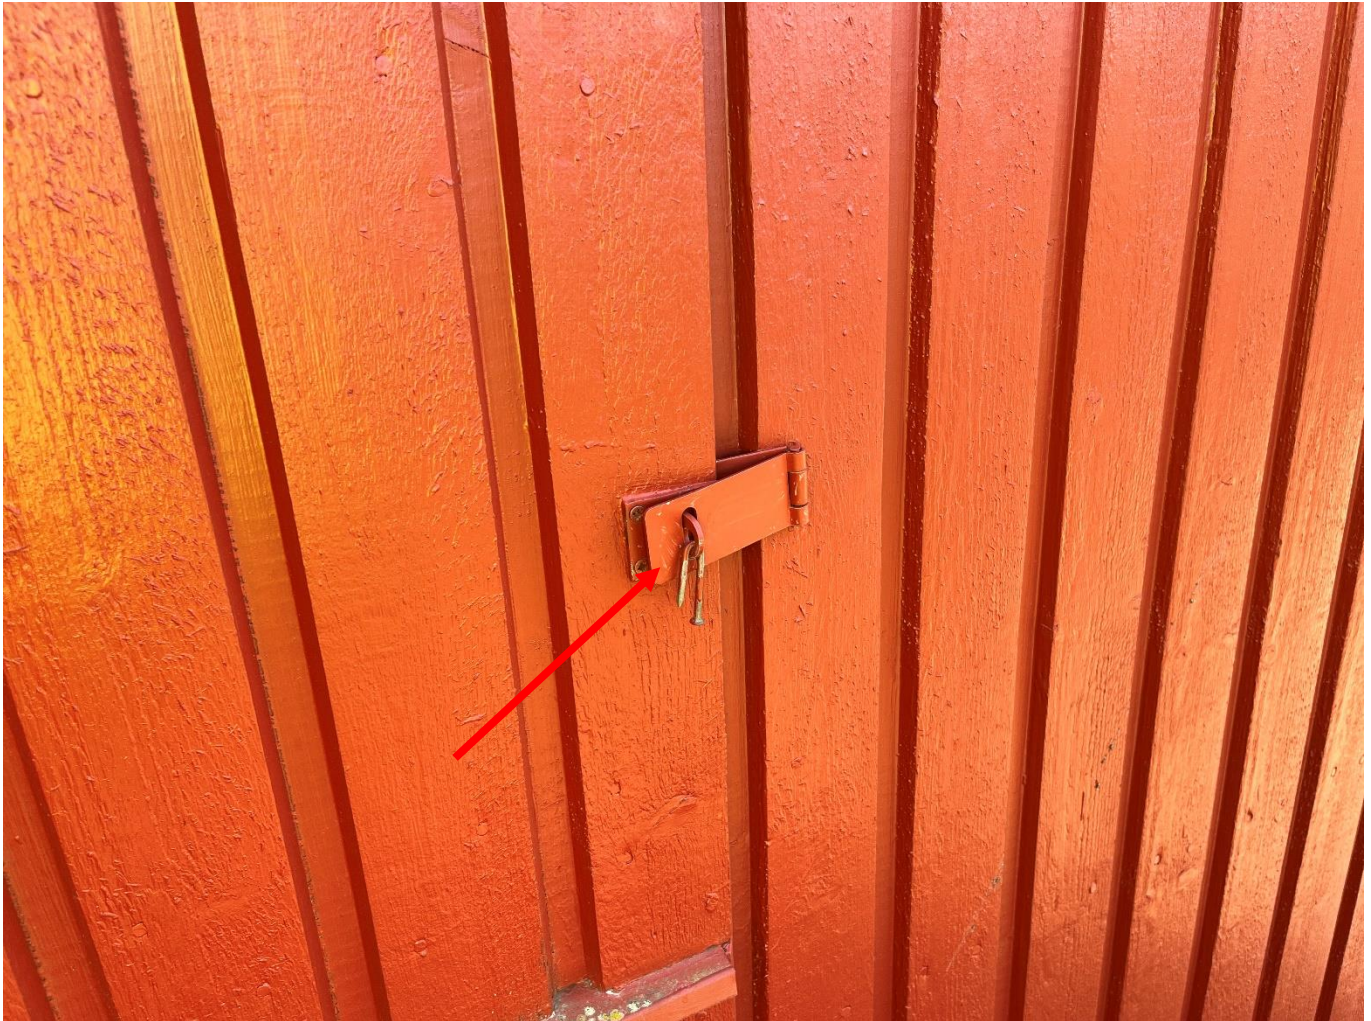
Foto 6.

Vindsluckor har bristfälliga låsanordningar, den ena är skadad och den andra är reglad med en böjd spik.

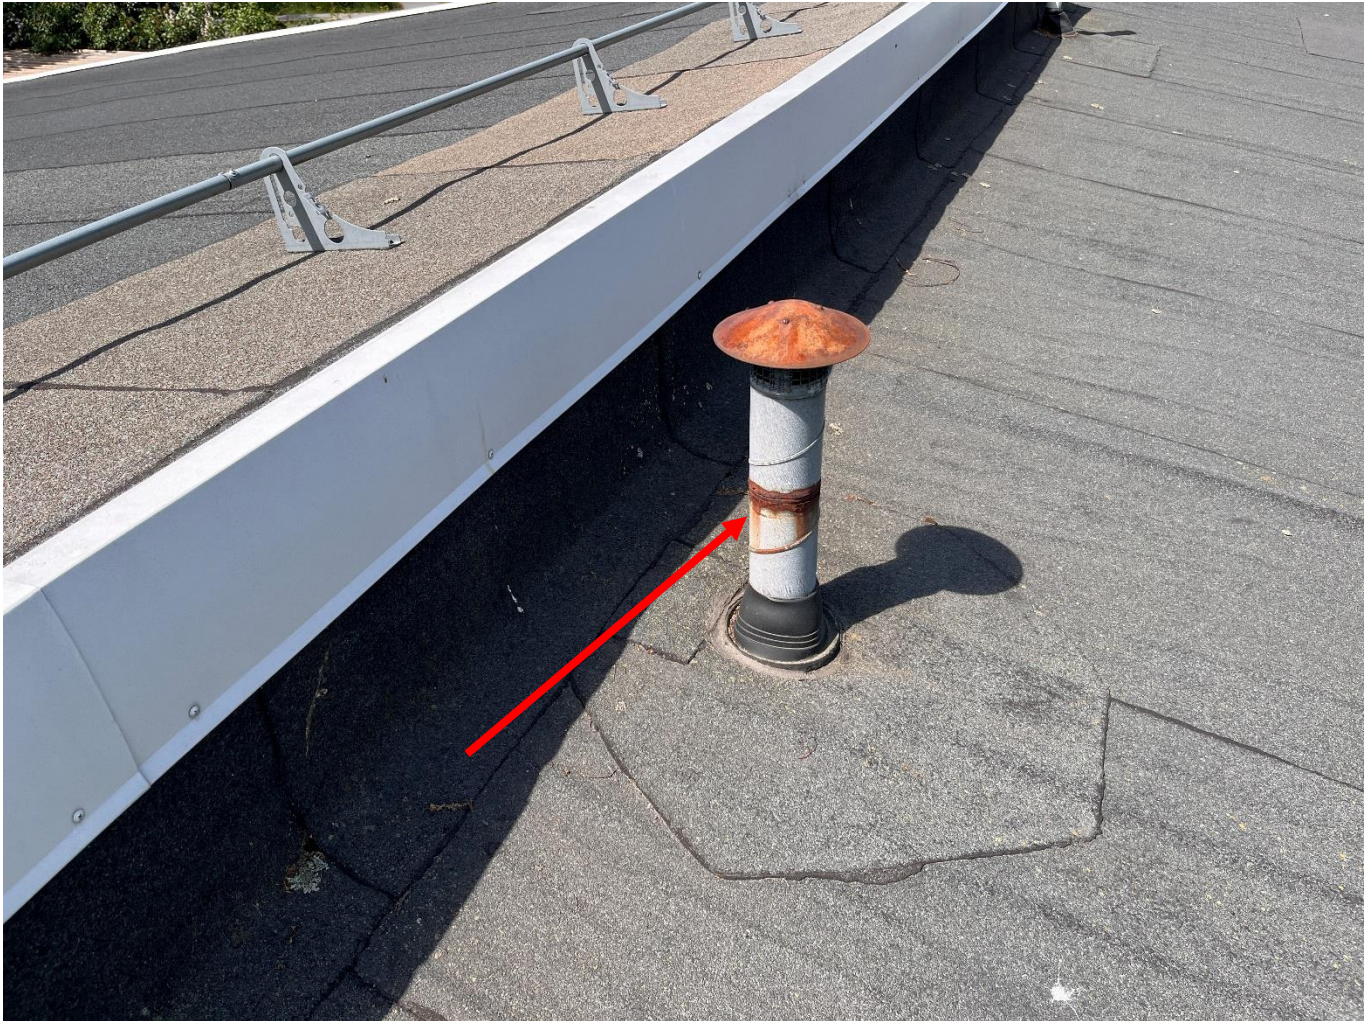
Foto 7.

Felaktig genomföring för ventilation med spirorör som är rostangripet. Gummidamasken är otät ansluten mot rör.

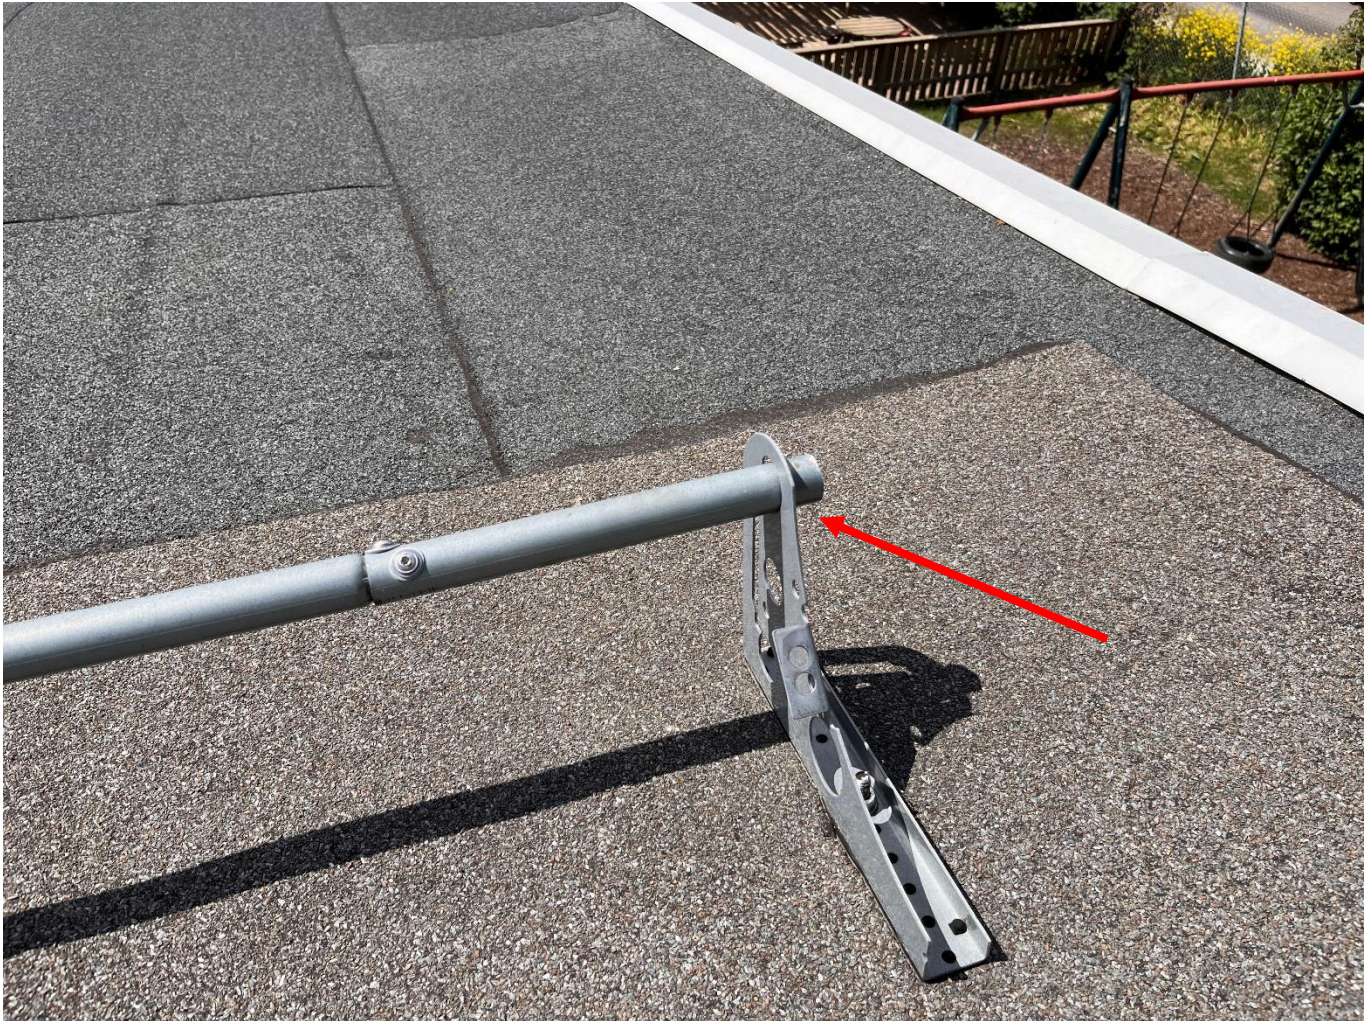
Foto 8.

Nockräcke saknar stoppbult och kan glida ur konsol.

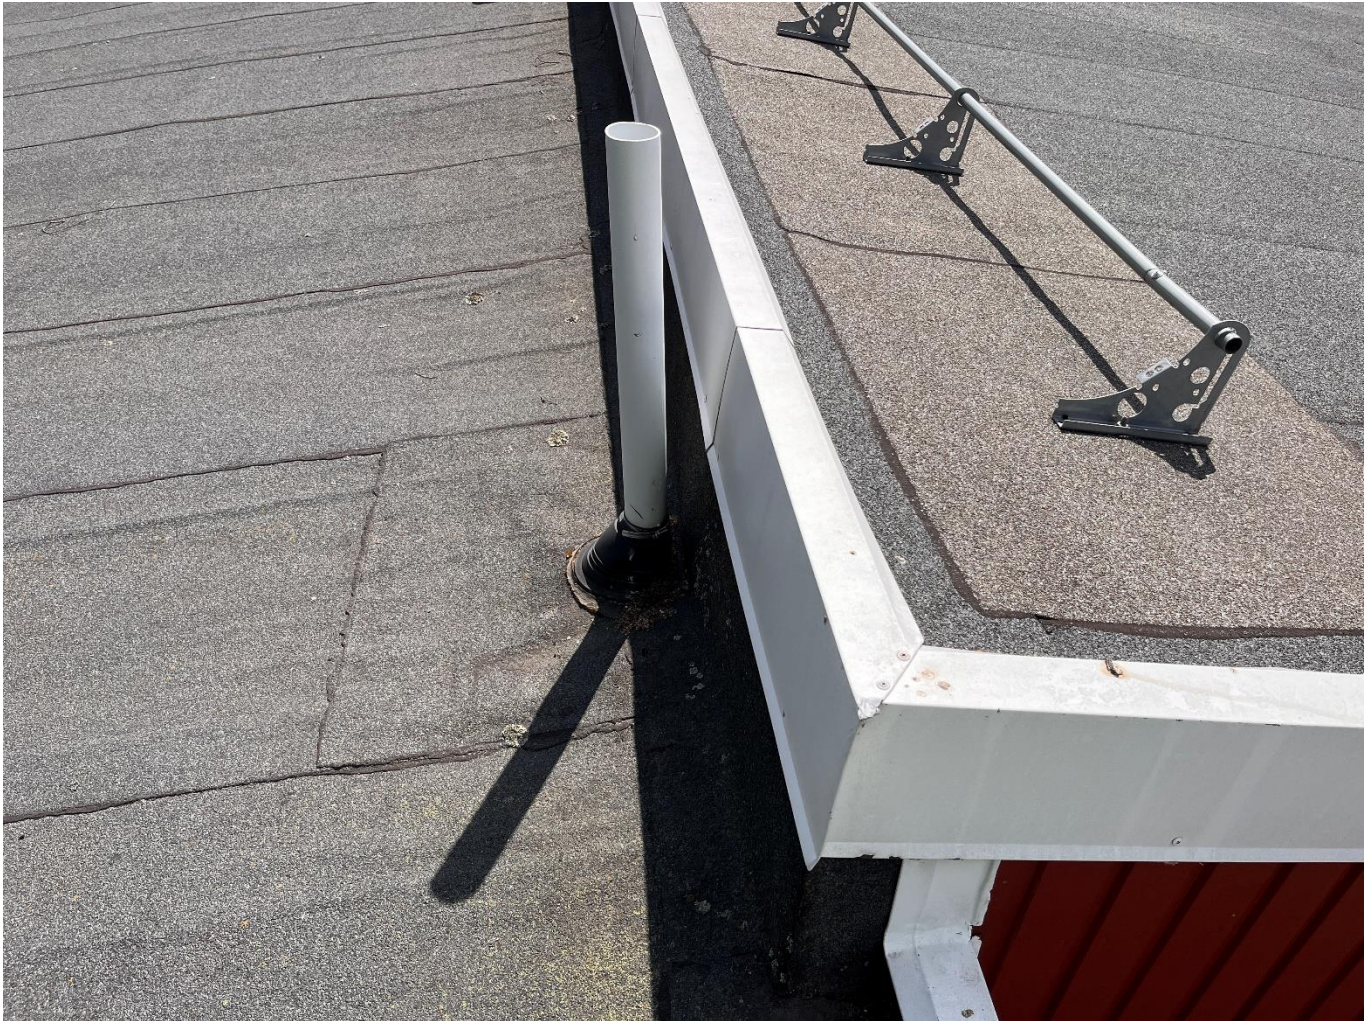
Foto 9.

Stosar för avloppets avluftning är tätt placerad mot det övre pulpettak. Rören är troligen av pp plast som inte är lämpliga för uv exponering.
