Grängårdets förskola

Fastighet: Skuld 17

Statusbesiktning

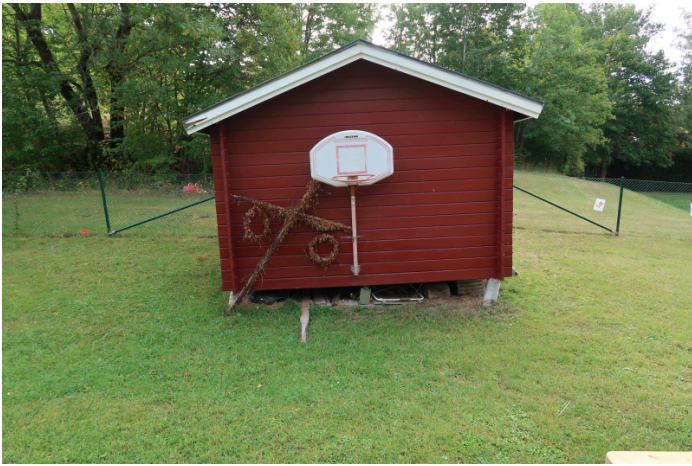
Betongfundament som huset står på är på väg att välta.

KATEGORI	KOMMENTAR	KOSTNAD	STARTÅR	SLUTÅR
3.0 Mark	Grundläggning till förråd som står på tomten är på väg att välta. Gjut nya fundament som förråde...	40,000	2024	2024
3.0 Mark	Omläggning av asfalt ställvis där sprickbildning och separation förekommer	90,000	2024	2024

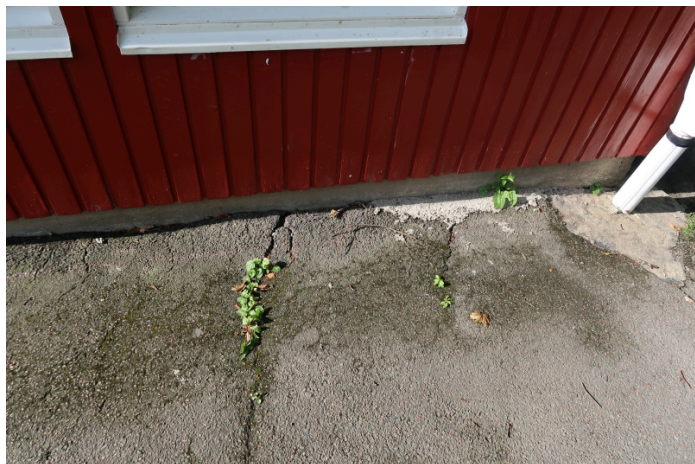
På kort- och baksidan av huset är asfalten i dåligt skick med sprickor och gamla betonglagningar vilket gör att vatten har svårare att rinna ut från huset. Bitvis går det att se tjällyft i asfalt på husets baksida. På baksidan sluttar också tomten ner mot huset vilket gör att regn och smältvatten går mot husets grund där det riskerar att bli stående. Asfalt har tydlig mosspåväxt. Golv inne i huset som inte har luftning har kraftigt förhöjd fuktnivå. En av orsakerna till det är sannolikt att dräneringen runt huset är undermålig/uttjänt samt att betongplattan kan vara gjuten på bristfälligt kaplilärbrytande skikt. Dagvattenledningar som sticker upp längs med fasaden och som är anslutna till stuprör består delvis av fasgjutna stuprör. Om stuprören har ett pvc rör på insidan gick ej att fastställa. Dränering på innergård bedöms som uttjänt och är sannolikt en bidragande orsak till den kraftigt förhöjda fuktnivån i golv i personalrummet som är i anslutning till innergården.

fastgjutet stuprör samt asfaltsremsa i sämre skick.

KATEGORI	KOMMENTAR	KOSTNAD	STARTÅR	SLUTÅR
4.0 Grundläggning	dränera om på baksidan, se över och byt dagvattenuppstick längs med grunden och des...	400,000	2024	2024

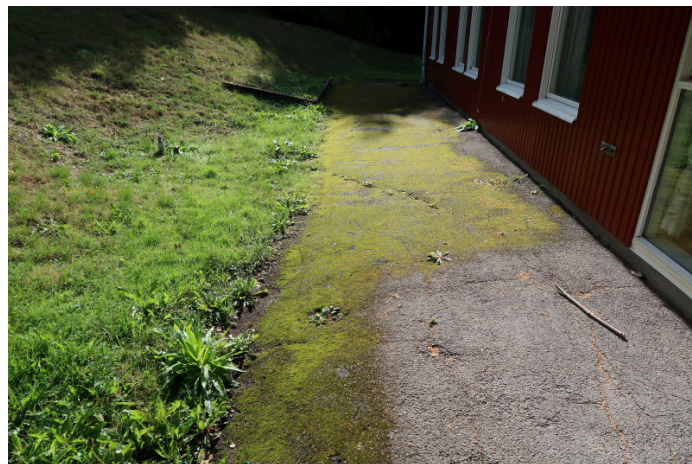
Mark sluttar ner mot den norra långsidan av huset. Under skyfall och snösmältning blir det sannolikt mycket vatten som rinner ner mot husgrund.

Skriv kommeogivande mark sluttar ner mot husfasad på norra långsidan, tydlig organisk påväxt på asfalt vilket tyder på stående fukt.n tar

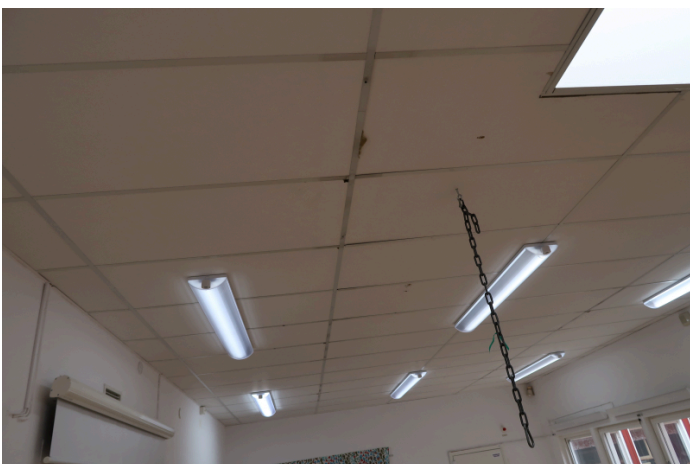
I samtliga rum med akustikplattor finns sticksador och missfärgningar i blandad utsträckning. I fastigheten finns två sorters akustiktak. Den ena med avlånga akustikplattor som är nedpendlade och sitter fast i ett bärverk. Den andra typen består av fyrkantiga akustikplattor som är fastlimmade. En åtgärd skulle kunna vara att byta ut skadade plattor men då undertaken upplevs så sunkiga i sig så rekommenderar vi byte av samtliga undertak med akustikplattor.

Exempelbild nedpendlat undertak

KATEGORI	KOMMENTAR	KOSTNAD	STARTÅR	SLUTÅR
4.2 Bjälklag	Byta ut samtliga undertak där akustikplattor finns	170,000	2025	2026
4.2 Bjälklag	Tilläggsisolering av vindsbjälklag (Hela fastigheten)	240,000	2025	2026

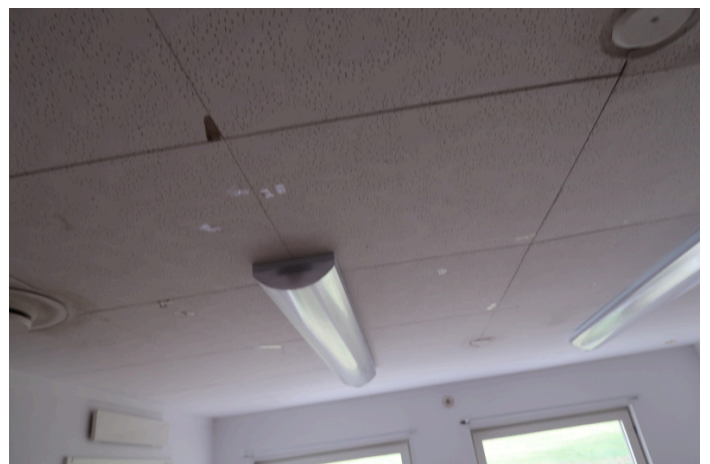
Exempelbild undertak med fastlimmade akustikplattor

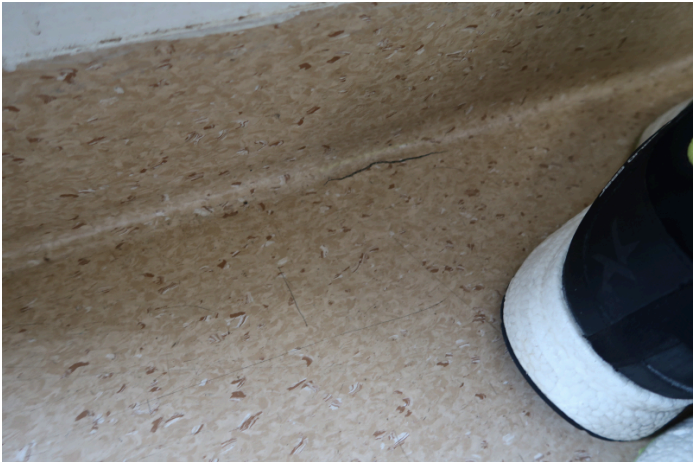
Skick på golv är blandat men generellt är golven något slitna till mycket slitna. Bitvis är uppvik mot vägg och mattsvetsar spruckna vilket tyder på ålder, uttorkning och slitage. Alla golv har inte sprickor i sig men bedöms komma från samma tidsepok och därav löper de risk för likvärdiga skador dom kommande åren. I våt och personalutrymmen är golvet inte mekaniskt luftat och där kunde vi se något höga till kraftigt höga nivåer av fukt. Framför allt i personalutrymmen. Personal på plats vittnar om att irritation i ögon och luftvägar efter vistelse i personalrum.

Spricka i matta

KATEGORI	KOMMENTAR	KOSTNAD	STARTÅR	SLUTÅR
5.2 Interiör: golv	vidare fuktutredning av golv som saknar ventilerat mellanskikt	40,000	2024	2024
5.2 Interiör: golv	Byte av golv i samtliga utrymmen på förskolan. I utrymmen utan ventilerat golv rekomender...	350,000	2024	2024

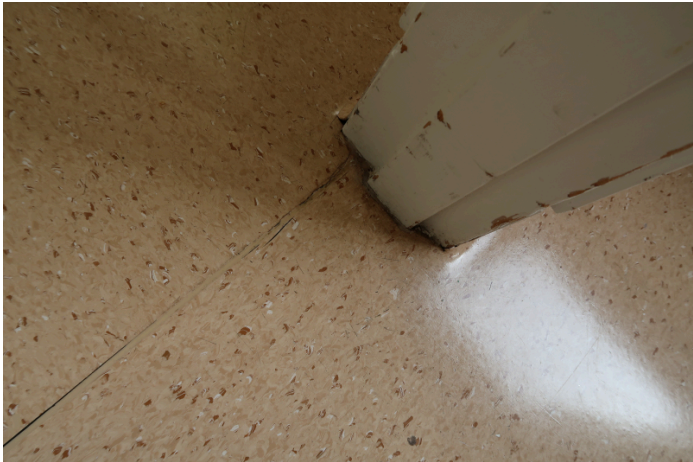
Sprucken mattsvets

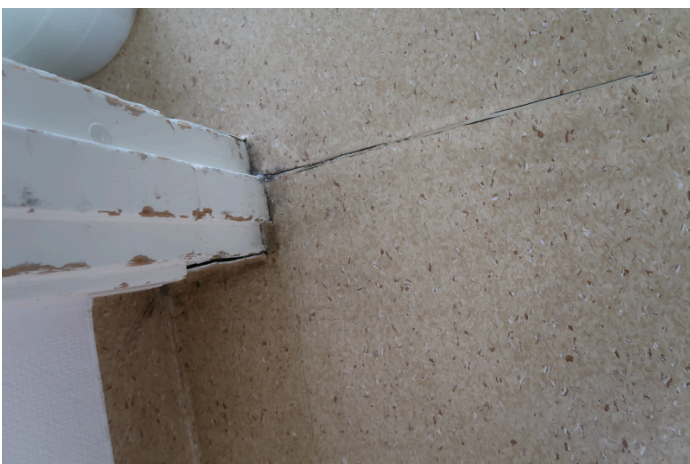
Exempelbild på karm

KATEGORI	KOMMENTAR	KOSTNAD	STARTÅR	SLUTÅR
5.3 Interiör: inredning	Majoriteten av innerdörrar, karmar och foder är i behov av utbyte. För mindre skadade k...	150,000	2025	2026
5.3 Interiör: inredning	Instelera tätningssats i diskbänksskåp. Byta luckor/lådfronter på underskåp i pentry	10,000	2025	2026
5.3 Interiör: inredning	I samband med större renovering bör samtliga garderober/vägghyllor exempelvis elfa ...	50,000	2025	2026

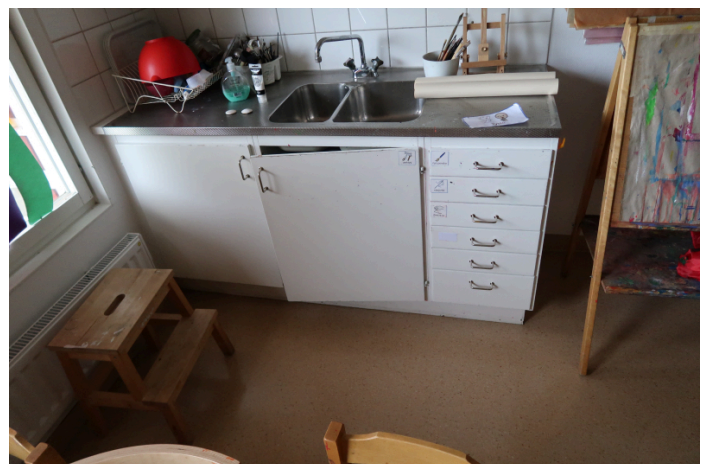
Exempelbild pentry med slitna luckor

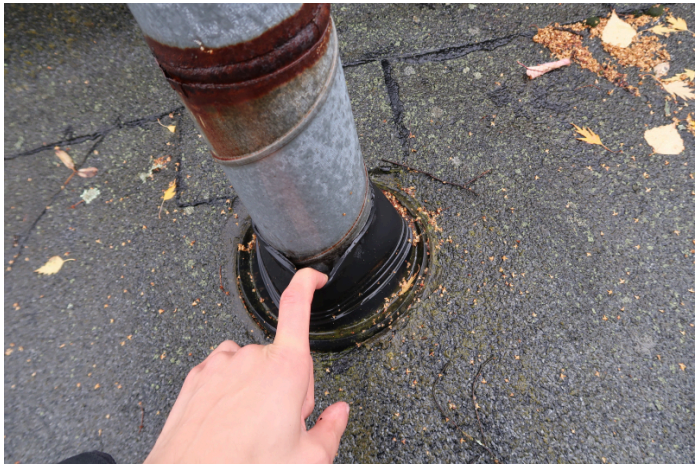
Vi har tagit del av statusbesiktningen av Roslagens Plåtkonsult AB utfärdat 2024-06-10 och instämmer med deras slutsats att hela taket på fastigheten är i behov av byte samt vidare utredning för förstärkning av takkonstruktionen.

Avluftningrör av spirorör som är i behov av byte.

KATEGORI	KOMMENTAR	KOSTNAD	STARTÅR	SLUTÅR
6.0 Takarbeten	Komplett omläggning av tak med tillhörande taksäkerhet och avvattning. Samtliga genomfö...	1,850,000	2024	2024

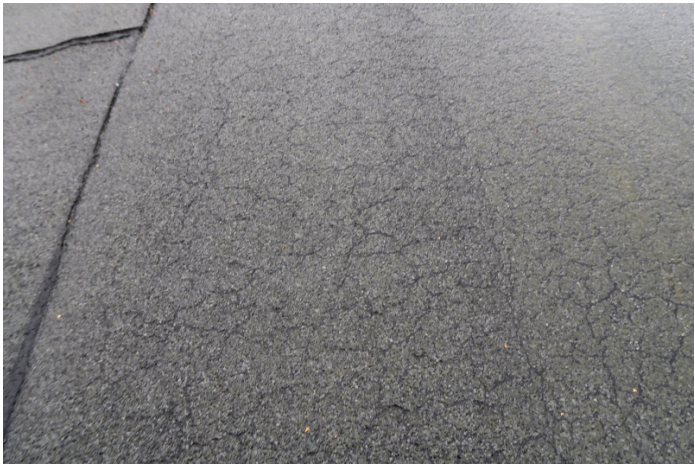
Tätskiktsmatta börjar smått krackelera ställvis.

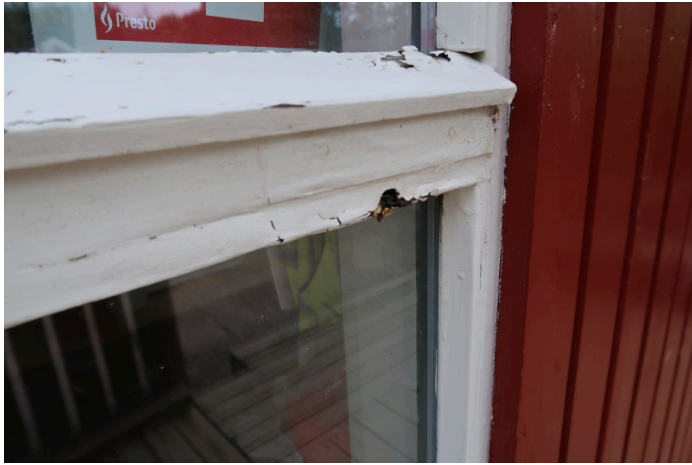
I fastigheten är det två typer av fönster. Öppningsbara fönster/fönsterdörrar har två bågar med enkelglas i varje båge. Slutna fönster har energiglas daterat 02.77. Samtliga fönster är från byggnadsåret och är i dåligt skick. Rötskador och kittsläpp på utsidan förekommer på majoriteten av fönstren. fönstren är idag målade med plastfärg på utsida vilket gör att när fukt kommer in så får det svårt att komma ut som på sikt leder till rötskador.

Exempelbild rötskada fönster

Fönster Specifika åtgärder				
KATEGORI	KOMMENTAR	KOSTNAD	STARTÅR	SLUTÅR
6.1 Fönster	Komplett utbyte av samtliga fönster och fönsterdörrar inklusive smyg på insidan samt foder och ...	600,000	2025	2026

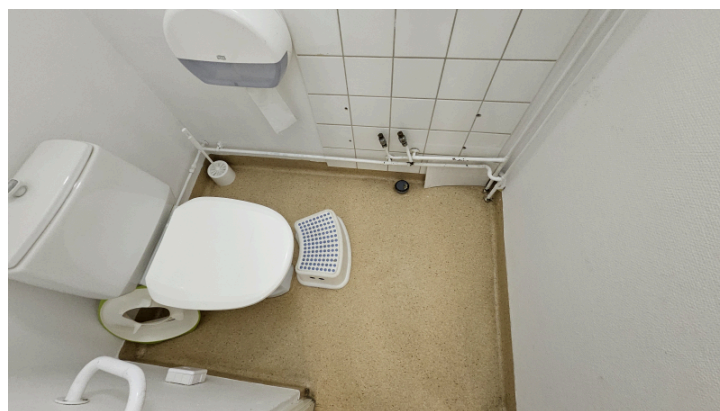
Sanitetsporslin - Likt armaturer har sanitetsporslin som tvättställ och toalettstolar i WC har bytts ut ca 1995-2000. Sanitetsporslin är i normalskick för sin ålder men har uppnått sin tekniska livslängd och är i behov av byte. Mindre rostutfällningar har noterats i bottenventiler och porslin. I WC 1107 har tvättställ demonterats i sin helhet.

Referensbild av toalettstol i WC 1107 där tvättställ demonterats och ledningar proppats.

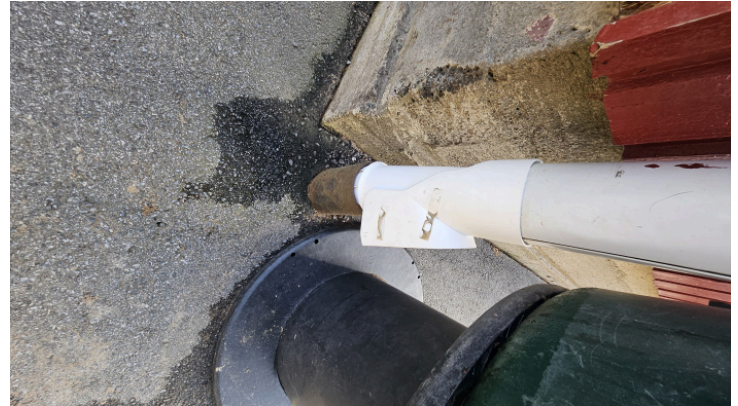
Anslutning av stuprör för takavvattning till markrör med rostutfällning.

Dag/spillvatten Specifika åtgärder				
KATEGORI	KOMMENTAR	KOSTNAD	STARTÅR	SLUTÅR
9.1 Dag/spillvatten	Underhållsspolning av hela spillvattensystemet samt rengöring av golvbrunnar och vatte...	30,000	2025	2026
9.1 Dag/spillvatten	TV-inspektion samt kartläggning av hela spillvattensystemet samt yttre installationer för ...	50,000	2025	2026
9.1 Dag/spillvatten	Byte av hela spill- och dagvattensystemet om TV-inspektion påvisar rör kvar från byggåre...	264,000	2025	2026

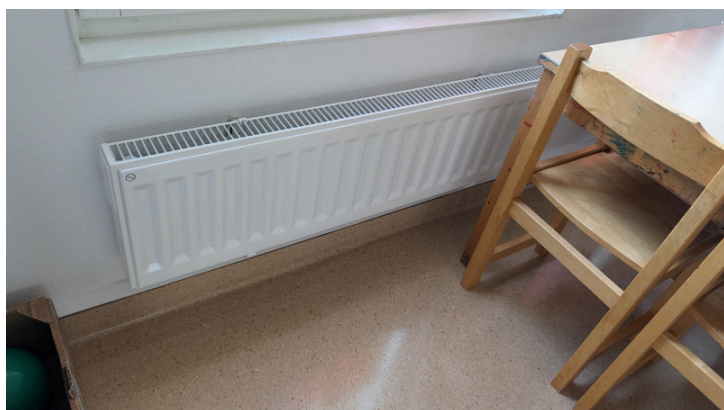
Uppvärmningssätt anses av branschen vara förlegad och det rekommenderas att se över mer energieffektivare alternativ för uppvärmningssätt vid större renovering, exempelvis vattenburna system som golvvärme eller radiatorer.

Referensbild av elverkande oljefylld radiator, LVI Yali Digital. Modellen tillverkas ej längre och leverantör har bytt namn 2014.

KATEGORI	KOMMENTAR	KOSTNAD	STARTÅR	SLUTÅR
9.2 Värme	Byte av uppvärmningssätt och installation av vattenburen uppvärmning med radiatorer.	610,000	2025	2026
9.2 Värme	Byte av samtliga radiatorer, värmepaneler och luftvärmare (om uppvärmningssätt ej bytts ut).	370,000	2027	2028

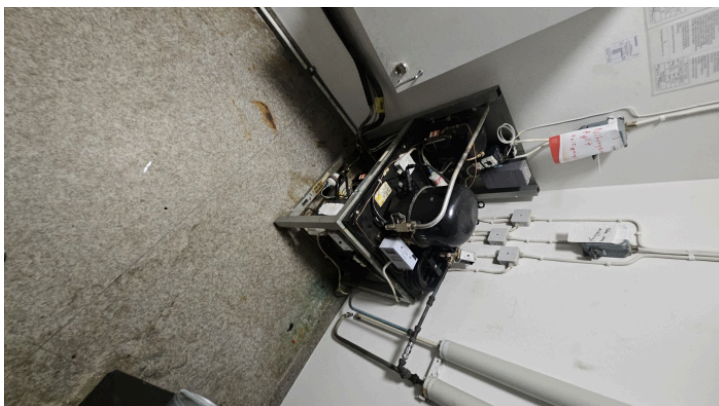
Kylanläggning för frysskåp bedöms vara uttjänt och i behov av byte. Storkök är ej i drift i dagsläget och således är ej kylanläggningar i drift heller. Service och/eller läckagekontroll har ej utförts sedan 2014.

Översiktsbild av kylanläggning.

KATEGORI	KOMMENTAR	KOSTNAD	STARTÅR	SLUTÅR
9.4 Kyla	Byte av kylanläggning	160,000	2025	2026

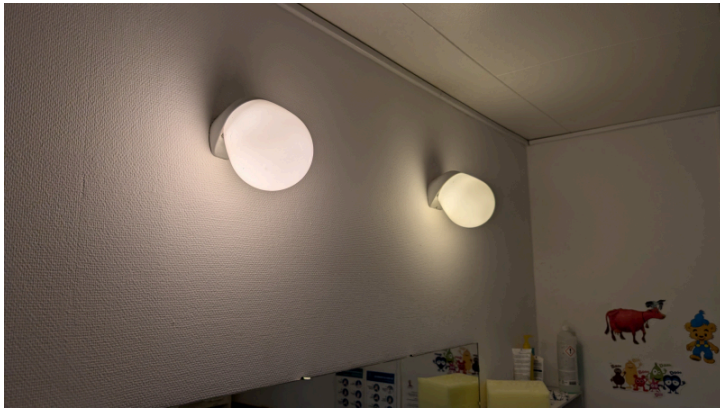
Referensbild av äldre armaturer från byggåret 1978 som ej bytts ut vid större armaturbyte.

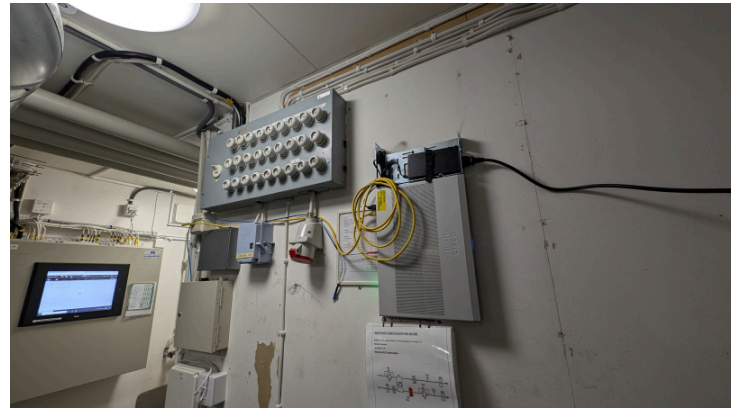
Äldre elcentral i fläktrum som bedöms vara uttjänt.

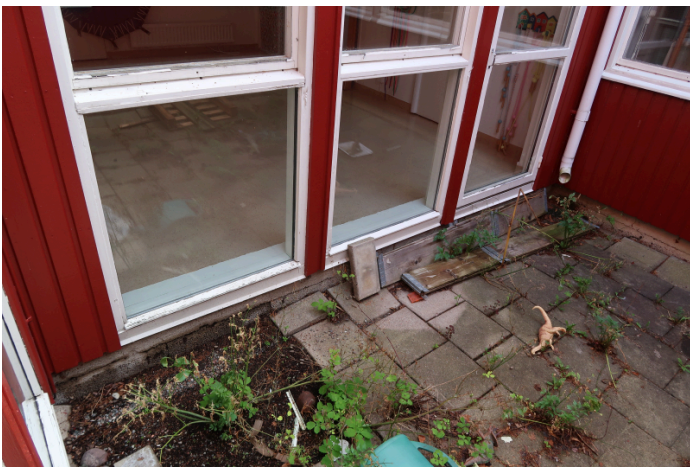
Sannolika dräneringsbrister längs med nordöstra fasaden samt innergård. Dränering runt hela fastigheten bör vidare kontrolleras.

misstänkt dräneringsproblem på innergård

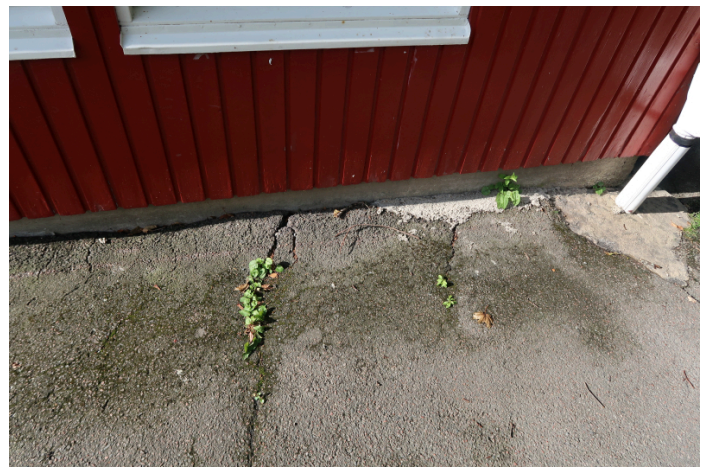
misstänkt dräneringsproblem nord/östra fasaden.
