Statusbesiktning av Kajanläggning vid Aslögsvägen i Djursholm

Statusbesiktning

Besiktningen utfördes 2023-07-27

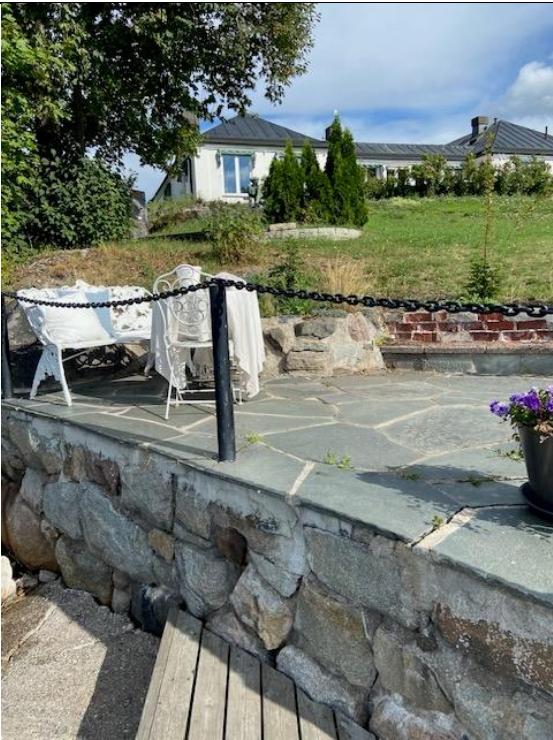
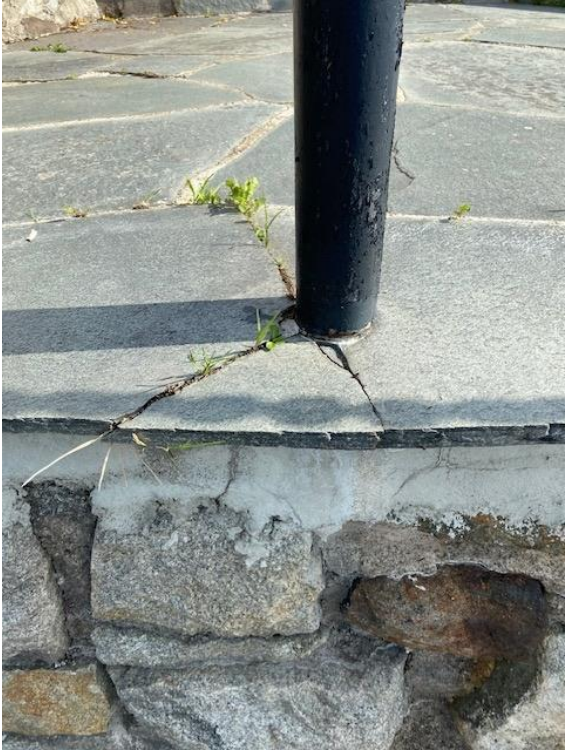
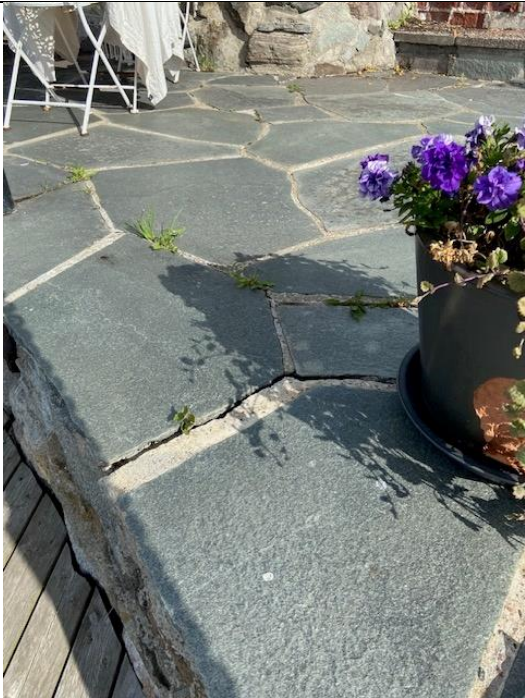
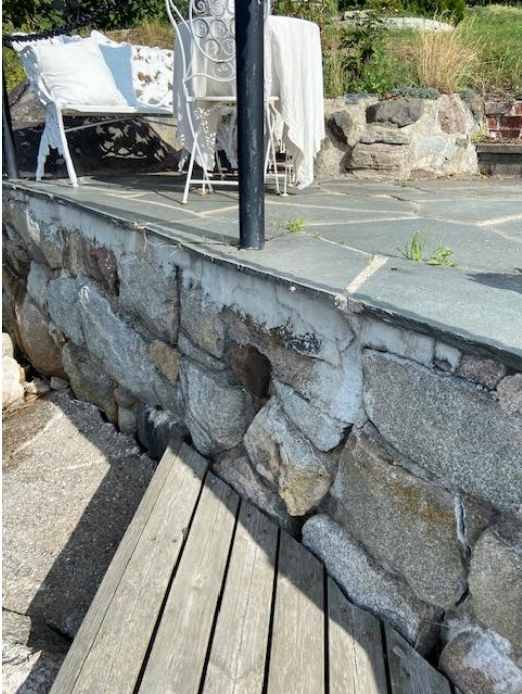
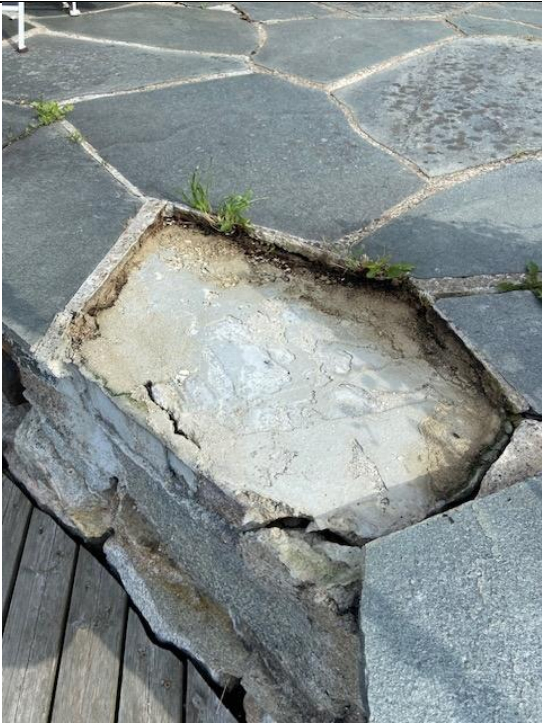
Fas- tighet Läge	NR	FEL	Av- hjälp /sig- natur
		Bild 1.1 till 1.6 visar ett antal lösa Schiffer plattor som har släppts från underlaget	
	1.1

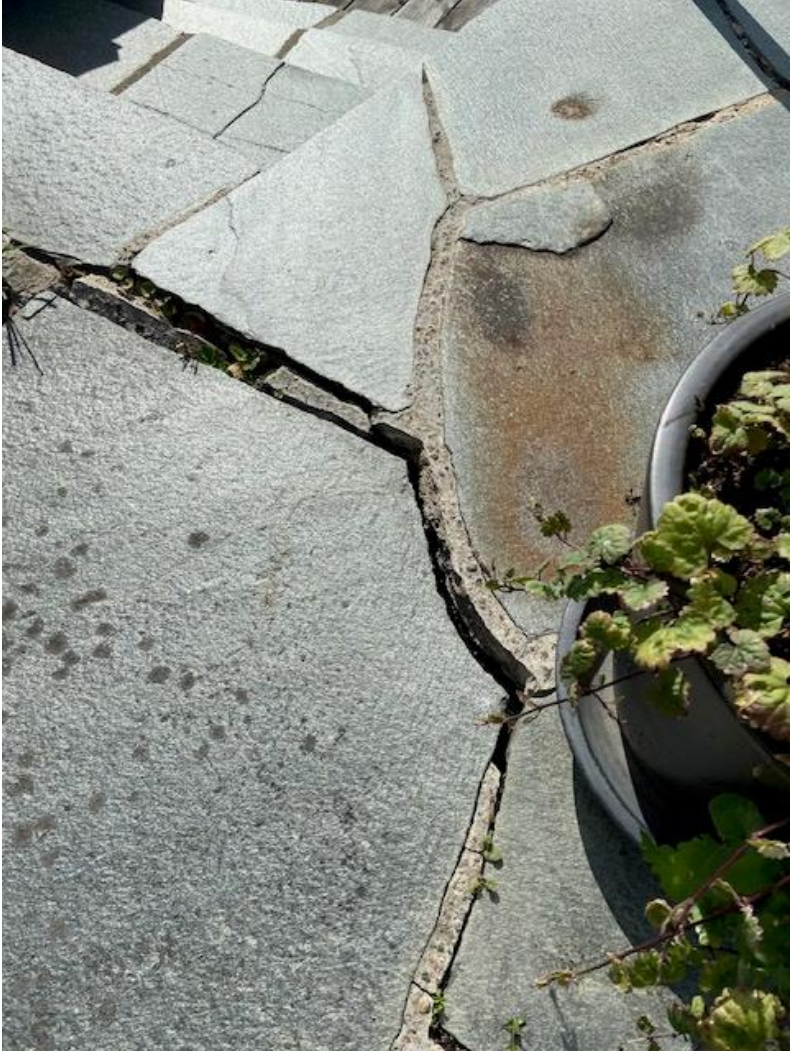
<p data-bbox="443 1541 774 1574">Kraftig spricka i schiffer-fog.</p>

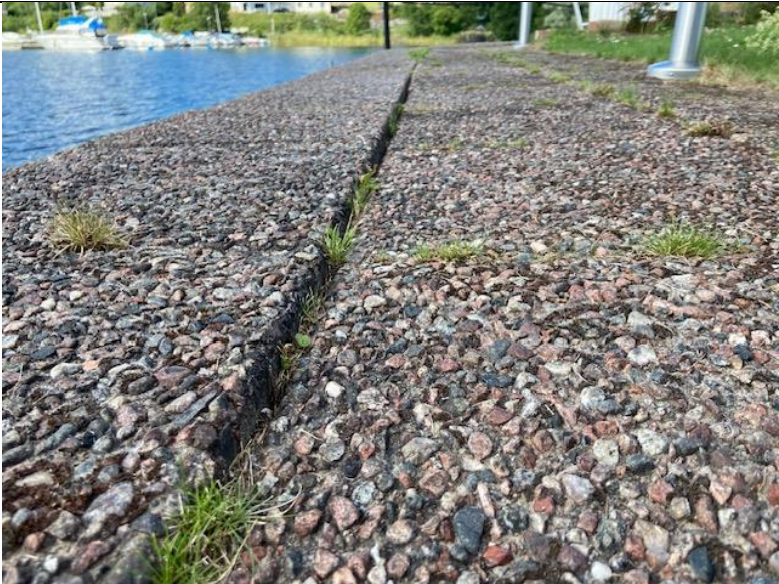
<p>Mur med sjöstensplattor. Relativt rak horisontalt och vertikalt, med små sprickor.</p>	
	1.9

<p>Yttersta raden sitter i fix med lutning utåt (Bild 1.10) med fogning utsida mur dikt mot underkant plattor. De övriga två är satta i sand som ställvis har runnit undan, varför plattor har tippat.(Bild 1.11& 1.9)</p>

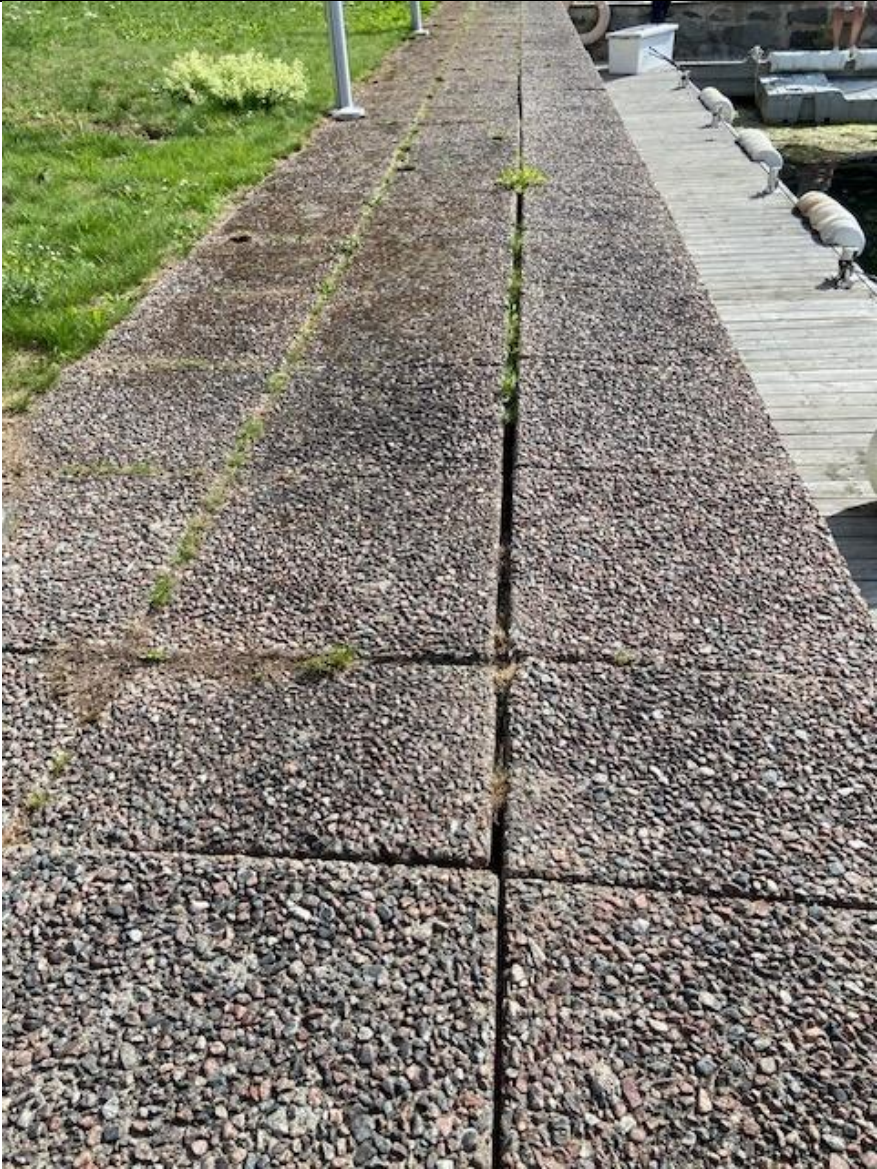
<p>Se text under bild 1.8</p>

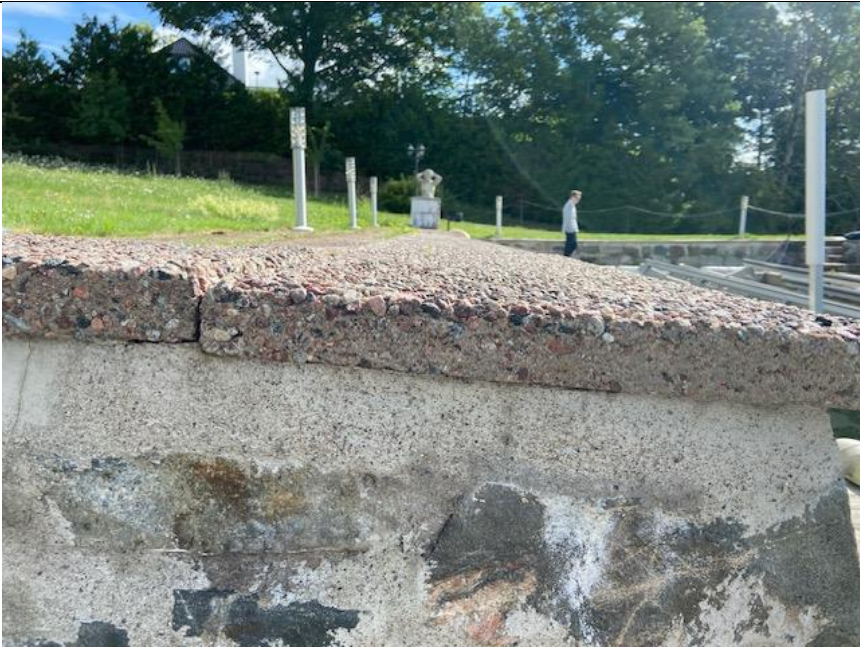
<p>Tandande plattor</p>	
	1.12

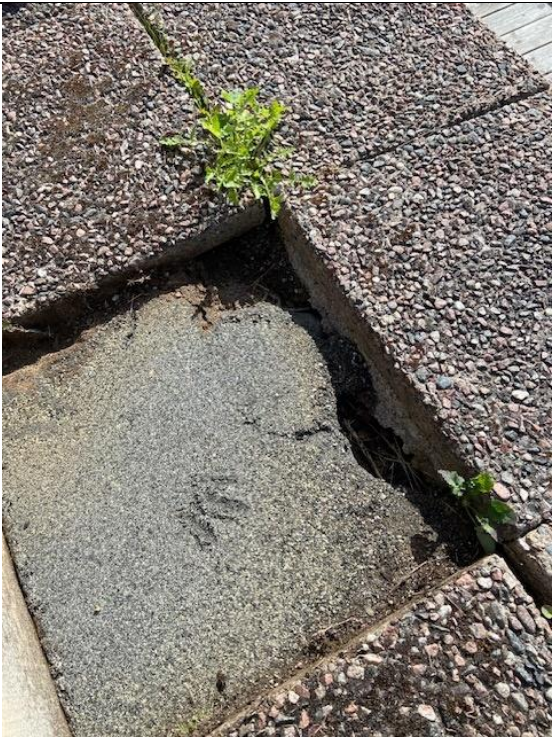
<p>Lyftad platta visar att sättsanden delvis har runnit bort.</p>

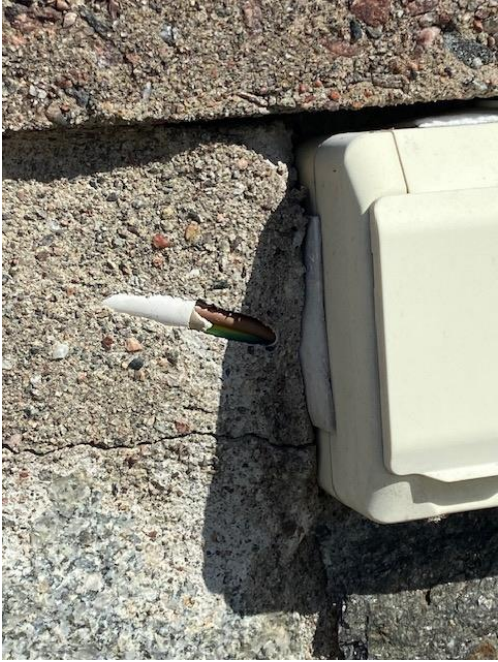
<p>Felaktig elkabel inputsad, med kabel-höljet för långt avklippt och blottadetrådar.</p>	
	1.14

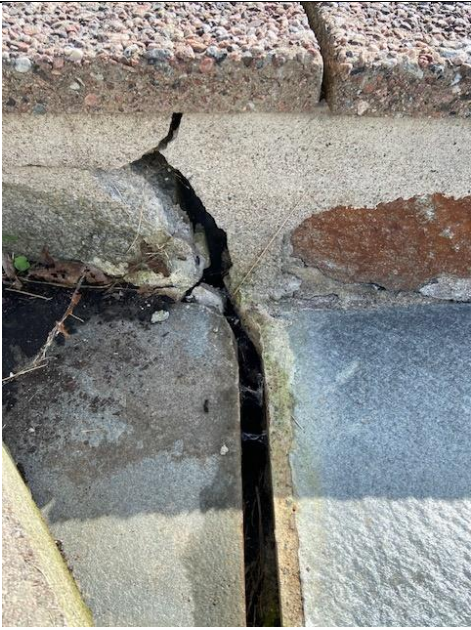
<p>Kraftig spricka i mur ca: 1 m från krön. Mark kan ha blivit underminerad, alternativt muren tippat utåt.</p>

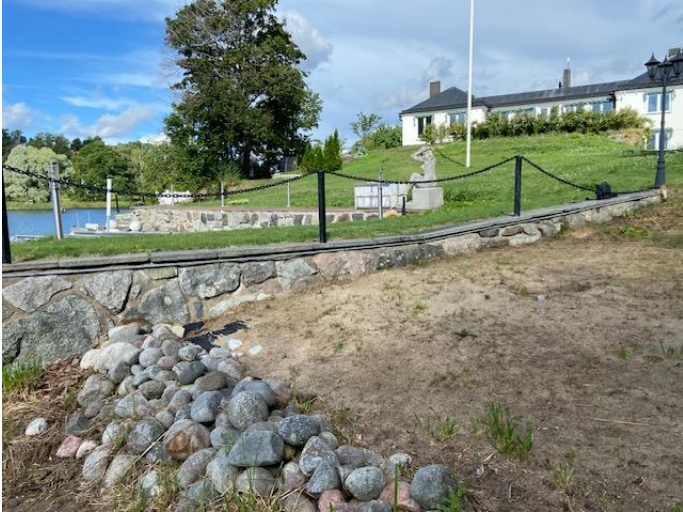
<p>Del mot strand har sprickor i lagningarna.</p>	
	1.18

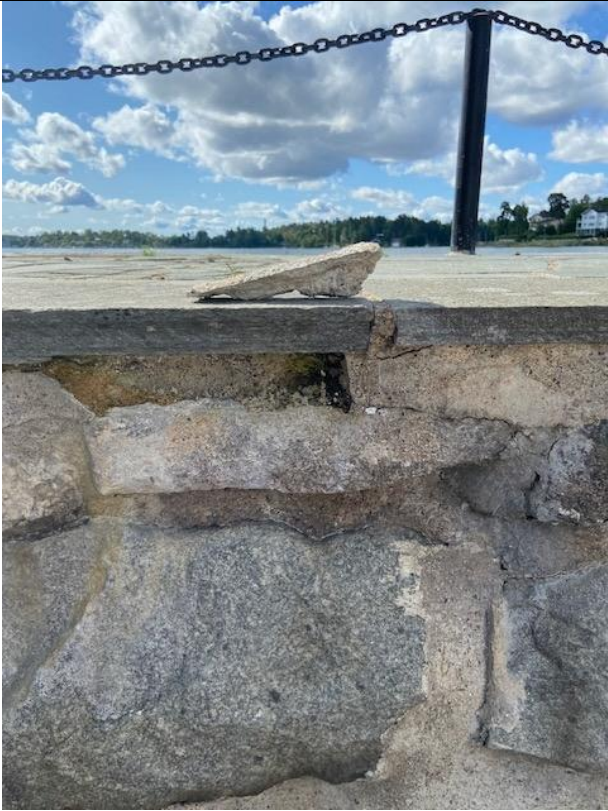
<p>Sättbruk samt fogningen till skiffern har ställvis vittrat, och består av sand.</p>

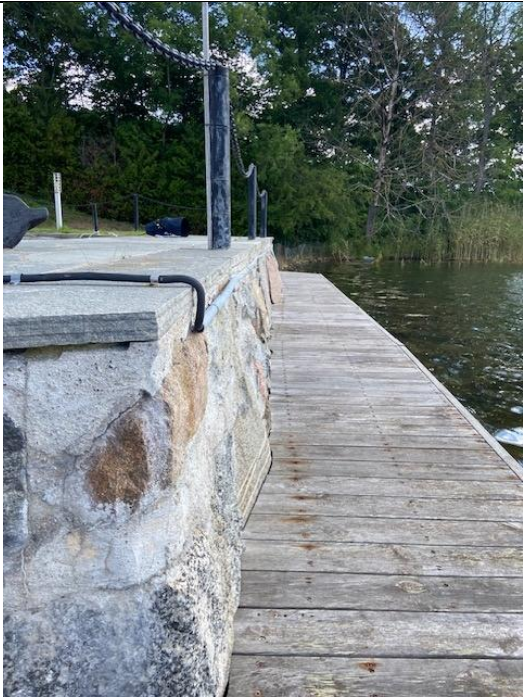
<p>Utsida pir, med små sprickor.</p>	
	1.20

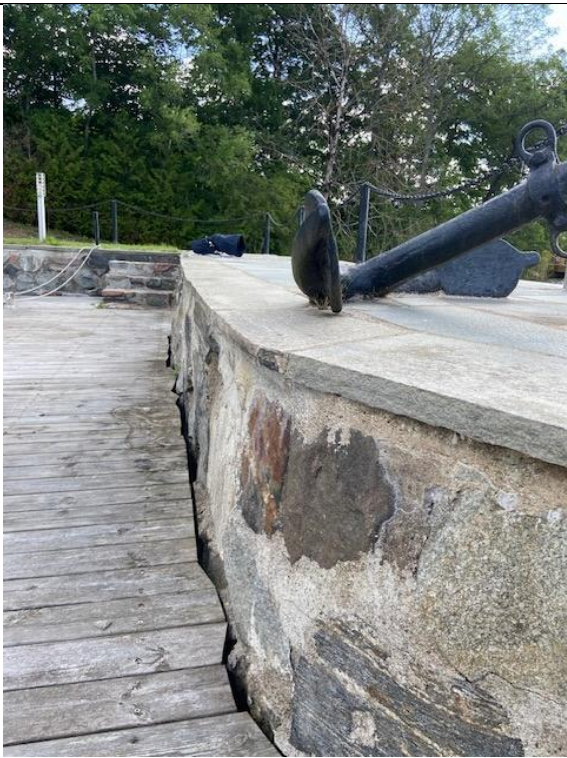
<p>Insida pir, där fog och sättbruk ställvis har vittrat.</p>

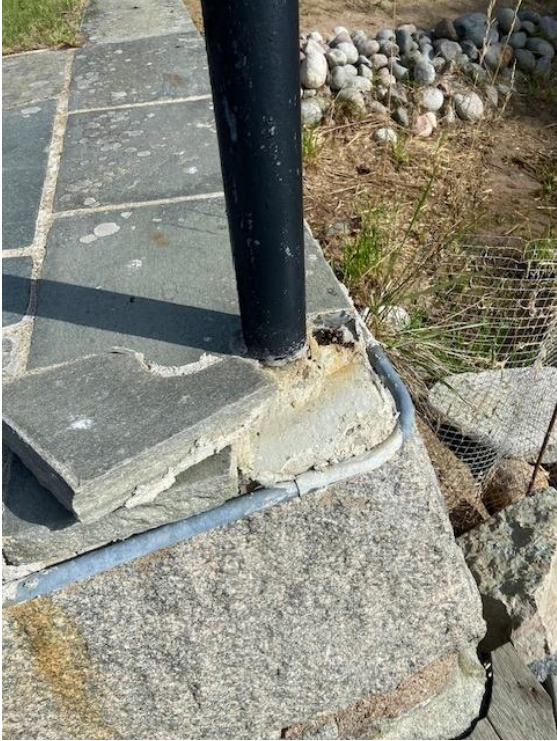
<p>Lös skiffer-platta i hörn mot strand.</p>	
	1.22

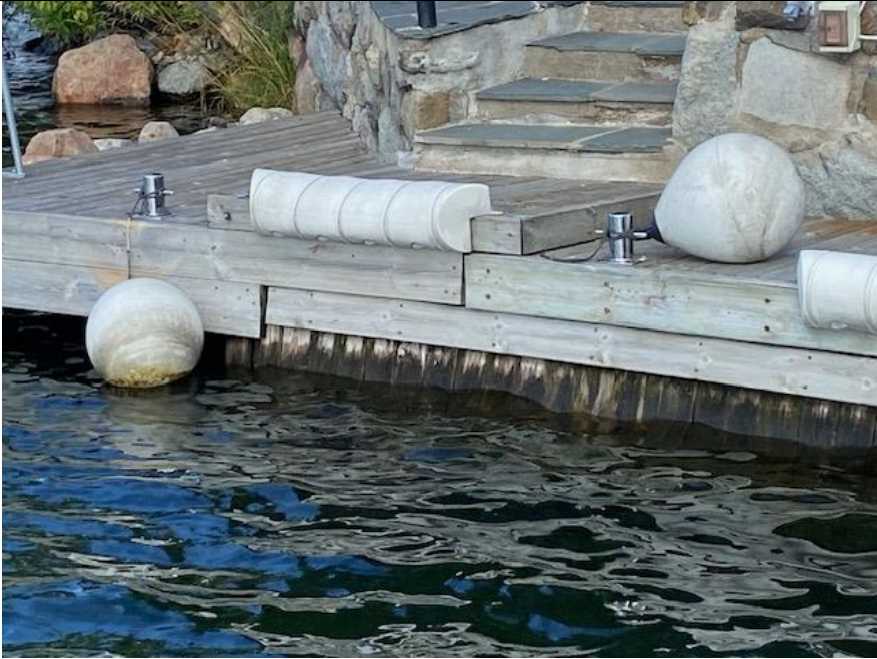
Fas- tighet Läge	NR	FEL	Av- hjälp /sig- natur
	1.23	  <p>Kjolen på träbryggan av utsida pir, där den inre träbeklädningen har lossnat på ett ställe. Risk att eventuellt is kan dra loss inklädningen.</p>	
	1.24

Kajanläggningen är mer än 100 år gammal, och har sannolikt renoverats och underhållits ett flertal gånger. I vilken omfattning är omöjligt att fastställa med bara den okulära statusbesiktningen som är utförd. Kajan är förvånansvärt rak både horisontellt och vertikalt, Dock visar den på en spricka som tyder på rörelser i marken, eller kajen. Då kajen som helhet uppvisar små sprickor kan den stora sprickan ca 1 m från (Mur 1) sittplatsen tyda på att marken är underminerad, alternativt att muren har tippat utåt. Den yttersta raden av sjöstensplattorna verkar sitta i fix, medan de andra två raderna ligger i sand. En platta lyftes, och visar att sand har runnit bort och underminerat vid den plattan, och det ser antagligen ut lika under ett flertal plattor. Delarna som består av trä har lappats ett antal gånger. Den sista har fel skruv använts som har börjat att rosta. Även den delen är relativt rak, men hur den underliggande konstruktionen ser ut går inte att säga utan demontering av inteckningen. Den undre kjolen har på minst ett ställe börjat gå sönder. Detta bör åtgärdas så att eventuell is inte tar med sig kjolen vid rörelser.

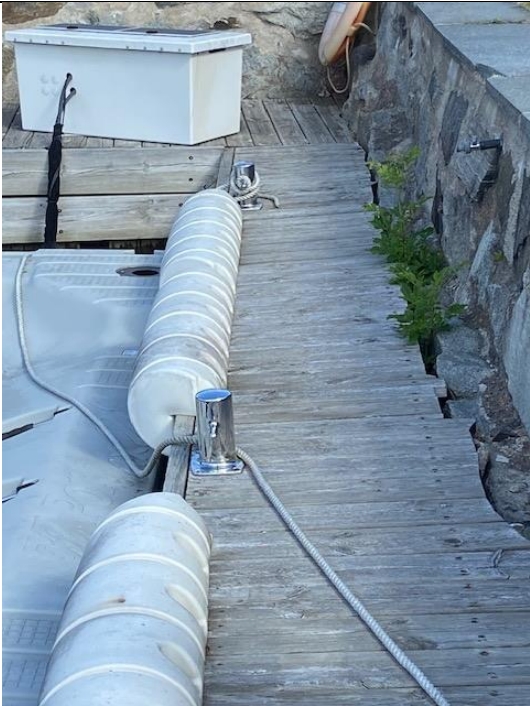
<p>Träbryggan lutar utåt.</p>	
	1.26

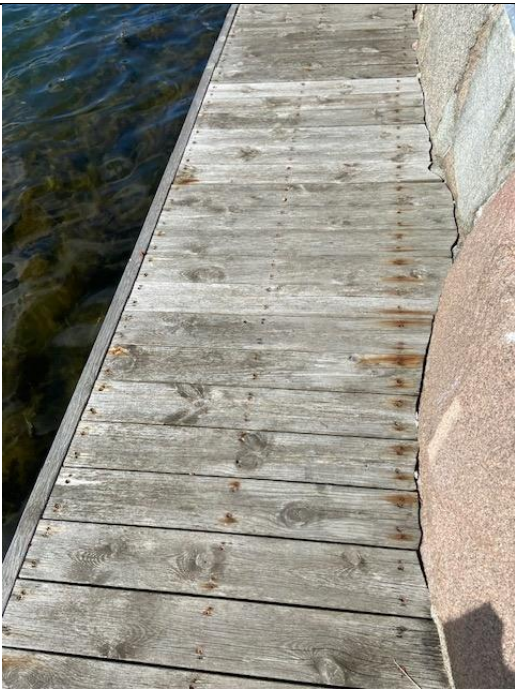
<p>Rostiga skruvar till trallvirke runt om.</p>

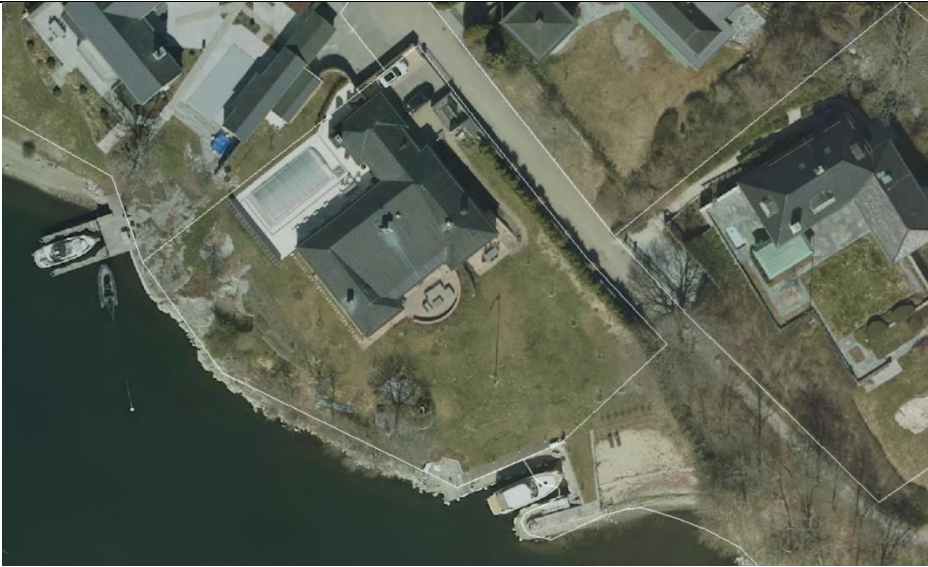
<p>Observera fastighetsgränsen som slutar där träkonstruktionen tar vid, och piren ligger helt på kommunens mark. Detta kommer att ställa krav på tydlighet för framtida förvaltning av kajanläggningen.</p>
