Sammanfattning Statusbesiktning - Mörbybadet

Danderyds kommun ("Kunden") har gett uppdrag till Sweco Sverige AB ("Sweco") att ta fram en statusbesiktnings-rapport inom ramen för Projekt Statusbesiktning Mörbybadet.

STATUSBESIKTNING

EXECUTIVE SUMMARY RAPPORT

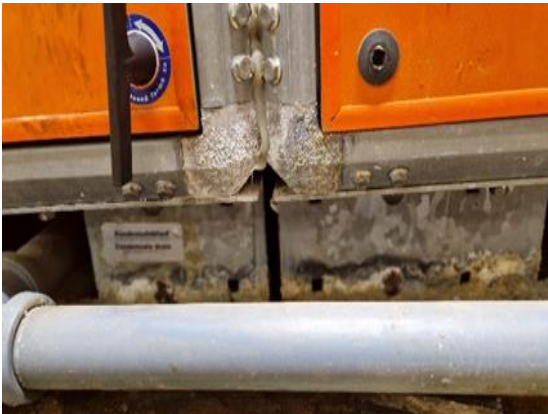
Bild som visar ett ventilationsaggregat i dåligt skick. Korrosionsskador finns. Aggregatet läcker kondensvatten på många ställen. Stora vattenansamlingar finns på golvet i fläktrummet.

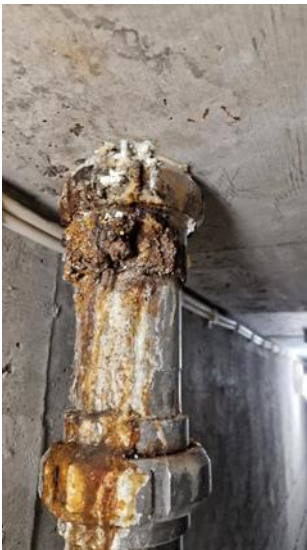
Exempel på kraftigt korroderad rörledning till bassäng.

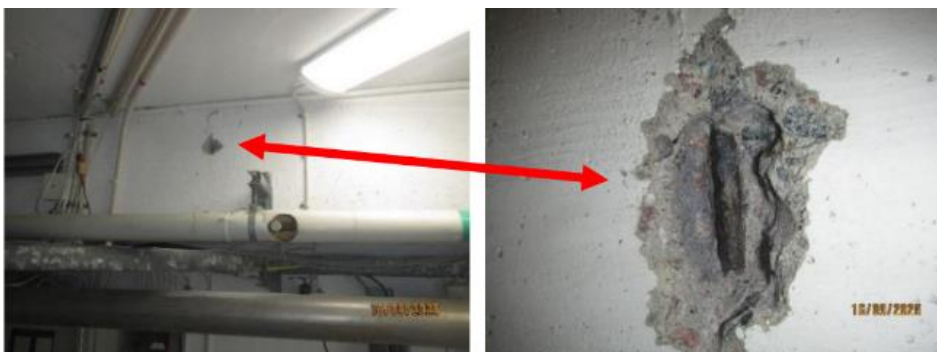
Bild som visar fältprov (KB 1) som utfördes med pH-indikator för analys av karbonatiseringsinträngningen. Den, ofärgade delen som syns i den högra bilden, påvisar hur djupt karbonatiseringen har trängt in i betongen vilket i det här fallet var ca 50 mm dvs hela provtagningsdjupet förbi armeringen. Mindre korrosionsutfällning konstaterades på armeringen.

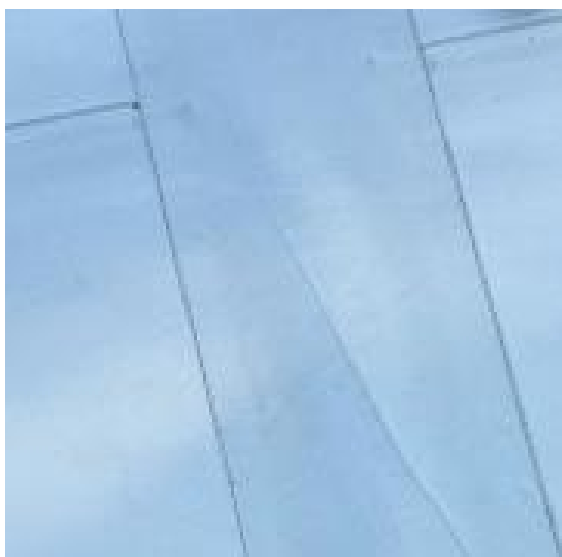
Bild 3 - Bild på sprickor på duken.

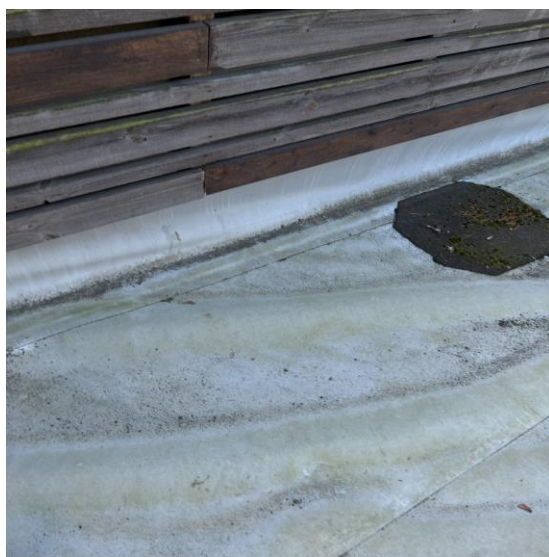
Bild 4 - Bild på del-lagning, veck-bildning och vegetation på yttertaket.

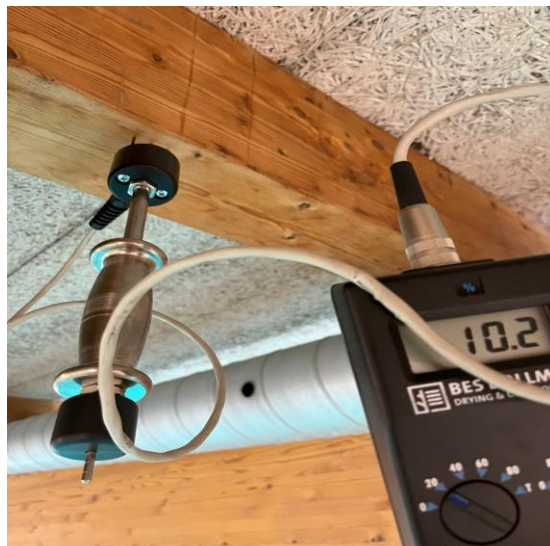
Bild 8 - Bild på fuktkvotskontroll i balk, under gränsvärde (balk vid rutschkana). Noterades missfäringar

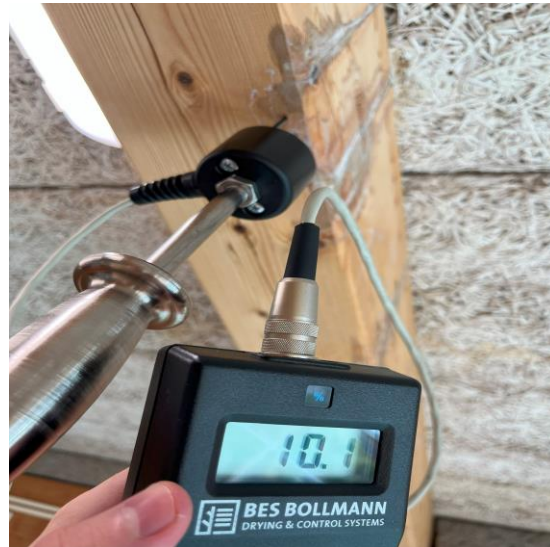
Bild 14 - Bild på fuktkvotskontroll i balk, under gränsvärde (östra sidan, vänster om lekland). Här noterades mindre misstänkt mikrobiellpåväxt & missfärgningar.

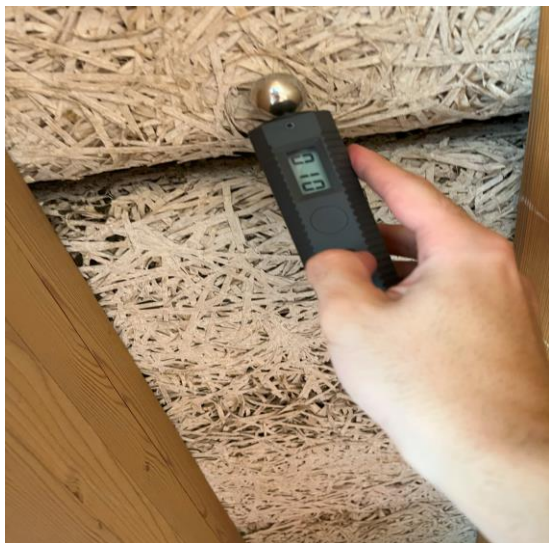
Bild 15 - Bild på indikation vid undertak/träullit (östra sidan, vänster om lekland), värde lika referensvärdet (påvisar ej förhöjda värden).

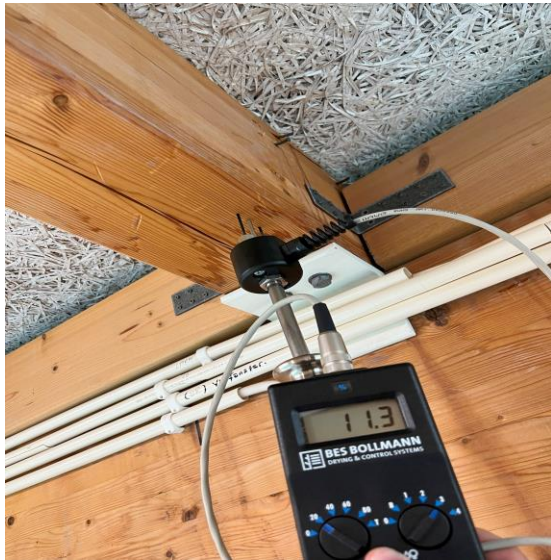
Bild 17 - Bild på fuktkvotkontroll i balk, under gränsvärde (östra sidan, vänster om lekland). Här noterades mindre misstänkt mikrobiellpåväxt & missfärgningar.

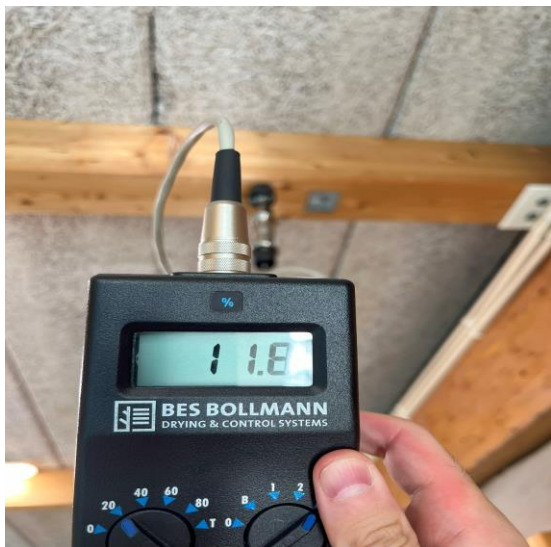
Bild 19 - Bild på fuktkvotkontroll i balk, under gränsvärde (ovanför ventilationsaggregatet). Här noterades mindre misstänkt mikrobiellpåväxt & missfärgningar.

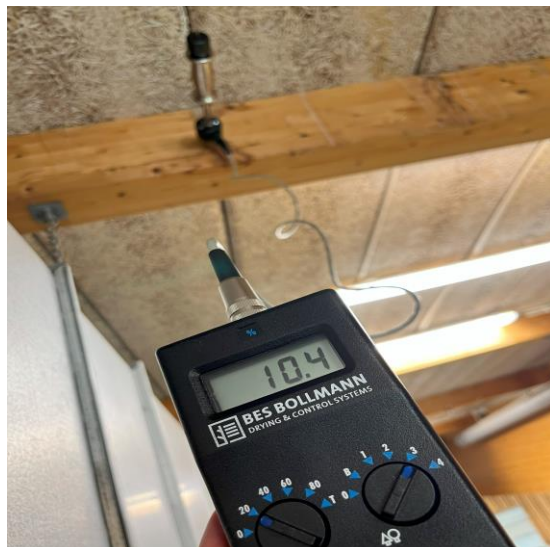
Bild 20 - Bild på fuktkvotkontroll i balk, under gränsvärde (ovanför entrésolplanet). Här noterades mindre misstänkt mikrobiellpåväxt & missfärgningar.

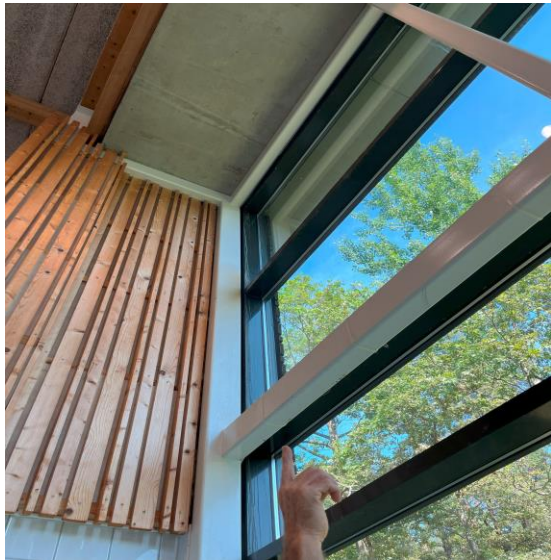
Bild 21 - Bild på missfärgningar från tidigare läckage.

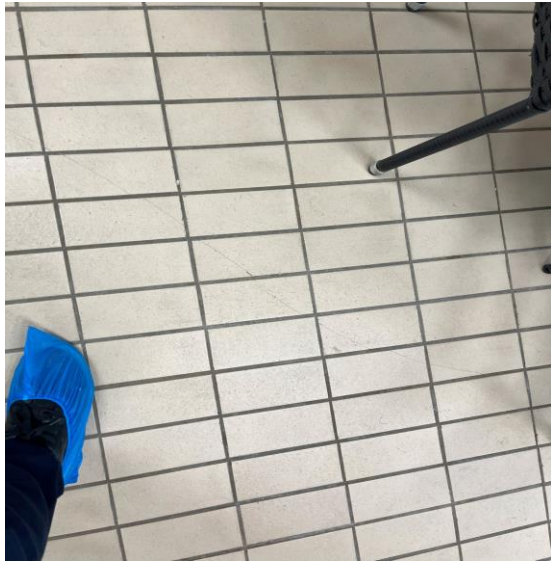
Bild 25 - Bild på sprickor på klinker.

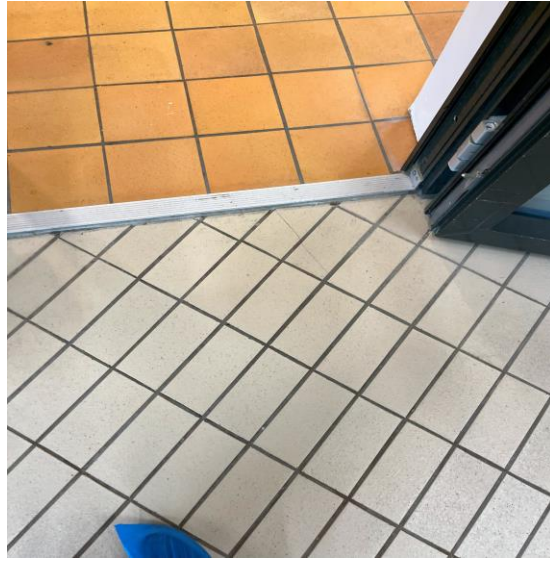
Bild 26 - Bild på sprickor på klinker.

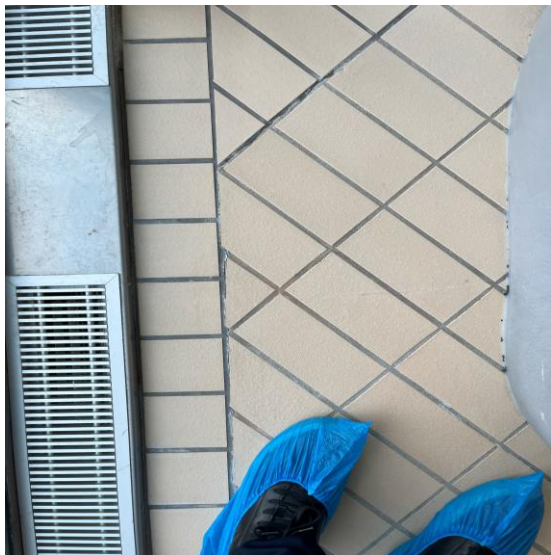
Bild 27 - Bild på sprickor på fog & klinker.

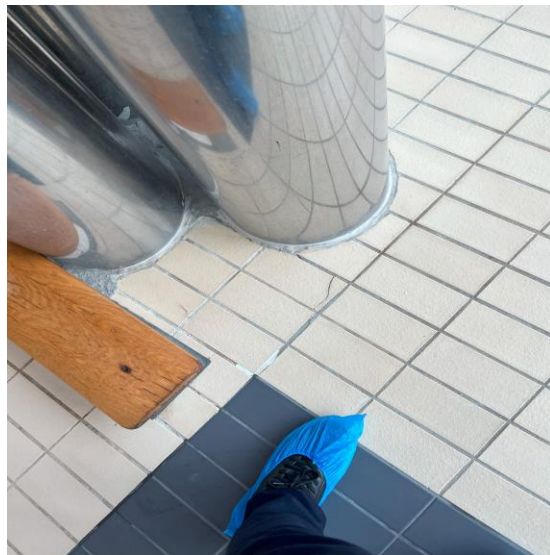
Bild 28 - Bild på sprickor på klinker.

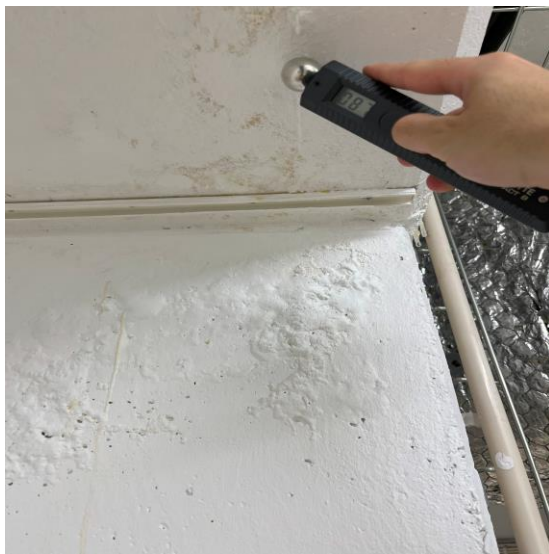
Bild 31 - Bild som visar på fukt från simhallsdelen i källarplan (högre värde än referensvärdet).

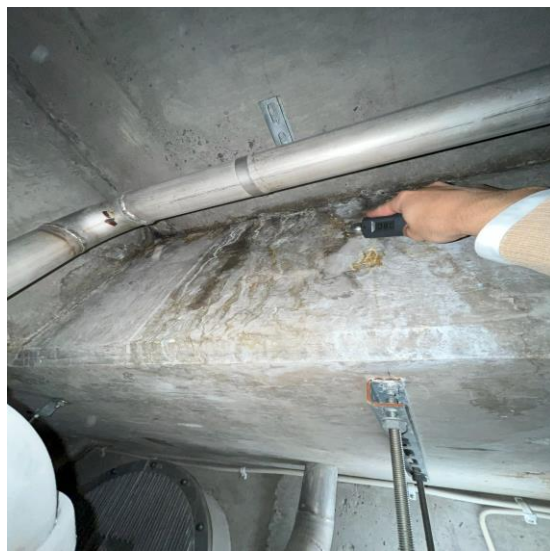
Bild 32 - Bild som visar på fukt från simhallsdelen i källarplan (högre värde än referensvärdet).

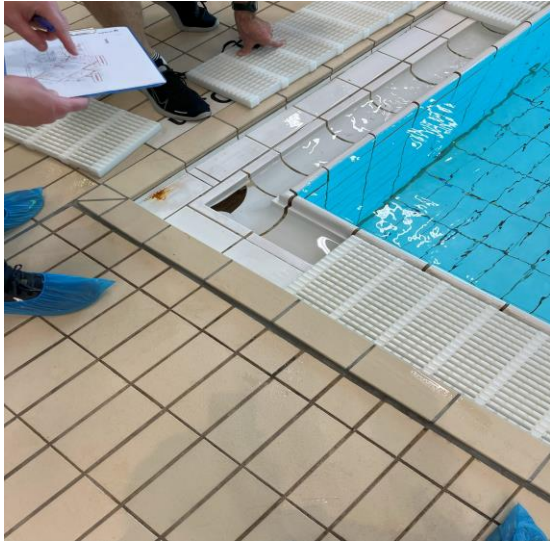
Bild 33 - Bild på skadad ränna som blivit lagad.

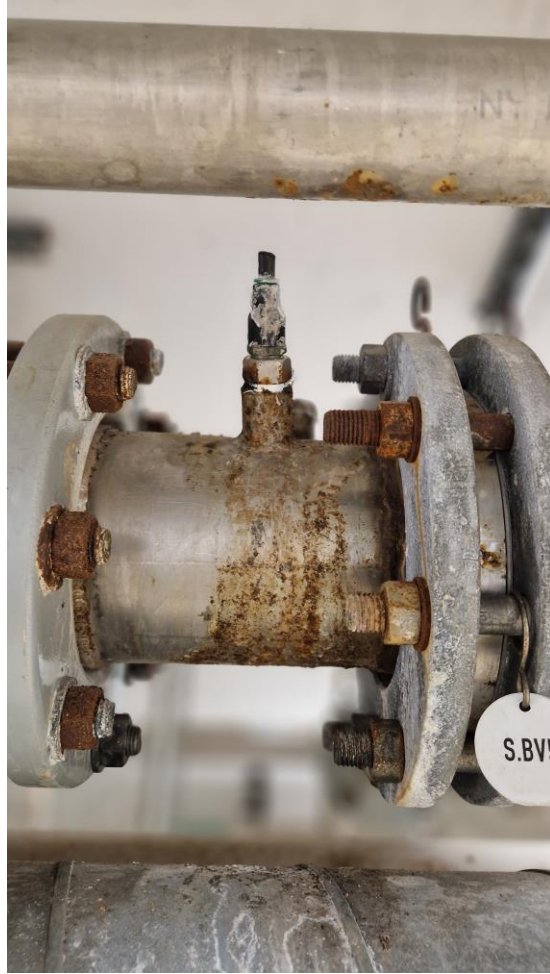
Bild 49 - Korroderade rörinstallationer.

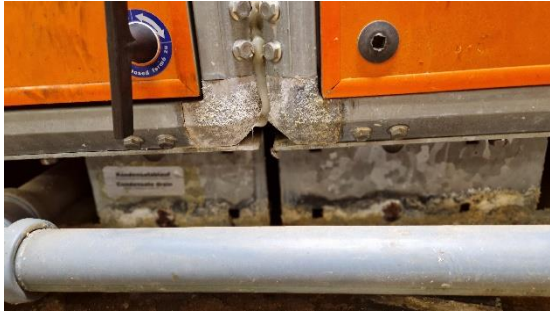
livslängd närmar sig slutet. Omfattande kondensvattenläckage noterades från samtliga aggregat. Även korrosion noterades på ventilationsaggregaten.

Bild 64 - Ventilationsaggregat i dåligt skick. Korrosionsskador finns. Aggregatet läcker kondensvatten på många ställen. Stora vattenansamlingar finns på golvet i fläktrummet.

1	Ventilation-Renovering/utbyte	<p>Ventilationen i byggnaden bedöms generellt vara i slitet skick och dess tekniska livslängd närmar sig slutet. Vi rekommenderar att man byter ut och installerar en ny anläggning som uppfyller moderna krav.</p>	7000
1	Värme- Utbyte av samtliga komponenter	<p>Värmesystemen i byggnaden är generellt från 1985 och i slitet skick. Delvis påverkade av den korrosiva miljö som är i byggnaden. Dess tekniska livslängd närmar sig slutet. Vi rekommenderar att man byter ut värmesystemet. Badet är idag anslutet på en värmekrets från närliggande skola vilket innebär att framledningstemperaturen är för låg för att producera varmvatten och el varmvattenberedare krävs. Dess tekniska livslängd närmar sig slutet. Vi rekommenderar att man byter ut och designar om värmesystemet och förser byggnaden med en egen fjärrvärmeanslutning och ny undercentral. Eventuellt kan delar av befintliga ledningar/ stammar i byggnaden behållas.</p>	5500

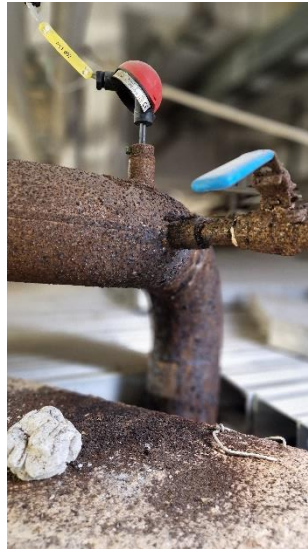
Bild 65 - Korroderade rörledningar.

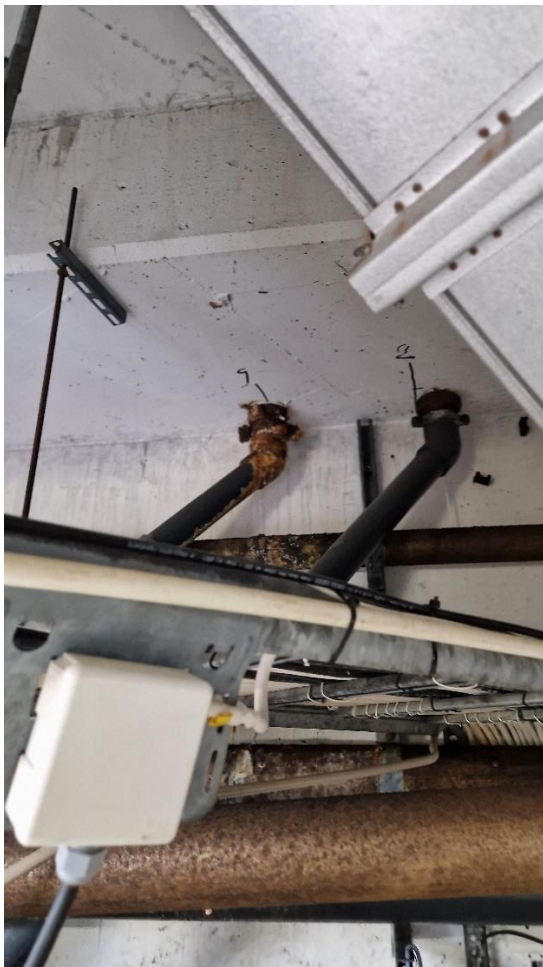
Bild 66 - Korroderade rörledningar.

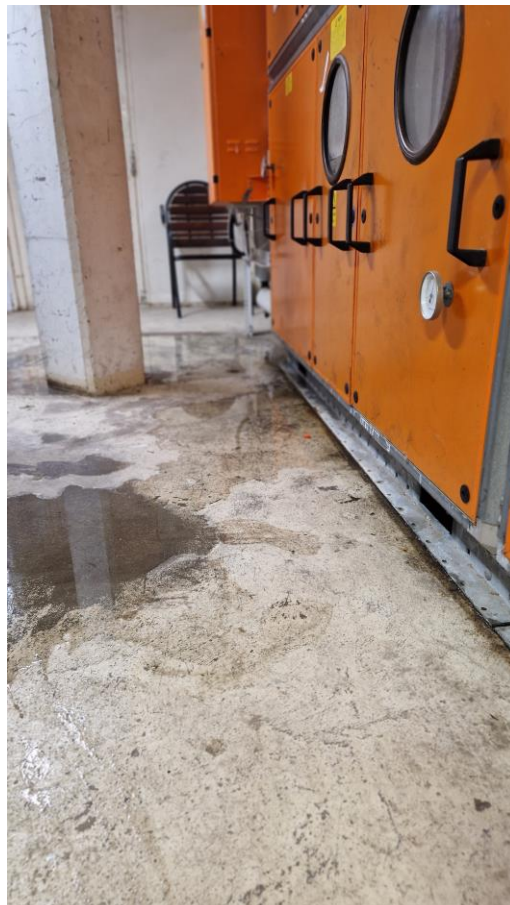
Bild 67 - Ventilationsaggregat i dåligt skick. Korrosionsskador finns. Aggregatet läcker kondensvatten på många ställen. Stora vattenansamlingar finns på golvet i fläktrummet.

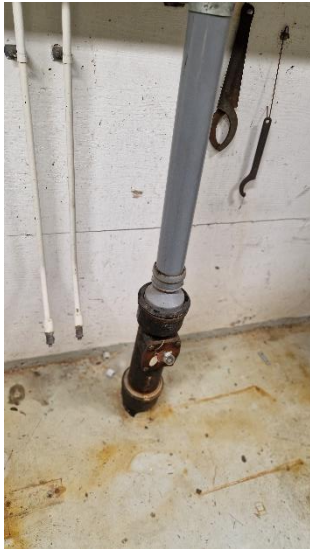
Bild 70 - Spillvattenstam med utvändigt korrosion.

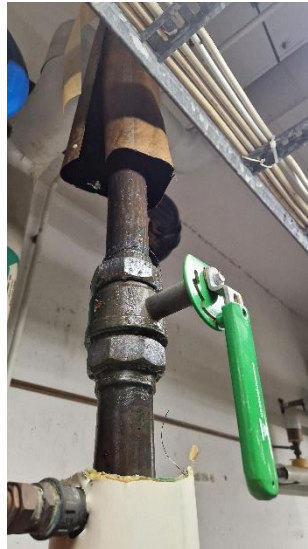
Bild 71 - Exempel på bristfällig rörisolering. Isoleringen är generellt blöt av kondens på många ställen.

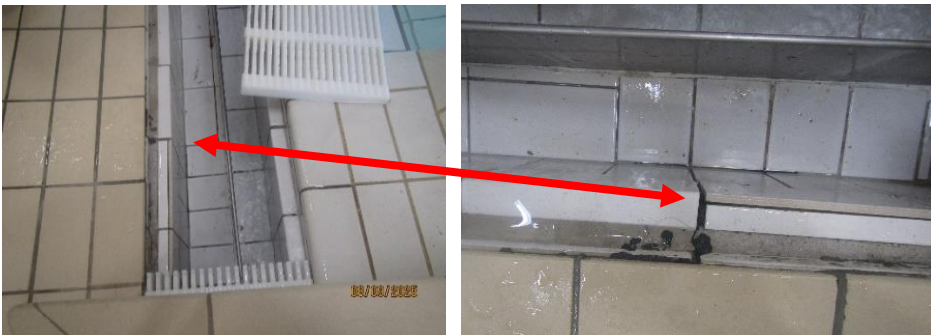
Omkring simbassängens bjälklag (ovanför källarplan) återfanns främst några defekta klinkerplattor med sprickor och / eller dåligt med fogbruk, se nedan exempel i foto 1.

Foto 1. Skvalpränna med avskiljande rostfri plåt. Lokala brister återfanns på klinkerplattor.

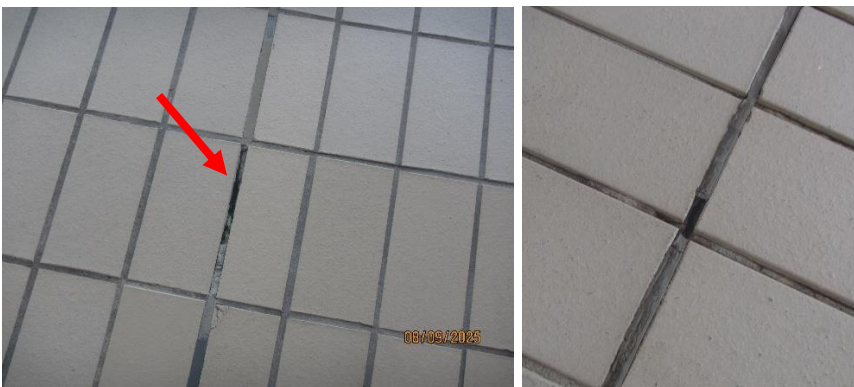
Därtill konstaterades att fogmassan vid rörelsefogen (beskriven i delkapitel 2.2) mellan skvalpränna och bjälklag var spröd och i dåligt skick lokalt vid områden runt simbassängen, se nedan exempel i foto 2.

Foto 2. Bristfällig fogmassa vid rörelsefog, återfanns vid flera områden runt bassängen.

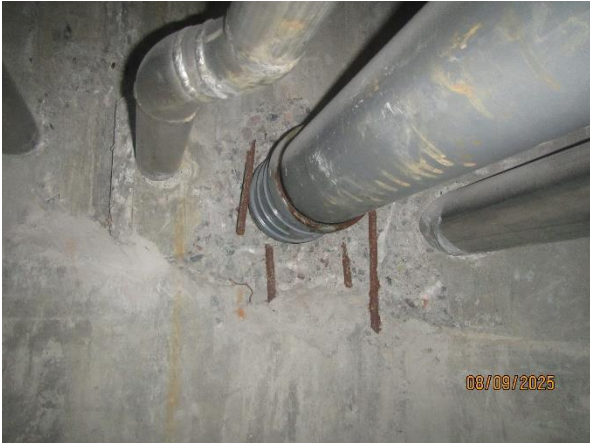
Foto 3. En genomföring i avskiljande vägg vid långsidan av simbassängen med armeringskorrosion. Dock ej väggkonstruktion för bassängerna.

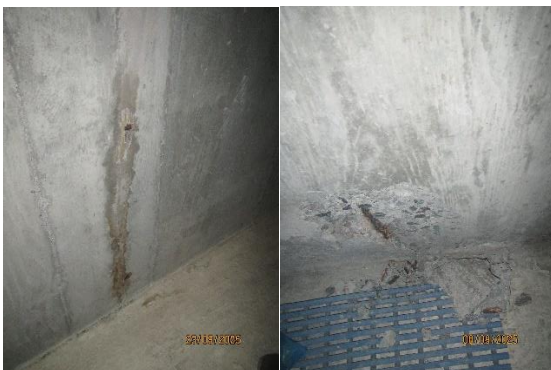
Foto 4. Mindre betongskador konstaterades i anslutning till källargolvet men avsåg främst anslutande väggar och inte simbassängens konstruktion.

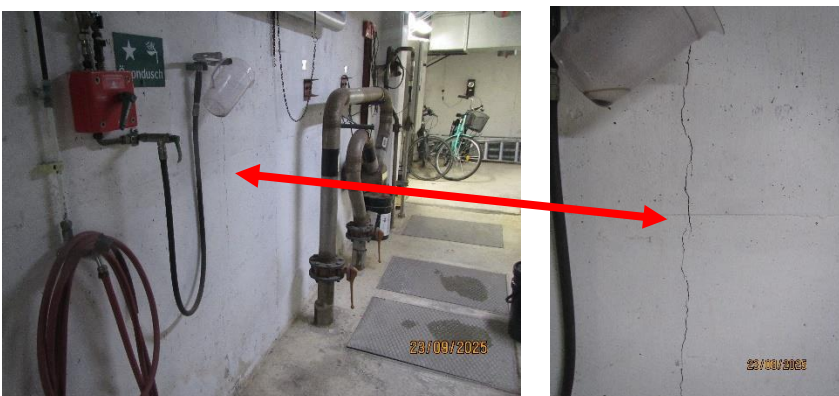
Foto 5. En av flera större sprickor som konstaterades på ytterväggen runt simbassängen (dvs inte bassängkonstruktionen). Denna spricka mättes till flera mm i sprickvidd (mellan 2-4 mm).

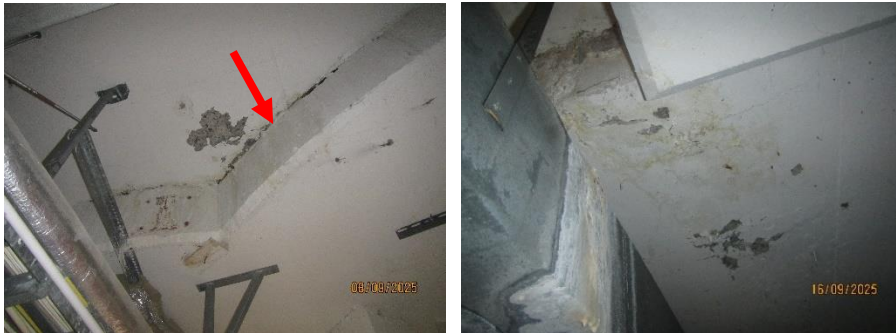
Omkring simbassängen (på källarnivå) kunde man observera ett antal anslutningar mellan bassängens skvalpränna och bjälklag med kalk- och rostutfällningar samt kloridangrepp. Skadorna härstammar från vattenläckage ifrån rörelsefog. Det förekommer även en del mindre skadeområden med samma härkomst i hörnanslutningar. Flertalet av dessa observationer verkar dock inte ha några större aktiva läckage i nuläget. Se flera exempel i nedan foto 6 och 7.

Foto 6. Rörelsefog mellan skvalpränna och bjälklag. Främst observerades rost- och kalkutfällningar samt några mindre aktiva läckage vid några områden runt bassängen.

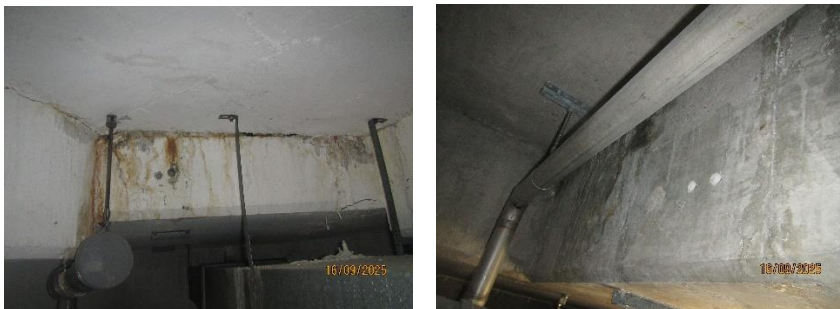
Foto 7. Ytterligare några områden med indikation på läckage ifrån rörelsefog.

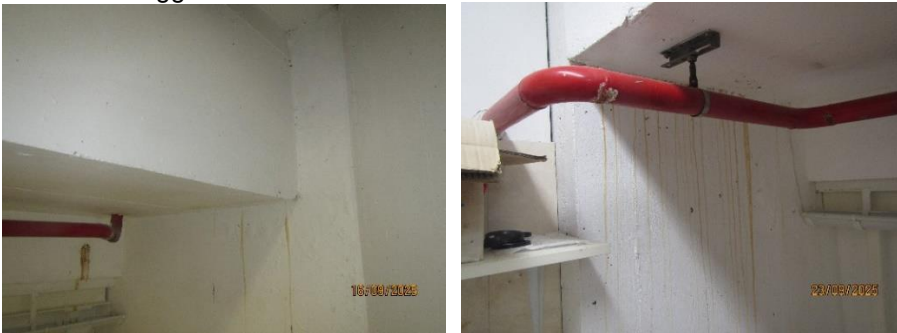
Foto 10. Bortre kortsidans ände med fuktutslag på vägg och ett antal mindre betongskador med armeringskorrosion. I det hörnet förekom även en mindre vattenansamling (läckage ifrån rörinstallation och eller vägg?).

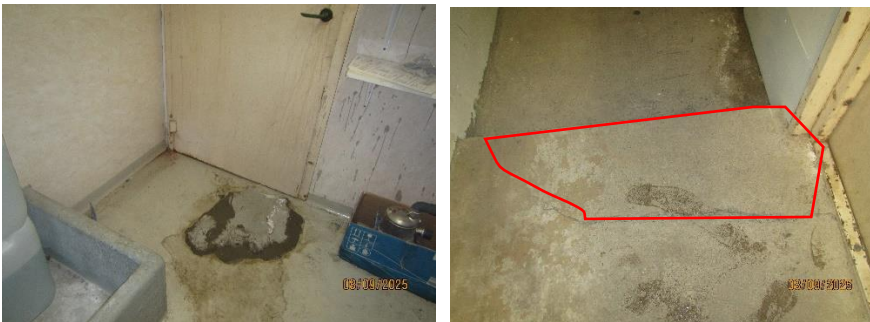
Däremot förekom det bompartier på golvet i anslutning till öppningen in till kemrummet samt korrosion på stäldörren. Se exempel i nedan foto 11.

Foto 11. Område i anslutning till dörr vid kem-rummet. Bompartier (rödmarkerat område) och korrosionsskadad stäldörr.

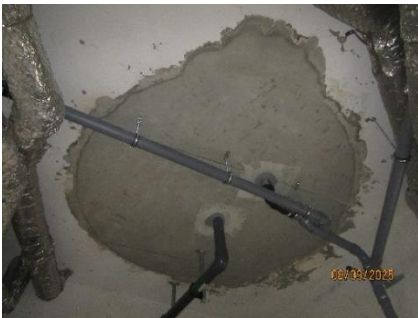
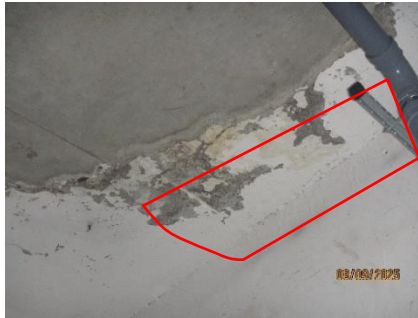
Omkring denna igjutning konstaterades bompartier med indikation på underliggande armeringskorrosion samt rostutfällningar, se exempel i rödinringat område.

I området på golvnivå i källaren konstaterades även större områden på bottenplattan med bompartier med trolig armeringskorrosion.

Foto 12. Igtutning av tidigare bubbelpool, foto taget ifrån källarplan. Runtomkring denna gjutning konstaterades flertalet betongspjälkningar och armeringskorrosion.

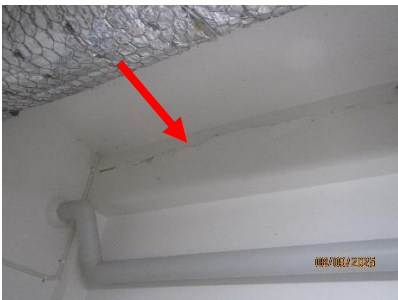
Foto 14. Spricka i tvätt-stuga där ytskikt demonterades lokalt för kontroll (där något mellanlägg av cellplast konstaterades).

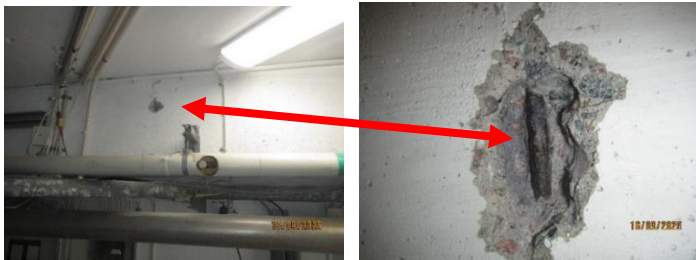
Resultatet innebär att karbonatiseringsprocessen har passerat (eller ligger i direkt närhet till) gränsen till armeringens teoretiska läge för samtliga prov, förutom KB 4 och KB 6 där båda provlägena inte är konstruktionsdelar som avser bassängerna. För betongen kring och på bassängkonstruktionerna bedöms därmed processen för karbonatiseringsinitierad armeringskorrosion påbörjats, vilket innebär att armeringen inte är skyddad emot korrosion.

Foto 16. Fältprov (KB 1) utfördes med pH-indikator för analys av karbonatiseringsinträngningen. Den, ofärgade delen som syns i den högra bilden, påvisar hur djupt karbonatiseringen har trängt in i betongen vilket i det här fallet var ca 50 mm dvs hela provtagningsdjupet förbi armeringen. Mindre korrosionsutfällning konstaterades på armeringen.

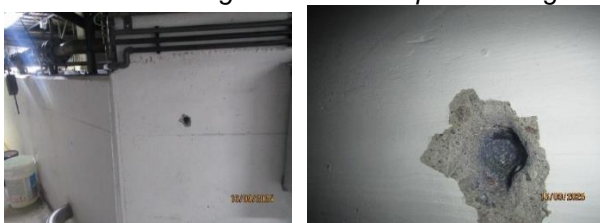
Foto 17. Fältprov (KB 2) som påvisar ett karbonatiseringsdjup på 29 mm. (Färgade delen visar på frisk betong och ofärgat djupet på karbonatiseringen)

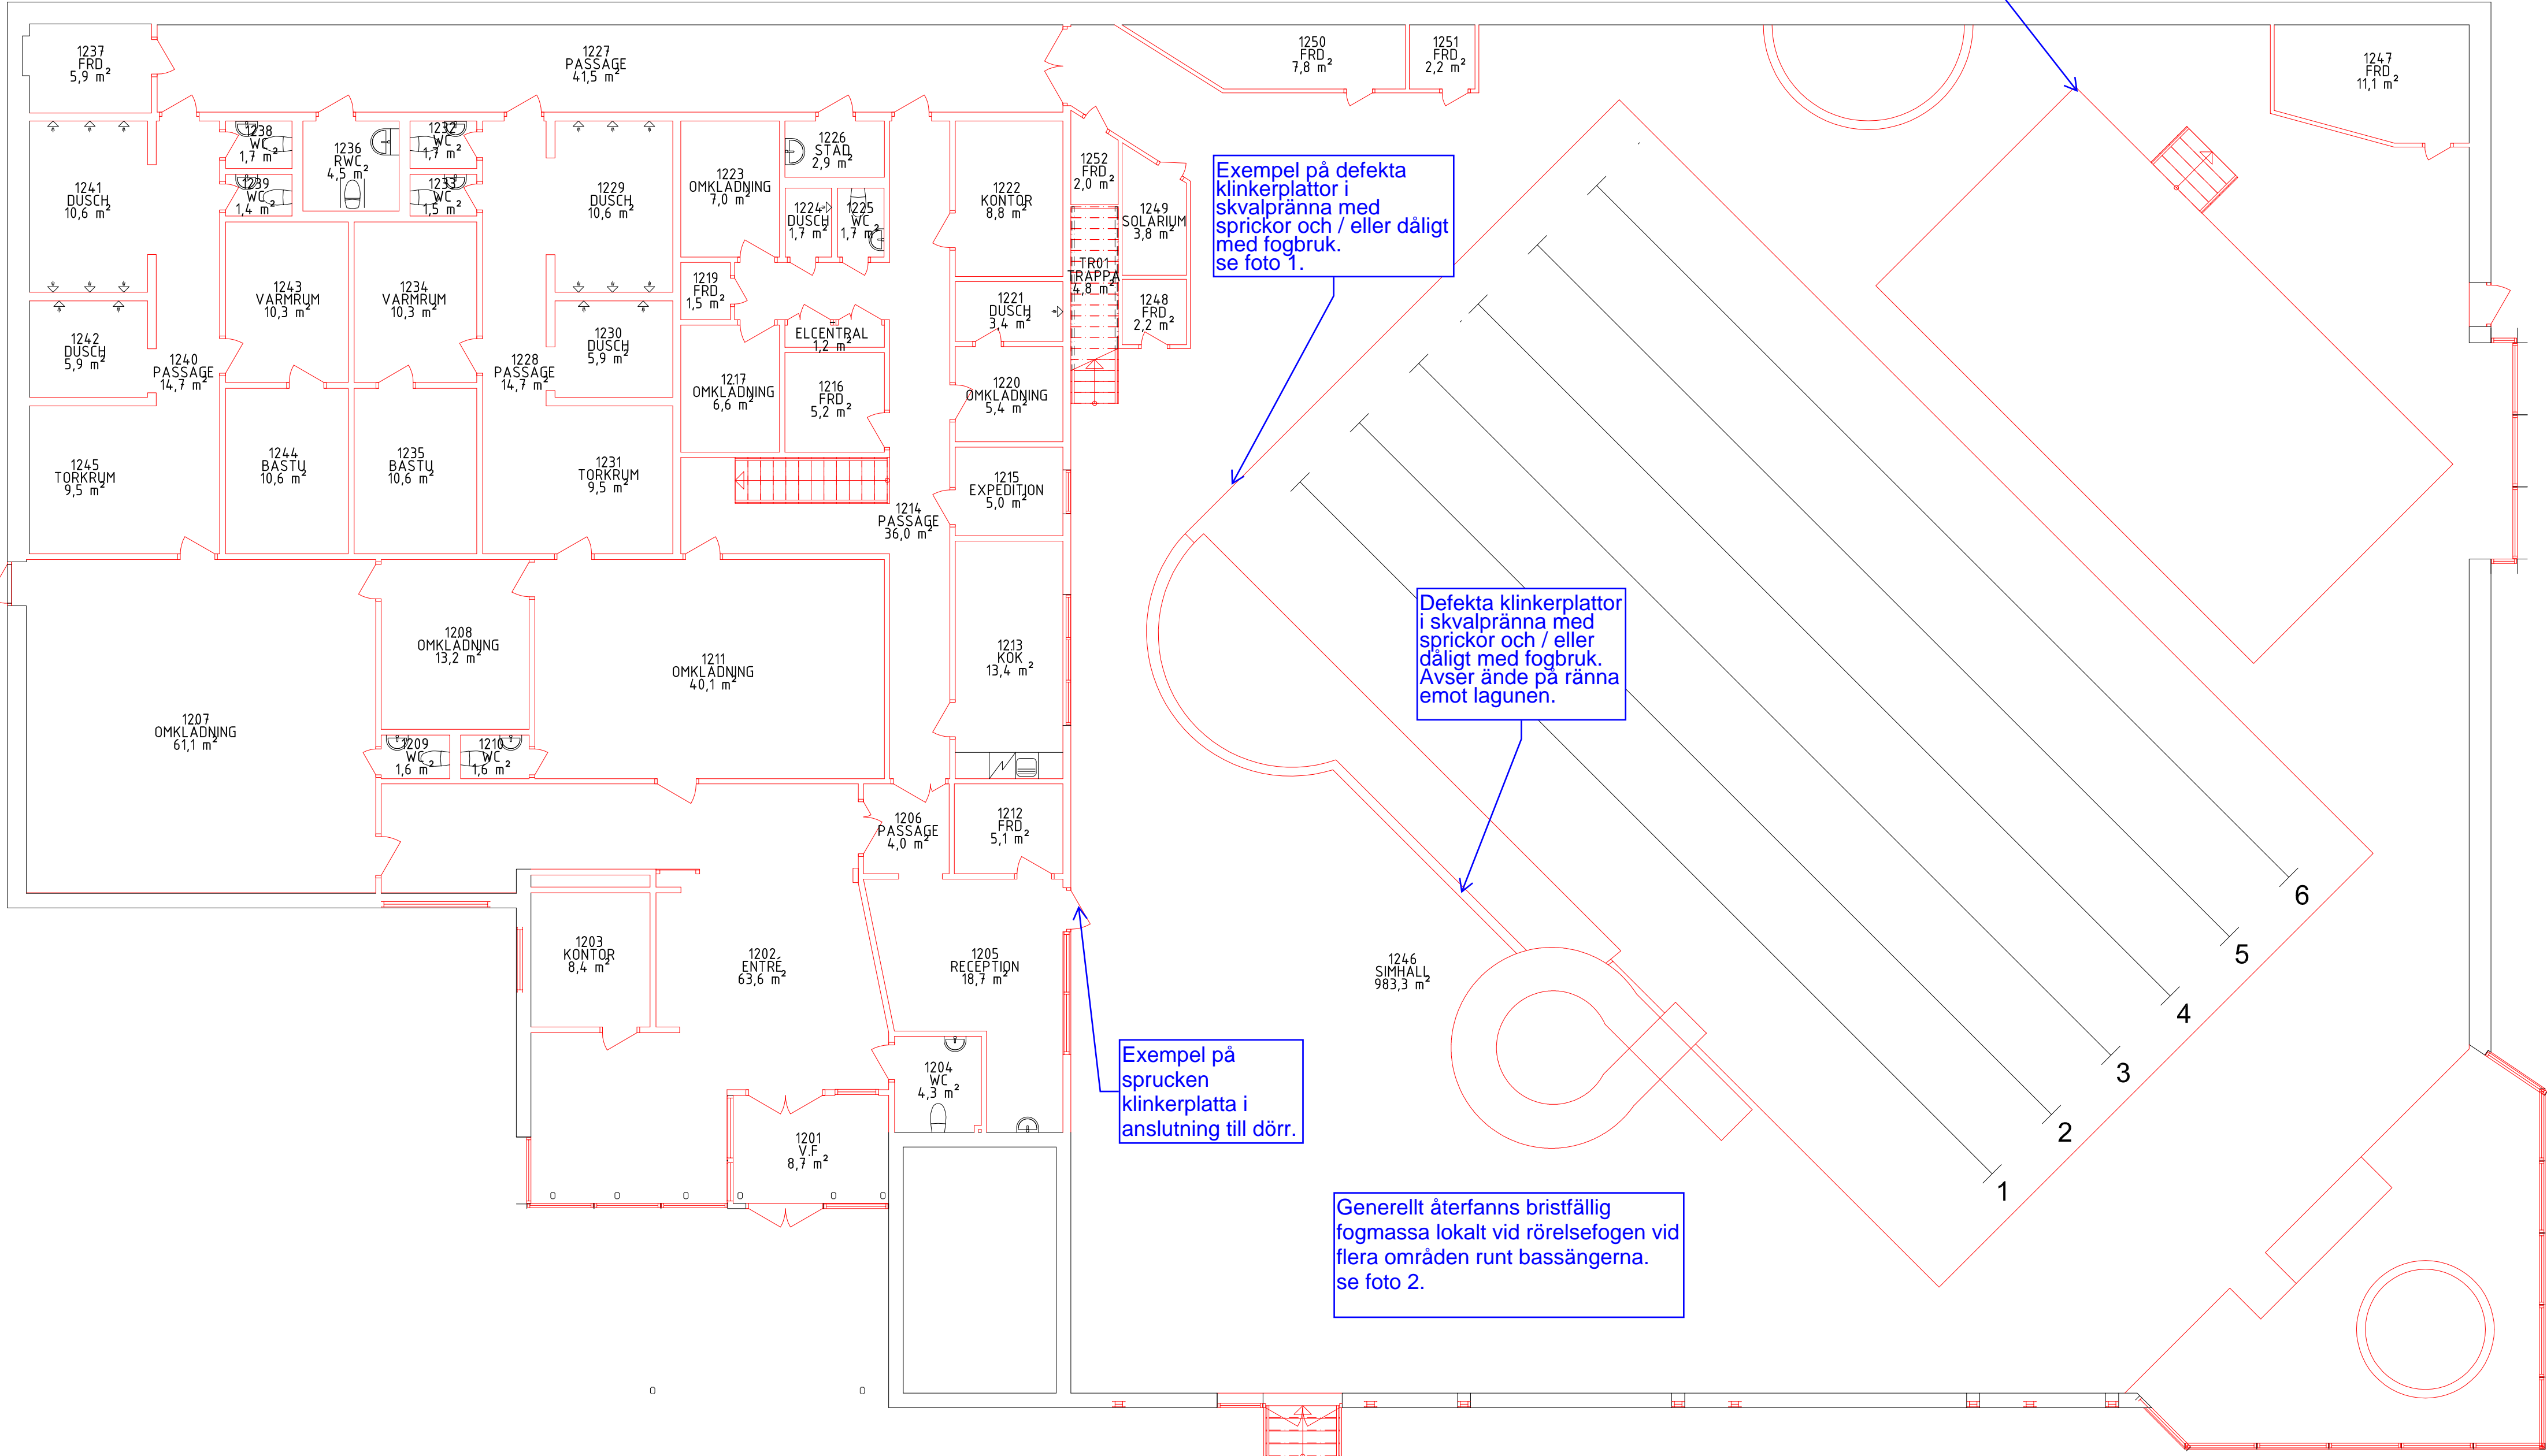
Exempel på defekta klinkerplattor i skvalpränna med sprickor och / eller dåligt med fogbruk. se foto 1.

Exempel på skadad klinkerplatta vid hörnanslutning av skvalprännan. se foto 9.
