# MATERIAL- OCH ÅTERBRUKSINVENTERING

SJUKHUSET 7  
DANDERYD

DEN 30 APRIL 2026

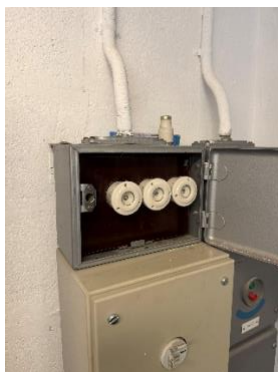
Gnistskydd: Skydd i proppskåp kan innehålla asbest.

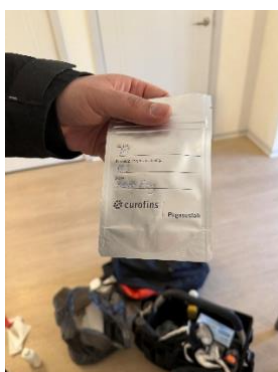
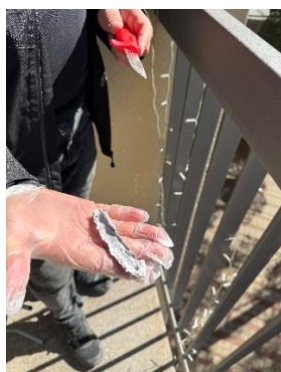
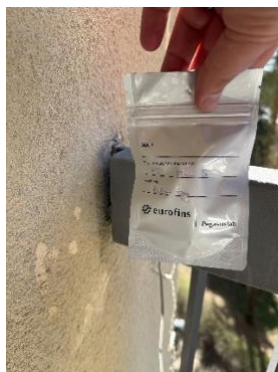
Fogmassor: Infästning på balkonger provtogs, Prov 1 och Prov 2, Ingen PCB påvisas. Resultat ses i separat bilaga.

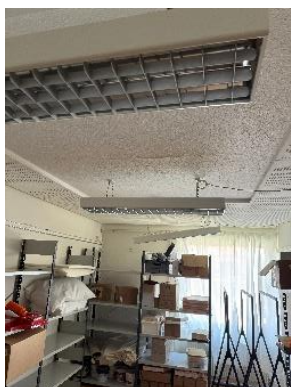
Kvicksilver förekommer i äldre lysrör, majoriteten är utbytt till nyare. Utspritt över samtliga våningsplan.

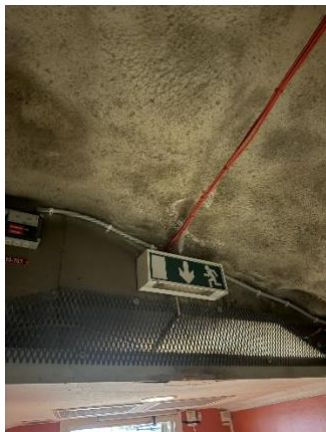
Källare

Äldre nödbelysning noterades i kulvert på gränsen till fastighet.

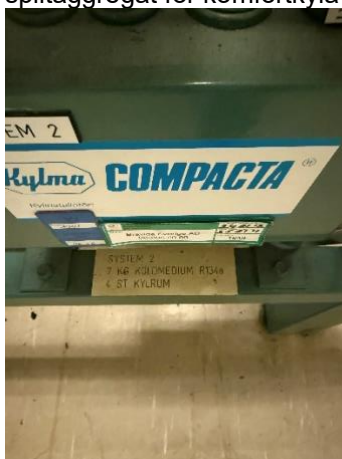
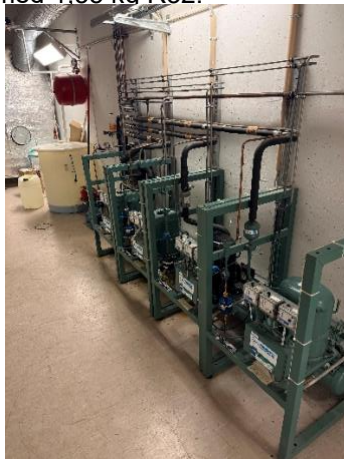
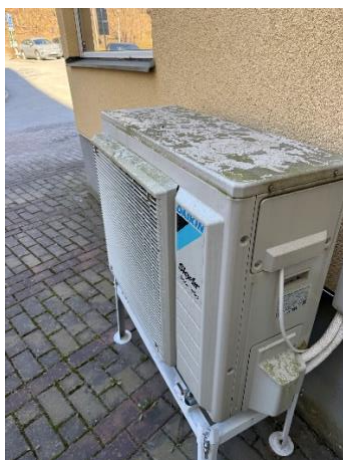
Det finns kökskyla till storköket, mängd 6,5 kg och typ R134a. Utanför köket finns även ett splitaggregat för komfortkyla med 1,55 kg R32.

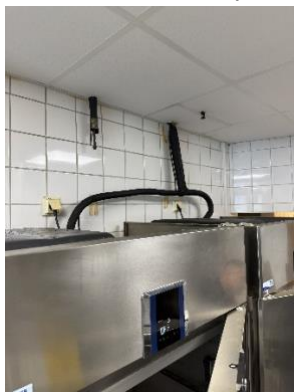
Finns i storkök och pentry, bör tas om hand som farligt avfall eller återbrukas i ny fastighet

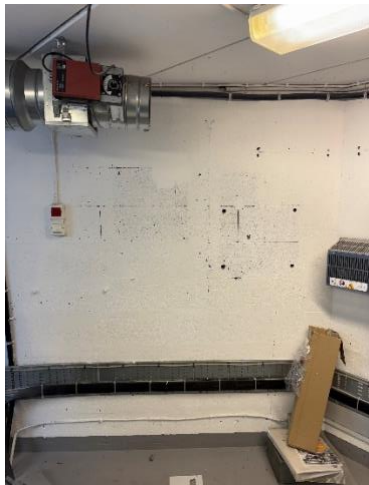
Blåbetong har observerats i hissmaskinrum och på vind vid inventeringen, samt troligtvis som putsbärande i ytterväggar.

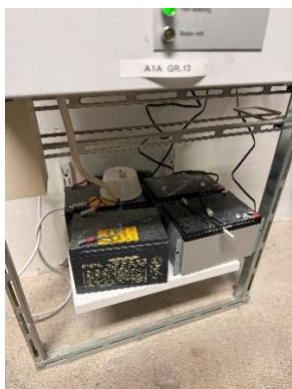
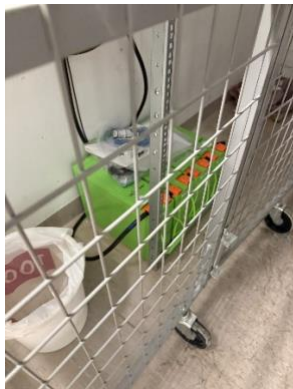
Bly har observerades vid inventeringen i batterier, på vindsplan & källarutrymmen. 8st

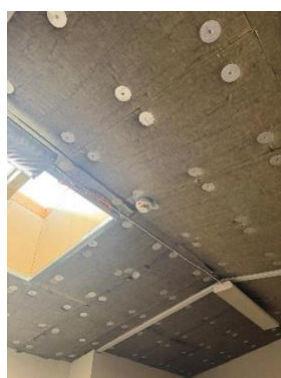
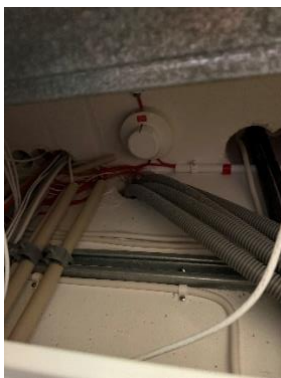
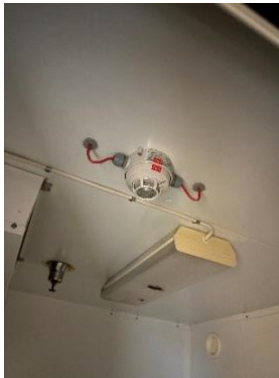
Rökdetektorer: joniserande rökdetektorer har observerades vid inventeringen utspritt över samtliga våningsplan.

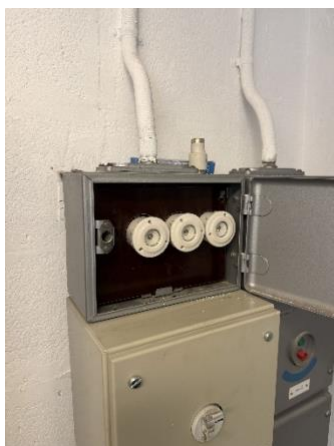
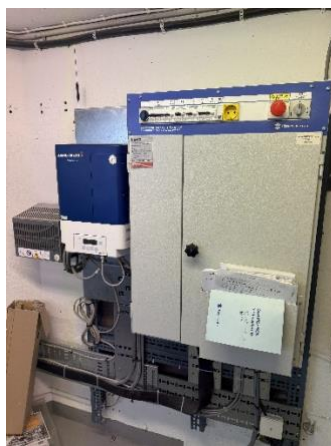
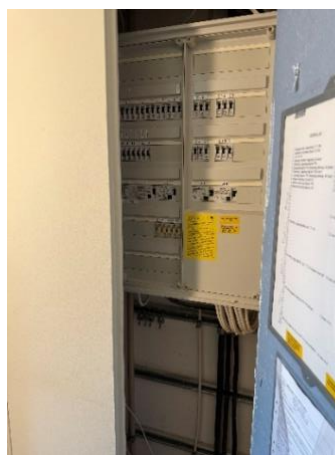
Äldre och nyare elektronik påträffades vid inventeringen i form av; proppskåp och styrsåkåp m.m.

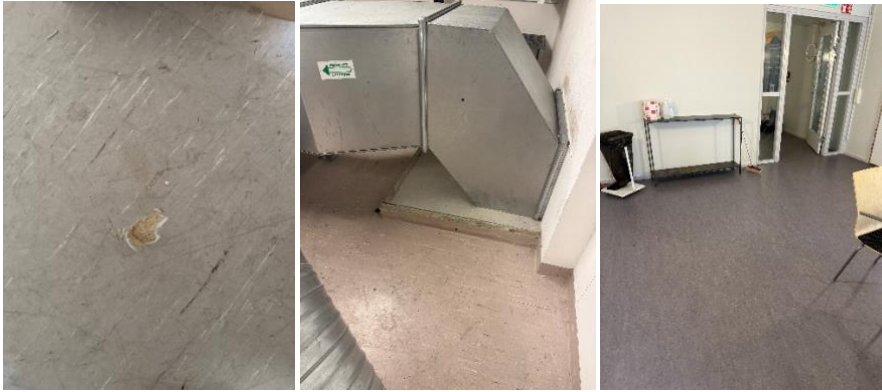
PVC-mattor förekommer över stora delar byggnaderna, ca 2300m<sup>2</sup>

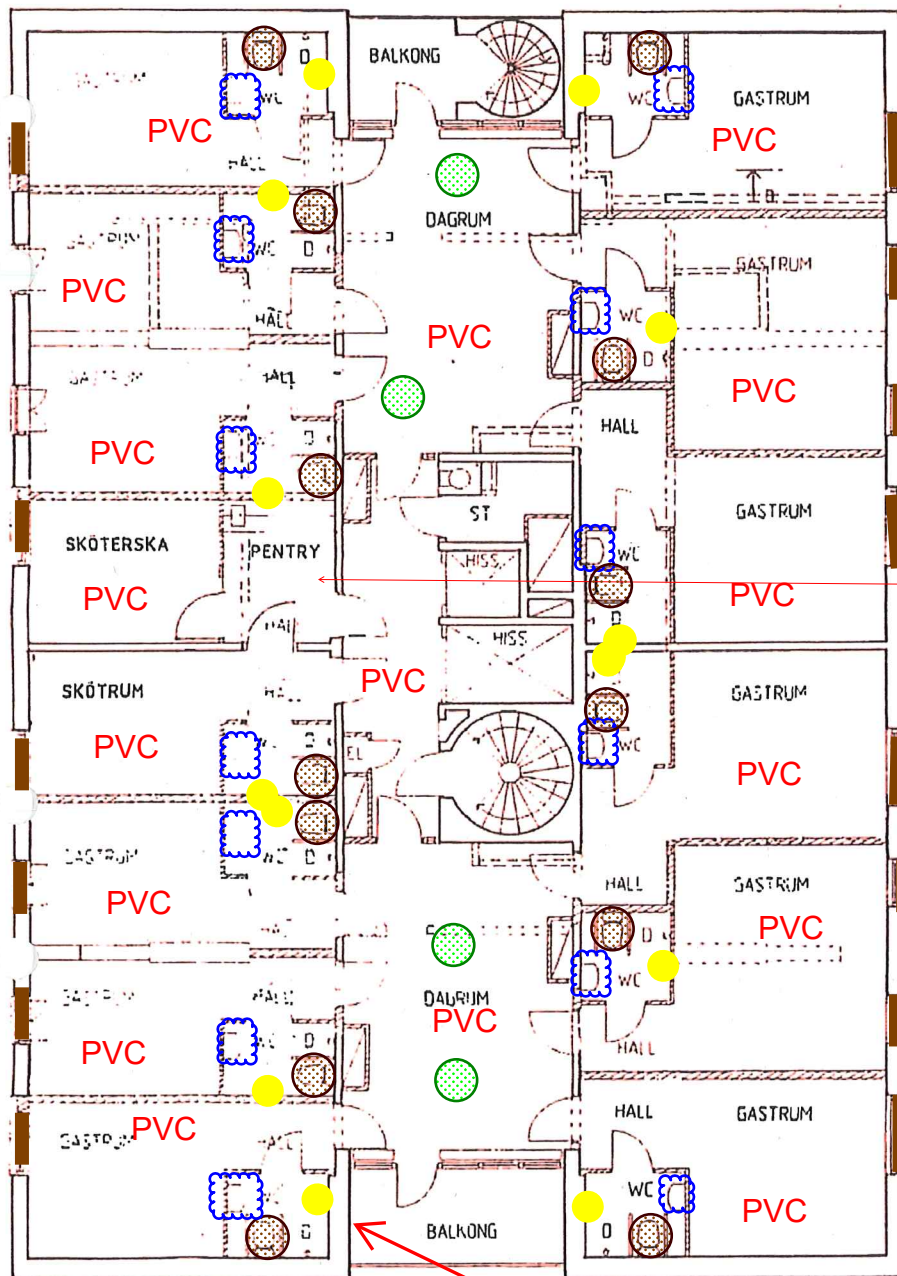
PLAN 3

Kyskåp R600a  
ev återbruk, pentry  
stommar osv

Eventuellt  
PCB i fog,  
prov 1.  
Plan 3

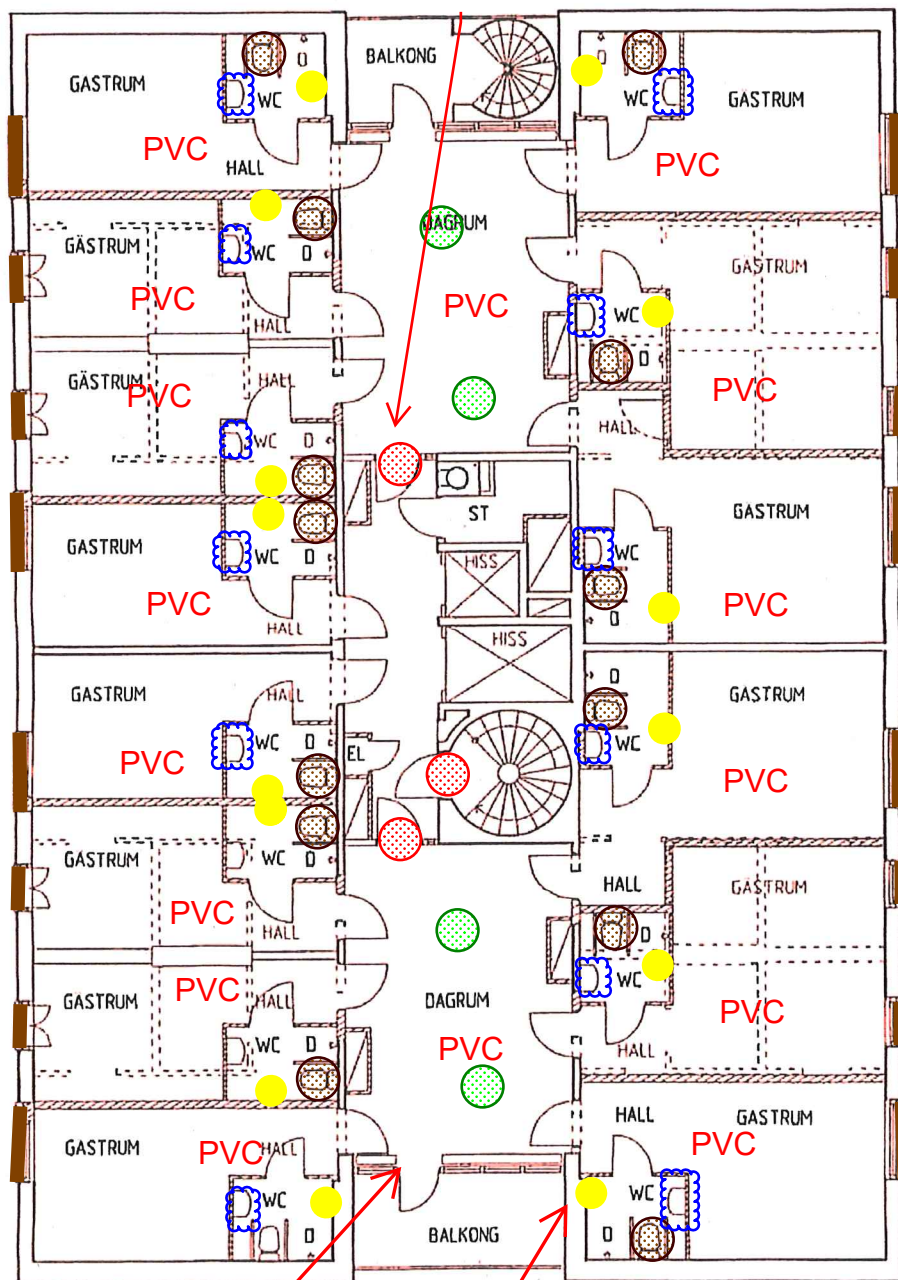
PLAN 4 - 8

Fönster och  
dörr 2017

Eventuellt  
PCB i fog,  
prov 2.  
Plan 5

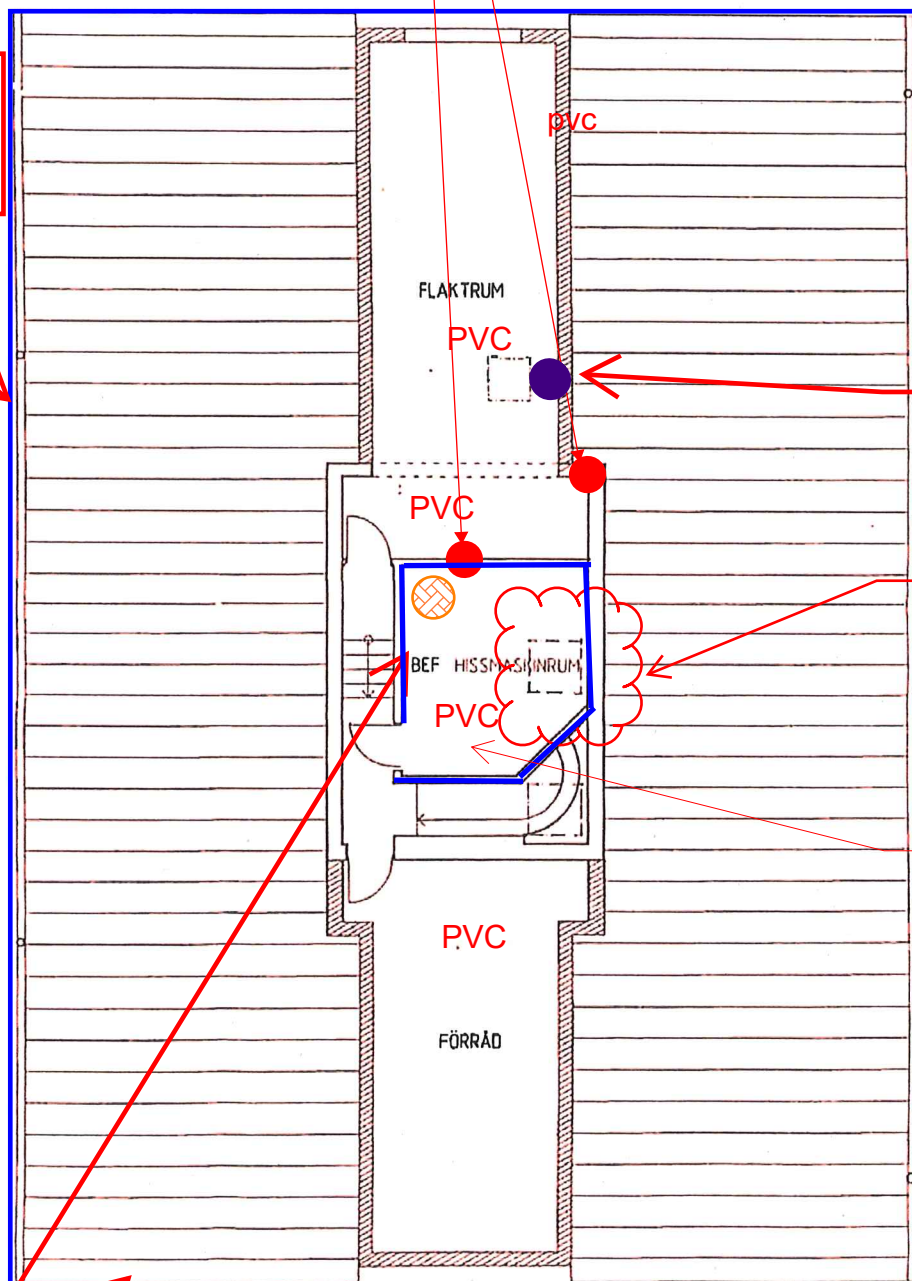
PLAN 9

Tryckimpregnerat

Ev Gammal takpapp  
under plåttak

Asbest i  
gnistskydd

10 lysrör med  
kviksilver på  
våningsplan

Blåbetong
