Utlåtande

Stockholmsvägen 40B, bottenvåning, Danderyd.

Att utföra en fuktskadeutredning på bottenvåning efter avloppsläckage i mellanbjälklag mot ovanvåning. Baserat på undersökningsresultaten föreslå eventuellt korrigerande åtgärder.

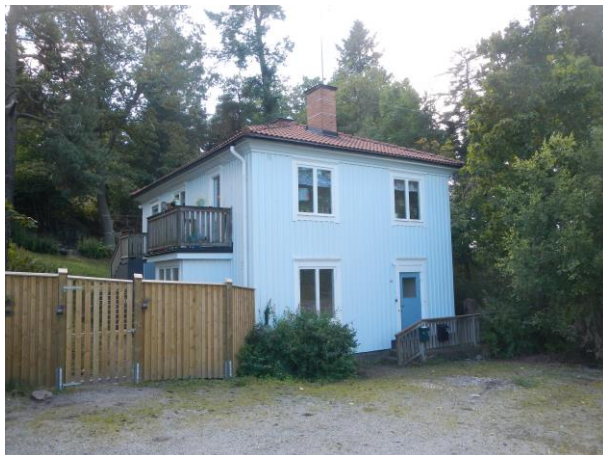
Byggnaden är på den sluttande naturtomten vackert placerad på en plan del varför påtaglig marklutning mot byggnaden förekommer från byggnadens framsida, se bild 1 nedan. I slutningen kan på de flesta platser noteras att berg går i dagen varför risk förekommer att vatten kan ledas in i kryppgrunden ovan berget och/eller i sprickor i berget.

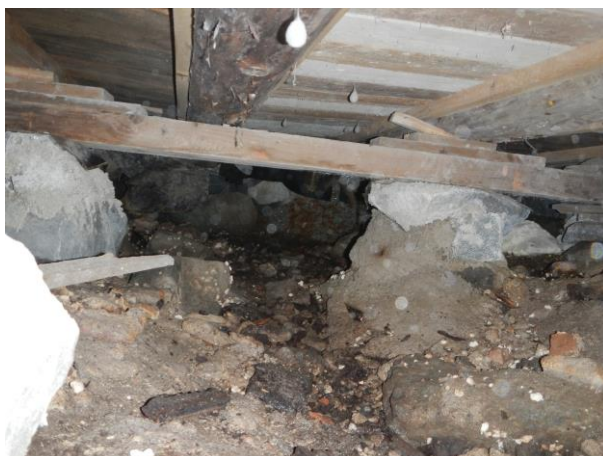
Bild 3 visar interiör från krypgrund under kök.

Visuellt kunde noteras att del av bottenbjälklaget, väggar och mellanbjälklaget frilagts i hall och vardagsrum. Kraftiga missfärgningar av de frilagda delarna från avloppsvatten noterades visuellt, främst invid platsen för tidigare avloppsläckage i mellanbjälklaget. Under bottenbjälklaget förekommer en uteluftventilerad krypgrund enligt ovan, se bild 3 ovan.

Av ovanstående framgår att byggnadens grundläggning består av en känd riskkonstruktion, den utomhusluftventilerade krypgrunden. Vidare har ytterligare brister i fuktskydd av väggar mot grundmur, organiskt material på marken mm noterats. För att bryta den pågående skadeutvecklingen måste grunden, bottenbjälklaget och nedre delen av ytterväggar byggas om till en stabil framtida fuktsäker lösning. Dessa åtgärder kommer att kräva att samtliga golvåsar rivs, att ytterväggarna stämpas upp för att möjliggöra utbyte av nedre stockvarven på yttervägg. Grundmurar bör sedan förses med ny fuktisolering för ytterväggen i timmer. Dessa åtgärder kommer kräva åtgärder med fasadpanelen installationer och skrivmaterial på insida yttervägg. Då befintliga grundmurar består av natursten med bruk mellan kan inte stabiliseringsåtgärder av dessa samt plintarna för bärlinor i bjälklaget uteslutas, se bild 3 ovan.

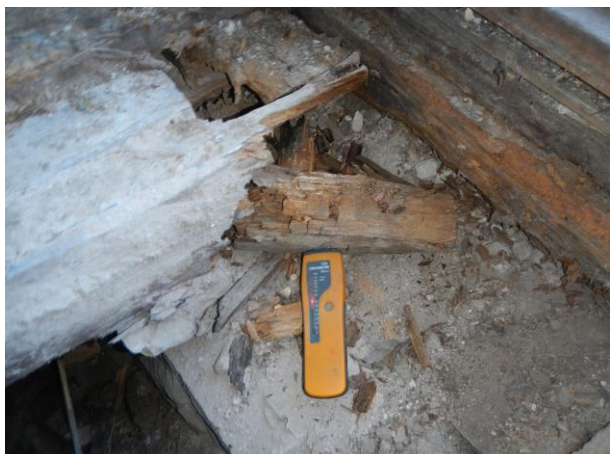
Visuellt kunde tydligt nedbrutet konstruktionsvirke noteras på flera platser, golvåsar och liggande timmer. Nedbrytningen av träet bedöms orsakat av långvarigt hög fuktnivå (rötsvampar) och av insektsangrepp, se vidare bild 4 och 5 nedan. Generellt förekommer inget fuktskydd för timmerstommen ovan grundmuren av sten/bruk. Delvis förekommer sand/jord ovan sockeln vilket inbäddar golvåsarna och håller fukten. Timmerstockar är generellt upplagda direkt ovan grundmuren, se bild 6 nedan. På enstaka platser förekommer synligt fritt vatten som tränger in vid grundmuren (bild 7 nedan). Trots att friläggning och avfuktning utförts under ett antal veckor innan fuktmätningen vid undersökningen kunde mycket höga fuktkvoter i nedre delen av väggarna påträffas vid undersökningen.

Bild 4 visar röt/insektsskador bottenstock hall, 22 % FK.

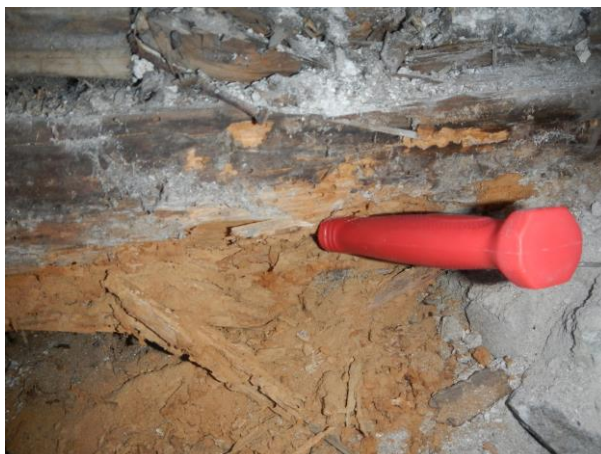
Bild 5 visar detalj röt/insektsskador bottenstock.

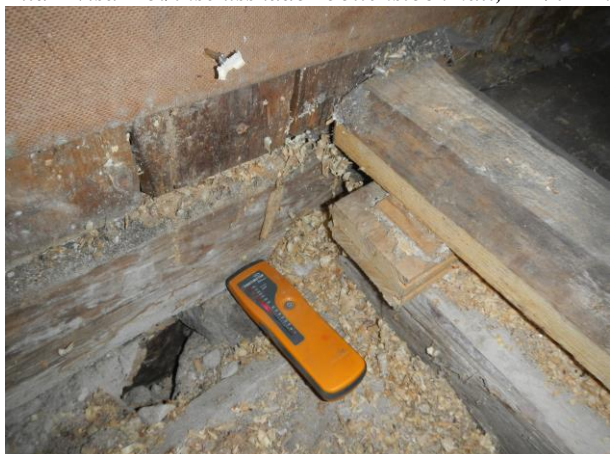
Bild 6 visar bristande fuktskydd timmer, 30 % FK.

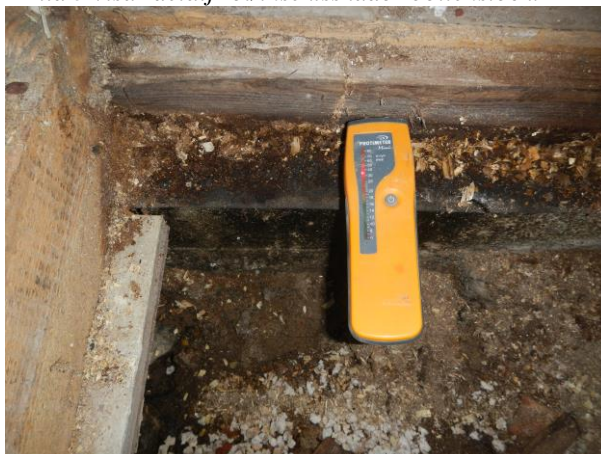
Bild 7 visar fritt vatten vid bottenstock, 50 % FK.

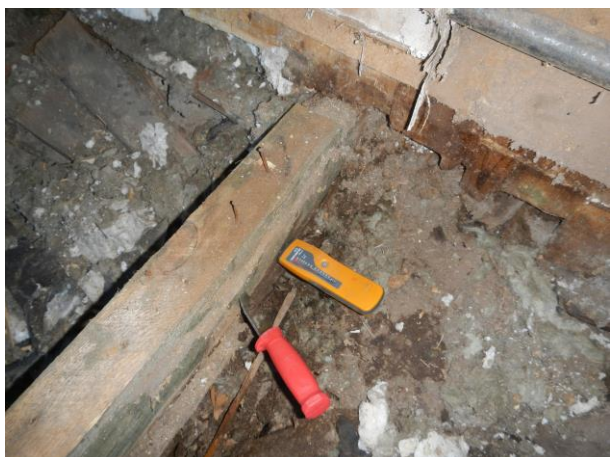
Sannolikt har historiska åtgärder vidtagits då fuktskador i golvbjälklaget påträffats. Detta baserat på förekomsten av golvvåsar i timmer, handbilade, samt nyare råplanat och träskyddsbehandlat virke, se bild 8 och 9 nedan. Från de träskyddsbehandlade reglarna uppfattades subjektivt bedömt kemisk- och mikrobiell lukt. Att träskyddsbehandla träreglarna fuktskyddar dessa mot röta men mögelväxt och kemisk ombildning av träskyddsmedlet riskeras vid högre fuktnivåer. Inomhusmiljöproblem och klagomål förekommer frekvent erfarenhetsmässigt då impregnerat och träskyddsbehandlat virke fuktskadas.

Bild 8 visar träskyddsbehandlad golvvåsa, FK 100 %.

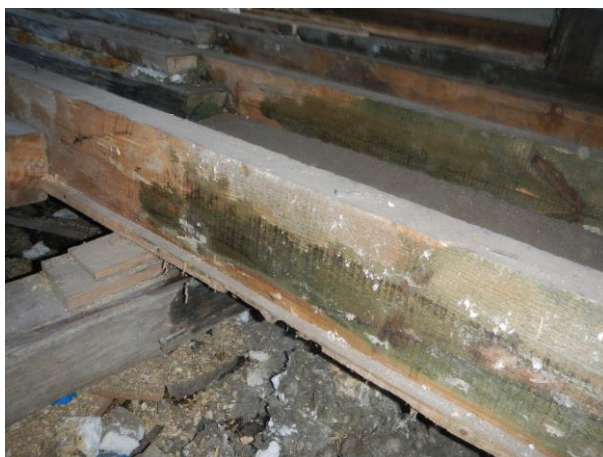
Bild 9 visar träskyddsbehandlade golvvåsar.

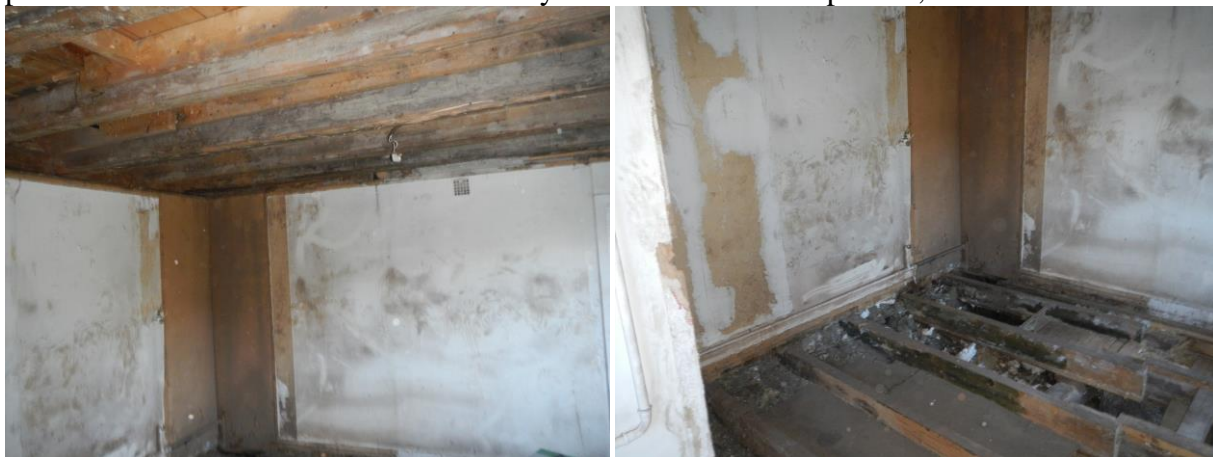
Centralt i byggnaden förekommer ovan beskrivna avloppsläckage från mellanbjälklaget. Synliga fuktskador och missfärgningar noteras på konstruktionsvirket efter friläggningen. Stomdelarna är dessutom förorenade av mikroorganismer och bakterier från avloppsvattnet. Virket bedöms så pass skadat och förorenat att detta bör utbytas lokalt invid skadeplatsen, se bild 10 och 11 nedan.

Bild 10 och 11 visar området kring avloppsläckaget i vardagsrummet.

Ett avloppsläckage har inträffat i mellanbjälklaget. Då byggnaden tidvis enligt uppgift varit obebodd vet ingen säkert hur lång skadeutvecklingen varit innan upptäckt. Lokalt förekommer på stomdelar synlig fuktpåverkan av läckaget. Dessa delar av bjälklaget är dessutom skadade av bakterier och mikroorganismer i avloppsvattnet. Virket som påverkats bör således utbytas.

Avloppsläckaget i vardagsrummet innebär utbyte av material där skador kan identifieras. Vattenskadorna i våtrummet innebär total utrivning av detta samt uttorkningsinsatser av betongplattan mot mark. Avvikande lukt i de torra utreglade och isolerade ytterväggarna innebär sannolikt att luktsmitta förekommer i de nya torra materialerna från den tunga ytterväggen. Utregling bör därför rivras och luktsanering av tung yttervägg utföras.

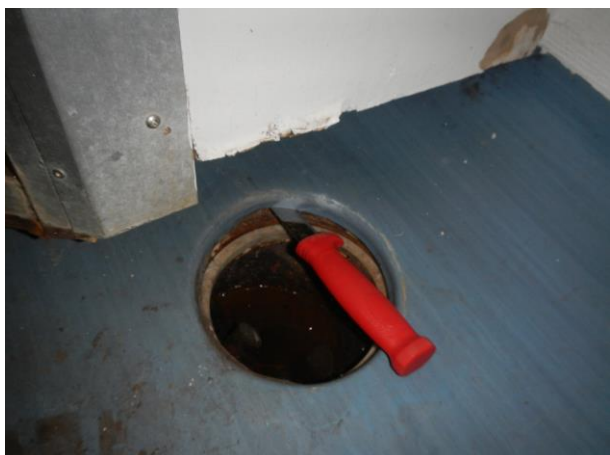
I duschrummet noterades att mattan vid golvbrunnen helt släppt från klämmringen i brunnen. Mattan ligger ”som ett trumskinn” ovan det lokala fallet för brunnen, se vidare bild 12 nedan. Mycket hög fuktnivå noterades vid fuktindikering av det uppgjutna betonggolvet i dusch/WC utrymmet.

Bild 12 visar lös matta i dusch.

I våtrummet förekommer en fuktskada i golvet. Mattan har helt släppt från golvbrunnen och golvet uppfuktats genom läckage i golvets tätskikt. Baserat på detta bedöms våtrummet i behov av total utrivning och uttorkning.

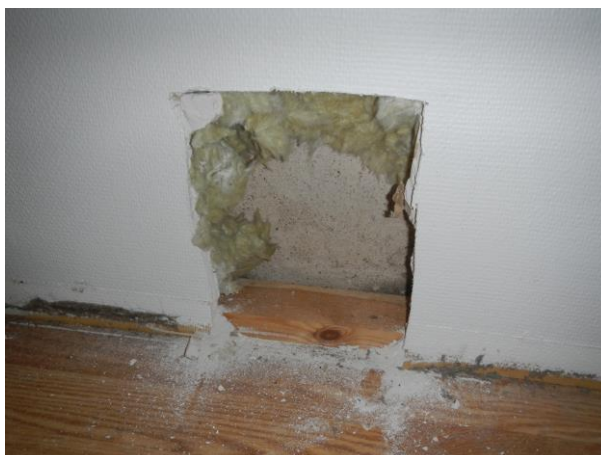
Bild 13 visar konstruktionsingrepp i motfylld källaryttervägg.

På baksidan och gaveln förekommer enligt ovan motfyllda och utreglade, invändigt isolerade källarytterväggar. Utvändigt har ytterväggen fuktisolerats med värmeisolerande och dränerande fuktskyddsskivor, typ Por-Drän. Vid ingrepp i utreglingen under mark noterades ingen PE-folie i väggen vilket är positivt fukttekniskt. Inga förhöjda fuktnivåer noterades vid fuktmätning i reglar och skrivmaterial. Avvikande unken lukt noterades dock subjektivt bedömt från mineralullen.

Motfyllda ytterväggar är utvändigt isolerade och dränerade via fuktisoleringsskivor. Ingen fukt men väl unken avvikande lukt noterades från materialen i utreglingen.
