ANTI-KVARISSK FÖRUNDERSÖKNING

STOCKSUNDSKOLAN - FLERBOSTADSHUS

Skolan 6, 11 & 12

Danderyds kommun, Stockholms län
2021-12-20

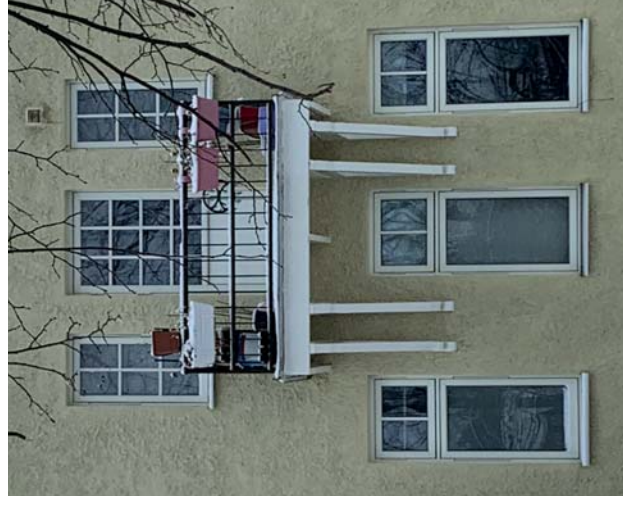
Skola 6. Balkongen är möjligtvis kortare än ursprungligen. Men troligen har de dekorerade konsolerna återvänts.

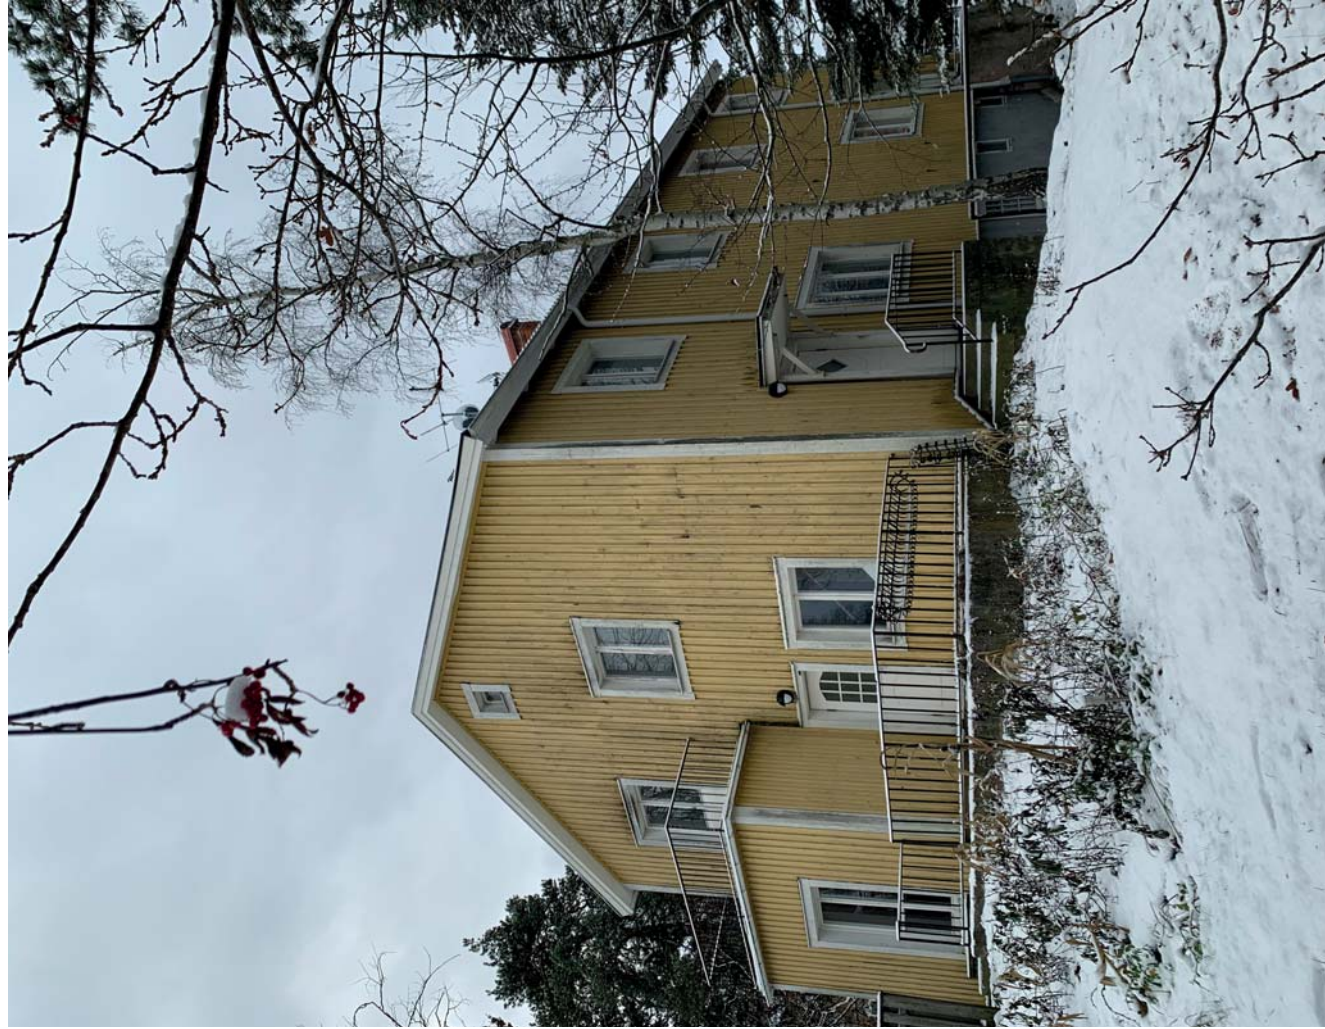
Skolan 11. Fasad mot norr & gavel mot öster.

Under 1980-talet tillägsisolerade hela ytterfasaden. Den nyare träfasaden är en lockpanel som idag är i dåligt skick med synliga rötskador. Gavelnister och takfot utförd av hyvlat virke. Fasaden var ursprungligen klädd med locklistpanel. Sockeln är murad "trio sten" enligt byggnadsbeskrivningen som finns i Danderyds kommuns arkiv. Där anges också att sockeln slammats med cementblandat bruk och ursprungligen var färgad med cementblandad kalkfärg.

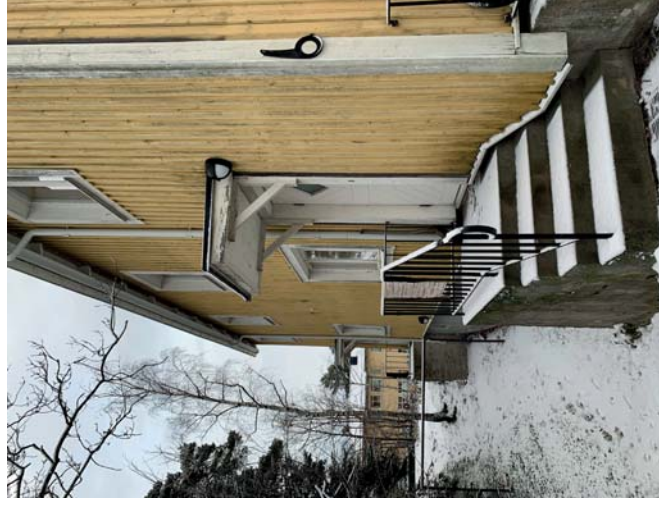
Skolan 11. Köksingång på norrsidan med skärmtak som är original men som kompletterats med träkonsoler.

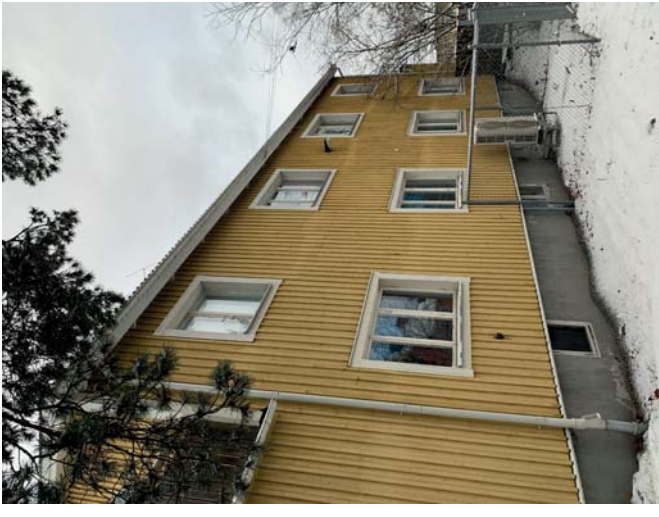
Parhuset tilläggsisolerades på 1980-talet då den ursprungliga exteriören förvanskades. Fasadlivet flyttades ut och huset kläddes med ny lockpanel. Ursprunglig panel var sannolikt slät eller med locklister som gav ett mer inlemmat uttryck. Genom att fasadlivet flyttades ut hamnade fönstren intryckta i fasaden. Vid samma tid

Skolan 11. Fönster ligger insjunkna i fasaden sedan de tillägsisolerades på 1980-talet.

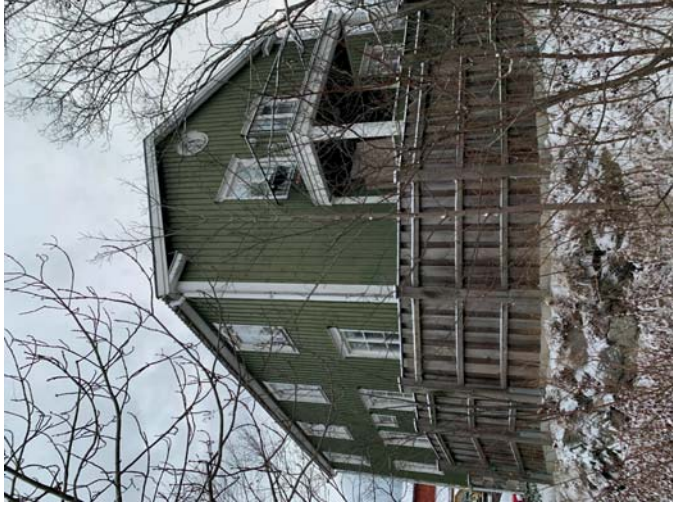
Skolan 12. Fasaden mot Roslagsbanan kompletterad med ett bullerskydd.

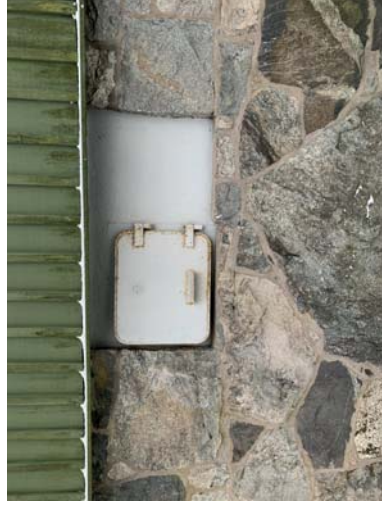
Skolan 12. Sekundär järnlucka.

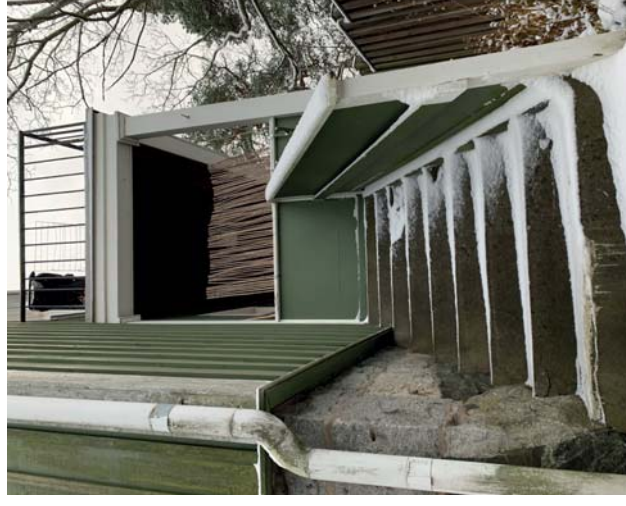
Skolan 12. Ursprungliga trappan till den västra bostaden igensatt med räcke i masonit.

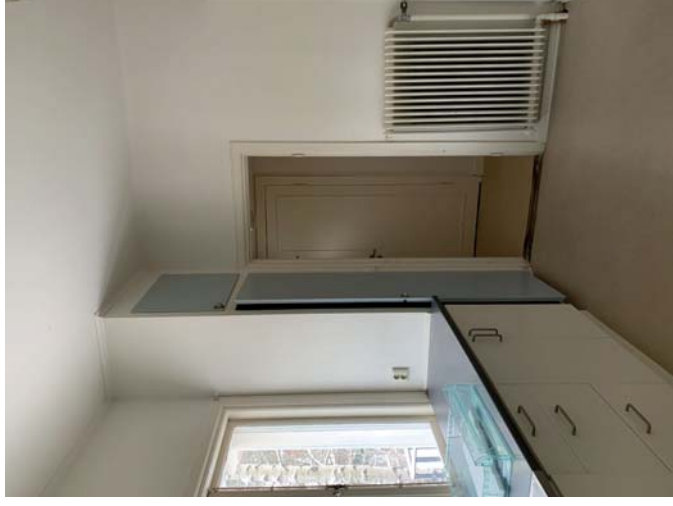
Skolan 11. Kök med ursprungliga fönstersnickerier, dörrfoder och radiator. Sekundära köksskåp.

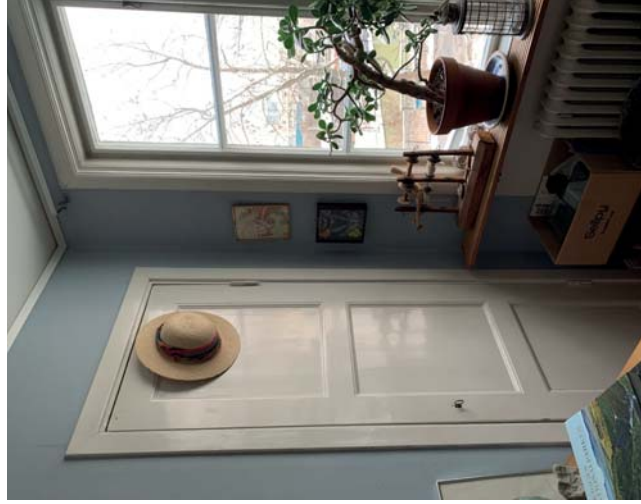
Skolan 12. Ursprunglig garderobsdörr med foder från 1985.

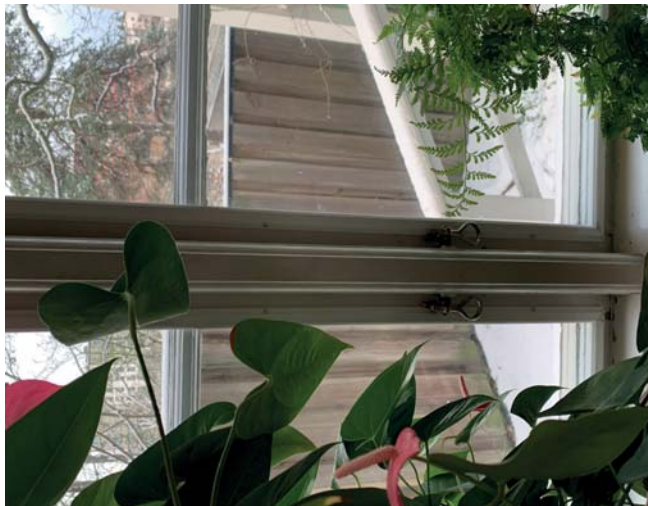
Skolan 12. Ursprungliga fönster med tillagd ljudisoleringsruta mot Norrtäljevägen och Roslagsbanan.
