Antikvarisk förundersökning

Lärargården 2, Danderyd kommun

2019-12-18

Antikvarisk förundersökning, Lärargården 2, Danderyd kommun

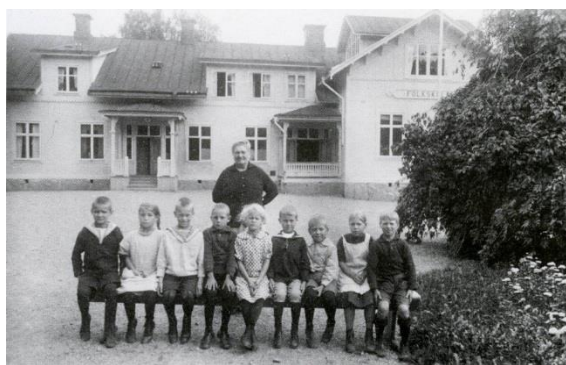
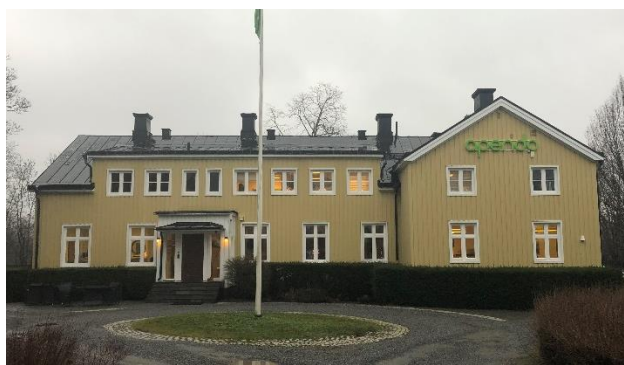
Byggnaden har ett begränsat byggnadshistoriskt värde då sentida ombyggnader har gjorts utan att använda traditionella material och metoder. För att tillvarata och skydda de kulturhistoriska värdena som byggnaden har bör byggnaden vid eventuella framtida ombyggnader återfå en mer traditionell utformning, bland annat bör fasaden bytas till träfasad.

Byggnadsvolymen är till stor del bevarad men husets uttryck är något annat idag än vid uppförandet.

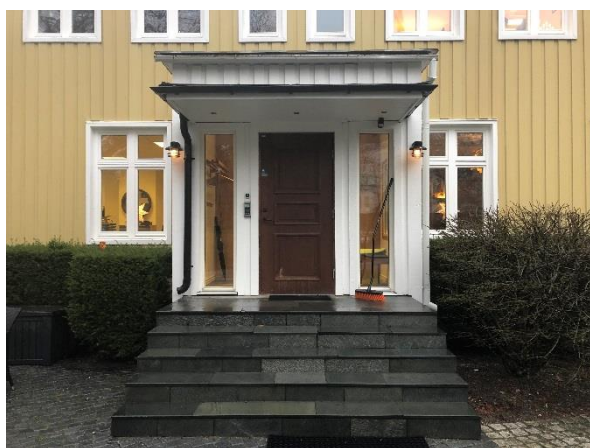
Modernt entréparti.

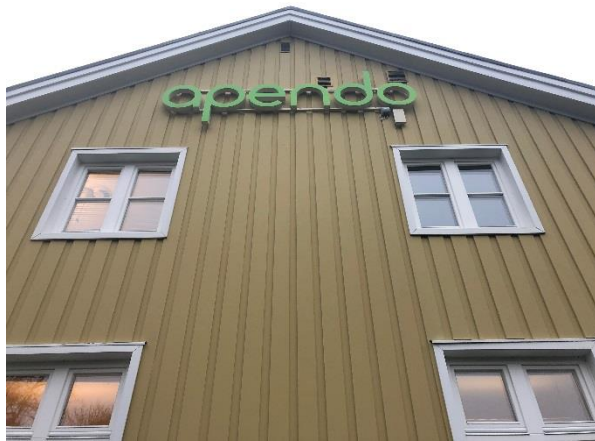
1981 tilläggsisolerades byggnaden och fasaden kläs med gul fasadplåt.

Tilläggsisolering med gul fasadplåt.

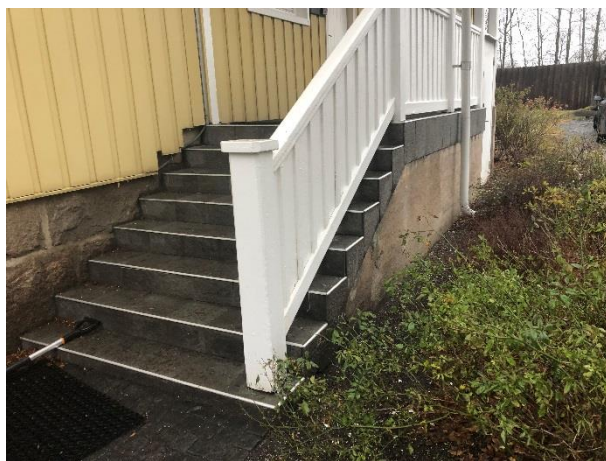
Entrétrappa av skiffersten.

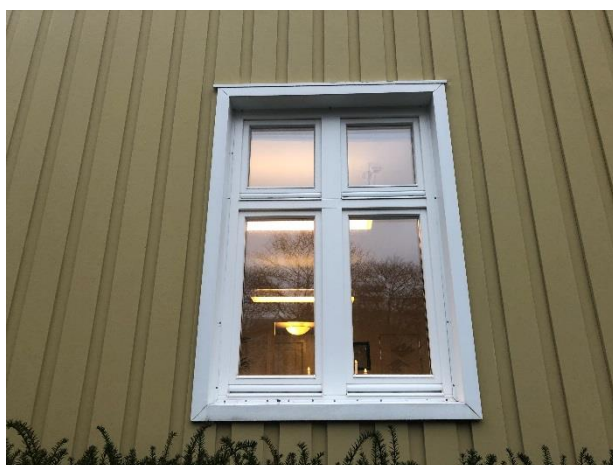
ombyggnadsritningen från 1924. Samtliga fönster är utbytta till lackade aluminiumfönster, de flesta fönstren på nedervåningen har säkerhetsgaller av vitlackad stål.

Samtliga fönster är utbytta mot moderna aluminiumfönster.

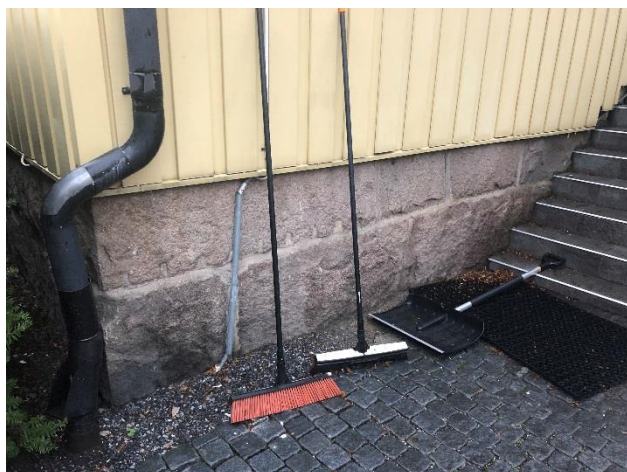
Ursprunglig sockel av natursten finns bevarad.

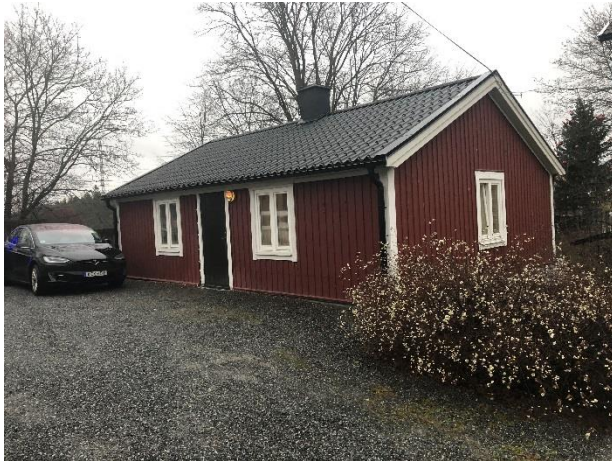
På tomten finns ett mindre förråd med rödmålad träpanel, svart tegelimiterande plåt på taket. Modern dörr och fönster. Byggnadsvolymen densamma som på ritningen från 1924.

På tomten finns även ett mindre uthus.
