# ANTI-KVARISK FÖRUNDERSÖKNING MED STATUSINVENTERING OCH ÅTGÄRDSFÖRSLAG

Stocksundsbro krog, Värdshuset 2:304

DANDERYDS KOMMUN, STOCKHOLMS LÄN

2022-07-01

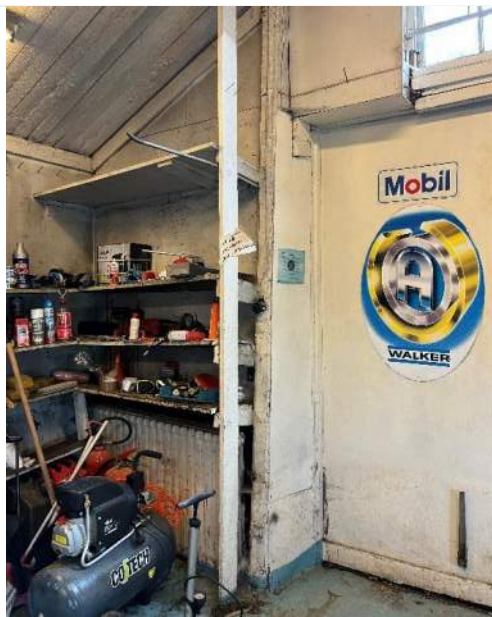
Garageport. Stor öppning är gjord i timmerstommen.  
Förstärkt med stående virke på in- och utsida.

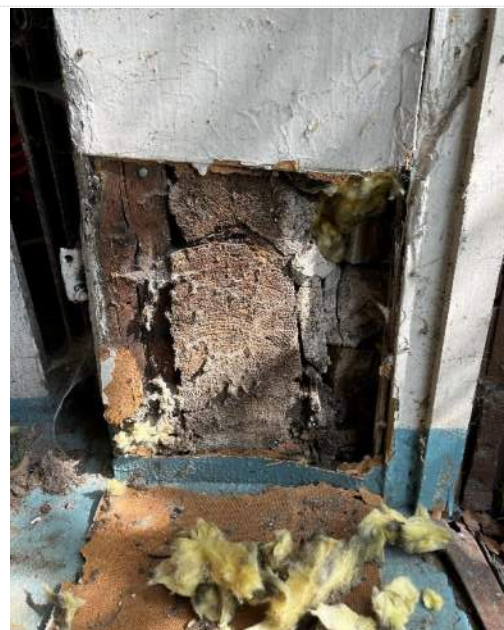
Garageport. Demonterad inklädnad med  
timmerstommen synlig.

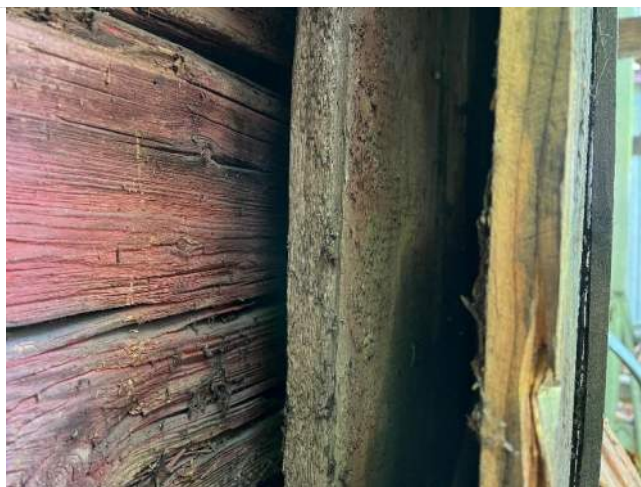
Ursprunglig rödfärgad timmerstomme med 2 lager  
panel, fasad mot norr.

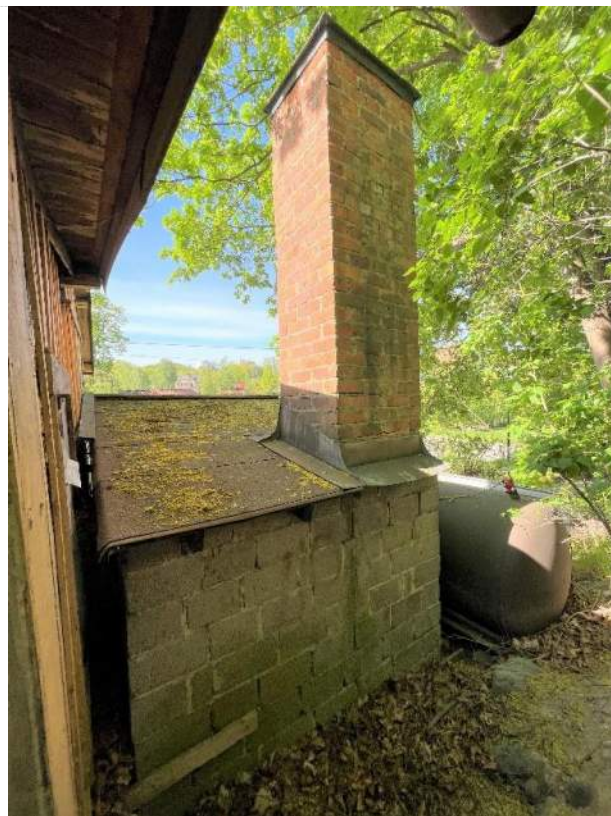
*Pannrum mot norr. Papptak med plåtbeslag mot skorsten.*

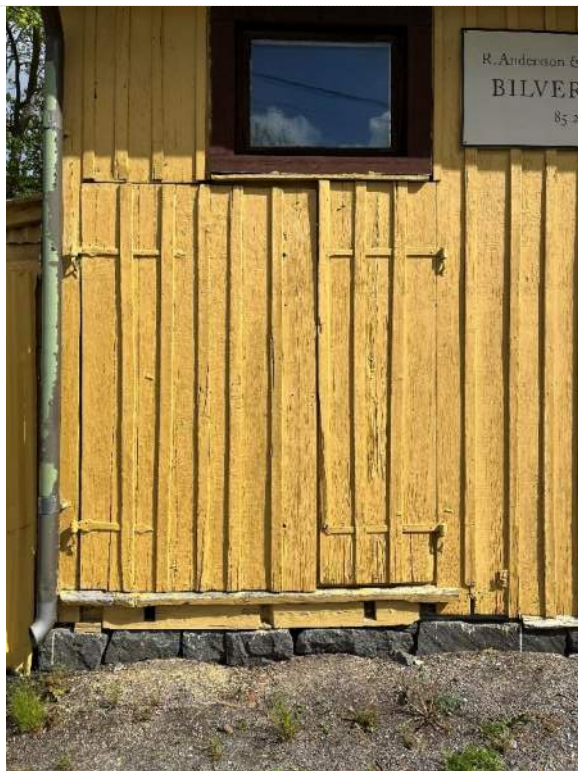
Fasad mot söder, västra delen. Igensatta äldre ytterportar.

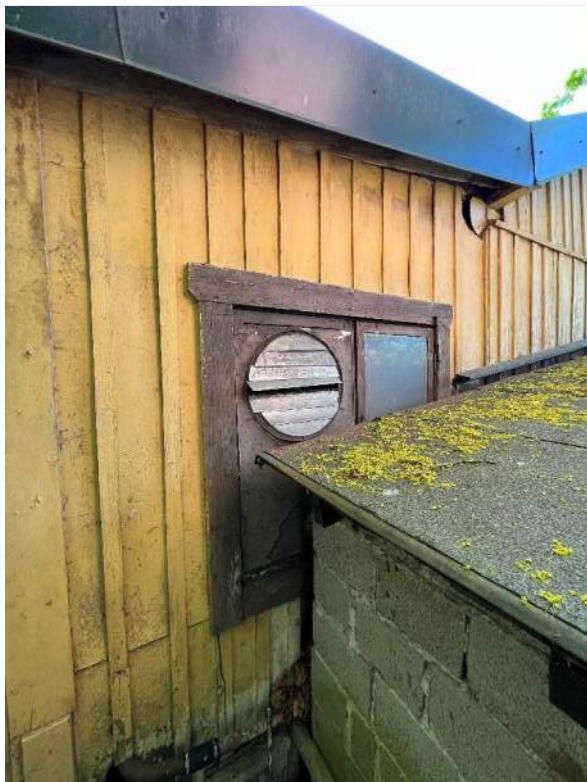
Fasad mot väster. Fönster mot verkstad, delvis igensatt med skiva och ventilationsdon.

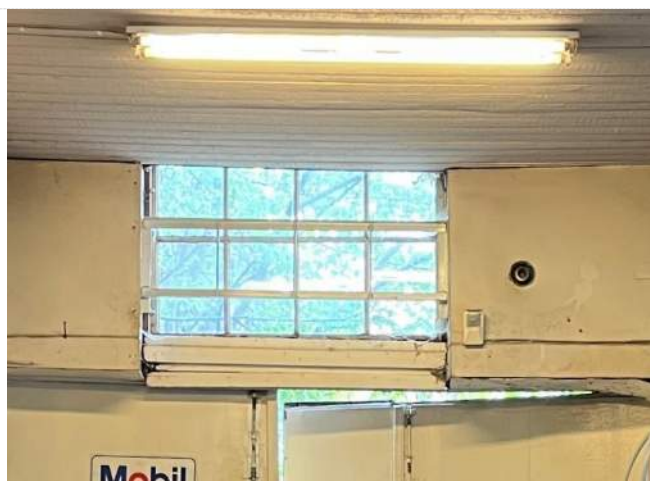
Fönster mot öster i verkstad, sett inifrån. Fönstret går delvis över vindsbjälklaget. Säkerhetsgaller invändigt.

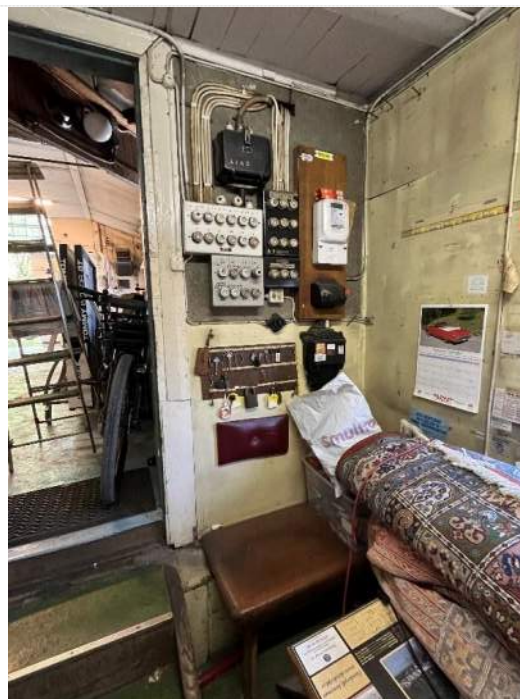
*Elcentraler och proppskåp i kontor.*

Eicentral/proppskåp finns i kontorsrummet. Samtliga elinstallationer bör ses över, så att de uppfyller dagens krav. Vissa belysningsarmaturer behöver bytas.

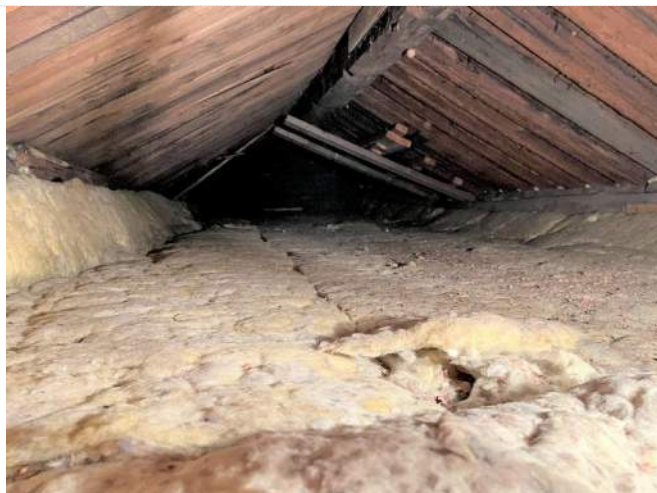
Yttertaket uppstöttas med brädor. Troligen skadat efter takläckage.

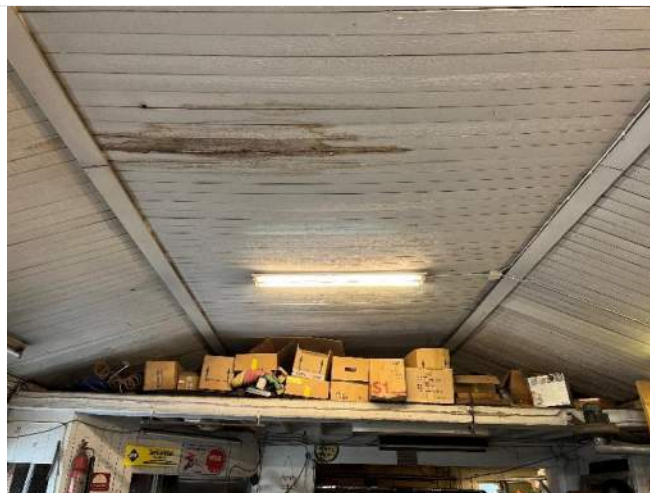
Innertaket i verkstaden fuktskadat efter takläckage.

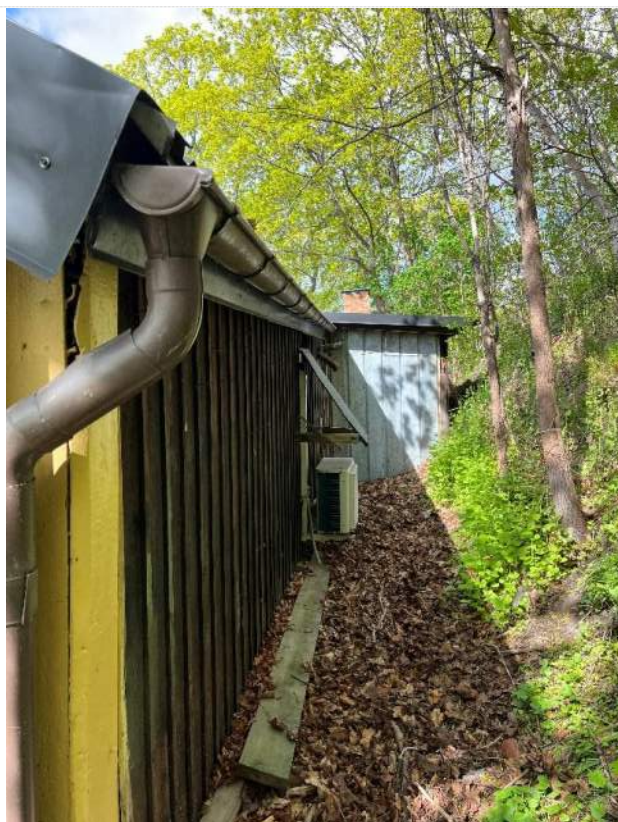
Fasad mot norr. Slänt mot byggnaden med förhöjd marknivå och bristfällig dränering skapar problem med fukt och röta i panel och timmerstomme.

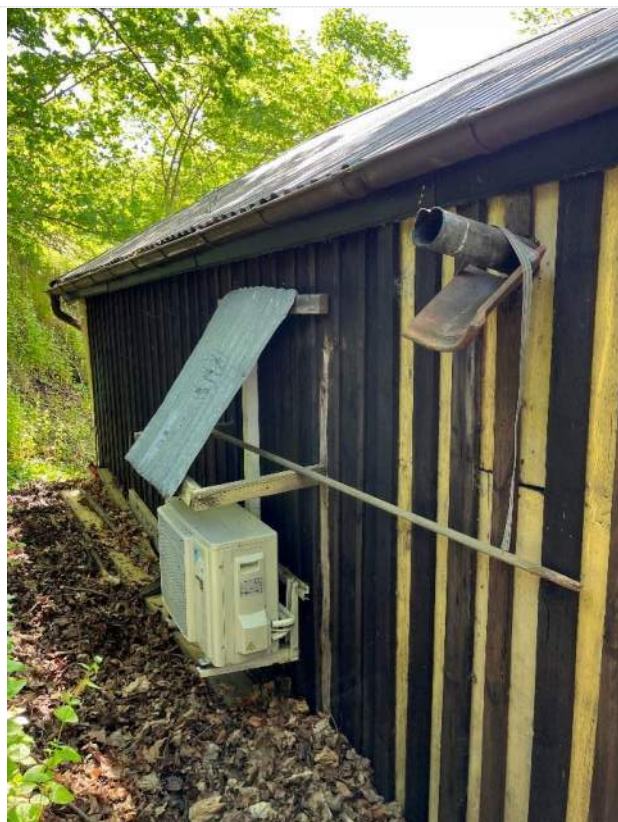
Fasad mot norr. Delvis utbytt panel.

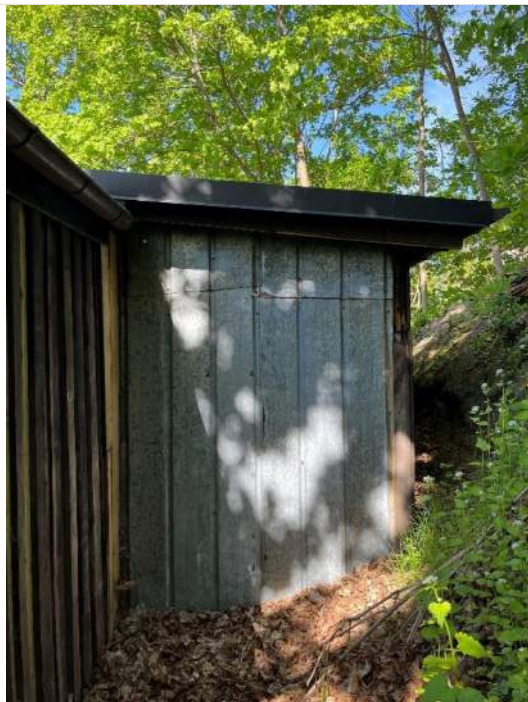
*Gavel mot öster, 1940-talets tillbyggnad klädd med pannplåt. Likartade problem med förhöjd marknivå och fukt.*

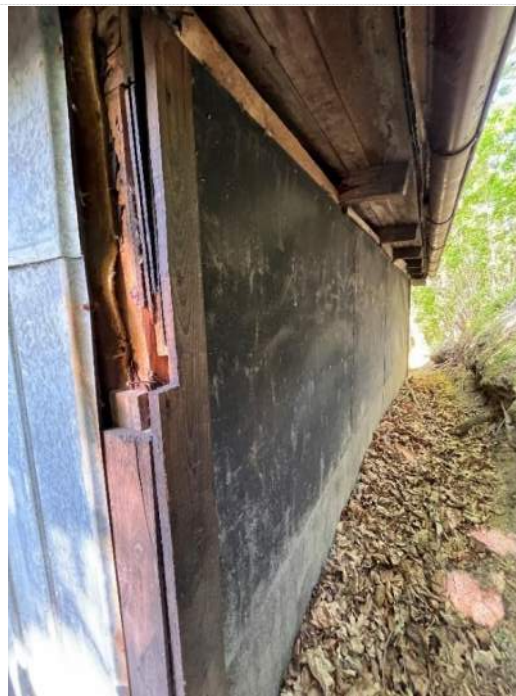
*Norra fasaden på 1940-talets tillbyggnad. Likartade problem med förhöjd marknivå och fukt.*

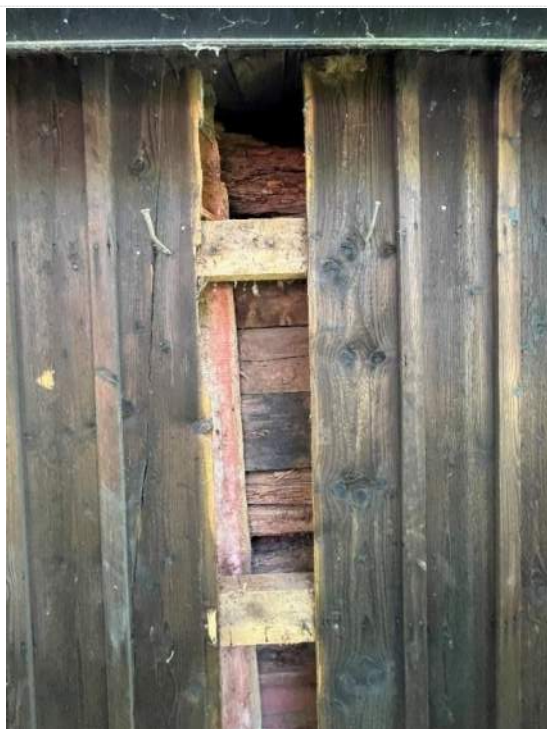
*Norra fasaden, demonterad panelbräda. Omfattande rötskador i timmerstomme och i äldre rödfärgad ytterpanel. Nyare locklistpanel ytterst.*

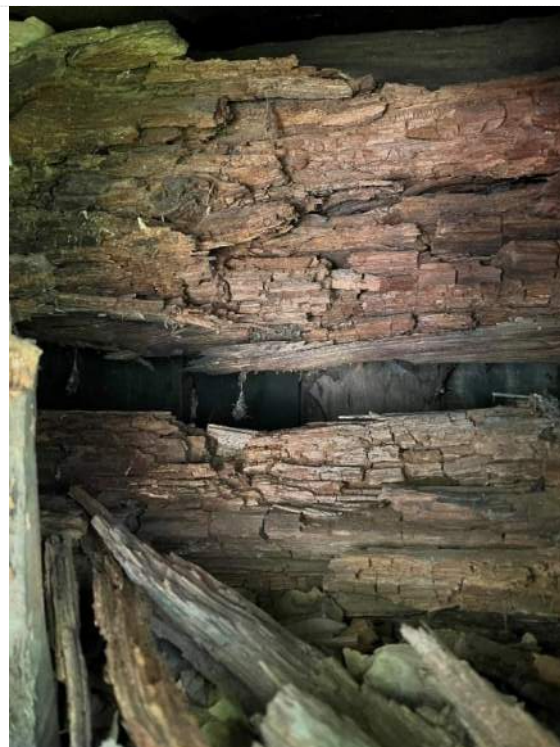
*Detaljbild av rötskadat timmer.*
