Brandskydd på Lärkträdet's gruppboende

Objekt:	Lärkträdet's gruppboende
Uppdragsgivare:	Henrik Wahlgren, Danderyds kommun
Utgåva/Status:	Version 2022-09-07
Handläggare:	Johan Åqvist (070-366 8502), Åqvist Consulting Group AB
Kontroll på plats:	Flera tillfällen under maj till aug 2022
Underlag:	<ul style="list-style-type: none">- Plan, fasad och sektioner från Jan Lundqvist arkitekter daterade 1992-06-01- Planritningar från Pluss Hus daterade 1992-10-01- Ventilationsritningar daterade 2001-09-07- Driftkort för ventilation daterade 2014-01-03- Brandskyddsritningar från B4Fire- Besiktningsintyg brandlarm 2021-11-02
Budget för åtgärder	500 tkr
Bilagor	Bilaga 1 Brandcellsindelning (bottenplan och källarplan) och lägenhetsavskiljande vägg Bilaga 2 Diverse bilder

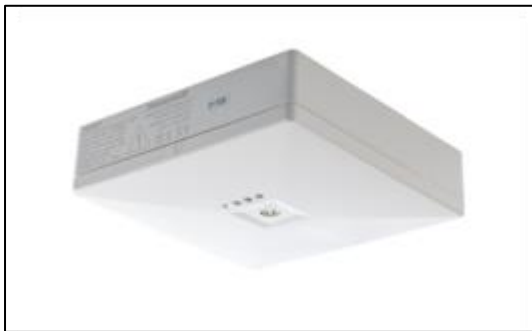
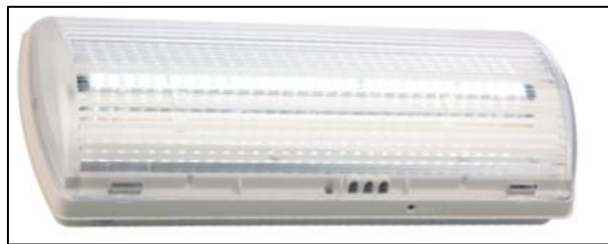
- Nödbelysning saknas.
- Utrymningsskyltar finns i erforderlig omfattning.
- Låsta dörrar i entré mm öppnas med nödöppningsknapp.
- Utrymningsplaner och handbrandsläckare finns i erforderlig omfattning.

Nödbelysning installeras (förslagsvis med 10-årsbatteri (se brandcellsritning nedan för placering). Det behövs endast två armaturer eftersom även utrymningsskyltar är nödbelysning. Bilderna visar två olika utföranden av utanpåliggande armaturer som kan användas.

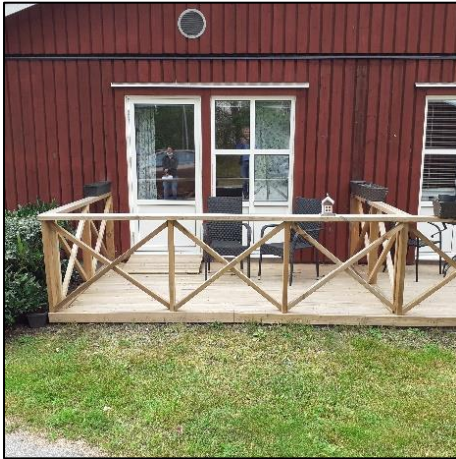
Figur 1 terrass från boenderum

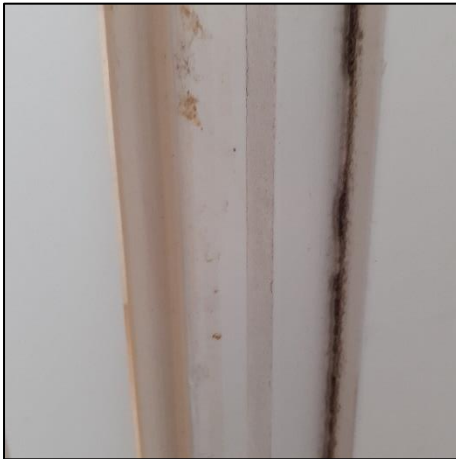
Figur 2 Svällist på dörr mot tvättstuga

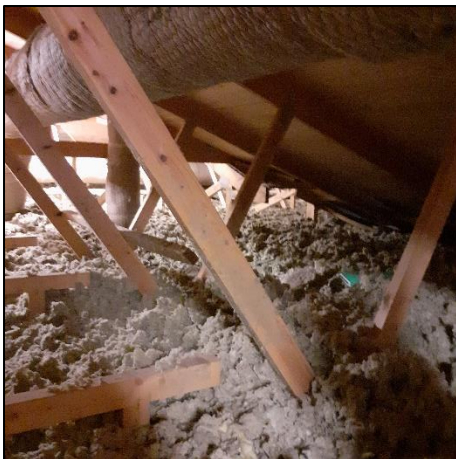
Figur 3 lösull på den oinredda vinden

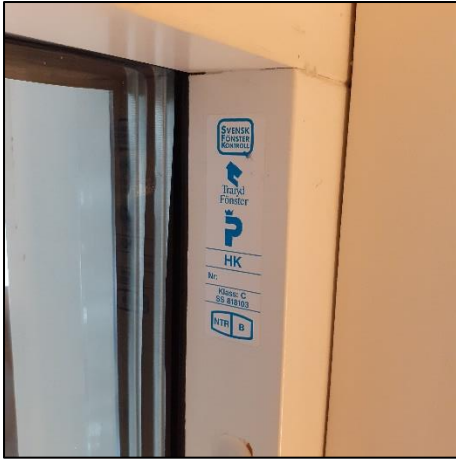
Figur 4 uppmärkning av massivt glas mot expedition

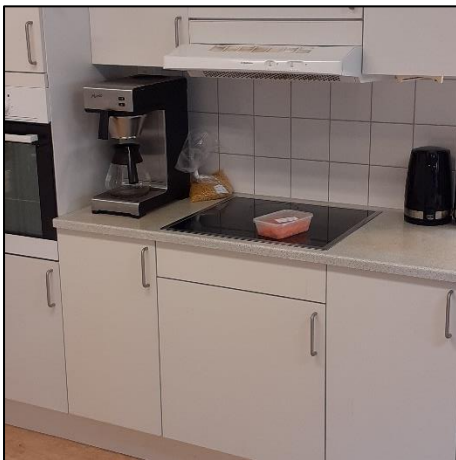
Figur 5. Spis med glaskeramik häll i avdelningskök

Åtgärds punkt 4. De två spisarna på bottenplan (glaskeramik) i köken förses med spisvakter. Med spisvakt menas en anordning som och stänger av spisen vid fara. Observera att endast "timer" inte är en spisvakt. Vänstra bilden visar en spisvakt som analyserar fler parametrar än värme för att fastställa fara. På högra bilden syns en på marknaden vanligt förekommande spisvakt (timer + värmevakt).

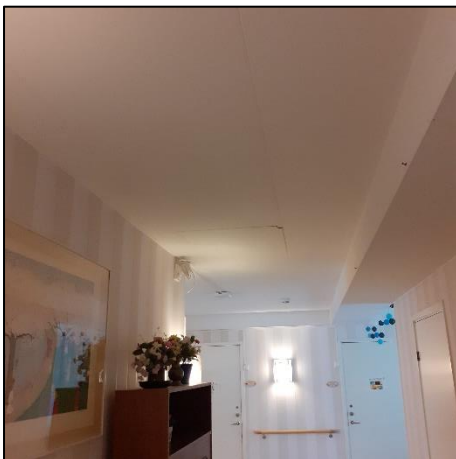
Figur 6. Gipsplattor i innertaket
