# Antikvarisk förundersökning

## Oscarsborg, Danderyd kommun

Fastighetsbeteckning: Danderyd 2:143  
Namn/Gatuadress: Oscarsborg/ Gula villan  
Kommun, Stadsdel: Danderyd  
Ärendenr:

2019-11-21  
Rev 2019-12-04

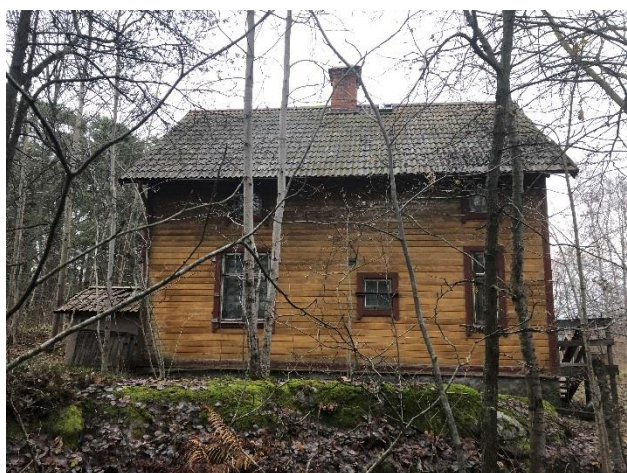
Trädgården har vuxit igen  
med sly och träd.

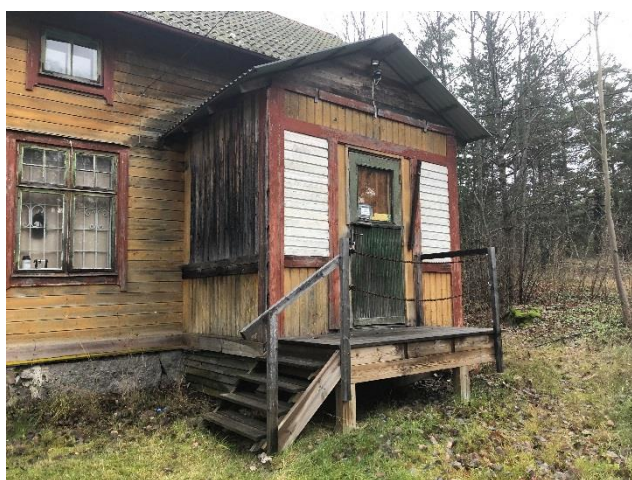
Samtliga fönster i farstun är igensatta, dörren samt trappan utbytt.

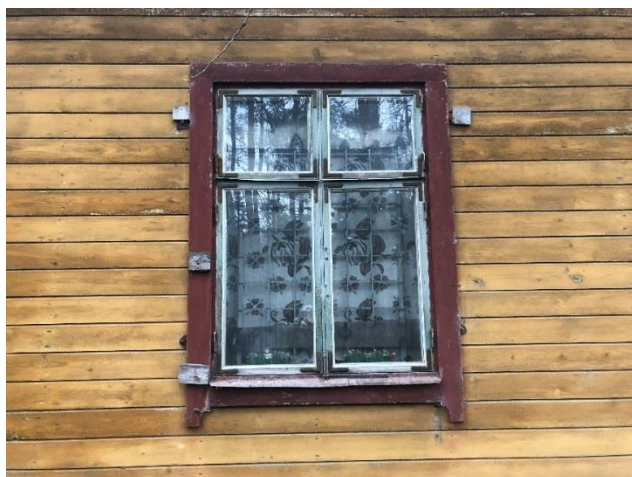
Fönstren i nedervåningen är fyrluftsfönster där de övre två mindre lufterna är spröjsade, indelade i fyra mindre lufter. På gavlarna på övervåningen är fönstren större, indelade i sex lufter. Även där är de övre mindre lufterna indelade med spröjs. Samtliga fönster är i stort behov av renovering.

Samtliga fönster är i dåligt skick, i vissa lugter saknas glasrutor.

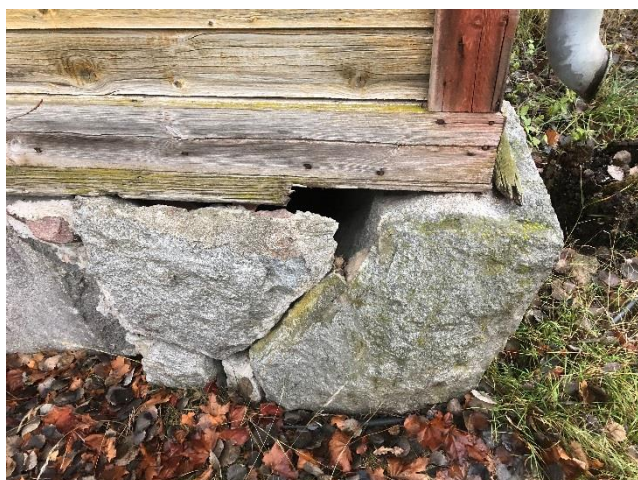
Underhållet av huset är kraftigt eftersatt och huset har stora skador på grund av taket inte har underhållits och ordentlig vattenavrinning saknas. Huset har också sättningskador på grunden samt rötskador på bottenstommen. Fönstren är genomgående i behov av renovering, glasrutor saknas på en del stället. För en mer ingående skadeinventering se ”Utlåtande över statusbesiktning”, från Bylero daterat 2017-02-13, beställd av Danderyds kommun.

Sättningskador i grunden av natursten.

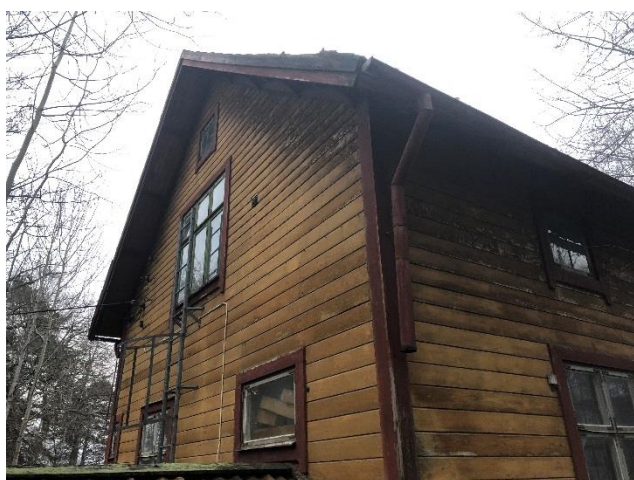
Oscarsborgs byggnadsvolym är troligen helt bevarad från uppförandetiden, få förändringar har skett. Byggnaden har ett kraftigt eftersatt underhåll, framförallt är det skador på tak samt vattenavrinning som har orsakat allvarliga skador.

Hängrännorna saknas eller är trasiga vilka har föranlett till skador på huset.

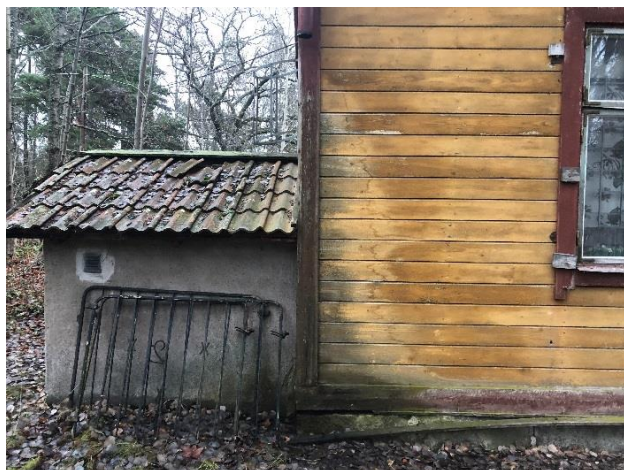
Byggnaden är knuttimrad med gul liggande fasadpanel, rödmålade knutbrädor. Byggnaden är uppförd i en våning och en halv våning med sadeltak klätt med tvåkupigt lertegel. Fasaden är på flera ställen fuktskadad på grund av obefintlig vattenavrinning. Bottenstocken är på vissa ställen rötskadad.

Fuktskada med algpåväxt på den västra fasadens norra del.

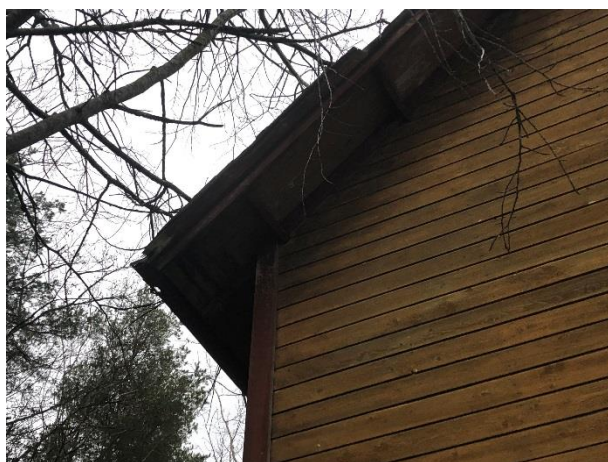
Trasiga vindskivor och hängerännor.

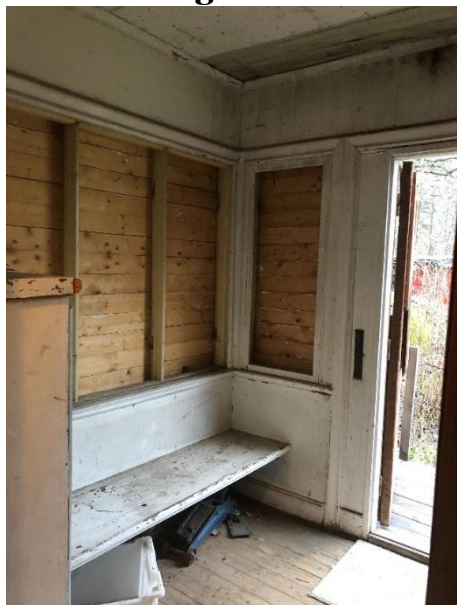
I farstun är samtliga fönster igensatta. Väggar och tak av masonite, platsbyggd soffa och obehandlat brädgolv.
