**Kartläggande respektive uppföljande mätning av  
flyktiga organiska (VOC) ämnen på Golfvägen 4B  
respektive Djursholms slott, september 2017  
– enligt OF1744 AKN**

<b>Arbetsplats:</b>	Danderyds kommun
<b>Arbetsställe/mätplats:</b>	Golfvägen 4 B (tillfälliga lokaler i Mörby C) respektive Banérgatan 6 (Djursholms slott)
<b>Verksamhet:</b>	Kontorsarbete
<b>Syfte med mätningen:</b>	Fysisk arbetsmiljöbedömning i kommunens tillfälliga lokaler på Golfvägen 4B, respektive uppföljande mätning av flyktiga organiska ämnen på Djursholms slott.
<b>Anledning till mätning:</b>	Beställning av Susanna Troedsson
<b>Mätutrustning:</b>	IVL:s "inne-VOC", diffusiv mätmetod med uppsamling av provet på fast adsorbent av typ Tenax TA Inneklimatmeter TSI Q-Trak Plus Fuktdetektor Protimeter Surveymaster II/ Fuktindikator Testo 610
<b>Mätningen utförd av:</b>	Anna K Nyström och Mats Levin (arbetsmiljöingenjörer) Helsa företagshälsovård Östermalm
<b>Mätdatum:</b>	18-25 september 2017
<b>Rapportdatum:</b>	2017-10-19 reviderad 2017-11-01

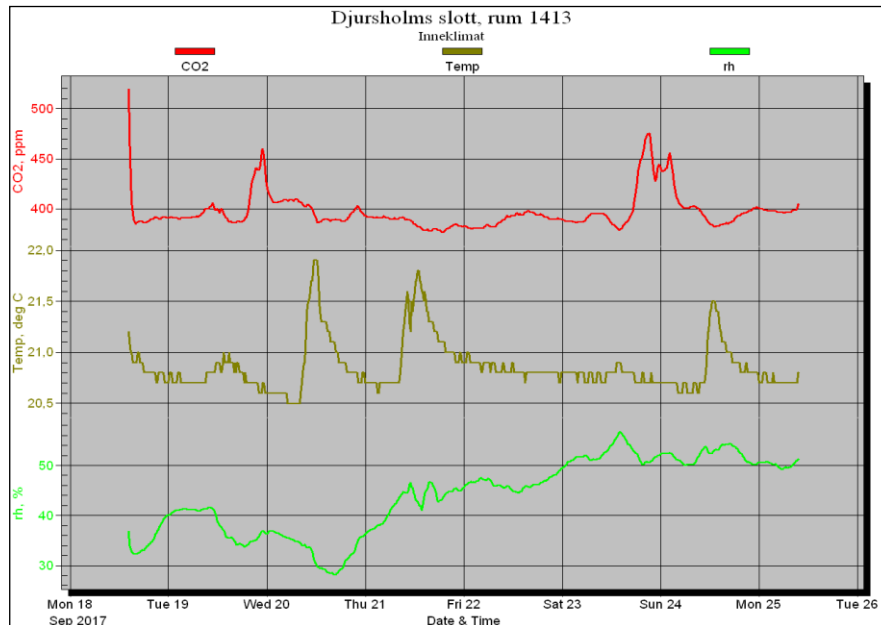
**Figur 1.** Sammanställning av rumstemperatur, relativ fuktighet och koldioxidhalt har mätts i rum 1413 (Ylvas fd rum) på Djursholms slott.

Rumstemperatur, relativ fuktighet och koldioxidhalt har mätts i rum 1413 (Ylvas fd rum) i slottet under den vecka inne-VOC-mätningen pågick, se nedanstående figur 1. Registreringen antyder att ventilationsanläggningen varit avstängd under mätperioden.

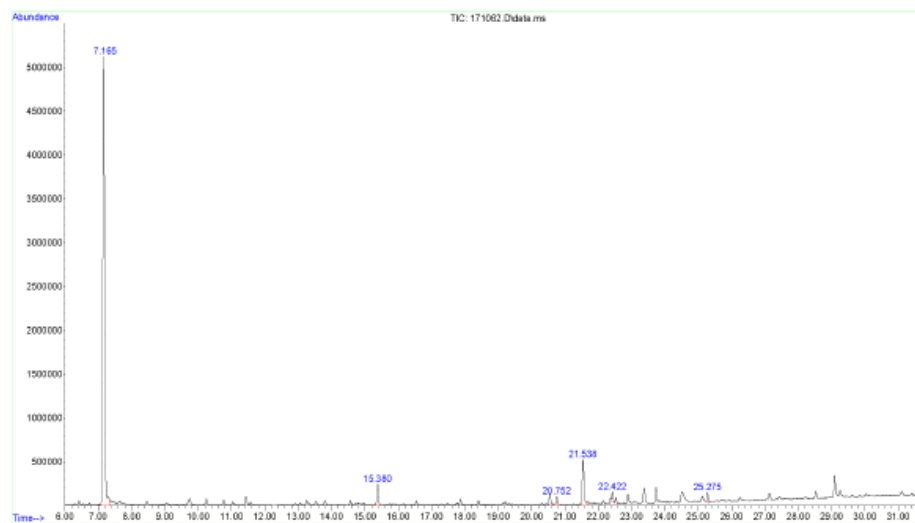
Ert provnamn: A. Golfv. 4B Ylvas nya rum

De tre proverna märkta Golfv. 4B har högre totalhalter än övriga prover och innehåller till största delen isopropanol (7,2 min). Isopropanol är ett vanligt lösningsmedel i vattenspådbara produkter, dessutom finns det i "Handsprit". Isopropanol används även för övrig desinficering. Isopropanol kan påverka slemhinnor i ögon och hals, samt torka ut huden.

TVOC (Total VOC): 270 µg/m<sup>3</sup> (toluenekvivalenter)

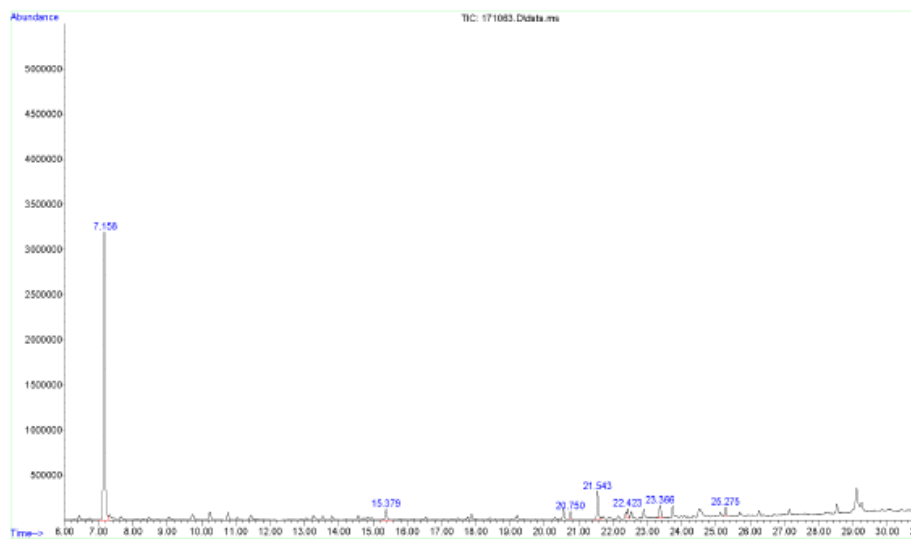
Ert provnamn: B. Golfv. 4B IT-tekniker

TVOC (Total VOC): 190 µg/m<sup>3</sup> (toluenekvivalenter)

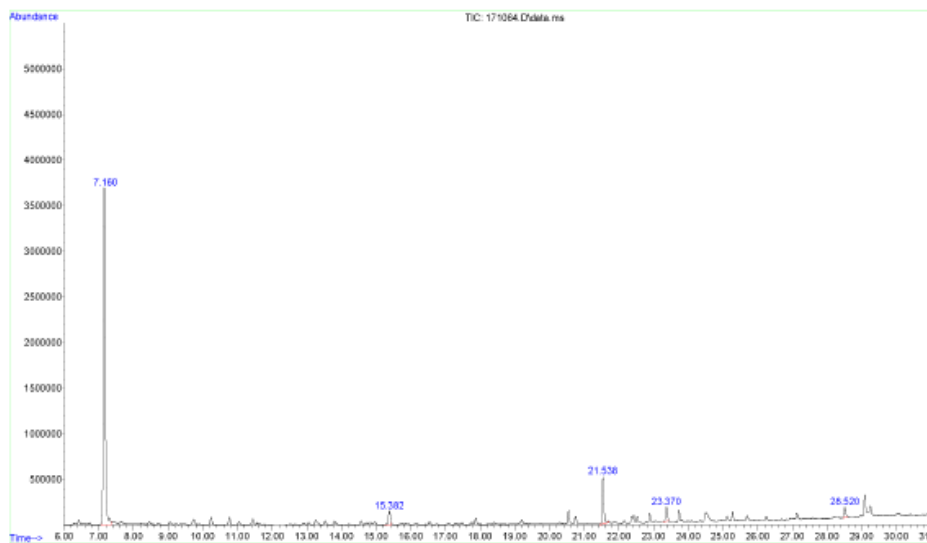
Ert provnamn: C. Golfv. 4B Madelenes rum

TVOC (Total VOC): 210 µg/m<sup>3</sup> (toluenekvivalenter)

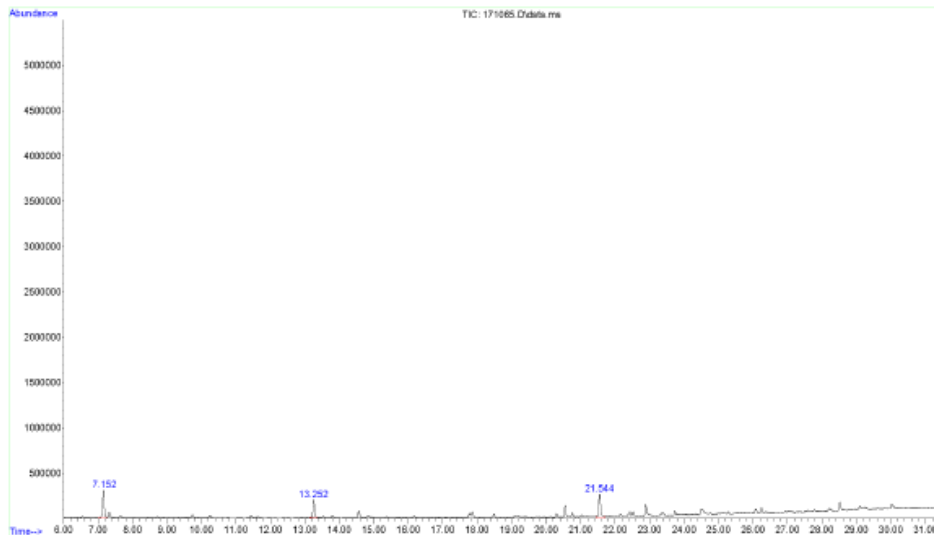
Ert provnamn: D. Djursh. slott Källaren

Provet märkt Djursh. slott källaren har något förhöjd halt n-butanol som är en svag indikation på att det finns lim under mattan som inte har torkat eller att det har skett nedbrytning av vattenspådbart lim.

TVOC (Total VOC): **64 µg/m<sup>3</sup>** (toluenekvivalenter)

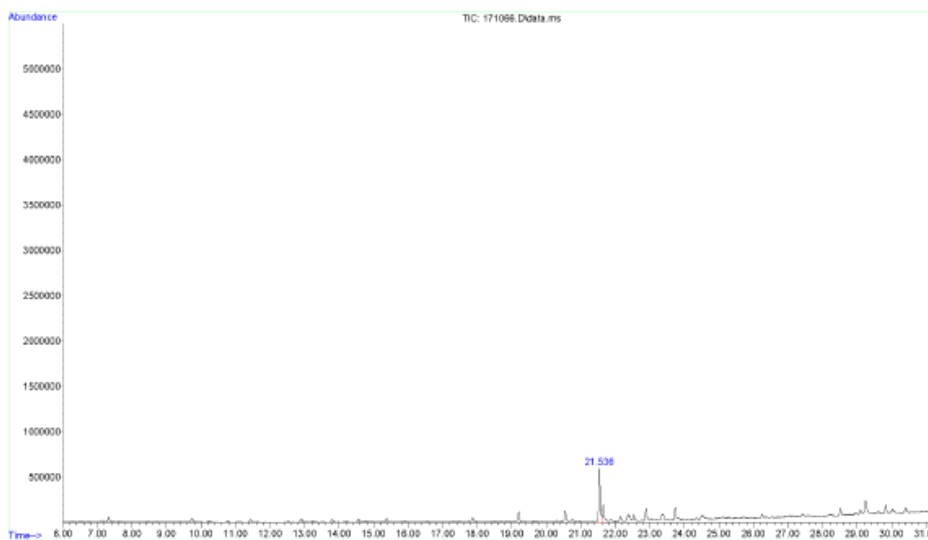
**Ert provnamn: E. Djursh. slott Ylvas fd rum**

**TVOC (Total VOC): 52 µg/m<sup>3</sup> (toluenekvivalenter)**

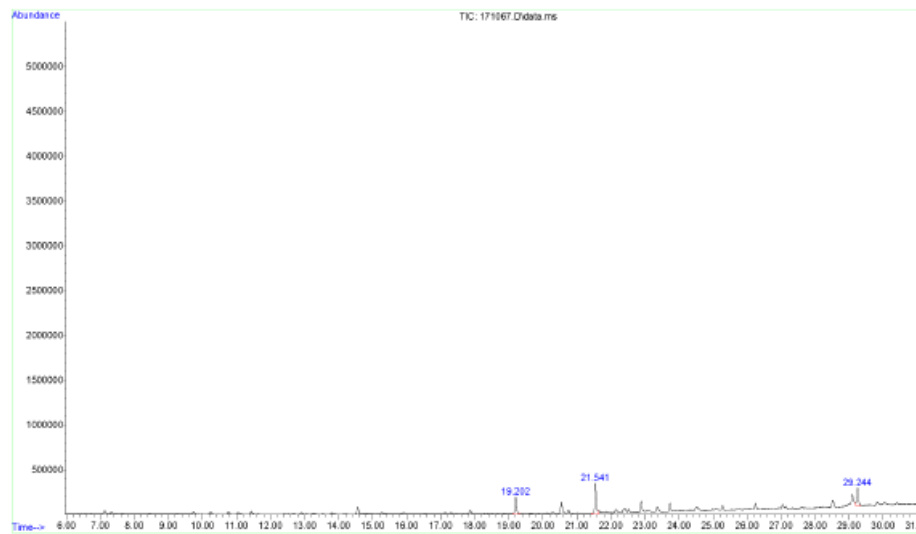
**Ert provnamn: F. Djursh. slott Fikarummet**

**TVOC (Total VOC): 60 µg/m<sup>3</sup> (toluenekvivalenter)**
