RAPPORT

DJURSHOLMS AKTIEBOLAG

Djursholms slott, Banérvägen 6, Djursholm

INNEMILJÖUTREDNING

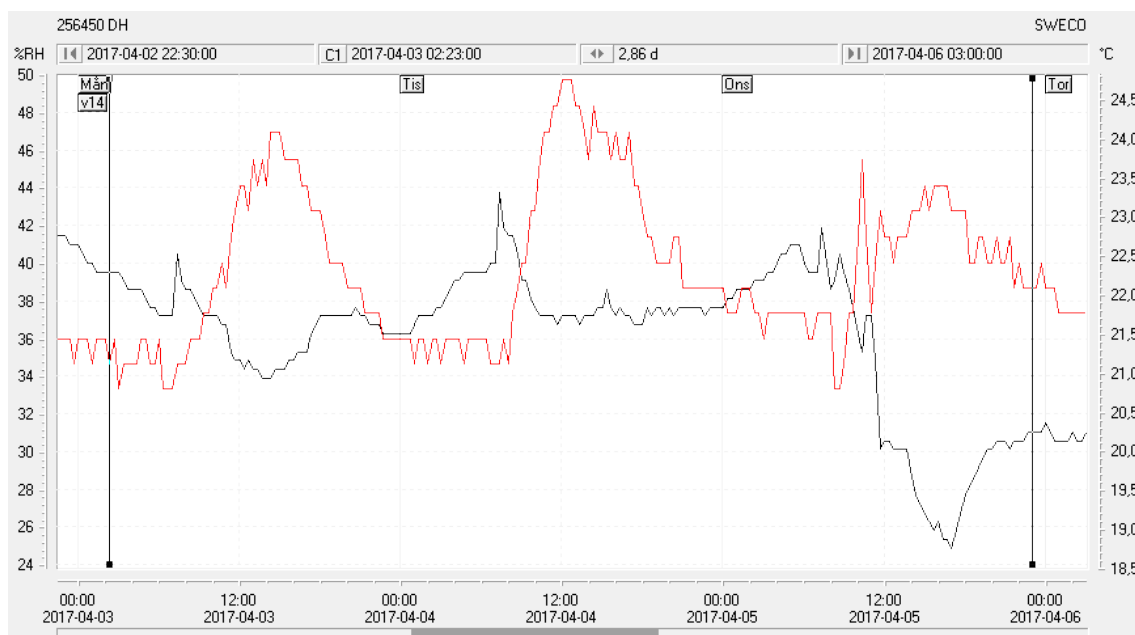
För ett antal rum finns det mätdata. Gemensamt för de flesta av dessa rum är att temperaturen går upp över 23 grader under arbetstid. I några av rummen ända upp till cirka 26 grader.

Temperaturen kan gå upp med 3 - 4 grader under arbetstid. Detta bedöms bero på värmestillskott från verksamheten som personbelastning, värme från datorutrustning och skrivare m.m.

Bild 1 Rum 1522. Typexempel på temperatur i kontorsrum. Röd kurva är temperatur, svart kurva relativ luftfuktighet.

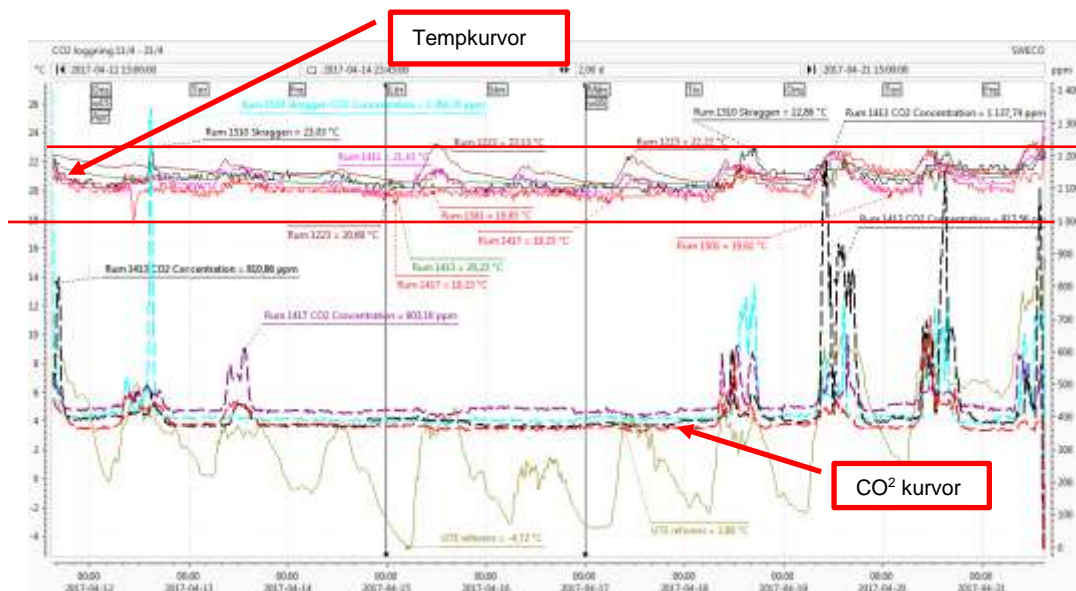
- Rum 1501 – Maximalt värde 588 ppm. Normal halt.
- Rum 1411 – Maximalt värde 591 ppm. Normal halt
- Rum 1223 – Maximalt värde 707 ppm. Normal halt.
- Rum 1413 – Maximalt värde 1187 ppm. Förhöjd halt.
- Rum 1417 – Maximalt värde 648 ppm. Normal halt.
- Rum 1510 – Maximalt värde 1342 ppm. Förhöjd halt.

Diagram 1 CO²-loggning. Diagram för 4 st rum. Temperaturskala till vänster, skala för CO²-halt i ppm till höger.

I rum med förhöjd halt bör man se över ventilation för att säkerställa att man har rätt luftflöden. Man bör även se till att det inte vistas fler personer i rummen än vad de projekterade luftflödena tillåter.

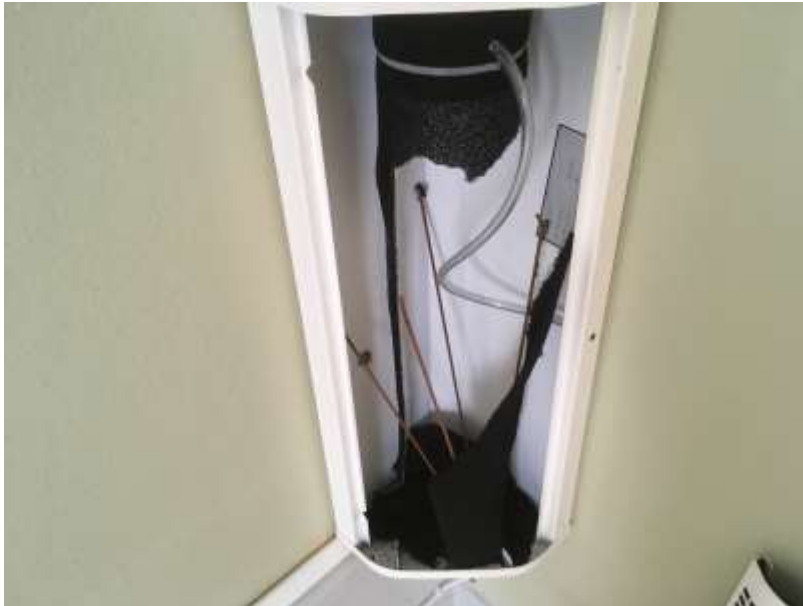
Vägghängda tilluftsdon har dels en fördelningsmatta av skumgummi bakom gallret, dels en "strumpa" av samma material som ansluter mot den runda kanalen. Båda skumgummimattor är åldrade och smulas sönder vid beröring. "Strumporna" har lösts upp helt. Det finns risk för spridning av partiklar från donen. Eventuellt kan de skadade mattorna och strumporna göra att man får ett annat tryckfall och att man vid injustering får fel flöden. Byt fördelningsmattor och strumpor alternativt byte till annan typ av don.

Undertecknad besiktningsman har uppfattat en avvikande lukt vid tilluftsdonen. Vid beskrivning av problemen har personal uppgett att de känt lukt vid ventilationsdon. Kontrolleras vidare.

Bild 2 Tilluftsdon, invändig fördelningsmatta och strumpa har fallit isär.

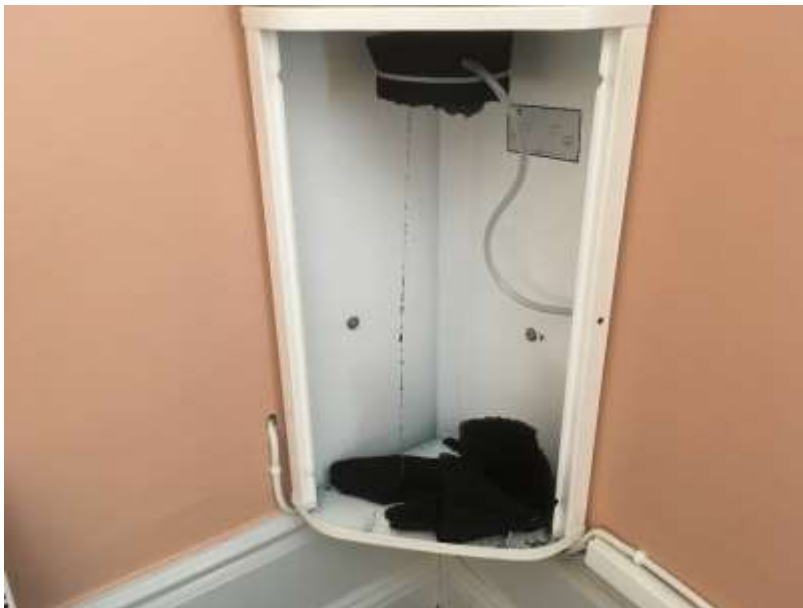
Bild 3 Vägghängt tilluftsdon.

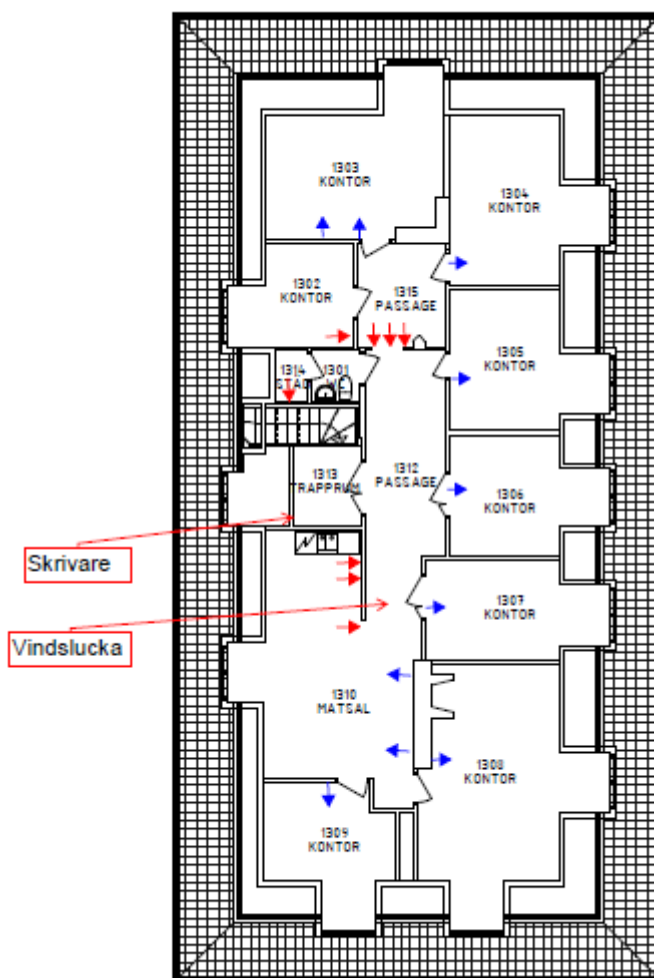
Större delen av tilluftsdonen finns i de övre våningsplanet och större delen av frånluftsdonen på bottenplanet.

Kontorsrummen där det enbart finns tilluft saknar överluftsdon mot passager.

Bild 4 Östra flygeln, övre plan. Placering av till- och frånluftsdon.

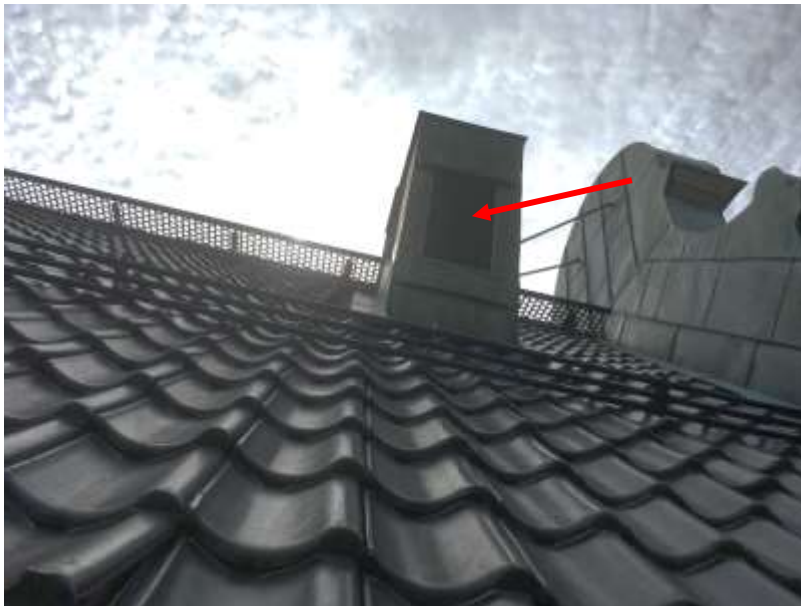
Bild 5 LB01, avluftsgaller. Luftintag på vänster sida.
