Djursholm 2:447 – Kompletterande översiktlig miljöteknisk markundersökning

<h1>GEOSIGMA</h1>						
Uppdragsledare: Per Askling	Uppdragsnr: 604264	Grän nr: 16081	Version: 1.1	Antal Sidor: 13	Antal Bilagor: 3

Beställare: Serneke Bygg Öst AB	Beställares referens: Ann-Marie Alm Anderberg		Beställares referensnr: -			
Titel och eventuell undertitel: Djursholm 2:447 – Kompletterande översiktlig miljöteknisk markundersökning						
Författad av: Elin Andersson				Datum: 2016-04-29		
Granskad av: Maria Torefeldt				Datum: 2016-05-01		
GEOSIGMA AB www.geosigma.se geosigma@geosigma.se Bankgiro: 5331 - 7020 PlusGiro: 417 14 72 - 6 Org.nr: 556412 - 7735	Uppsala Postadress Box 894, 751 08 Uppsala Besöksadress Vattholmavägen 8, Uppsala Tel: 010-482 88 00	Teknik & Innovation Seminariegatan 33 752 28 Uppsala Tel: 010-482 88 00	Göteborg Stora Badhusgatan 18-20 411 21 Göteborg Tel: 010-482 88 00	Stockholm Sankt Eriksgatan 133 113 43 Stockholm Tel: 010-482 88 00

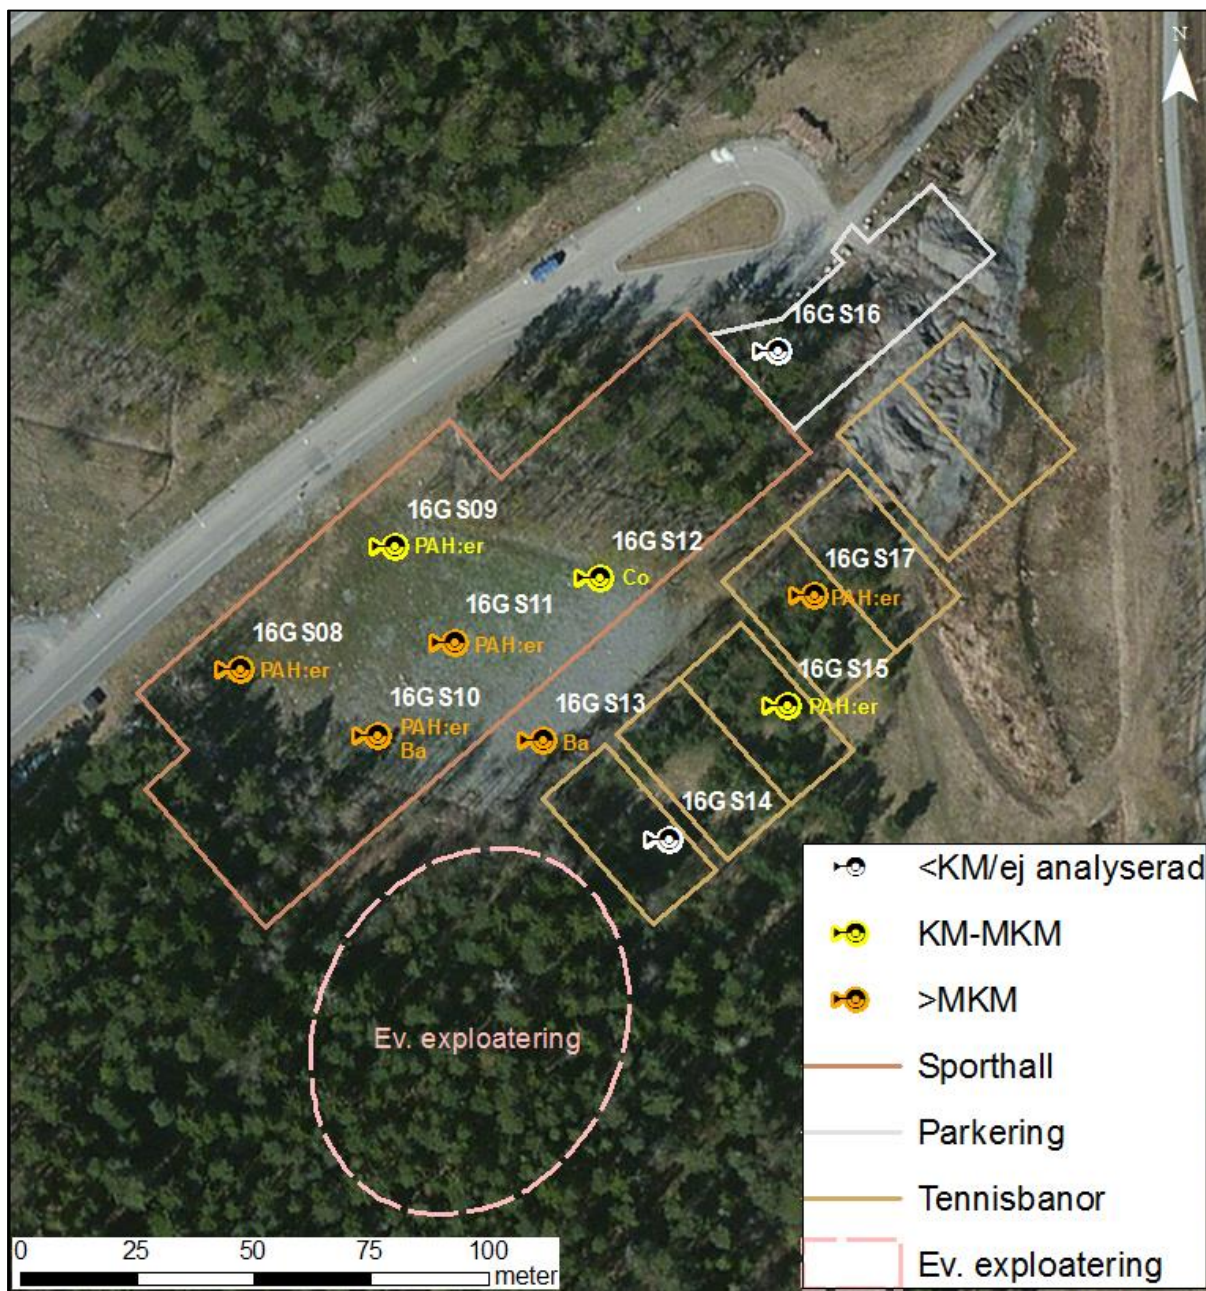
Figur 4-1 Uppmätta föroreningshalter som överskrider Naturvårdsverkets riktvärden för KM och MKM har markerats med gult respektive orange i situationsplanen

- Förhöjda metallhalter har påträffats i tre av de analyserade proverna. Dessa prover är tagna inom området för snöupplaget
- Halter av barium överskrider Naturvårdsverkets riktvärde för MKM har uppmätts i provpunkterna 16GS10 och 16GS13. I dessa provpunkter har även halter av kadmium som överskrider riktvärdet för KM uppmätts
- Halter av kobolt som tangerar Naturvårdsverkets riktvärde för KM har uppmätts i provpunkten 16GS12 (1,5-2,0 m)
- I övriga analyserade jordprover har inga förhöjda metallhalter påträffats

- Förhöjda halter av organiska ämnen har påträffats i sju av de analyserade proverna. Dessa prover är tagna inom området för snöupplaget och den f.d. deponin
- Halter av högmolekylära PAH:er (PAH-H) som överskrider riktvärdet för MKM har påträffats i provpunkterna 16GS08, 16GS10, 16GS11 och 16GS17
- Halter av PAH:er som överskrider riktvärdet för KM har påträffats i provpunkterna 16GS08, 16GS09 och 16GS15
- Halter av aromatiska kolväteföreningar med hög molekylvikt som överskrider riktvärdena för KM har påträffats i provpunkten 16GS17

Utifrån resultaten av undersökningen konstateras att i fem av nio undersökta provpunkter har föroreningshalter överstigande Naturvårdsverkets riktvärden för MKM påträffats. Dessa halter har påträffats både i området för snöupplaget och i delar av den f.d. deponin som beställaren avser att bebygga med utomhustennisbanor.

De påträffade föroreningarna utgörs främst av PAH:er, vilka är vanligt förekommande vid snöupplag (tillförs snön både från avgaser och partiklar från slitage av vägar och däck). Asfalter rester påträffades även i fyllnadsmassorna vilket också kan vara en bidragande orsak till PAH-föroreningen. Kadmium har påträffats i halter överskridande riktvärdet för MKM i två av de undersökta provpunkterna. Förorening har konstaterats till 2 meters djup, det är fyllningens mäktighet inom snöupplaget. Fyllningen underlagras av naturlig lera.

Områden där föroreningshalterna överskrider Naturvårdsverkets riktvärden för MKM klarar inte kraven för den planerade markanvändningen. Dessa områden kommer därför att behöva åtgärdas i samband med exploateringen. Förslagsvis genom schaktsanering där massorna transporterats till en deponi med tillstånd för mottagning av förorenade massor. Vid behov kan plats-specifika riktvärden tas fram i samråd med tillsynsmyndigheten för att optimera markanvändning och deponering av massor.

Föroreningarna som påträffats i förhöjda halter i djupare belägen jord utgör inte några oacceptabla risker för människor som besöker tennisanläggningen och bidrar inte till en försämrad markmiljö i området för snöupplaget. Därmed anser Geosigma att det inte är motiverat att sanera djupare än cirka 1 meter under befintlig markyta i detta område. I övriga förorenade delar av exploateringsområdet (tennisbanor och parkering) är både jorrdjupet mindre och fyllningens mäktighet endast ca 2 meter, varför åtgärdsdjupet bedöms till cirka 1 m även i dessa områden.
