Bilaga 1 Tekniska statusbesiktningar

Statusbesiktning skolor 408 Enebydungen

Danderyds kommun

Statusbesiktning – 408 Enebydungenens förskola

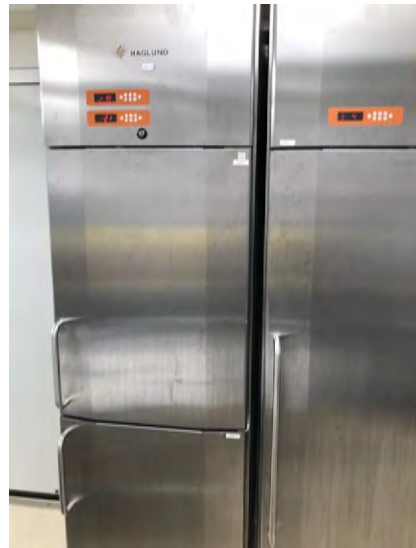
10. Frysskåp+kylskåp.

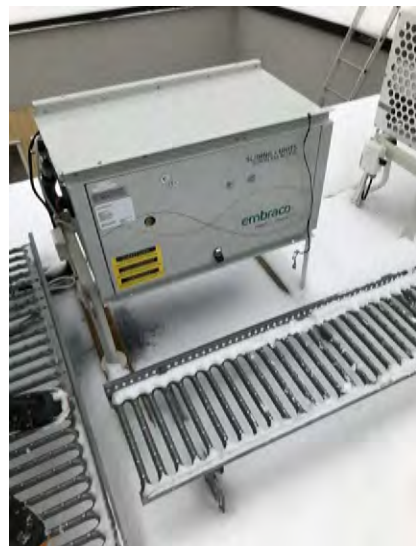
12. Kylmaskin.

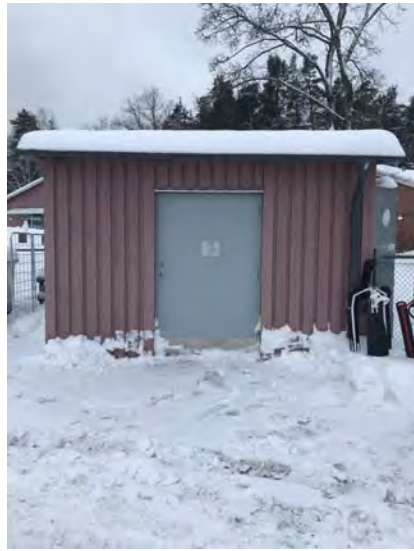
01. Barnvagnsförråd lutar.

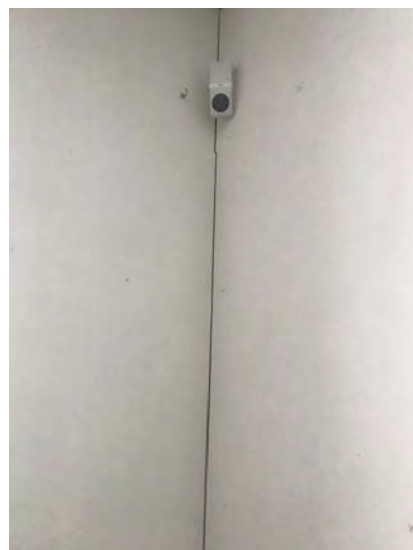
Kommentar: Vi uppmärksammade sättningsskador i rum 1160 samt 1166. Se bild 6. Dörr till våtlek har Svält pga fukt. Se bild 9. Vissa dörrar med karm och foder är i behov av målning. Se bild 10. Dörr till passage saknar dörrstopp. Se bild 12. Förslagsvis kan man åtgärda dessa brister inom 1-2 år med en uppskattad entreprenadkostnad av 25 000kr.

06. Sprickbildning rum 1160.

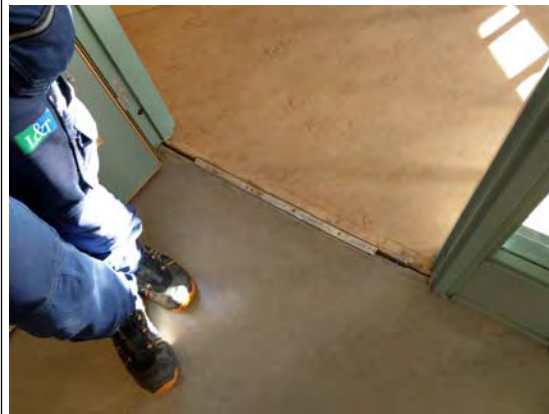
04. Mattskarv vid dörr.

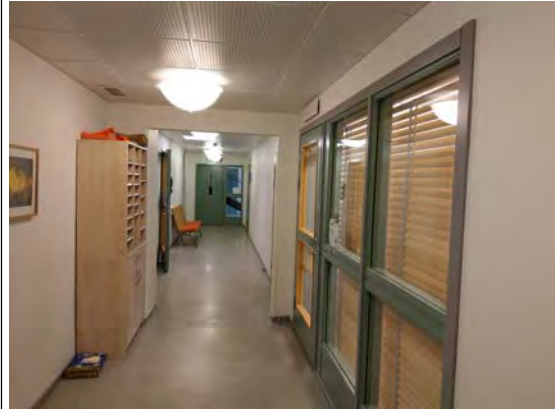
02. Ytskikt.

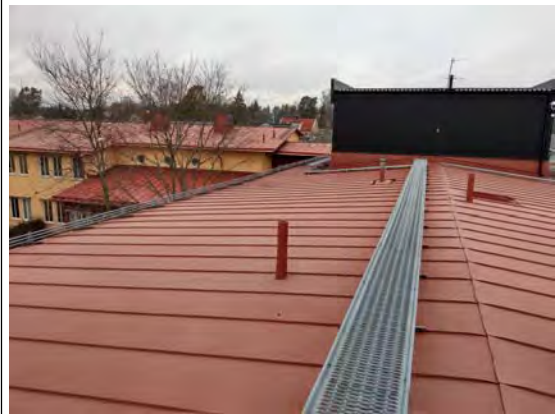
04. Yttertak.

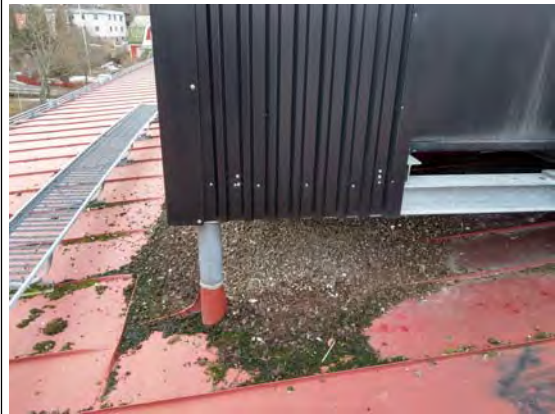
06. Mossa på yttertak.

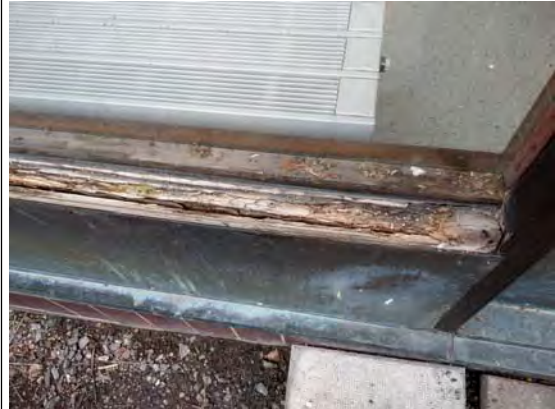
08. Partier utvändigt.

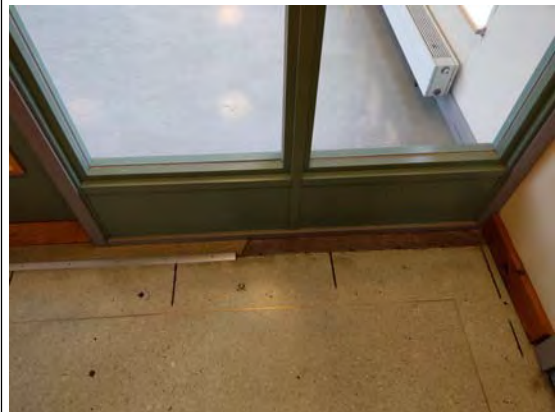
10. Slitage matta.

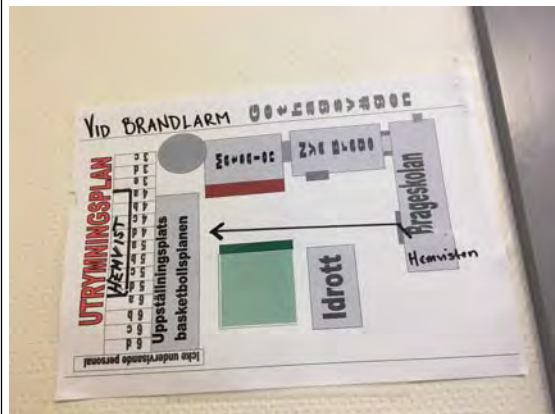
12. Ej godkända utrymningsplaner.

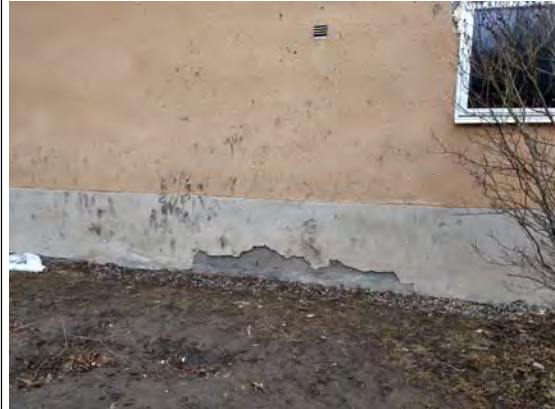
02. Skador fasad.

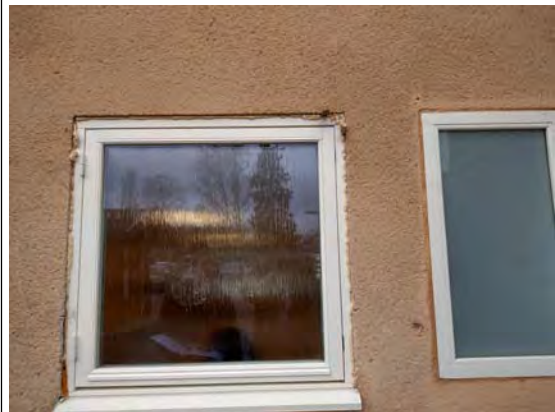
04. Montage ej klart.

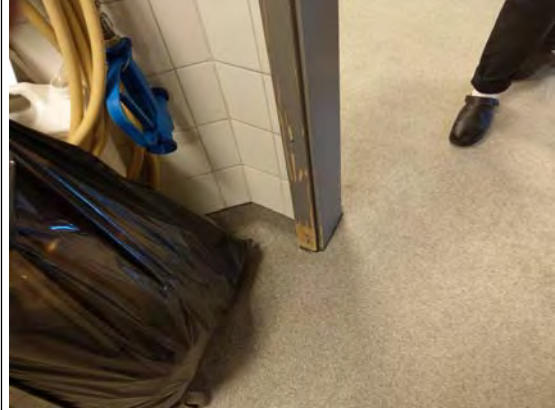
02. Fuktrelaterade skador på karm,foder.

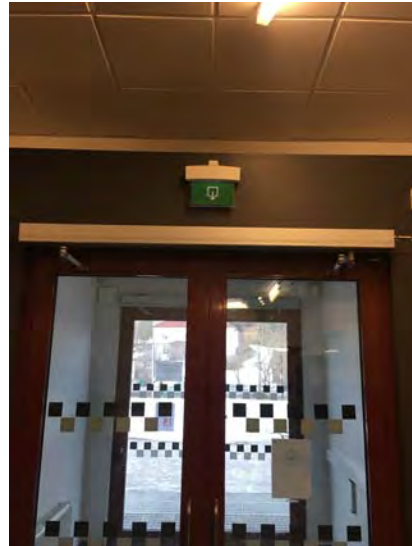
04. Avvikande utformning av vägledande markeringar.

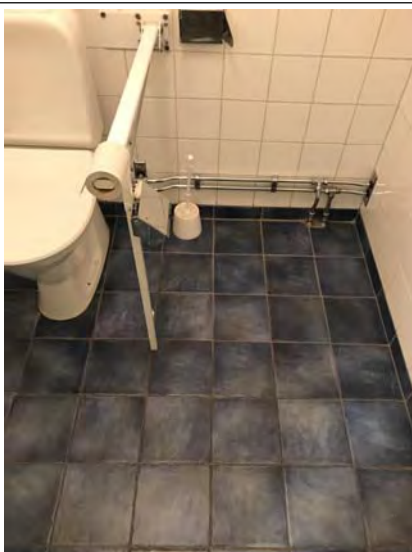
13. Genomföring i golv WC-rum.

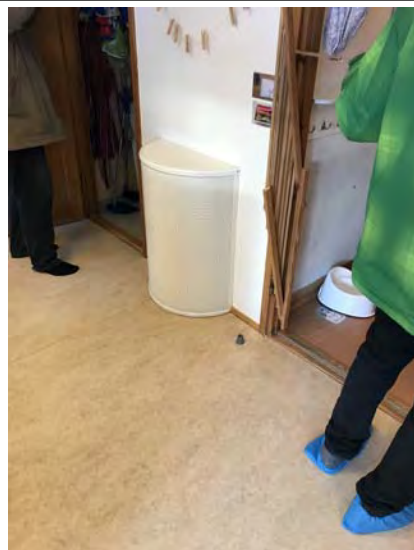
12. Deplacerade golvdon.

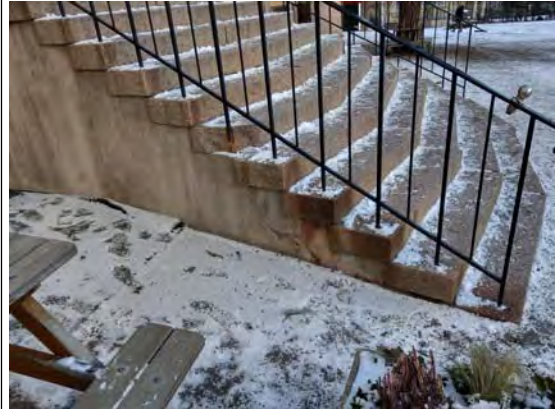
02. Sättningskador entré.

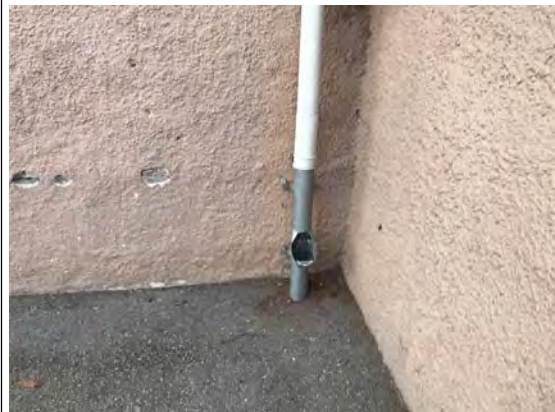
04. Diverse putsskador.

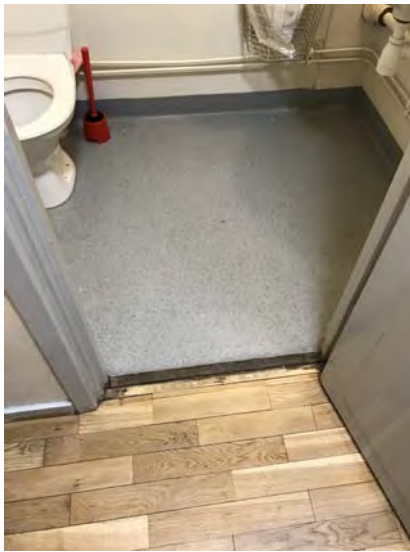
07. Fuktskada, bra nivåskillnad.

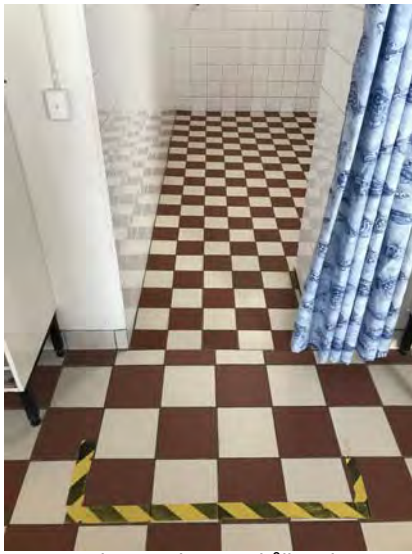
19. Dusch 1132, kan innehålla asbest.

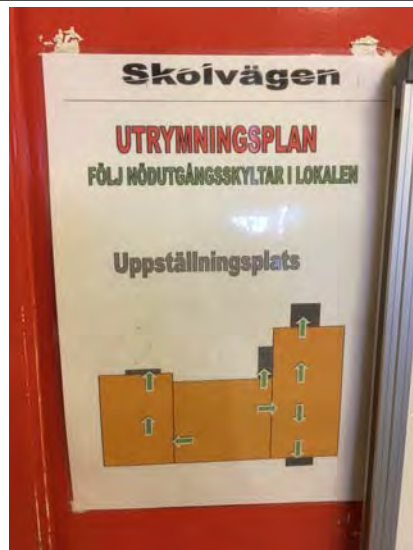
30. Undermåliga untrymningsplaner.

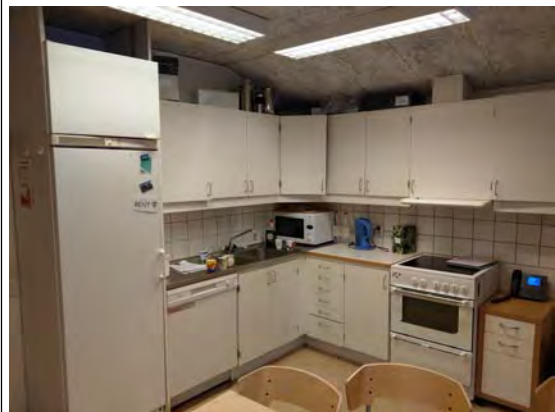
05. Borrhål i kakel.
