Danderyd 2:143, byggnad 2014 "Gula Villan"
Danderyds kommun

Utlåtande över statusbesiktning

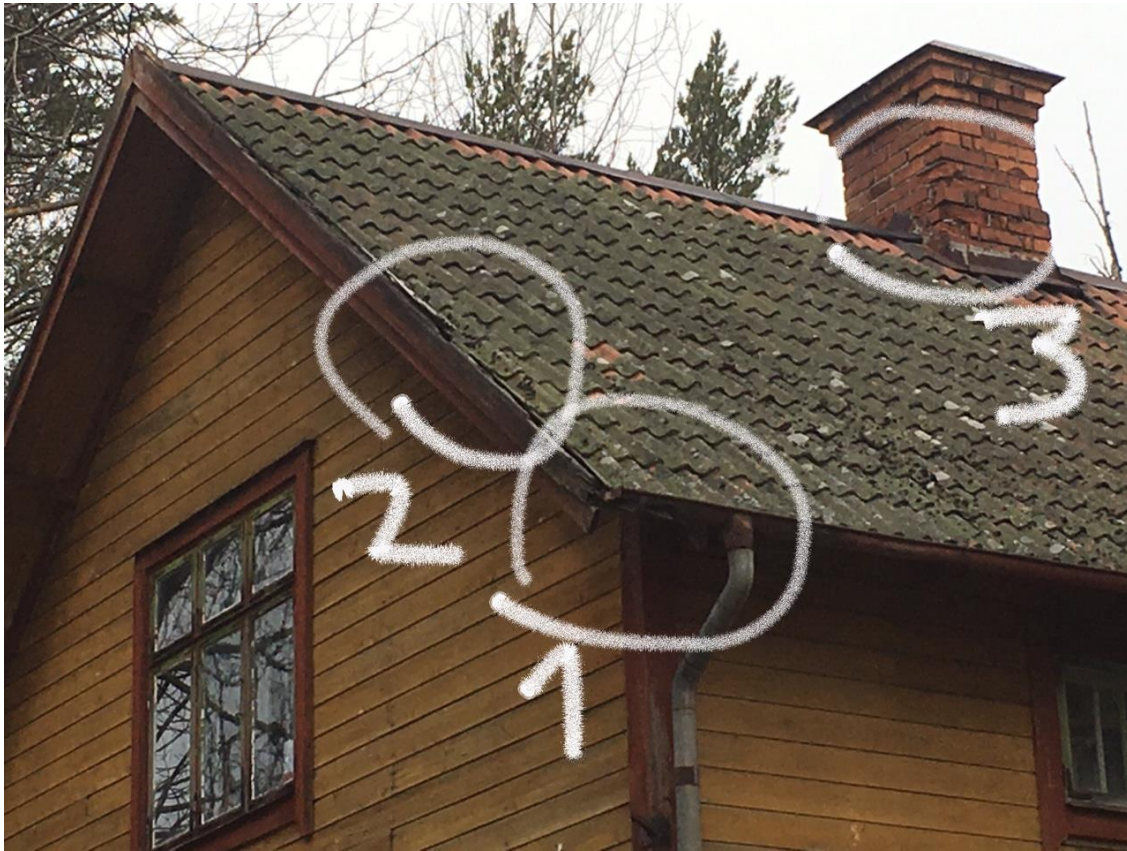
Hängränorna helt slut – genomrostade, ränngavlar saknas (1).

Takpannor är skadade och mossiga, vattbrädor på gavlarna saknas (2).

Frostskador på stenar, plåtbeslag mot nock samt krönbeslag är skadade (3)

Skador på hänggrännor(1)

Vattbrädor saknas(2)

Skador på skorsten (3)

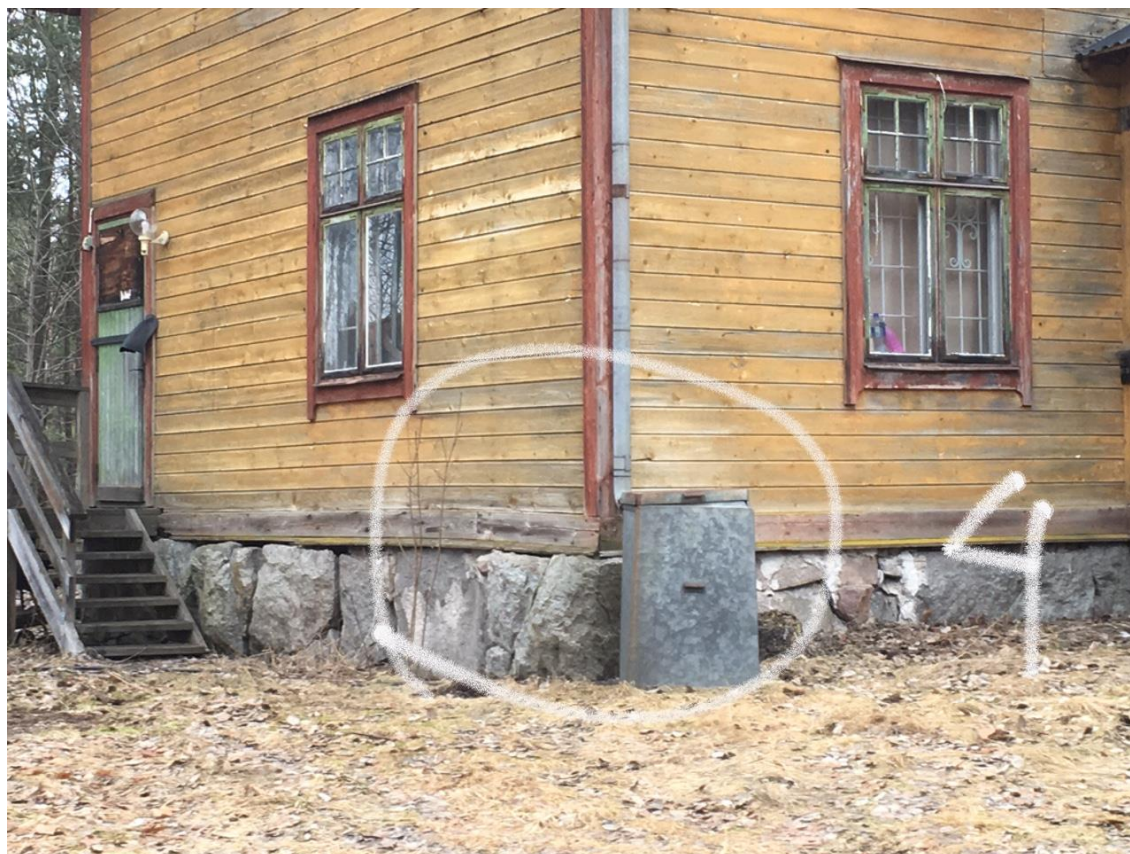
Sättningar längs södra gaveln, i synnerhet sydöstra hörnet (4) (5).

Sättningar i sydöstra hörnet (4)

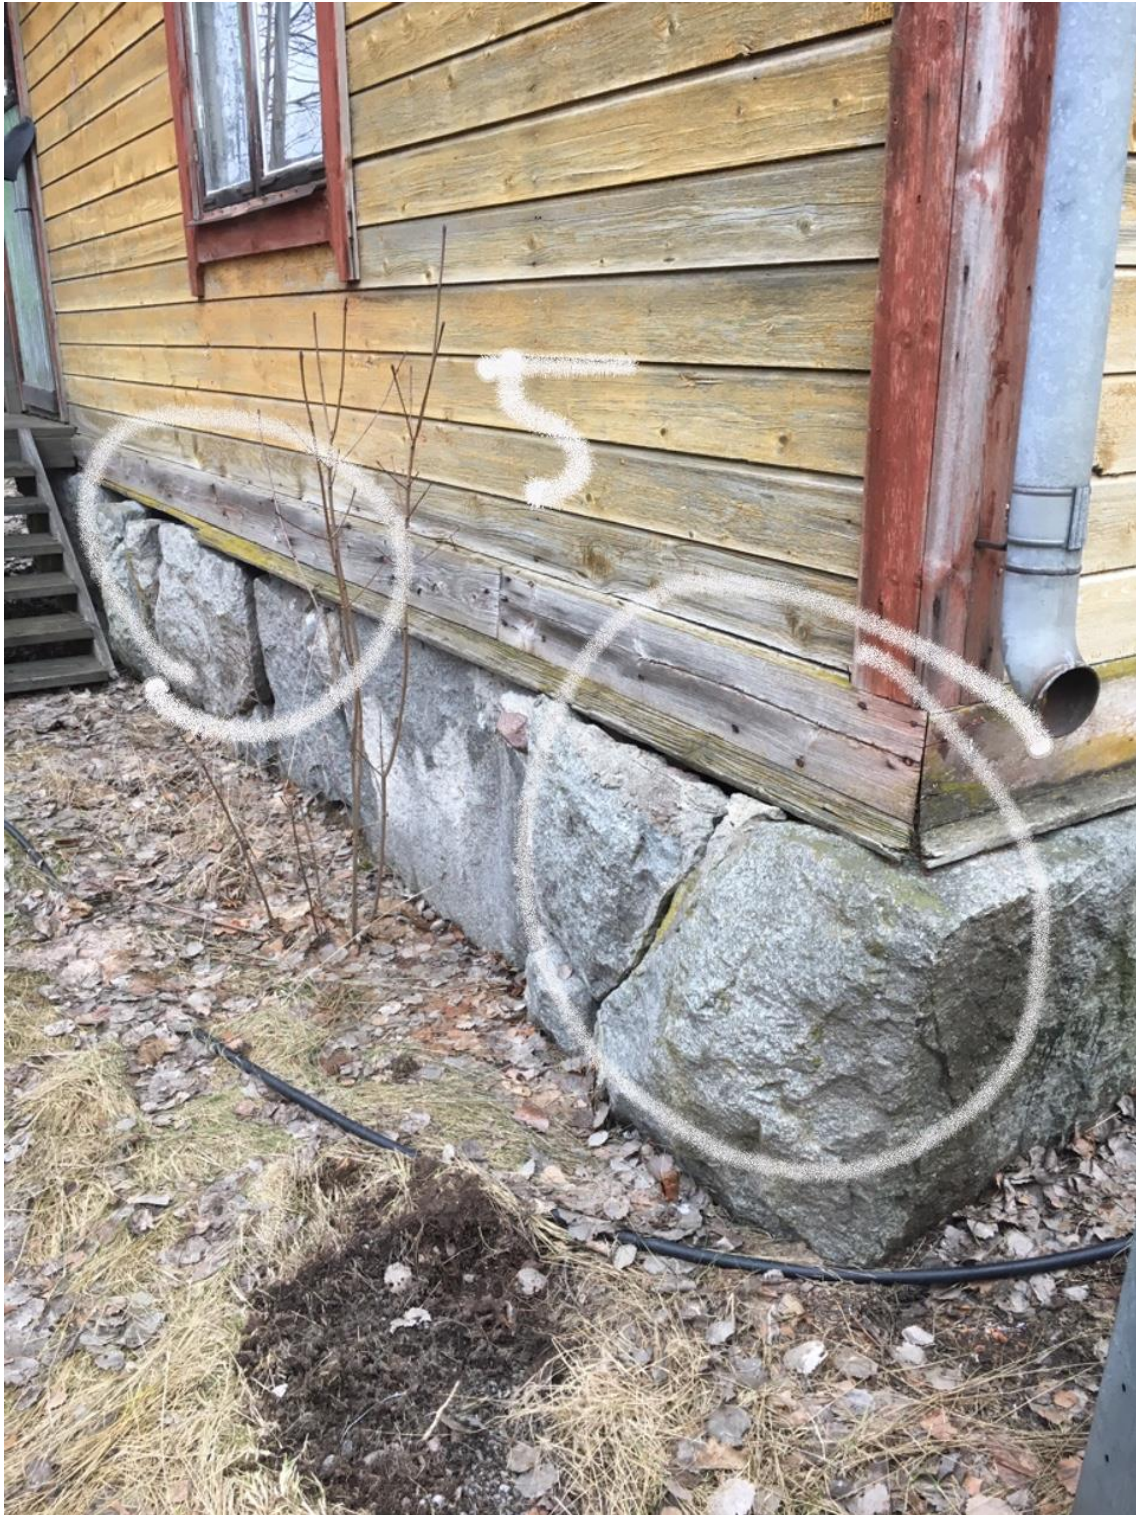
Brädfodring (panel) nederst runtom hela huset är bitvis murken och bortruttnad (5) (10).

Sättningar, sten rör sig utåt, skador på panel (5)

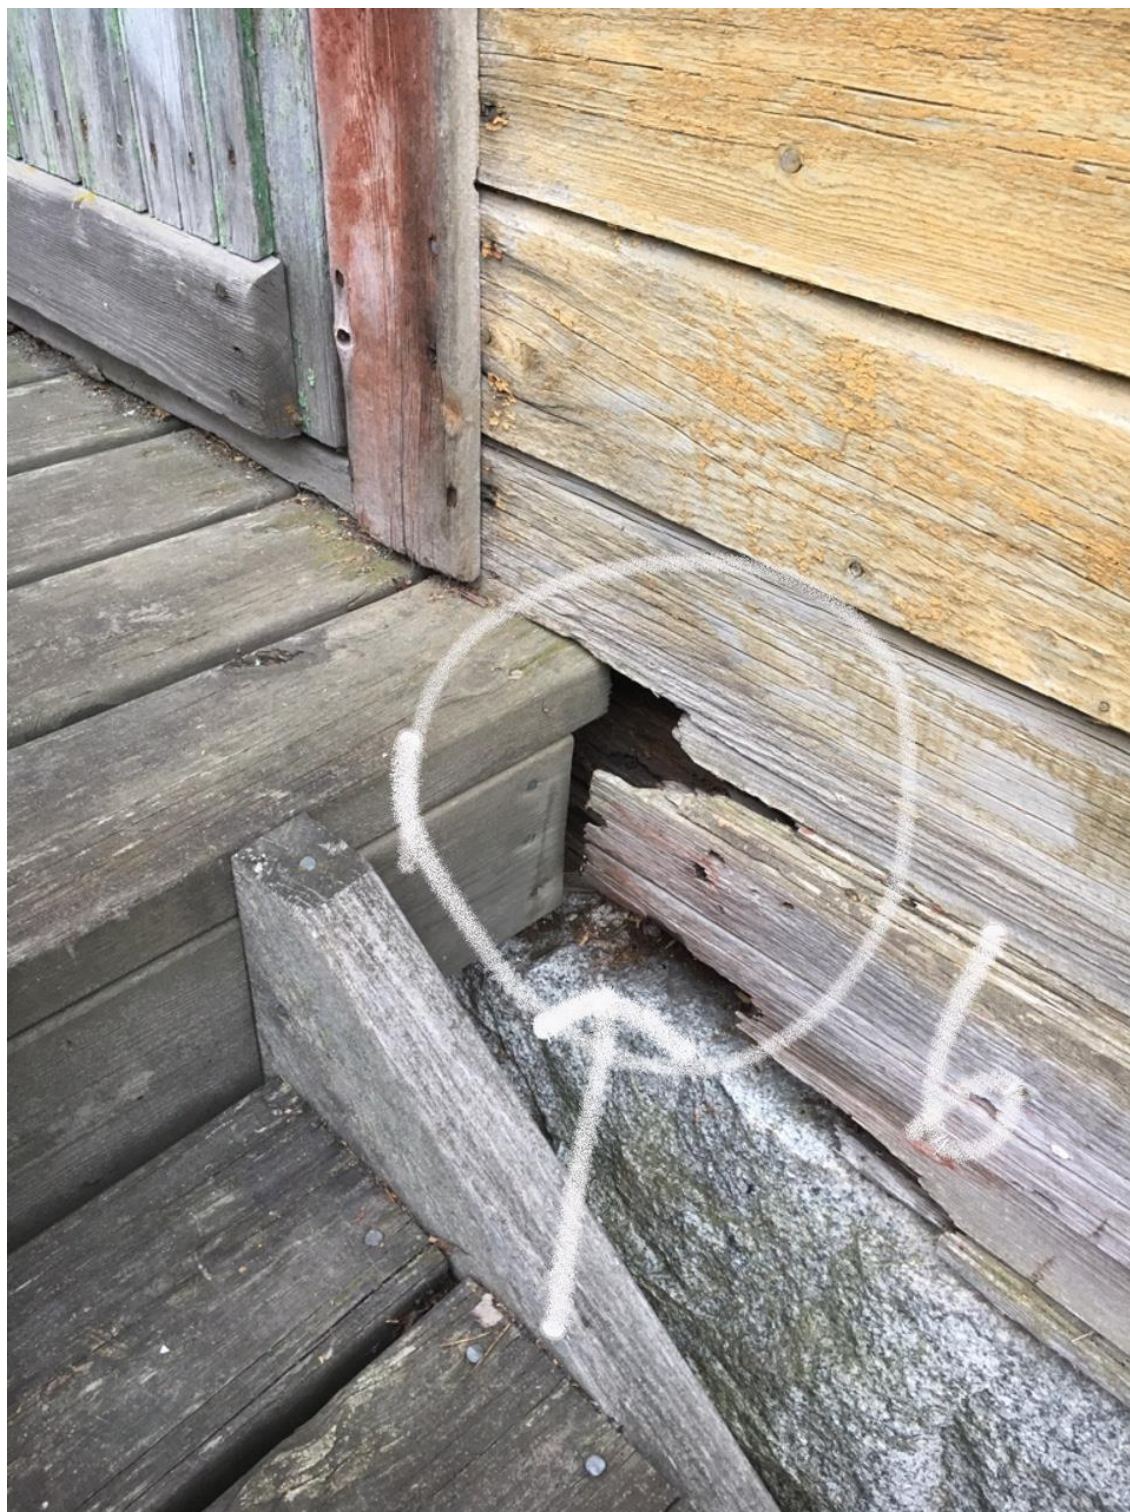
Bottenstocken murken vid trappan upp på södra gaveln, murket trä ramlar ut (6).

Murken bottenstock (6)

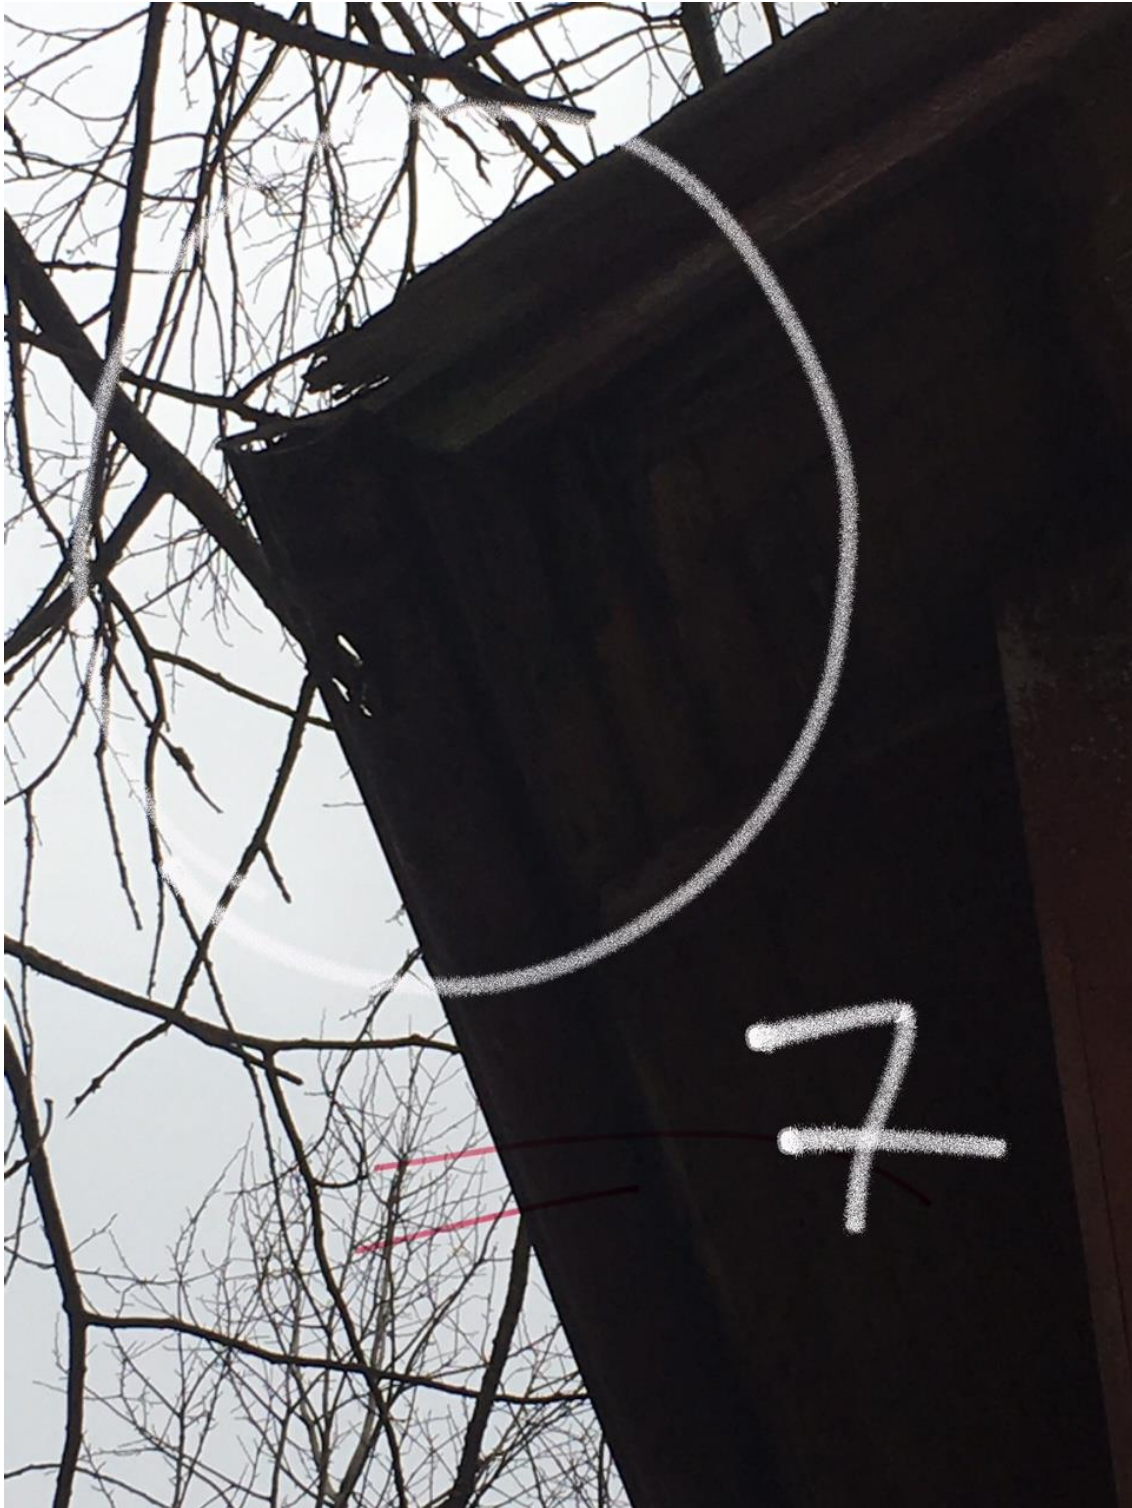
Gavelspetsen i söder, brädor mot takfot är bitvis genomruttna (7).

Takfot i sydväst, hål genom hängrännor (7)

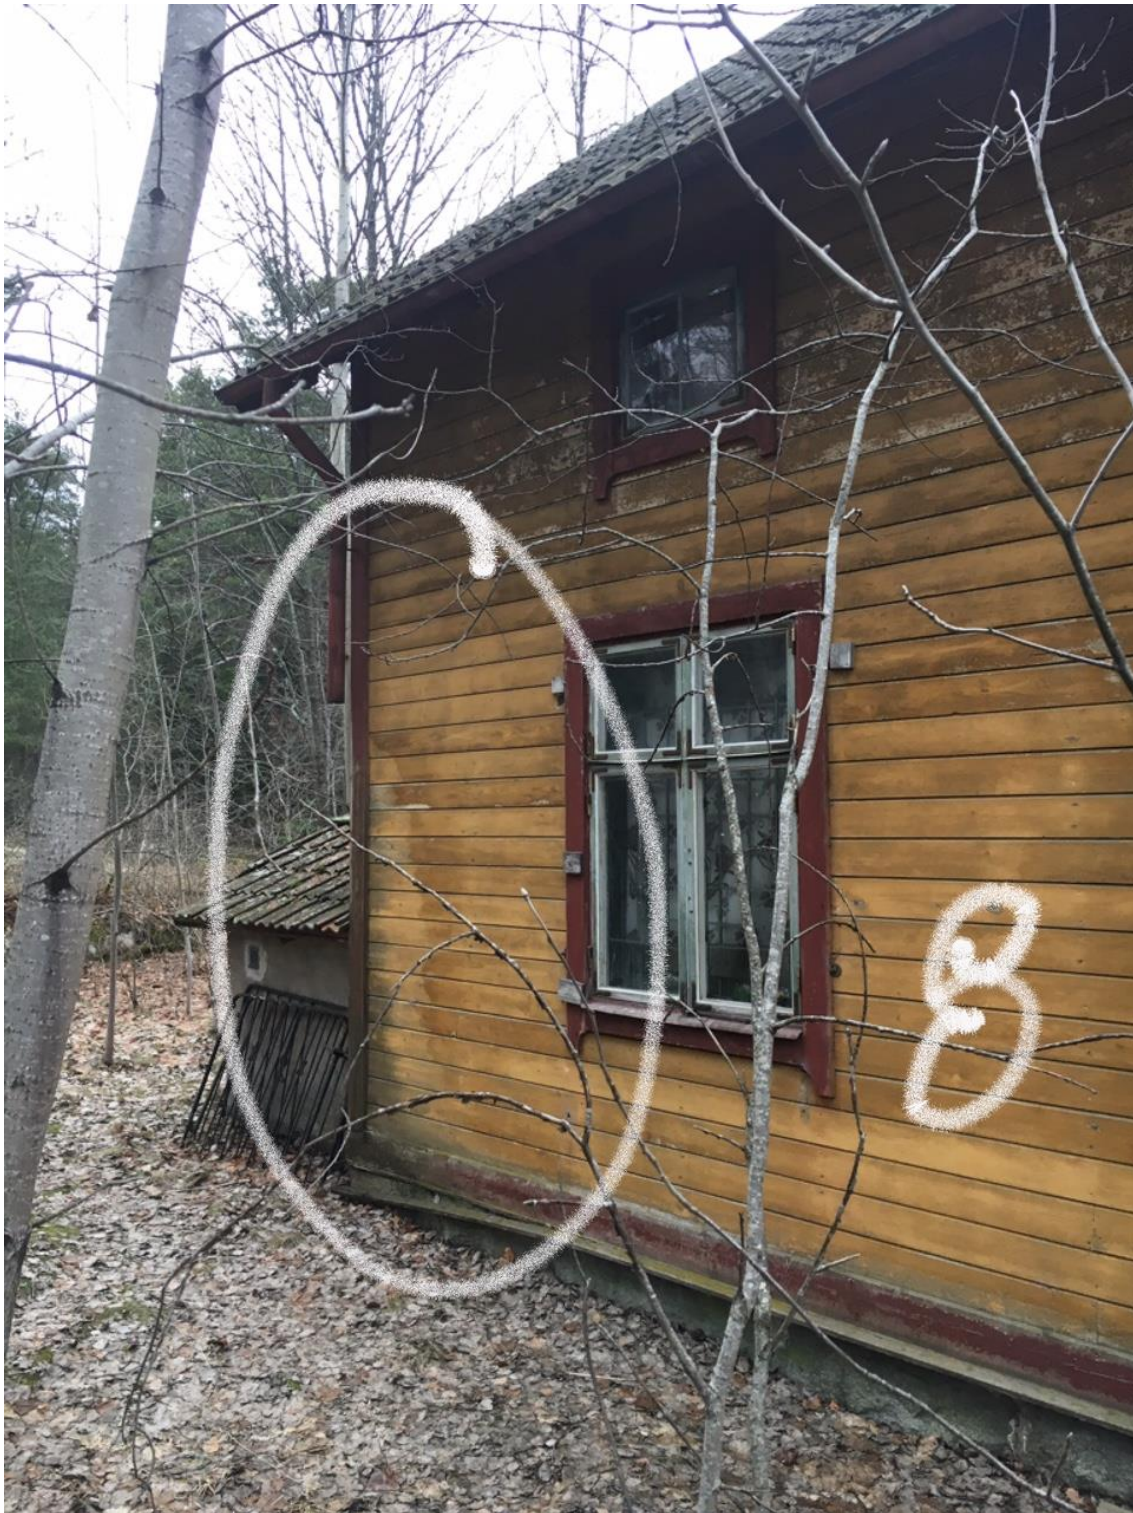
Stuprör saknas bitvis i nordväst, med påföljande skador på fasaden (8).

Stuprör saknas i nordväst, skadad fasad (8)

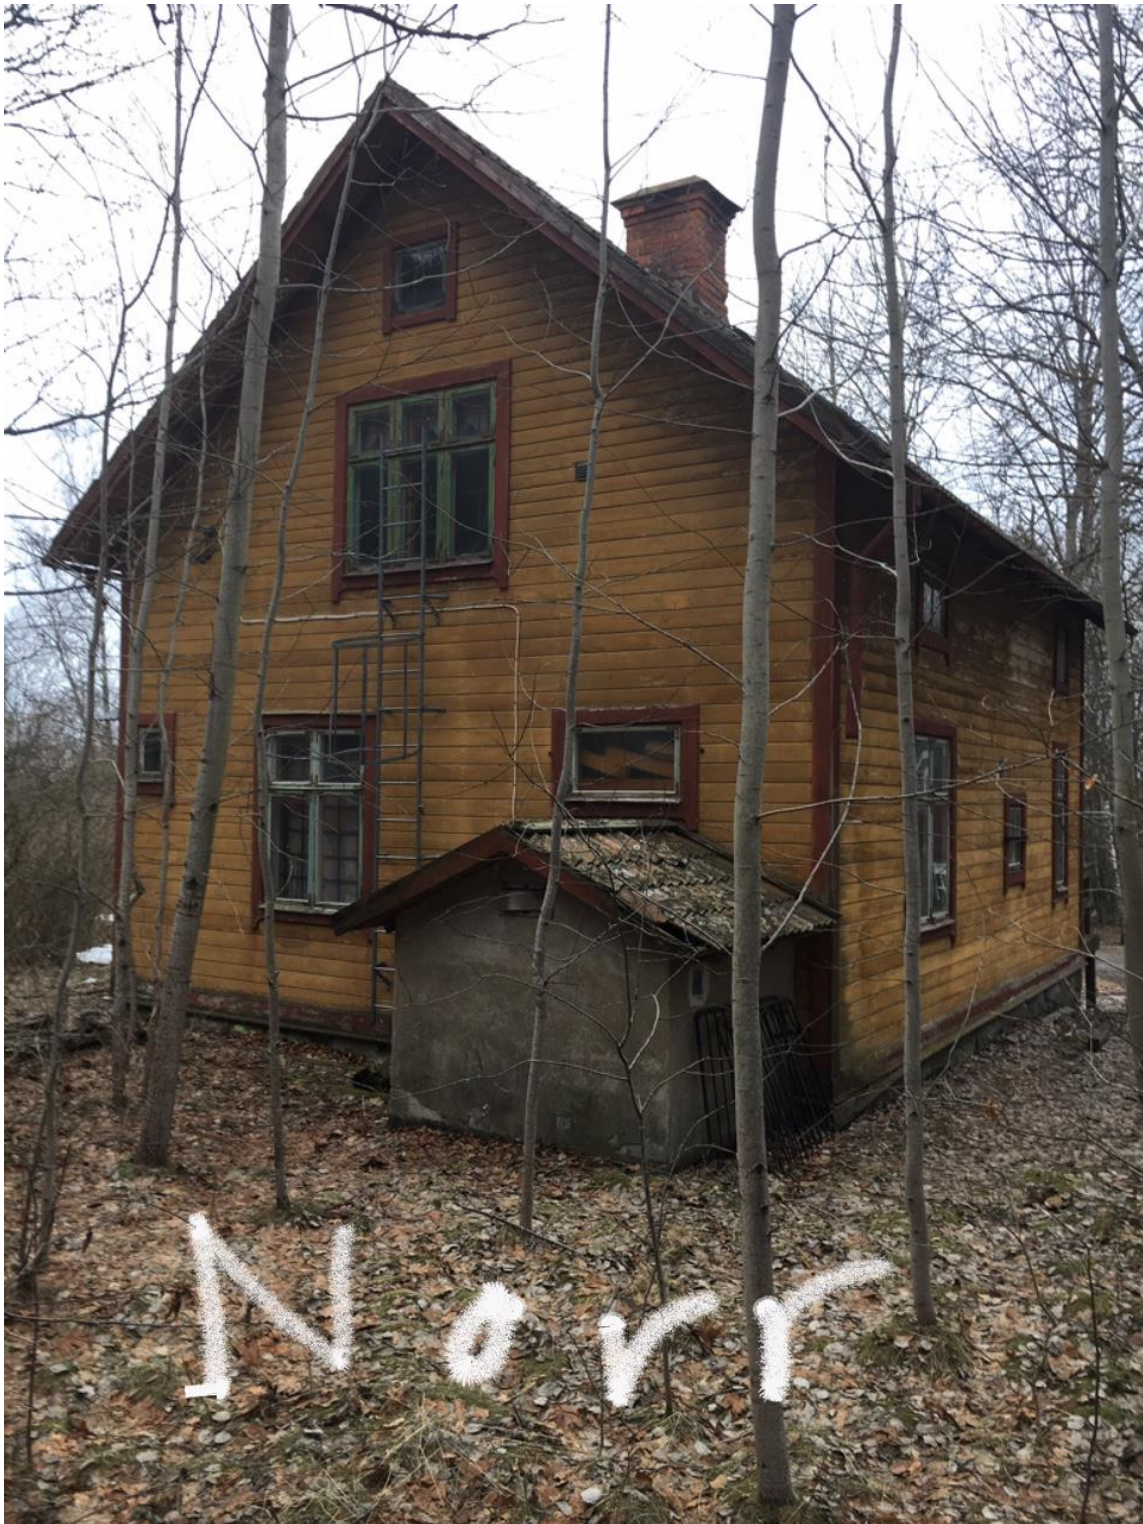
Fasad mot norr

Norra och västra har nästan lika stort behov av ommålning, rötskador fläckvis.

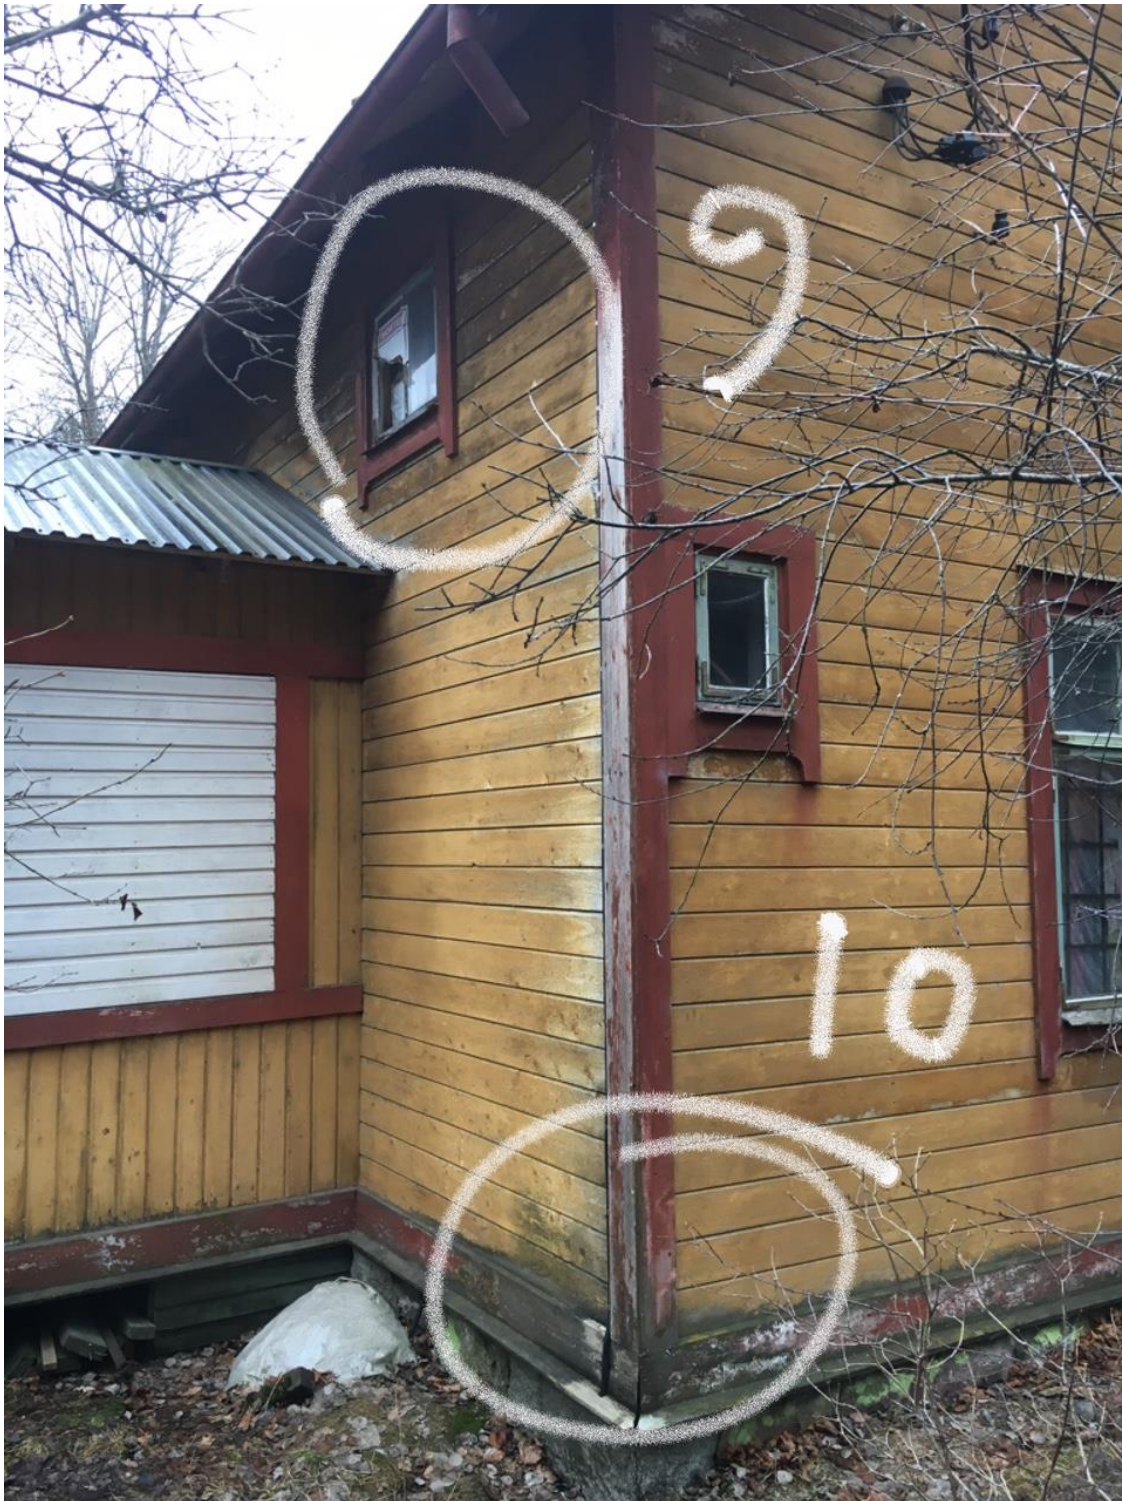
Fönsterglas saknas i ett mindre fönster på östra fasadens övervåning (9).

Fönster i sidogarderob, fönsterruta saknas (9).

Fönsterglas saknas (9)

Murket hörn vid bottenstock (10)

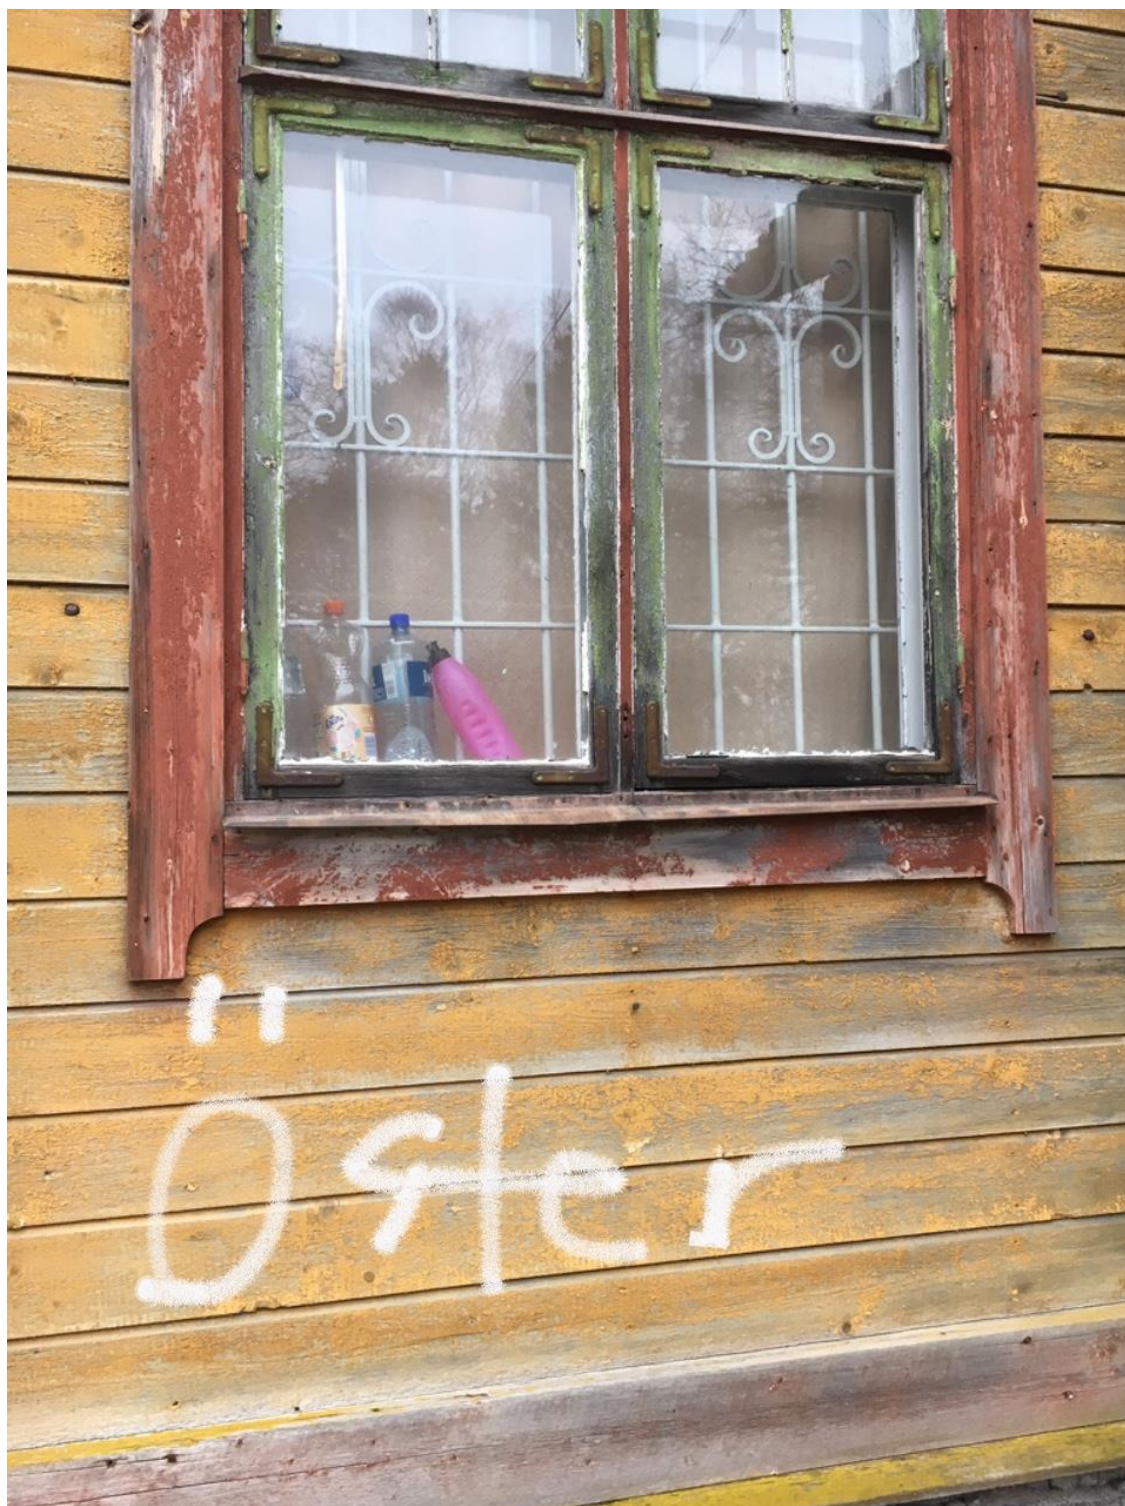
Fönster på södra och östra fasaderna har skador, kitt saknas och kittfals är åtgången. Färgen är hårt flagnad och bågarna uppvisar skador i underkant, hörnbeslagen är genomgående rostiga (bild Östra fasaden).

Sättningar ser ut att ha kilat fast fönsterbågarna i sydöstra hörnet på bottenvåningen (bild Östra fasaden).

Östra fasaden – sättningar kilar fast fönster, allmänt dåligt skick fönster

Fönster är genomgående i behov av grundligt reovering.

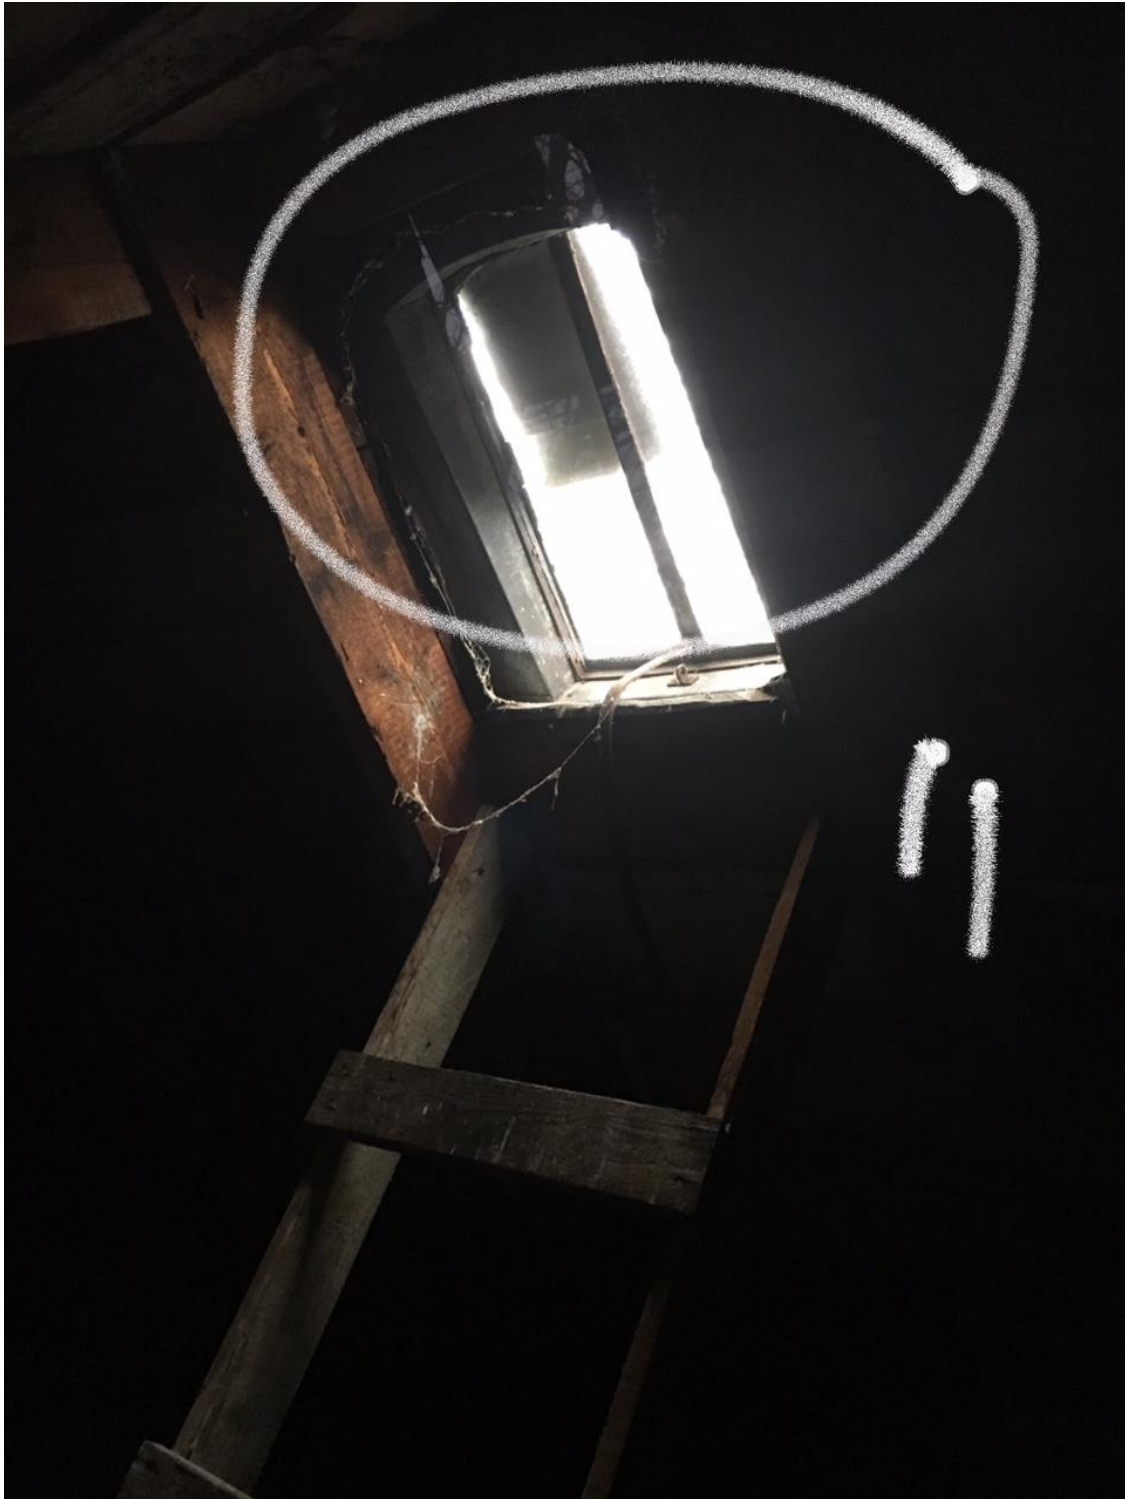
Takfönster trasigt, synlig lumpapp vid fönster är mjuk och sugande (11).

Takfönster på vind, glas borta, papp som tillfällig tätning (11)

Läckage genom takfönster och tak ner till vindsvåningen bör åtgärdas omgående om man avser att bevara byggnaden, därefter bör grund och skador på bottenstock åtgärdas.

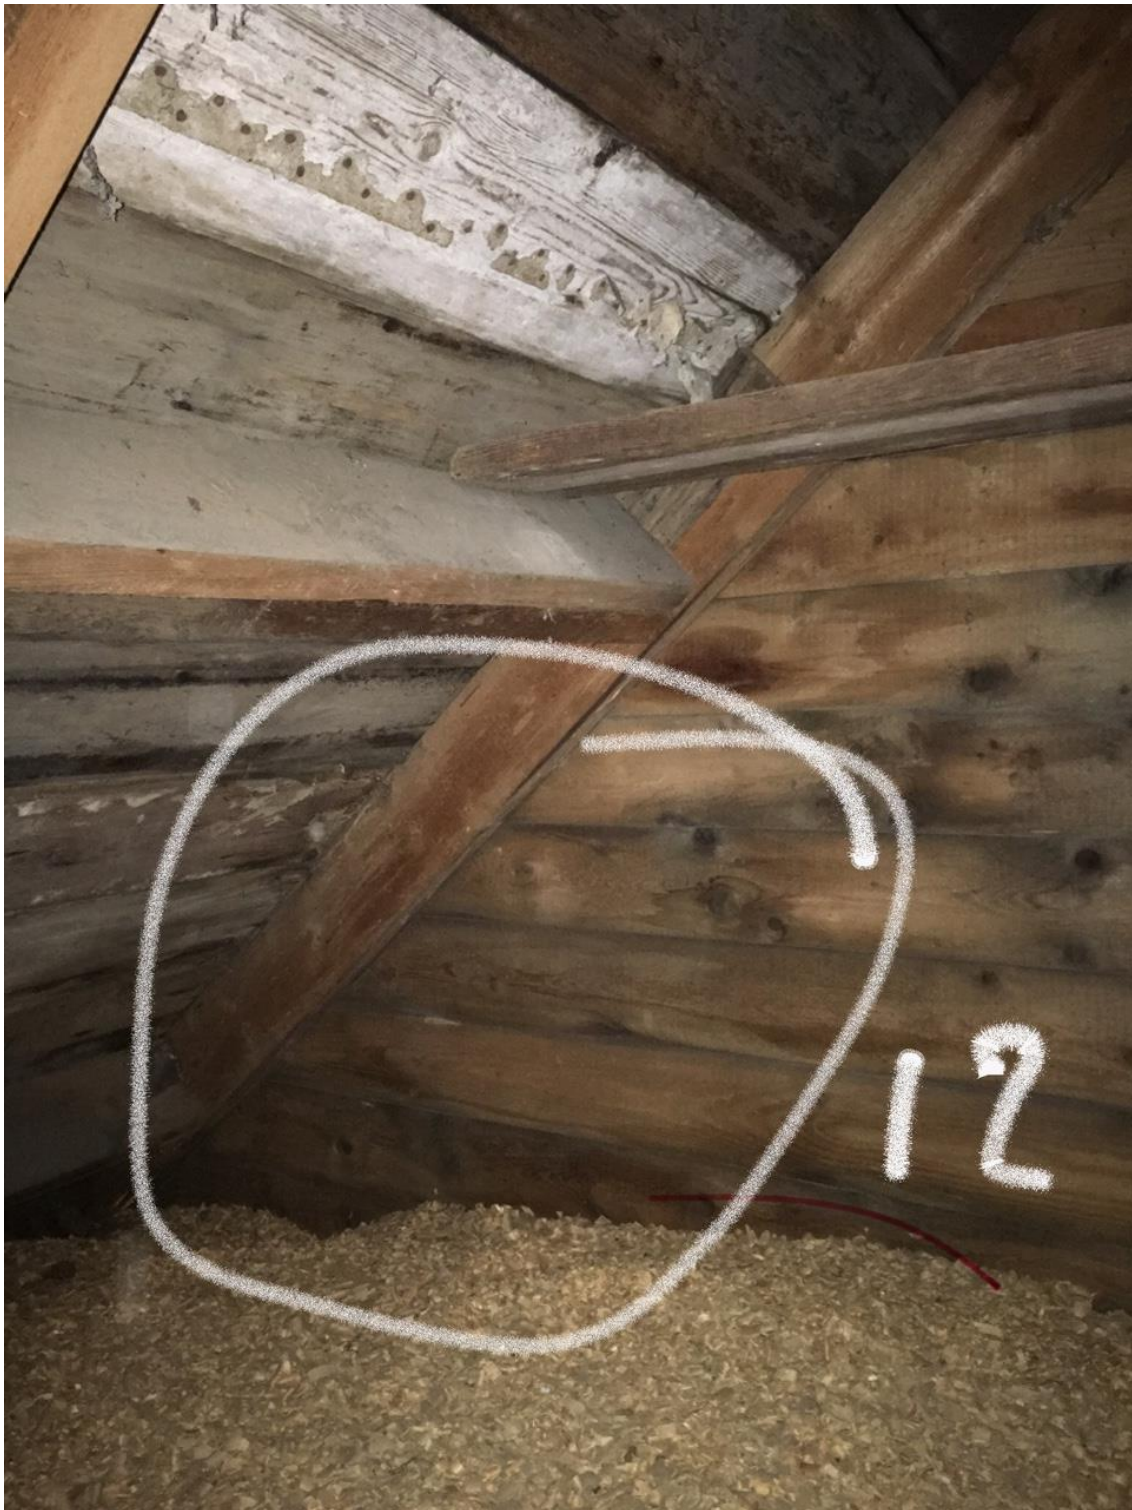
Fuktgenomslag i råspont som korresponderar med skadorna i våningen under (12) (13).

Fuktskada på vind ovanför fuktskada nr 15 i sidorum övervåning (12)

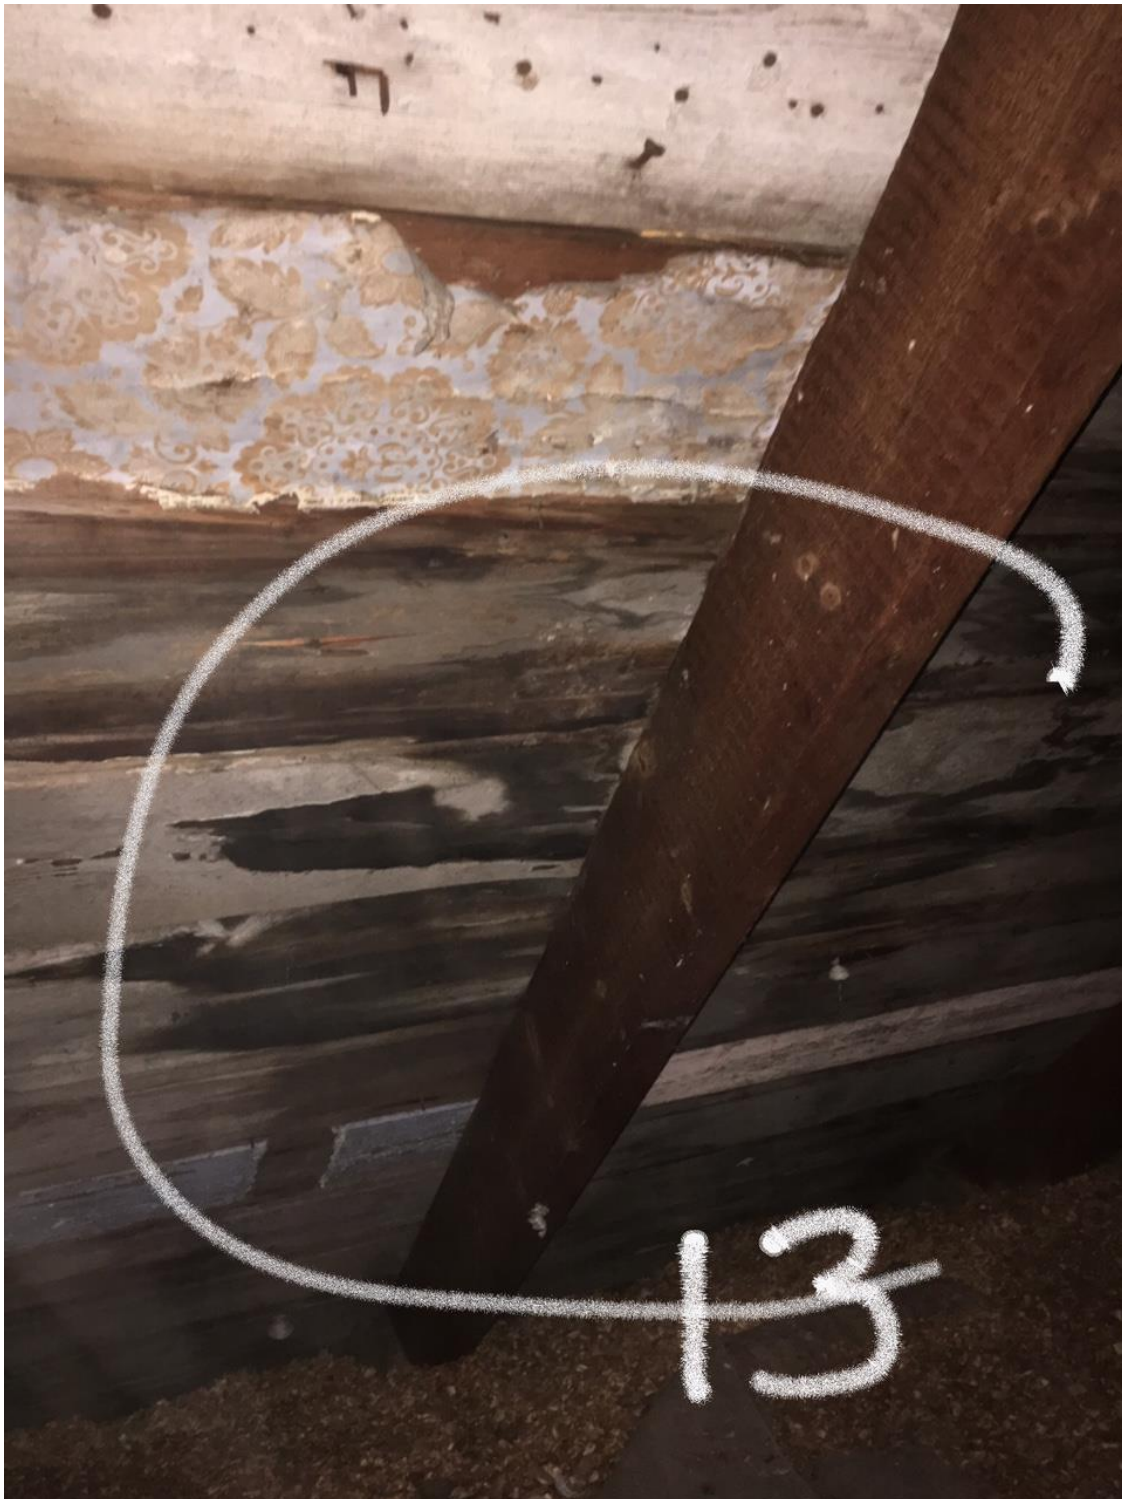
Fuktgenomslag i yttertak östra sidan, mitt för skorsten. Motsvarande skada i innertak i våningen under. Fuktigt spån, fuktig matta eller liknande textil under skadan (13)

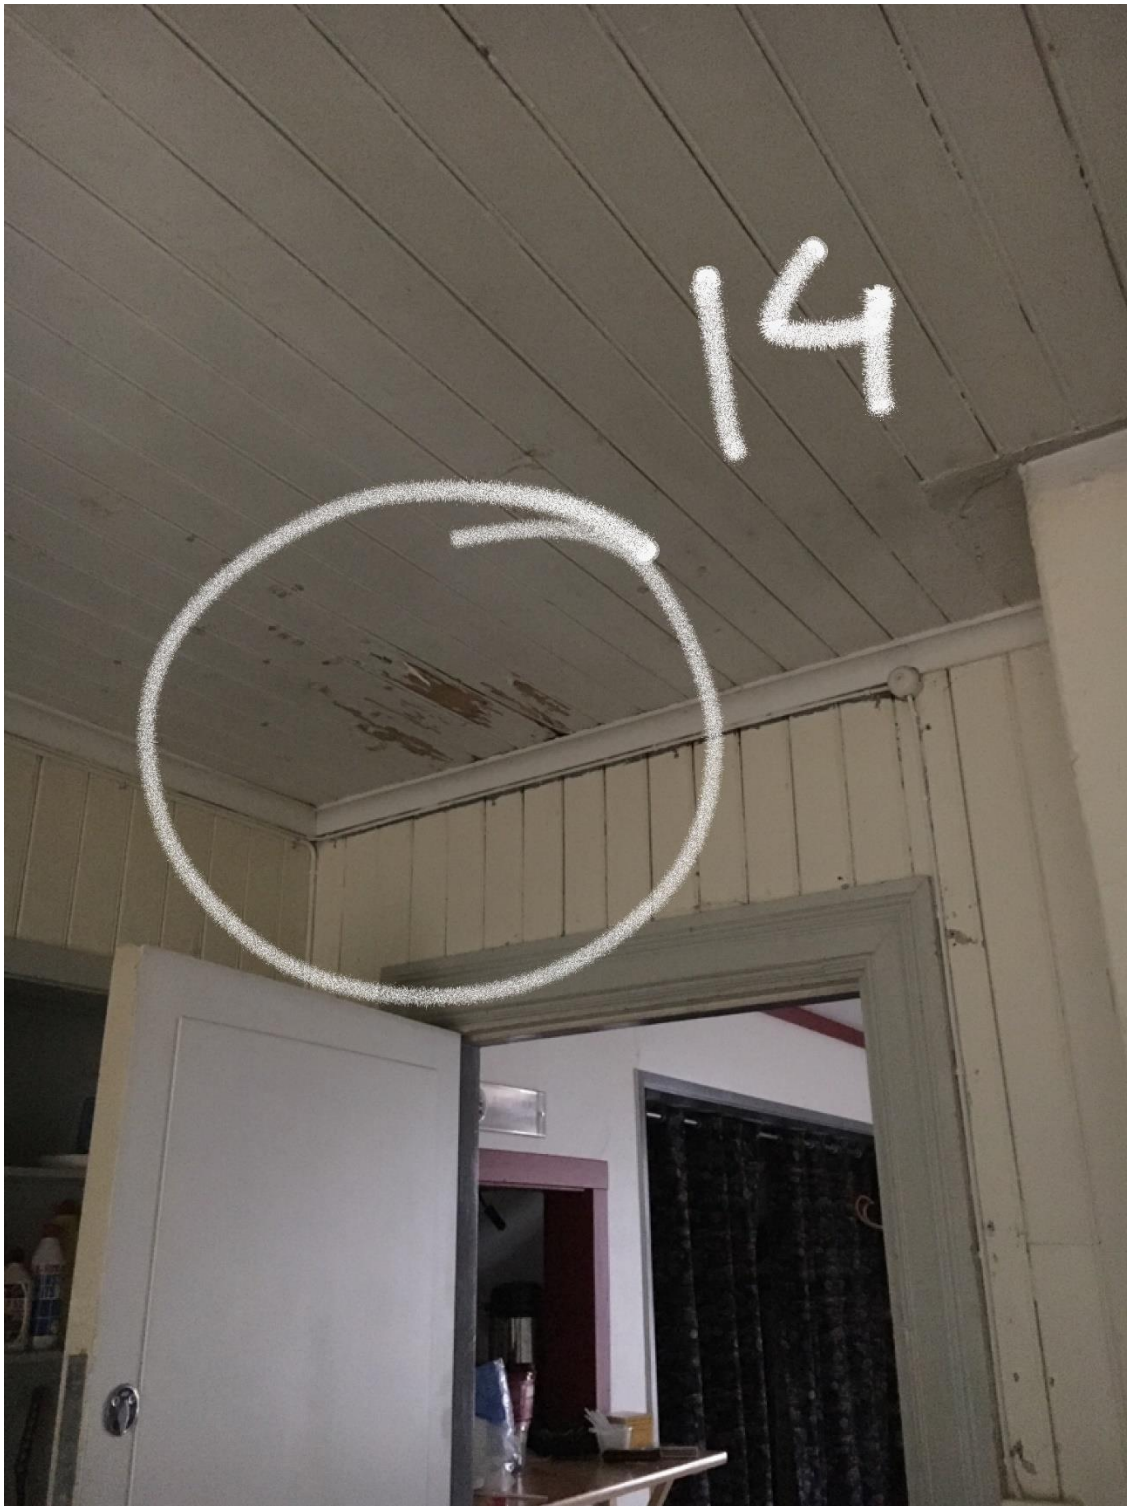
Flagnad färg i tak vid dörr till kammaren (14).

Övervåningens kök, fuktgenomslag under skada nr 13 på vind (14)

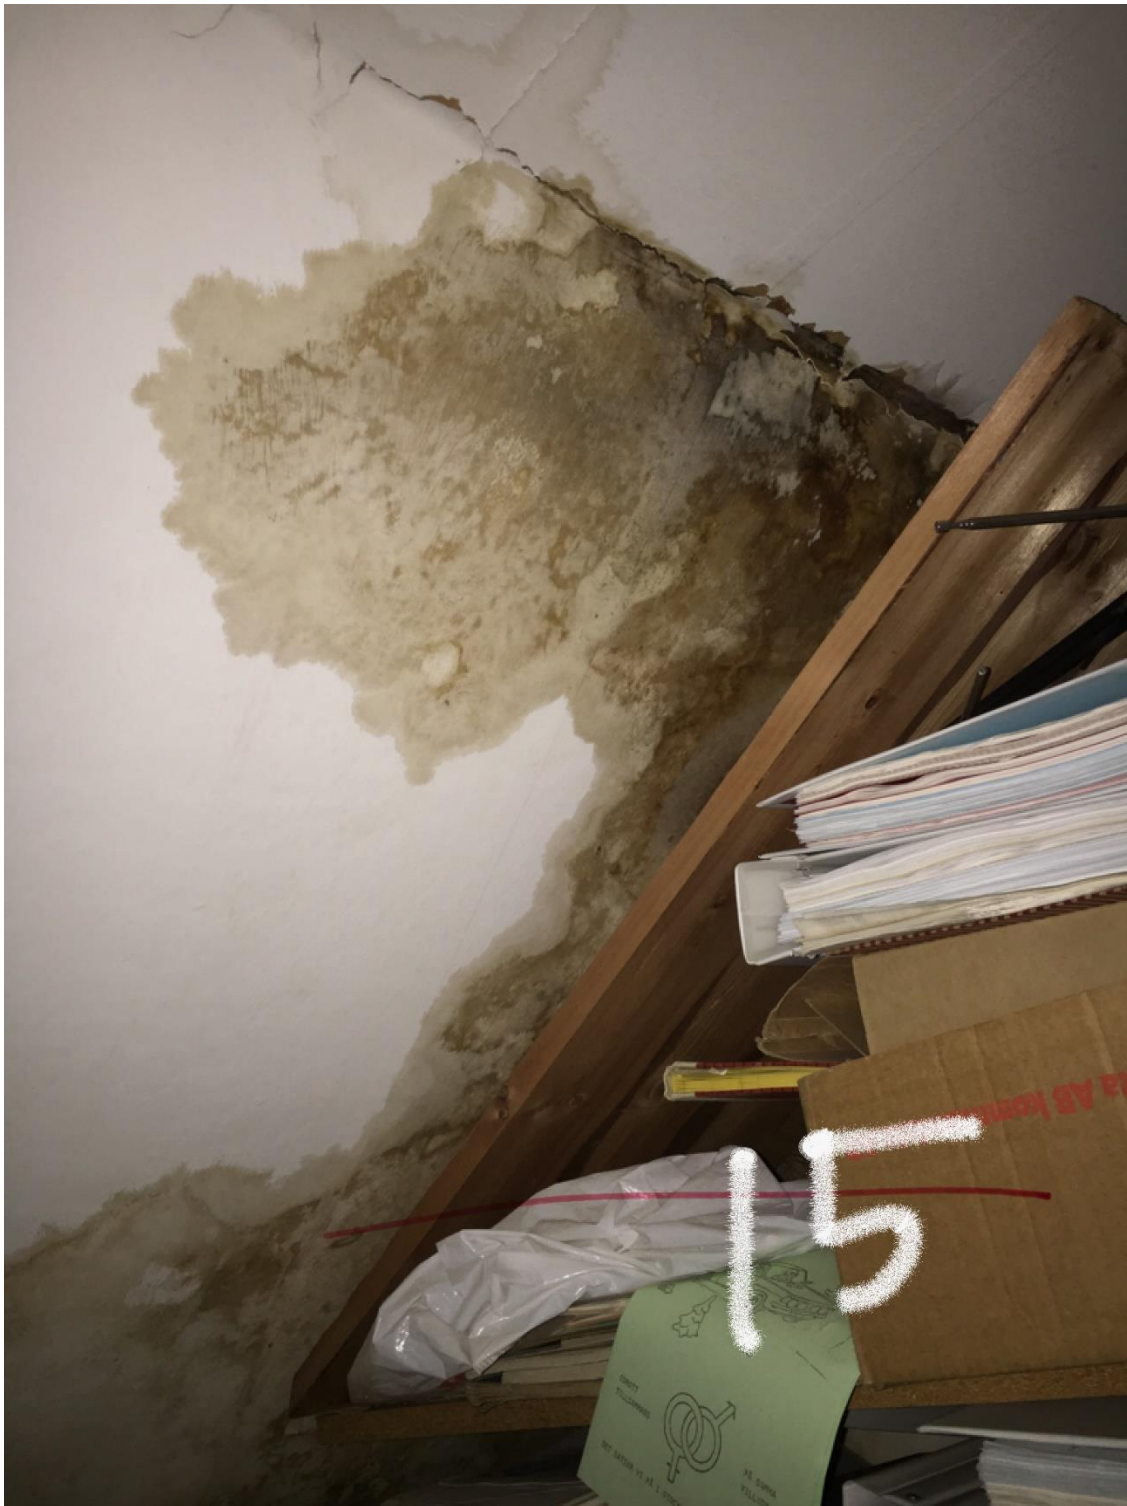
Skada i taket vid sydöstra hörnet (15).

Övervåningens rum, mot sydöstra hörnet, skada snett under nr 12 på vinden (15)
