Danderyds kommun

**Parter:** Carl Kjellberg m.fl. ./.. Danderyds kommun  
**Målet gäller:** laglighetsprövning enligt kommunallagen

**DANDERYD 2:143**  
**Beslut om åtgärdsföreläggande gällande bristande underhåll av Oscarsborg**

Fastighetsbeteckning: Danderyd 2:143  
Namn/Gatuadress: Oscarsborg/ Gula villan  
Kommun, Stadsdel: Danderyd  
Ärendenr:

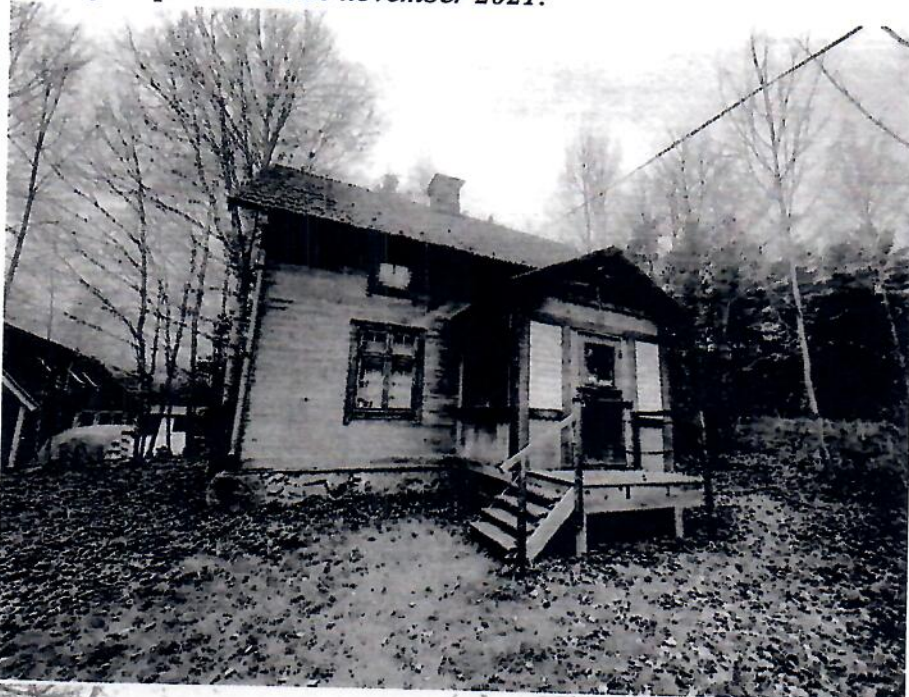
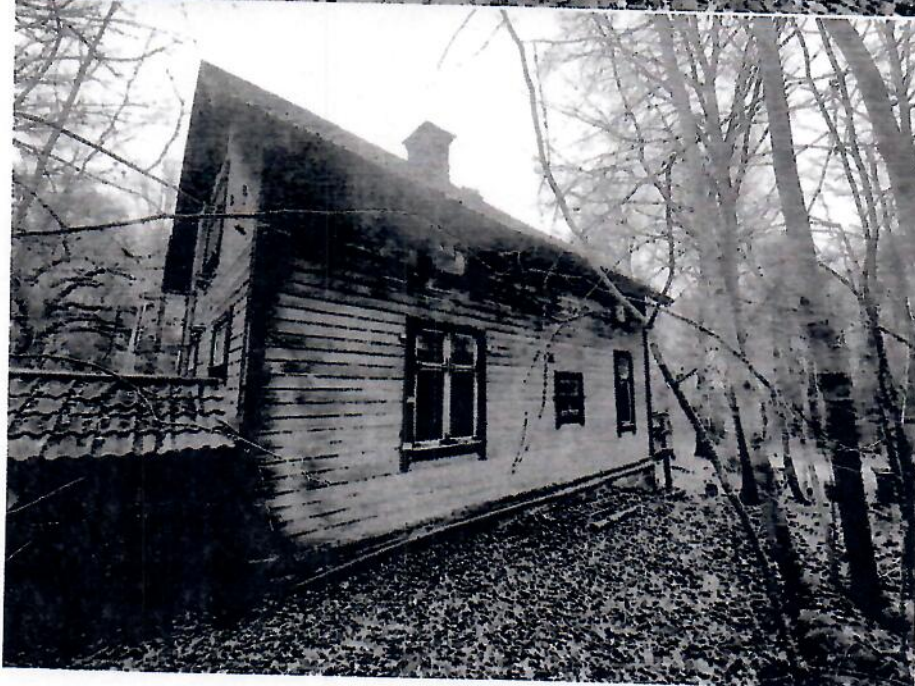
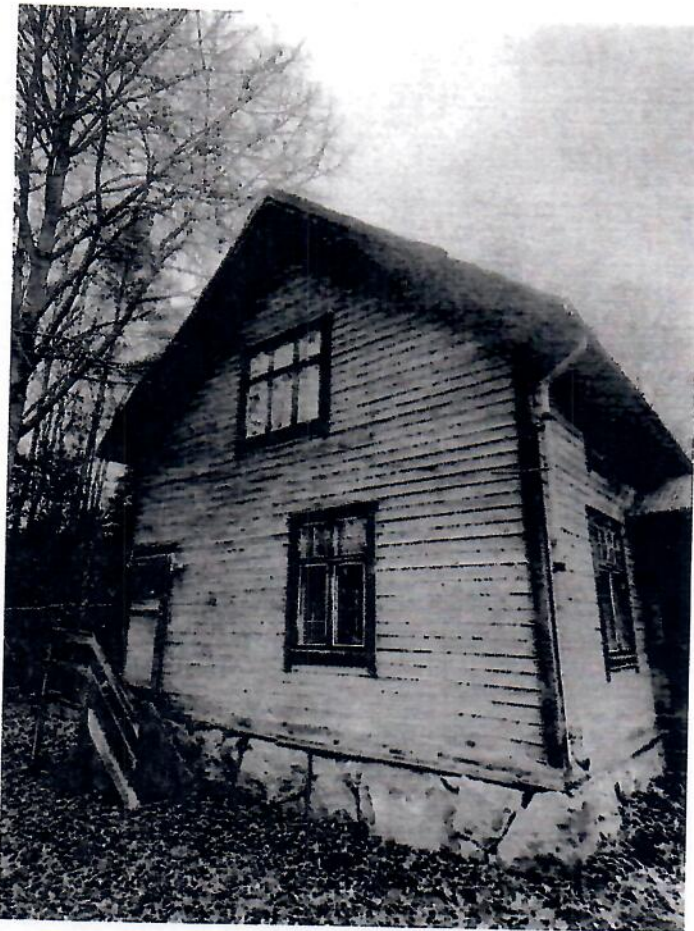
*Foton från platsbesök 16 november 2021:*

Klagomål har kommit in till miljö- och stadsbyggnadskontoret gällande bristande underhåll av Oscarsborg. Efter platsbesök den 16 november 2021 konstaterade miljö- och stadsbyggnadskontoret att underhållet av byggnaden är kraftigt eftersatt och att det bristande underhållet lett till skador på byggnaden. Det kan bland annat konstaterats att hängrännor och stuprör är trasiga och bitvis saknas, vilket lett till fuktskador.

I den antikvariska förundersökningen beskrivs behovet av underhåll och det konstateras att byggnaden har stora skador främst på grund av att taket inte har underhållits och ordentlig vattenavrinning saknas. Sammanfattningsvis kan konstateras att:

- Fasaden är på flera ställen fuktskadad
- Rötskador i bottensyllen
- Sättningskador i grundmuren
- Samtliga fönster är i stort behov av renovering
- Dörrar, veranda och panel är i behov av renovering och målning.

Vissa underhållsåtgärder behöver vidtas omedelbart för att stoppa ett fortsatt förfall. Framför allt är det bristande vattenavrinning under lång tid som har orsakat skador på fasader och stomme. Det finns rötskador i hörnen och generellt behov av en yttre renovering av panel, fönster samt ommålning. De mest akuta bristerna i underhållet som behöver åtgärdas avser dock omläggning av tak samt att åtgärda stuprör och hängrännor. De underhållsåtgärder som föreslås i detta föreläggande är inte långtgående och kan inte anses avhjälpa samtliga brister för att underhållskravet enligt 8 kap. 14 § PBL ska anses vara uppfyllt, tvärtom det fråga det mest primära och akuta för att stoppa fortsatt förfall.

Byggnadsnämnden beslutar att med stöd av 11 kap. 19 § plan- och bygglagen (2010:900), PBL, förelägga byggnadens ägare, Danderyds kommun (org nr. 212000-0126), att senast inom 6 månader från det att detta beslut vunnit laga kraft vidta följande underhållsåtgärder:

- Omläggning av tak med ny papp och läkt inklusive vindskivor och vattbrädor
- Byte av hängrännor och stuprör

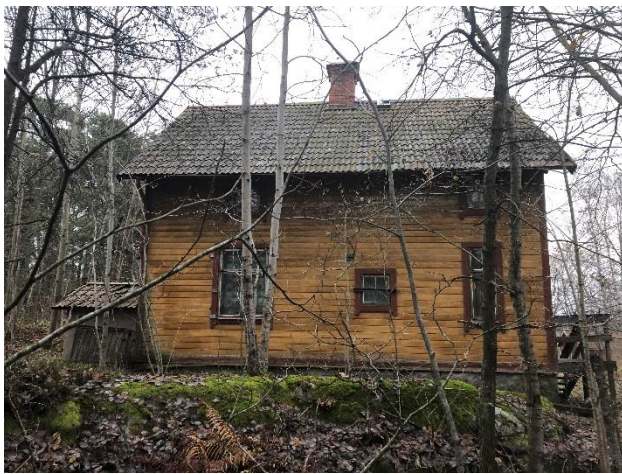
Trädgården har vuxit igen  
med sly och träd.

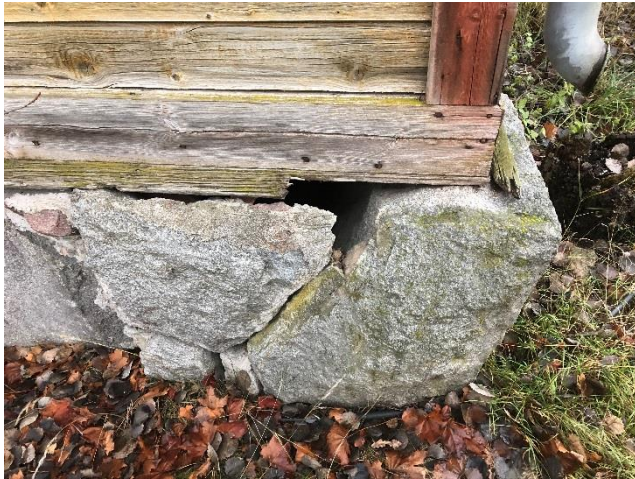
Sättningskador i grunden av natursten.

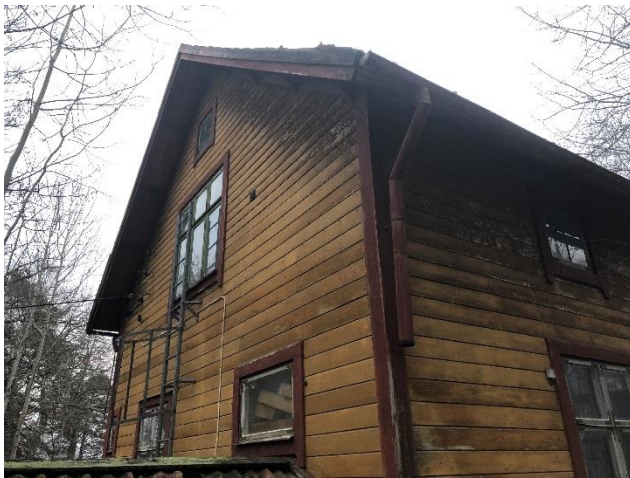
Underhållet av huset är kraftigt eftersatt och huset har stora skador på grund av taket inte har underhållits och ordentlig vattenavrinning saknas. Huset har också sättningskador på grunden samt rötskador på bottenstommen. Fönsstren är genomgående i behov av renovering, glasrutor saknas på en del stället. För en mer ingående skadeinventering se ”Utlåtande över statusbesiktning”, från Bylero daterat 2017-02-13, beställd av Danderyds kommun.

Hängrännorna saknas eller är trasiga vilka har föranlett till skador på huset.

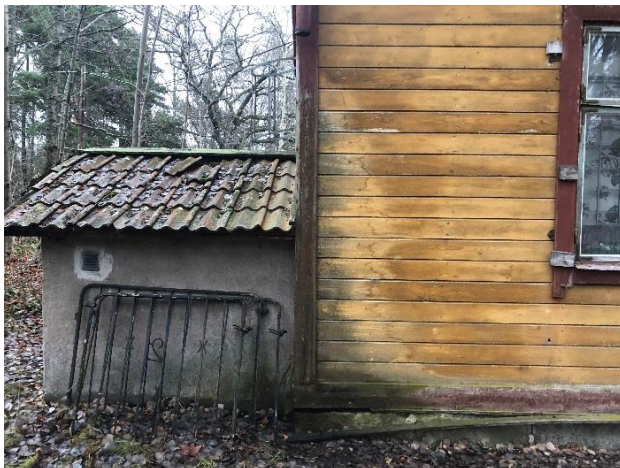
Byggnaden är knuttimrad med gul liggande fasadpanel, rödmålade knutbrädor. Byggnaden är uppförd i en våning och en halv våning med sadeltak klätt med tvåkupigt lertegel. Fasaden är på flera ställen fuktskadad på grund av obefintlig vattenavrinning. Bottenstocken är på vissa ställen rötskadad.

Fuktskada med algpåväxt på den västra fasadens norra del.

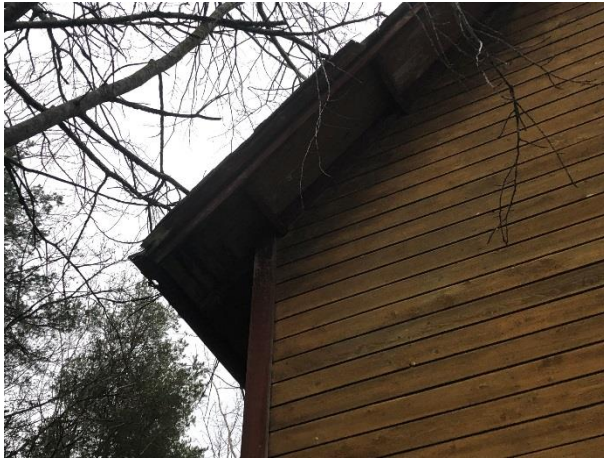
Trasiga vindskivor och hängerännor.
