## **Danderyds Kommun**

**Danderydsvallen IP**

# **Rapport gällande den befintlig kylanläggningen samt förslag till framtida tekniska lösningar**

Statusrapport, förslag till åtgärder

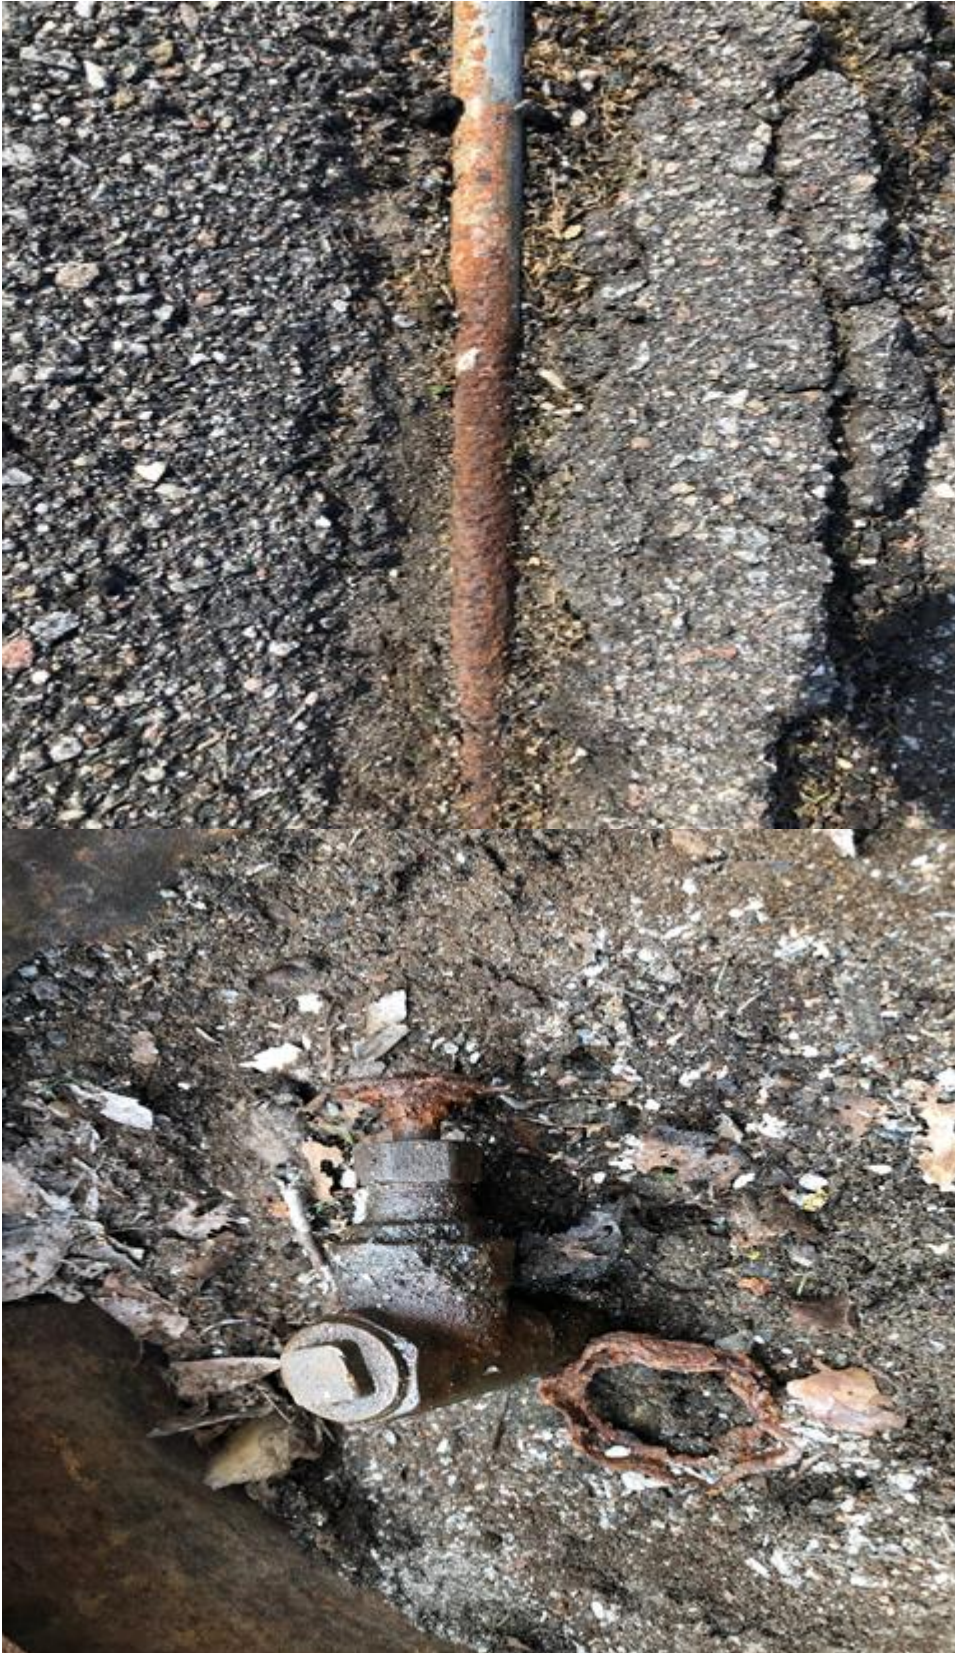
- Anläggningen uppfyller inte kraven avseende driftsäkerhet framtida freontillgång, brist och prisökningar
- Rostiga kylrör samt sönderrostade ventiler vilket gör stor risk för läckage
- Pumpar i dåligt skick, kan om de stannar stoppa hela anläggningen, långa lev tider

- 
- Köldmediesystemet har en fyllnadsmängd som är oklar, provstart samt ev påfyllning och läcksökning måste utföras
  - Köldbärarsystemet innehåller ca 25 m<sup>3</sup> kalciumklorid som har påfrestat hårt på bef system, oklar livslängd pga av stora korrosionsproblem se bild ovan
  - Kommunensmiljömål är uppnås ej mht till befintlig anläggnings utförande samt status

- Anläggningen är i behov av re- investering, bör bytas ut i sin helhet
- Anläggningen är inte optimerad i utförande samt har en hög energiförbrukning
- Anläggningen är inte driftsäker och har vid haveri av komponenter långa lev. tider samt stora problem med driften pga av detta.
