## Stocksundsskolan i Danderyds kommun

## **FÖRSTUDIE AVSEENDE EL- OCH TELESYSTEM 2016-06-31**

**HJR PROJEKT EL AB**

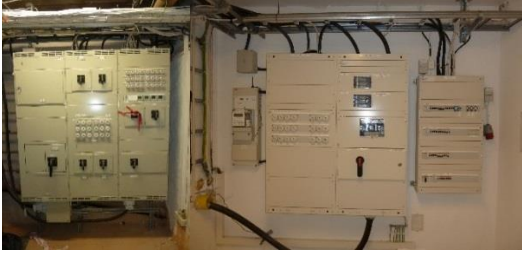
Bild 1

Serviscentraler (se bild 1) är i gott skick, huvudledningsnätet utgörs av 4-ledarsystem i hus 1 respektive 5-ledarsystem i hus 2. Serviscentralerna för maximalt 200A kan bibehållas vid måttligt tillkommande laster i eventuell utbyggnad. Båda serviscentralerna föreslås förses med inledningsskydd som saknas. Enligt uppgifter från EON är medelmaxlast under 1 timme 91kW respektive 102kW.

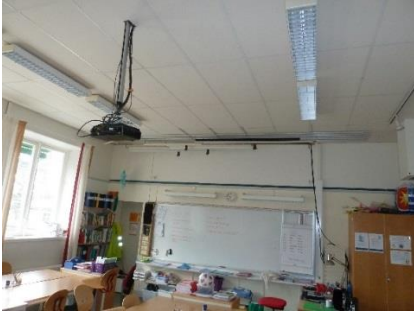
Bild 3

Alla armaturer är av äldre typ, ljuskällor utgörs av lysrör av typ T8, kompaktlysrör samt olika typer av ljuskällor i E27-socklar. Armaturer med T8-rör i hus 2 är med felbehäftade hf-don (p.g.a. ålder).

Armaturer med T8-rör i hus 1 är med glimtändare, uppfyller därmed inte flimmerfri arbetsplats.

I klassrum förekommer även accentbelysning bestående av halogenglödljusarmaturer.

Inom gymnastikhallen föreslås äldre belysningsarmaturer ersättas med LED-armaturer p.g.a. drift och underhåll vid höga höjder. Belysning i typiskt klassrum framgår av bild 3.

Samtliga armaturer bör ersättas till energieffektiva med LED-armaturer för styrning med exempelvis närvarodetektering och dagsljusreglering.

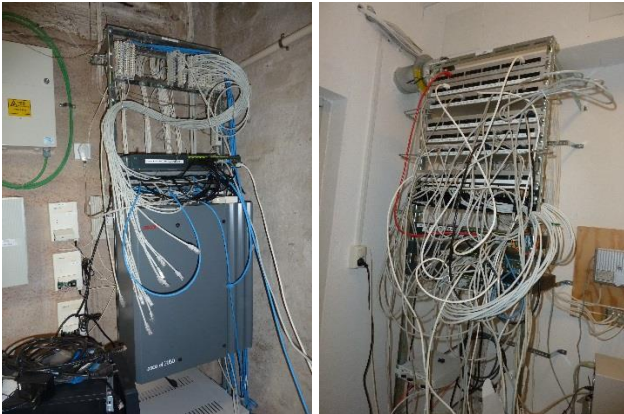
Bild 5

Datauttagsnätet är oskärmat och en blandning av Cat 5 siames (hus 2) och 6 (hus 1) i gott skick.

Stativ, 1 st. per hus och aktiv utrustning åtgärdas endast vid ombyggnad, se bild 5.

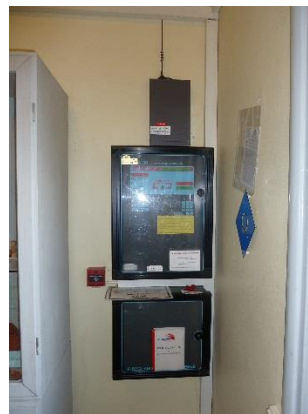
Bild 6

Äldre brandlarm (installerat 1995) bör bytas inom närmaste åren. Befintligt system är inte adresserbart, samt att reservdelar till centralutrustning ej finns att tillgå. Detektorer i sektioner fördröjer vidare brandförsvarets insats vid brand. Se bild 6. Inom hus två finns även en branduppställd dörr, styrd via rökdetektor och tryckknapp för manuell stängning.

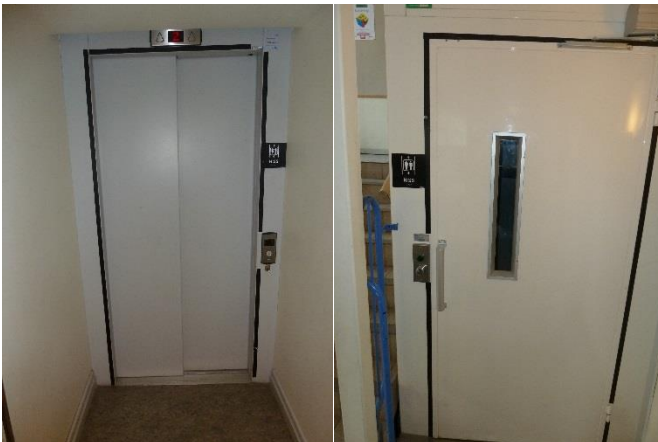
Bild 7

Inom vardera huskropp finns en hiss. Hissen i hus ett är maskinrumslös linhis av fabrikat Kone typ Monospace. Till denna finns rökgaslucka i hisschaktets topp, med automatisk styrning via detektorer i schaktet. Hissen i hus 2 är kedjehiss av fabrikat Motala hiss, typ MC3000.

Nödtelefon finns i hissorgar där Motalahissens telefon nyligen servats.

Båda hissarna är utförda i början av 00-talet och bedöms i övrigt vara i gott skick enligt uppgift från hisskötarfirman Kone, se bild 7.
