Inventering av trädallé och utredning om biotopskydd

Reidmar 8, Danderyds kommun

2023-04-28

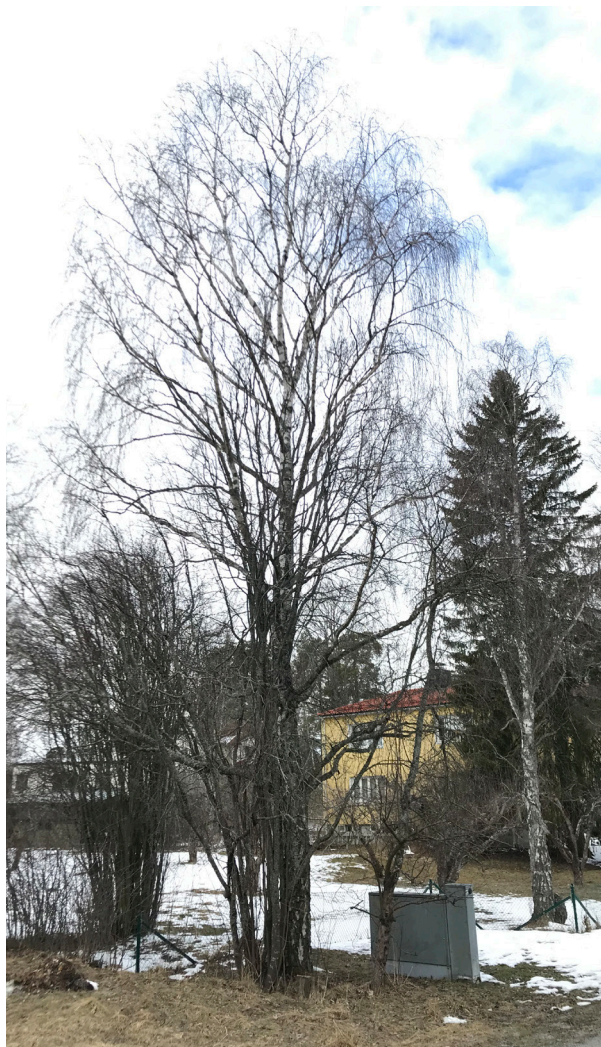
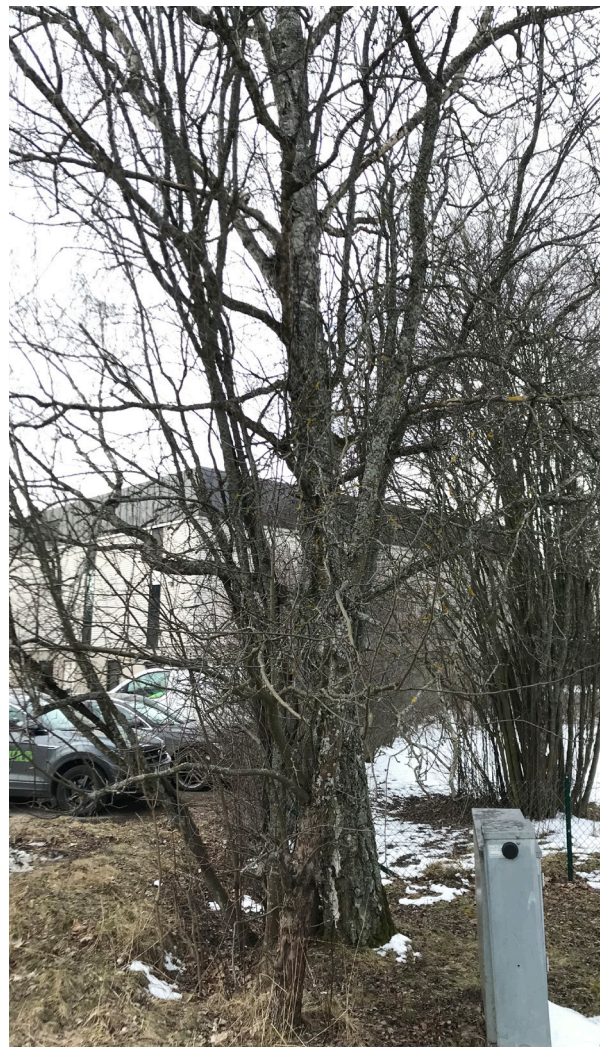
Träd 1

Står omgärdat av diverse sly samt mindre äppelträd. I kronan finns ett mindre till synes övergivet fågelbo. Trädet har inga håligheter eller skador utan bedöms vara sunt. Trädet står utanför inhägnad.

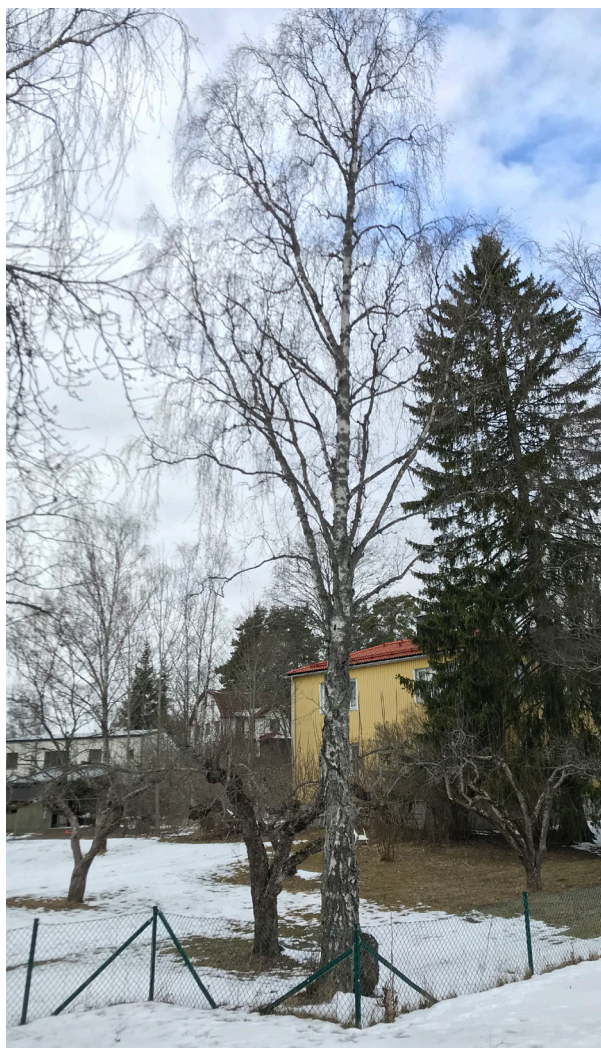
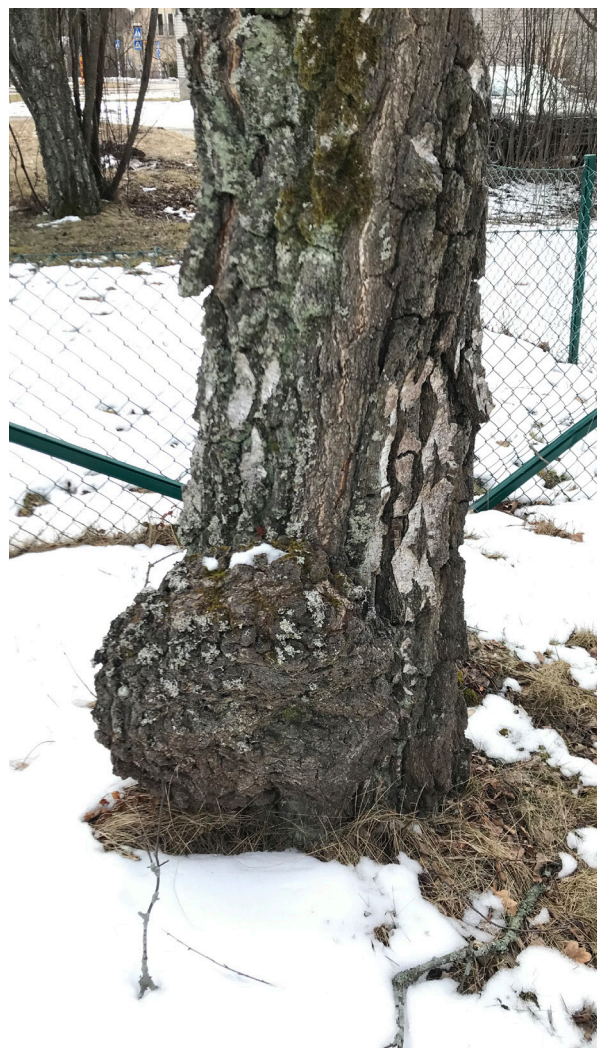
Träd 2

Mest signifikant med trädet är den vril/masurknöl i stambasen. Stammen är grov och har vissa håligheter som till stor del är överväxta. Trädet ger ett risigt intryck och bedöms vara det träd i allén, tillsammans med träd 5, med sämst vitalitet. Det risiga intrycket består i att trädet har en dålig tillväxt under flera år vilket gör att grenverket ser äldre ut. Björken har passerat sin optimala ålder när det är som finast.

Trädets utseende avviker sett till övriga björkar i allén, då det inte når samma höjd och krondiameter som de andra björkarna.

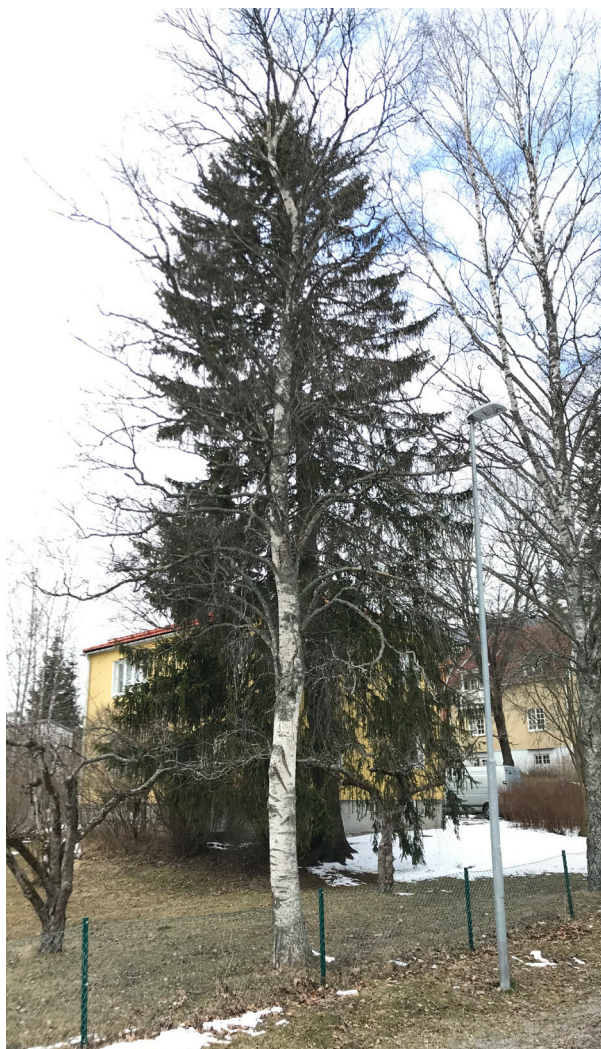
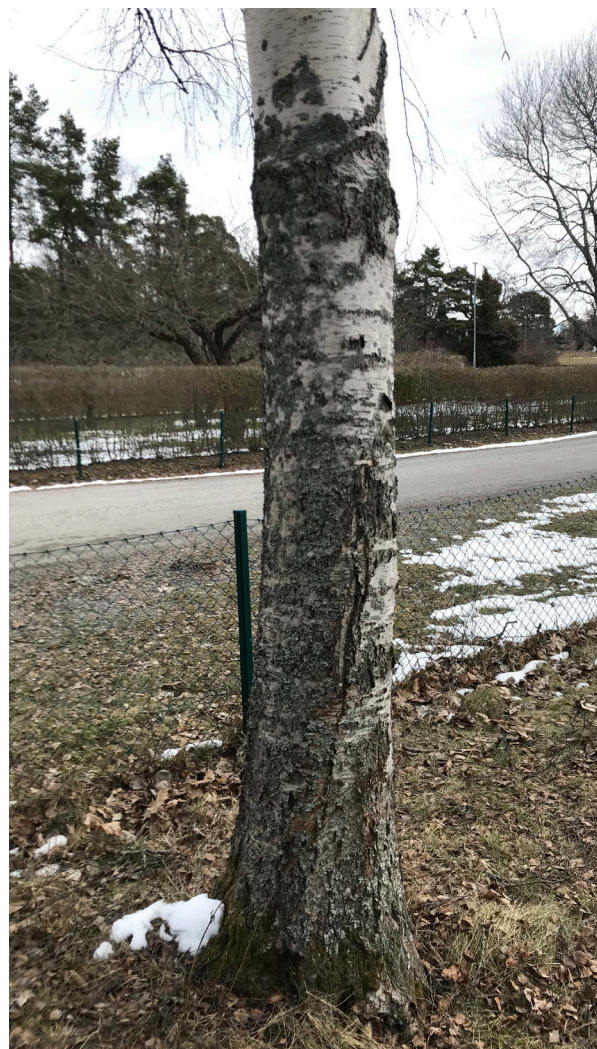
Träd 3

Trädet har relativt slät bark och mindre sprickbildningar förekommer. Håligheter/påbörjad röta i stambas, kan på sikt bli ett träd som riskerar att falla. Bedöms inte utgöra någon fara de närmaste 10 åren.

Tillväxten ser dålig ut vilket gör att trädkronan inte kommer att bli så mycket större än vad den är idag.

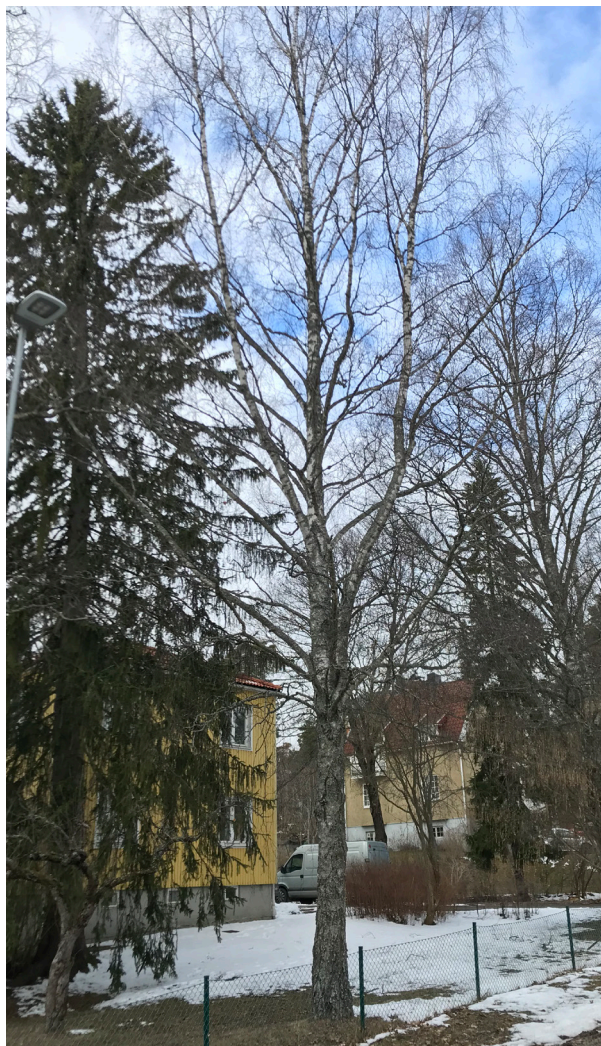
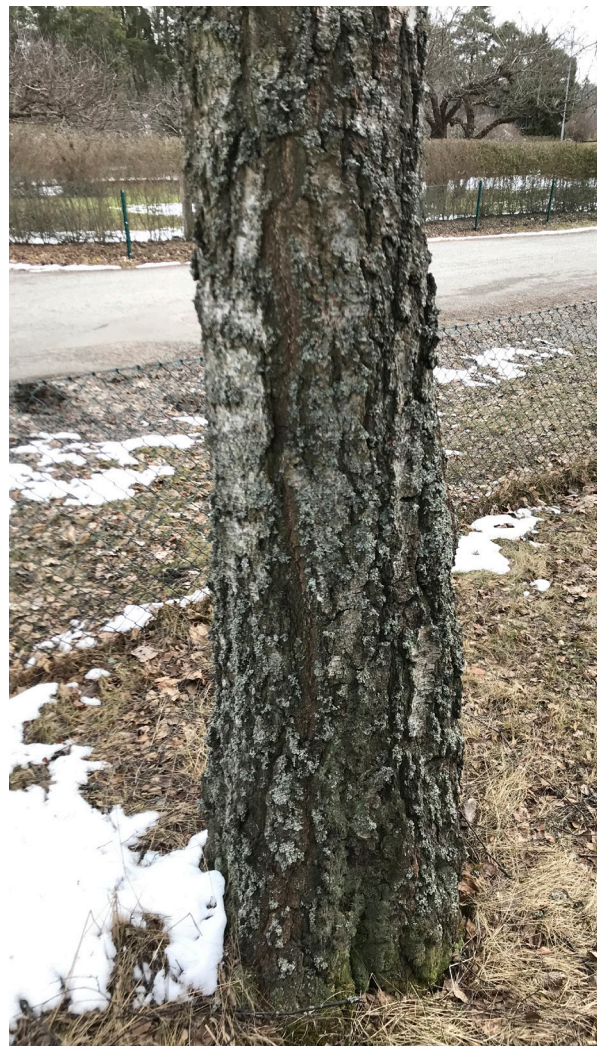
Träd 4

På trädet växer mycket lavar, både på stam och i krona. Längs stammen förekommer grov sprickbildning. Trädet lutar något ut mot gata vilket utgör en risk då trädet kan falla på förbipasserande. Risker att trädet skulle falla är i dagsläget låg. Vad som sker på sikt är mer svårbedömt. Trädet kommer troligtvis inte utgöra någon risk de närmaste 10 åren.

Trädet har haft en god utveckling men tillväxten bedöms ha avstannat. Det innebär att trädets krona inte kommer bli större däremot kommer stammen att bli grövre.

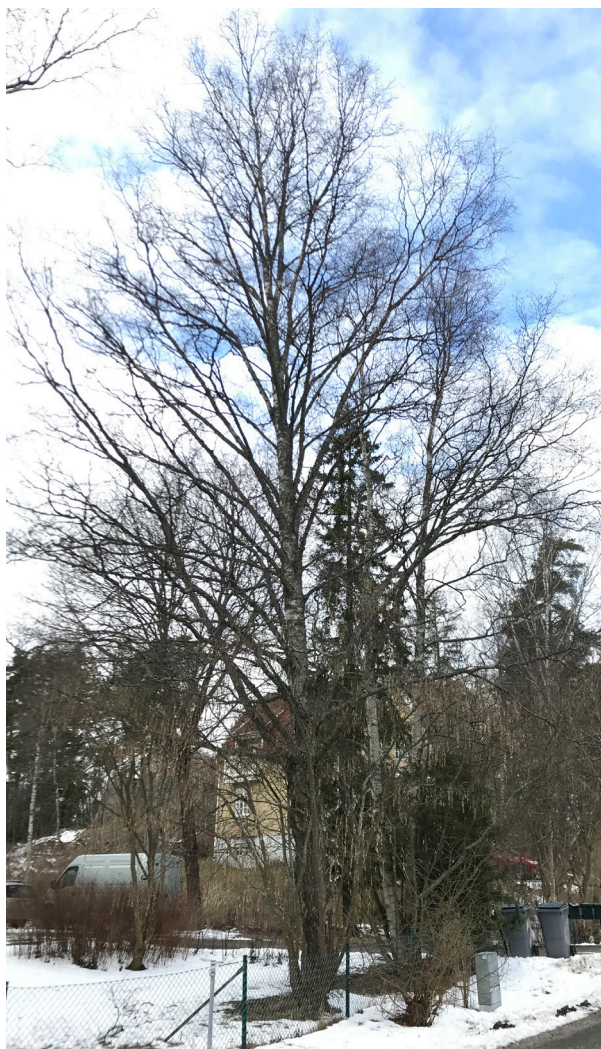
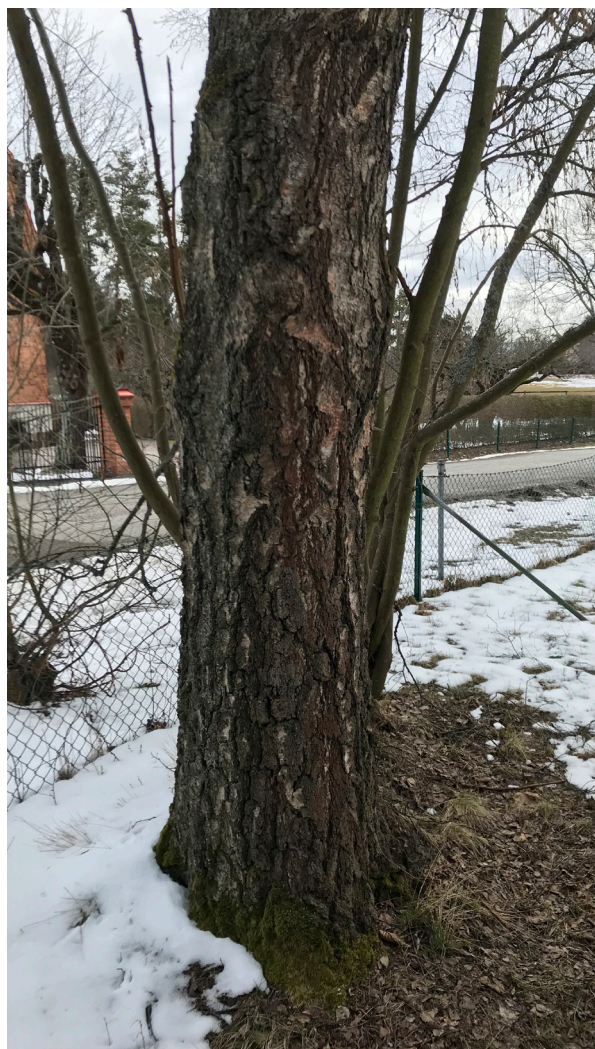
Träd 5

Detta träd är grövre än övriga träd i björkallén. Det står intill ett äldre gullregn. Trädet har mycket grov sprickbildning i stammen och det växer mycket lavar i kronan. Trädet är, tillsammans med träd nr 2, i något sämre skick än övriga björkar, med ett par lite mer intorkade grenar. Trädet visar inga tendenser på risk för att falla.

Tillväxten bedöms ha avstannat vilket gör att kronan inte kommer bli så mycket större. Däremot kan stammen bli grövre.

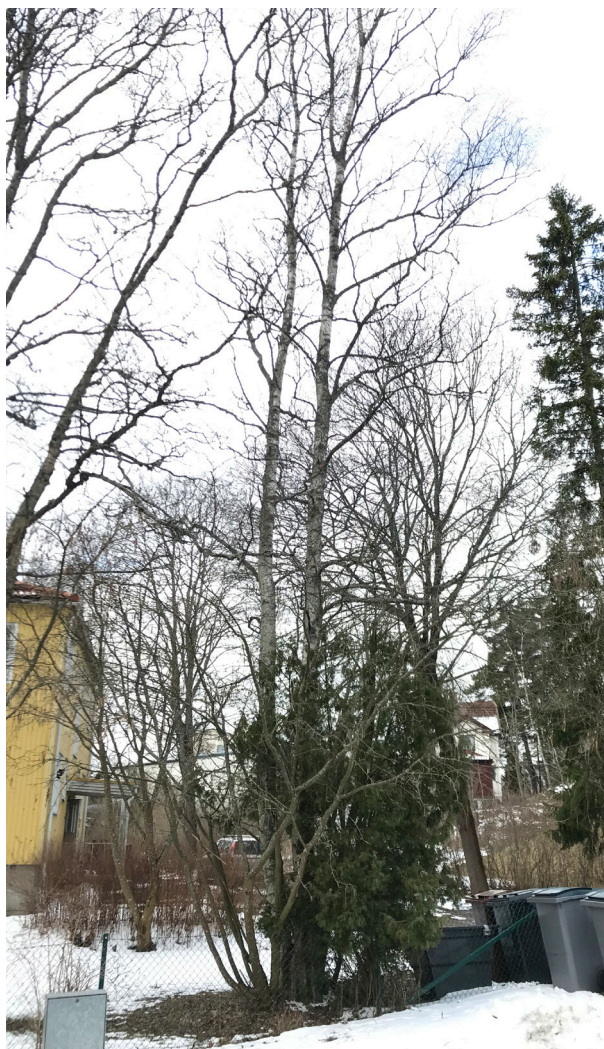
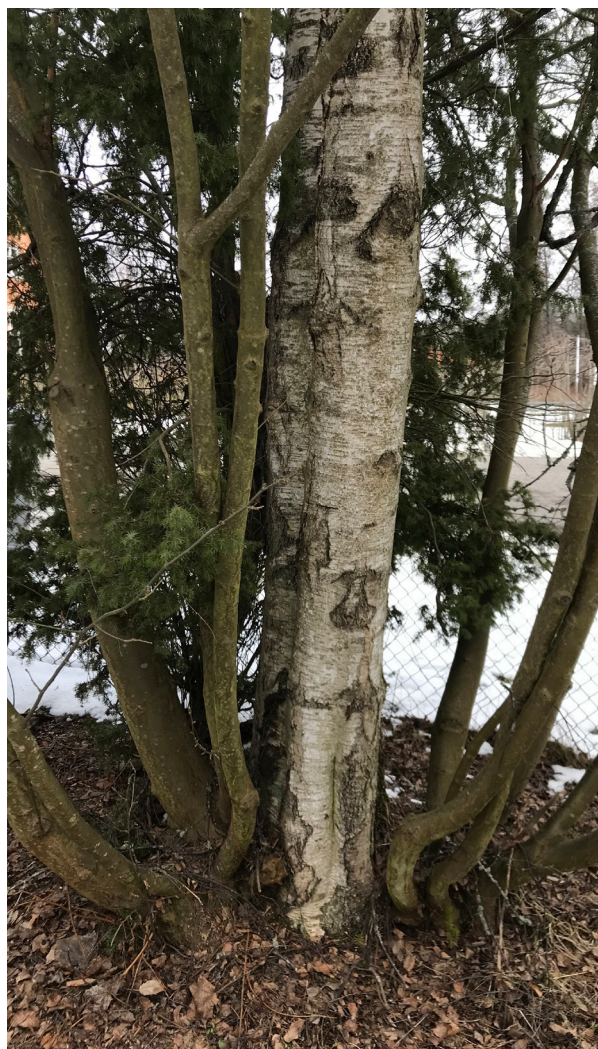
Träd 6

Trädet står inne i ett stort flerstammigt gullregn samt intill en enbuske. Björken är dubbelstammig vilket tyder på en svagare infästning med risk för fläkning vid högre ålder och när kronorna blir större. Barken är relativt slät.

Trädet har en mindre utvecklad krona med få grenar vilket tyder på dålig tillväxt. Trädet bedöms inte nå så hög ålder men bedömningen är att det inte föreligger någon risk att det faller inom de 10 närmaste åren.

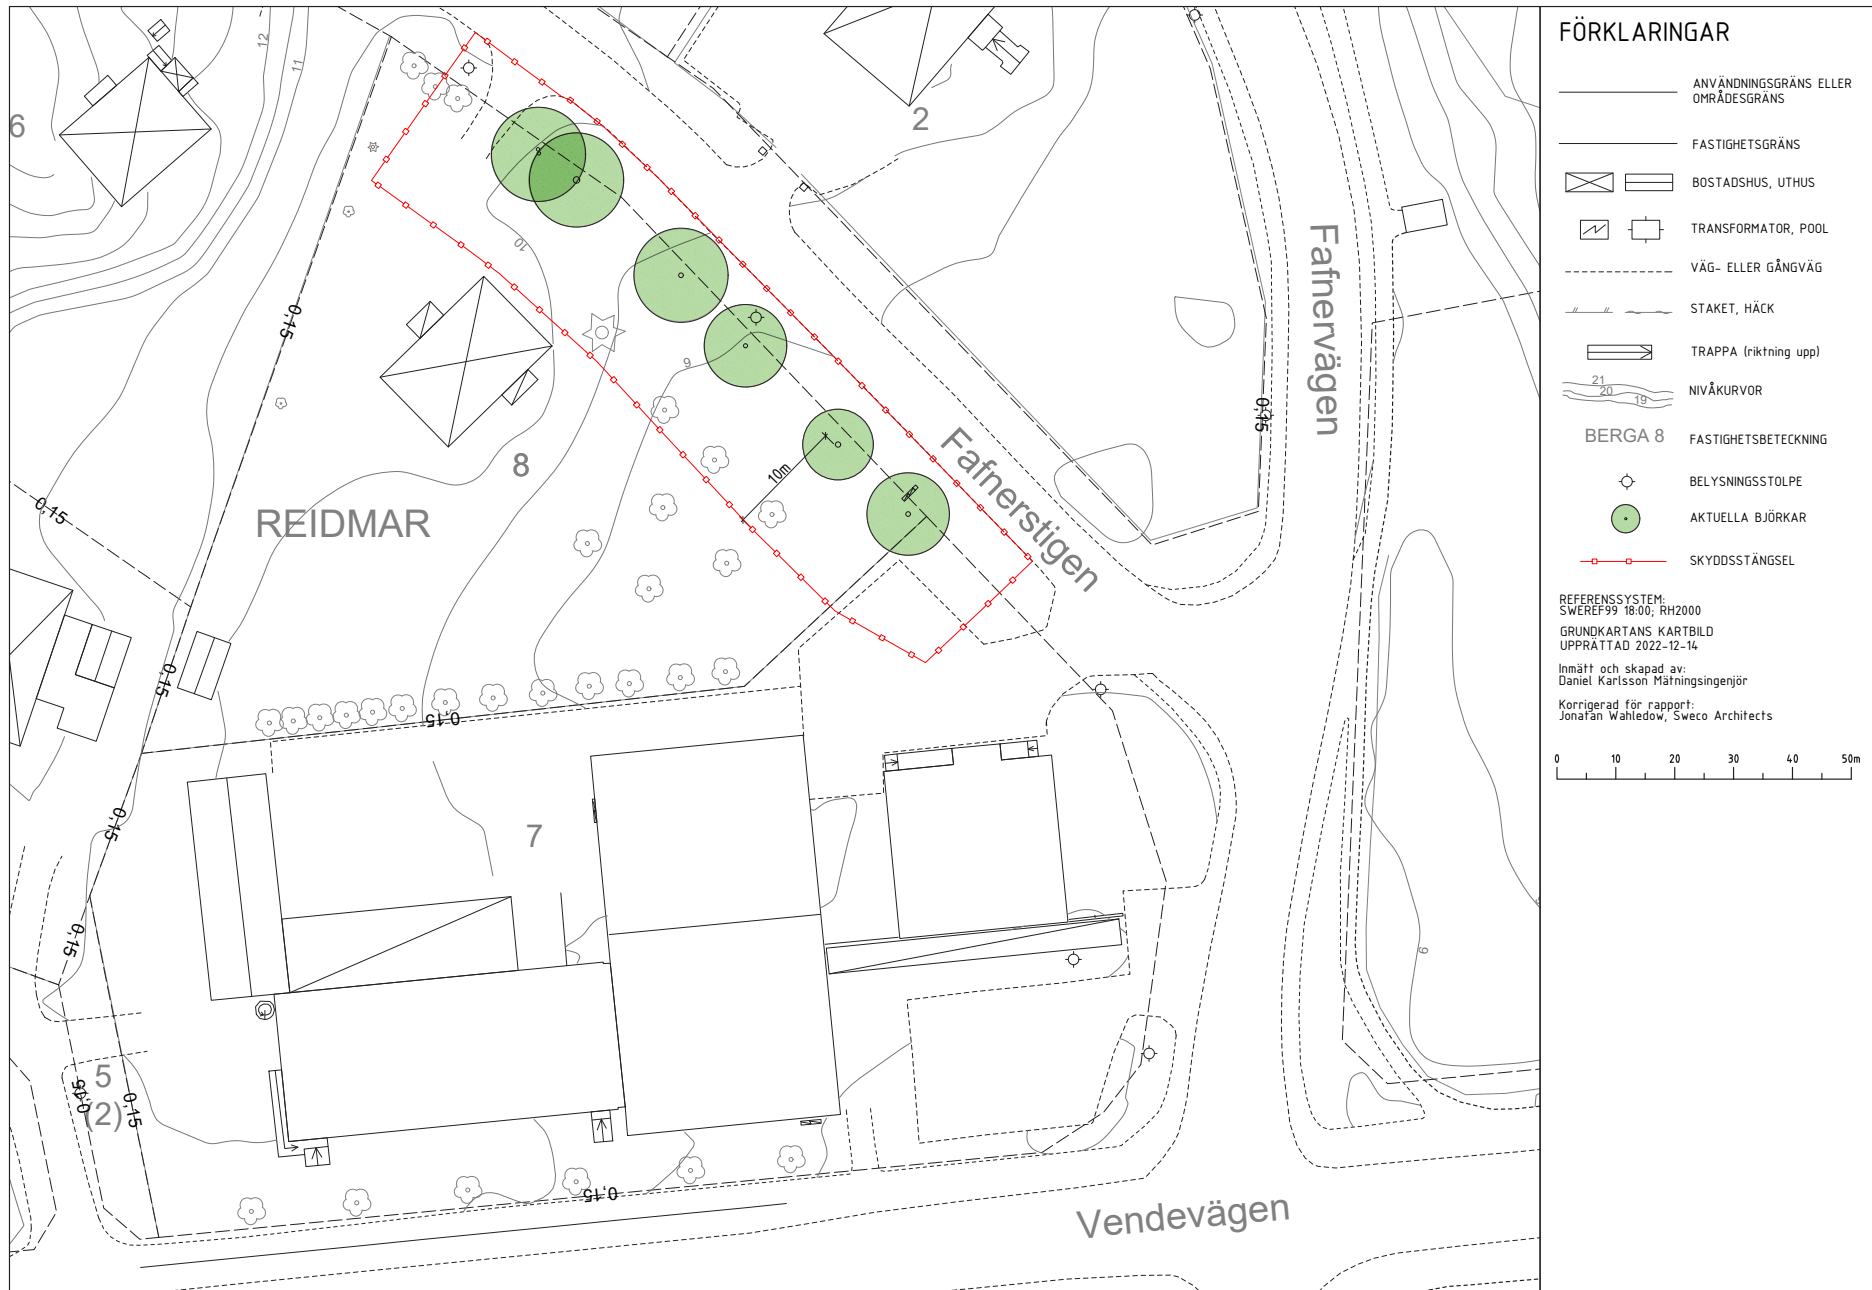
Planritning som visar rekommenderad placering av skyddsstaket.

Denna information ger oss att all mark runt träden som riskerar att kompakteras och därmed skada rötterna måste skyddas. Det inkluderar alltså all grönyta inom 10 meters radie från stammarna. Vid Fafnerstogens asfalterade yta upphör därmed kravet på skydd och där gäller skyddsområdet ut till asfaltens kant. Således kan ett skyddsom-

råde utformas enligt planritning om principen kring ett skyddsavstånd på minst 10 meters radie mätt från stammens mitt tillämpas. En plan likt ritning på föregående sida kompletterat med en teknisk beskrivning enligt Svensk byggtjänsts AMA-standard rekommenderas för att säkerställa att detta utförs korrekt.
