PM Miljögeoteknik
DETALJPLAN DANDERYDS SJUKHUS

UPPDRAG 326 593 , DP Danderyds Sjukhus - programarbete

Titel på rapport: PM Miljögeoteknik, Detaljplan Danderyds sjukhus

Datum: 2025-03-21

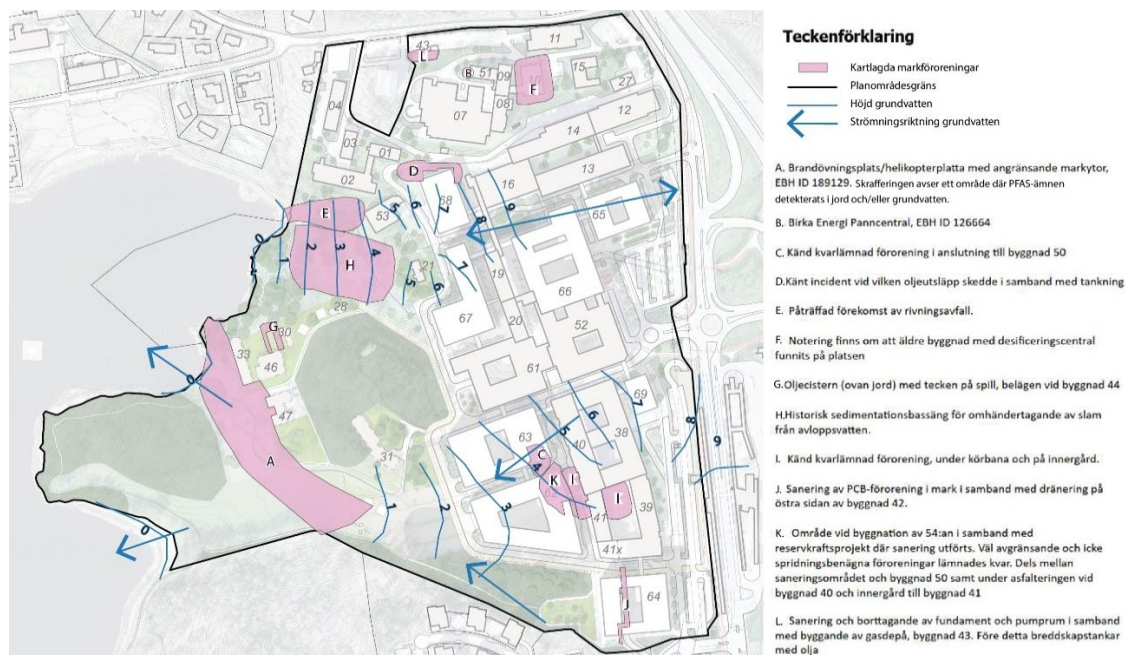
I Figur 4 redovisas lägen av de konstaterat eller potentiellt förorenade platser som med utgångspunkt i det genomförda inventeringsarbetet bedöms vara särskilt betydelsefulla. Gränserna för respektive delområden är schematiskt utritade.

Figur 4. Samlad redovisning av områden (ungefärlig utbredning) som har identifierats som konstaterat eller potentiellt förorenade, tillsammans med grundvattennivåer och -flöden (blå linjer, pilar och nivåangivelser).

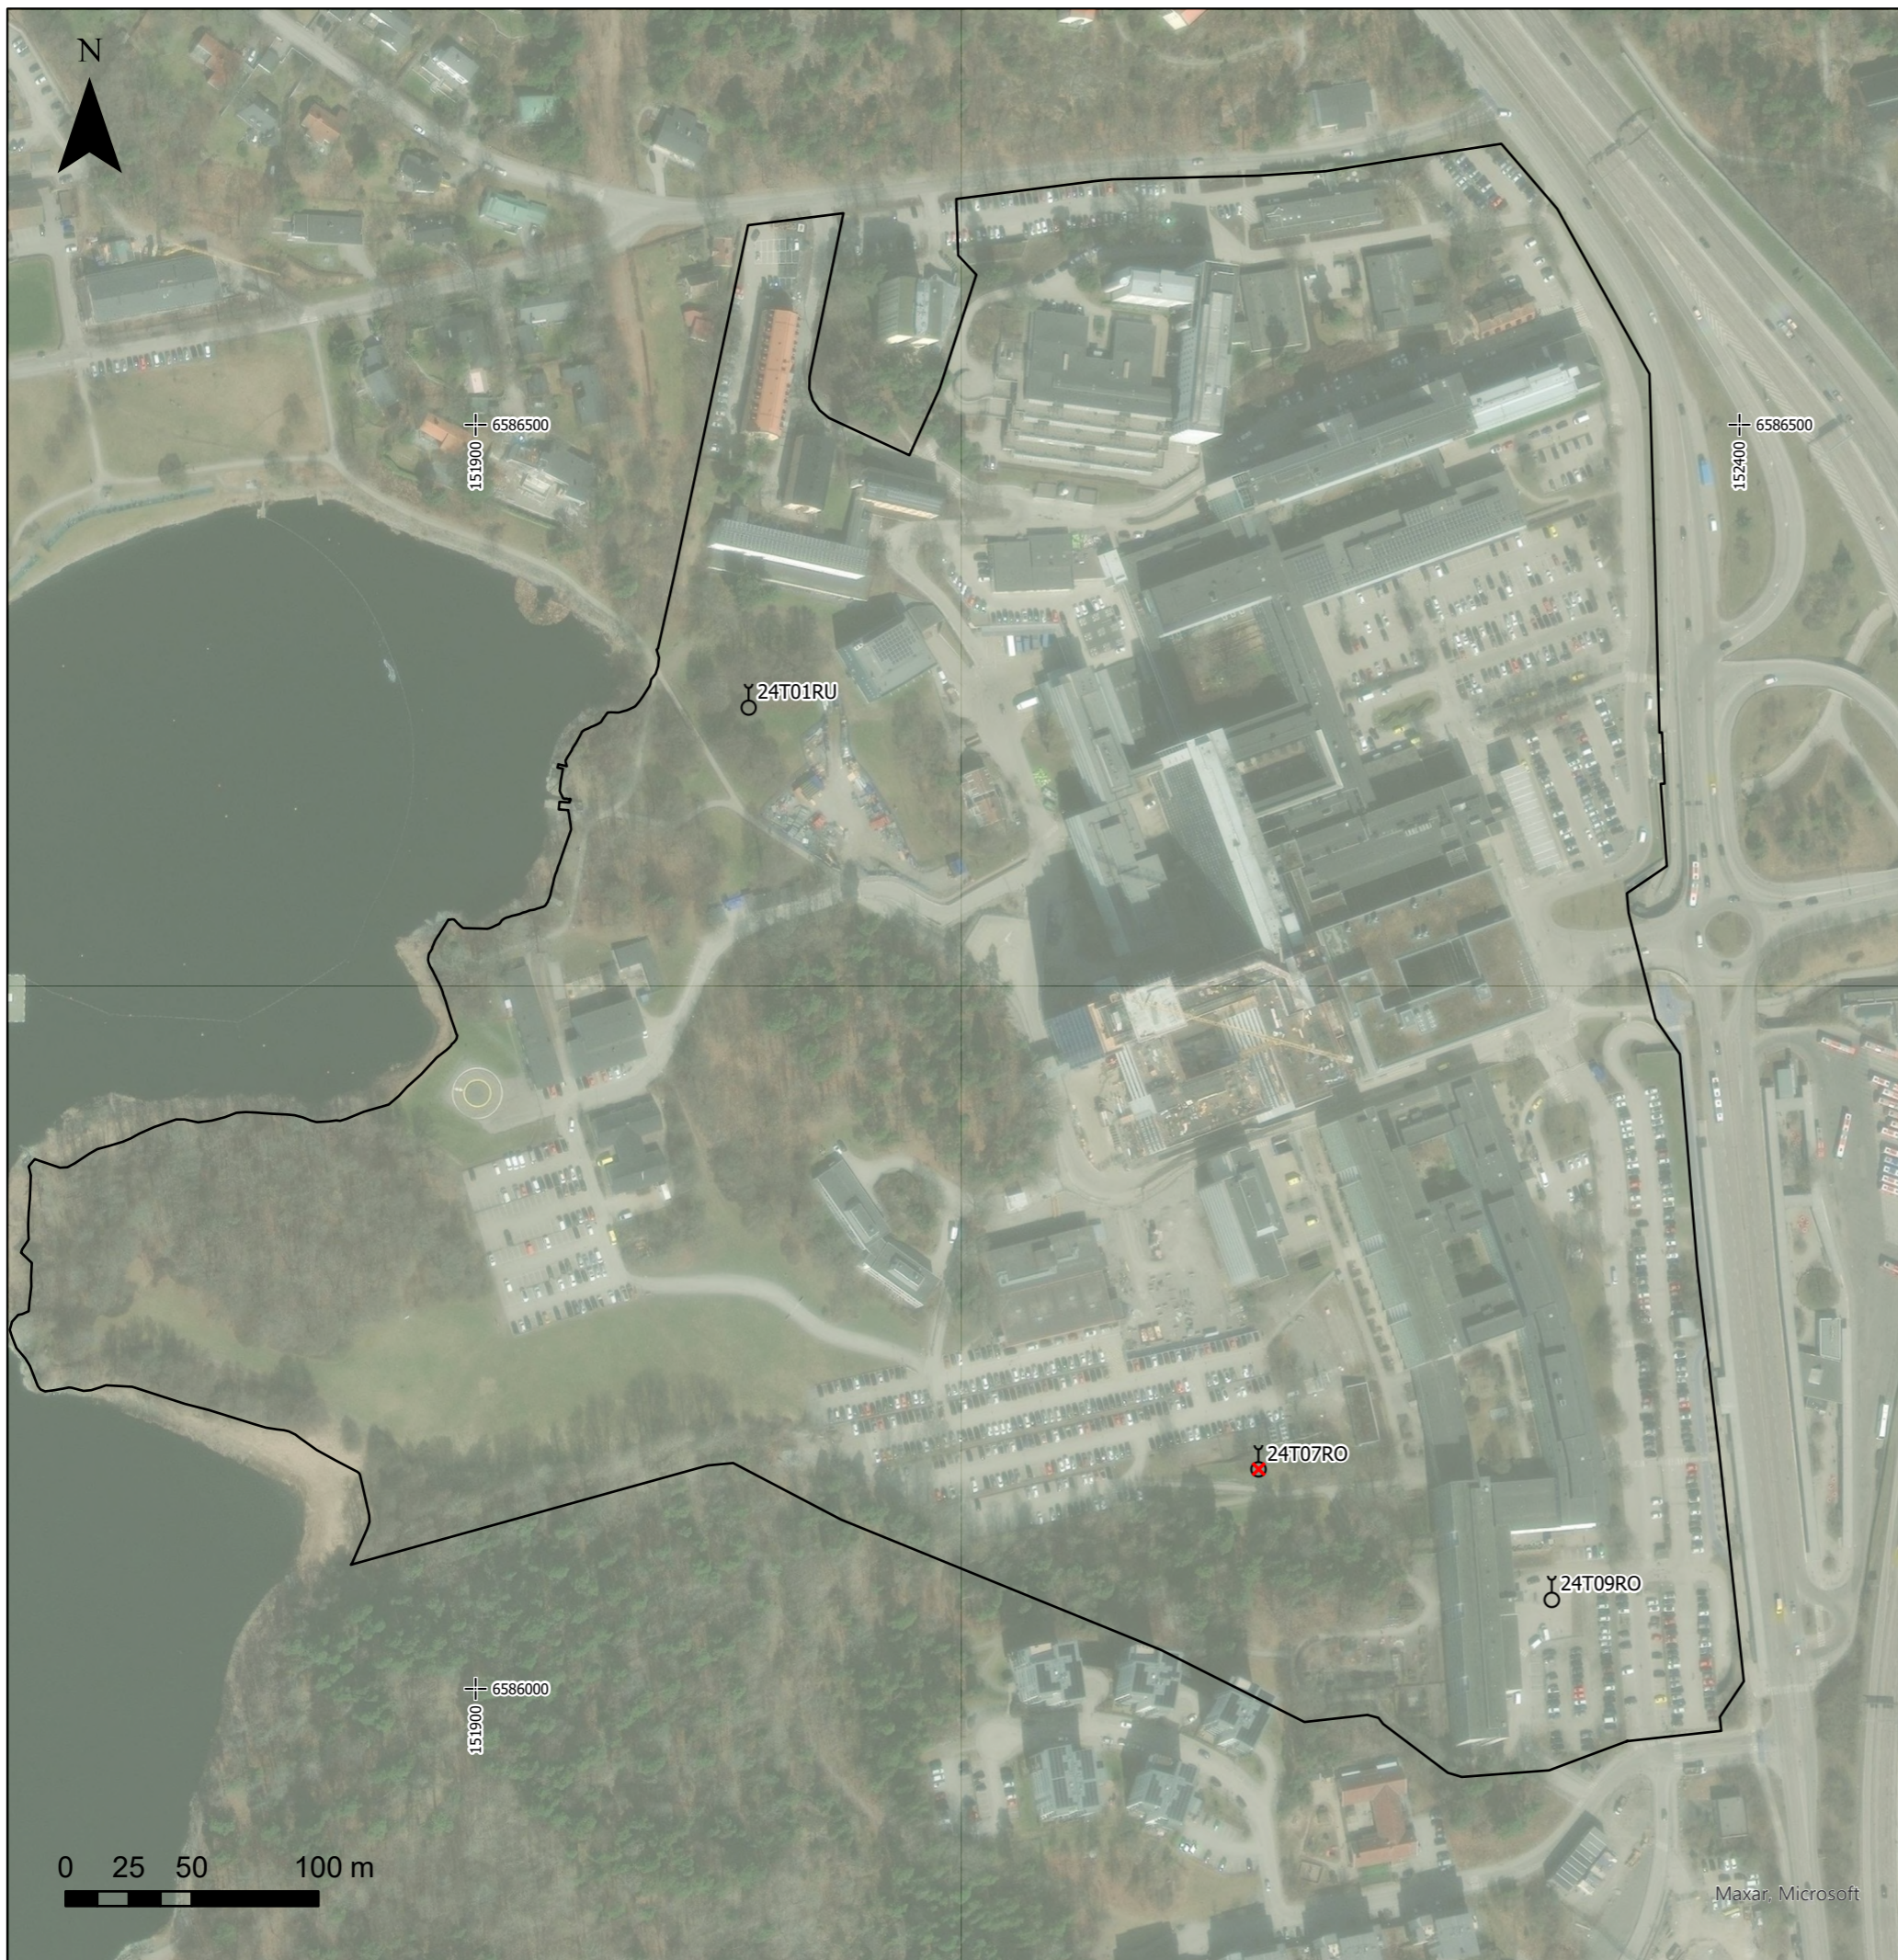
Bilaga 1
Översiktsritning, provpunkter

Vid provtagning konstaterades att prover gick att utta från grundvattenrör 24T01RU och 24T09RO. Det tredje grundvattenröret, 24T07RO, konstaterades däremot vara torrt (Tabell 2),

De torra förhållandena i rör 24T07RO indikerar att grundvatten på denna provtagningsplats inte stadigvarande förekommer vid nivån för grundvattenrörets filtersektioner; cirka 0,4 till 2,4 meter från markyta.

I rör 24T09RO var vattnet brunfärgat och partikelrikt under omsättning. I vatten som provtogs från detta rör observerades också en tydlig oljehinna på vattenytan. Under lågflödesprovtagning var vattnet i 24T09RO relativt klart med en viss petroleumluk.

Förhöjda halter av PFAS har påvisats i genomförd undersökning, där halter överskridande riktvärde i SGI (2015) påvisades i båda de undersökta grundvattenrören (Bilaga 2). Halten av PFAS-11 uppmättes till 82 ng/l (24T01RU) respektive 100 ng/l (24T09RO).
