ÖVERSVÄMNINGSUTREDNING DANDERYDS SJUKHUS

Slutrapport

2026-03-23

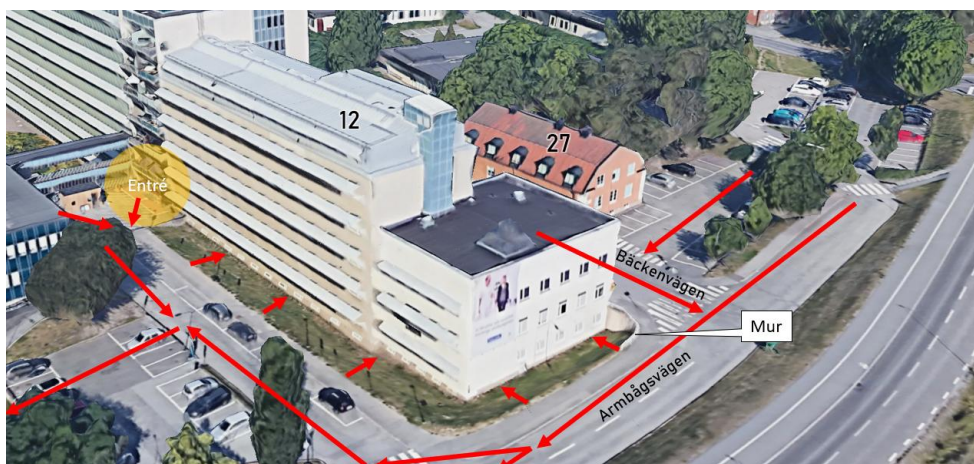
Gräsmattan längs med byggnad 12 lutar mot byggnadens fasad, se röda pilar som markerar markens lutning i Figur 9. Armbågsvägen är bomberad och ligger på en något högre nivå än gräsmattan och svänger sedan in till parkeringsplatsen. Gångbanan lutar mot Armbågsvägen, vatten bedöms inte rinna ner från Armbågsvägen till byggnad 12 (observera att detta visas felaktigt i skyfallsmodellen eftersom muren som är utmärkt i Figur 9 saknas. Detta medför att vattnet som står mot byggnad 12 överskattas något i modellen). Parkeringsplatsen är relativt platt med en svag lågpunkt i mitten. Därifrån rinner vattnet vidare vid skyfall förbi byggnad 13, se Figur 10.

Figur 9. Avrinningsvägar vid byggnad 12. De röda pilarna närmast fasad vid Armbågsvägen visar flödesvägarna från modellen där muren inte tas i beaktning. Vattnet från Armbågsvägen förväntas i huvudsak rinna vidare mot parkeringen. Källa: *Google Earth*.

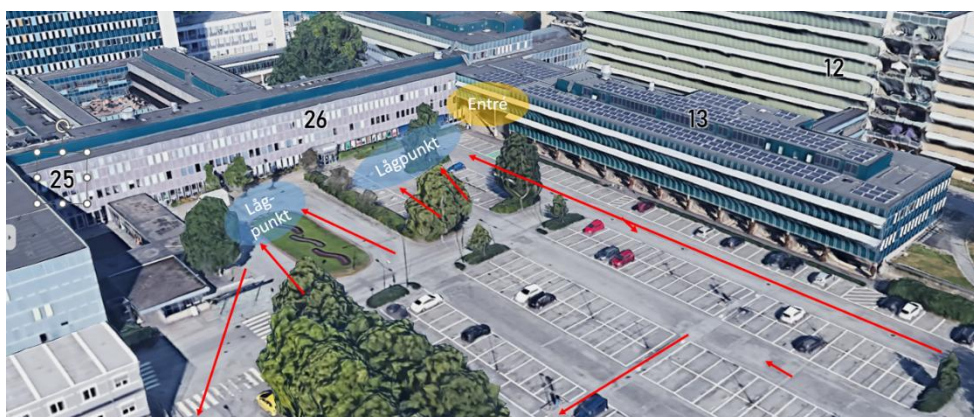
Vattnet tar sig in till parkeringsplatsen intill byggnad 13 från Armbågsvägen samt parkeringsplatsen vid byggnad 12, se Figur 9. Parkeringsplatsen är relativt platt med svag lutning mot sjukhusets huvudentré (Figur 10). Huvudentrén har en liten ramp uppåt efter första entrédörren.

Figur 10. Vattnets flödesriktningar på parkeringsplatsen vid byggnad 13 och huvudentrén. Källa: *Google Earth*.

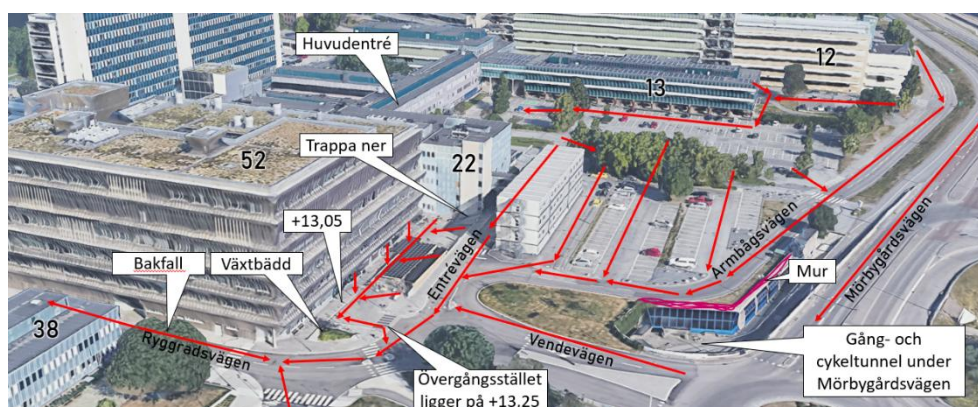
Körfältet intill akutmottagningens entré (byggnad 52) har en lutning som leder mot gångbanan, vilken fungerar som en lågpunktslinje. Övergångsstället, beläget på höjd +13,25 m (RH2000), utgör en fysisk barriär som förhindrar vatten från att fortsätta vidare. Enligt inmätningar utförda av WRS ligger entrénivån på +13,05 m (RH2000), vilket innebär att vattenflödet idag riktas in mot byggnadens entré snarare än att avledas ut från området.

Figur 11. Flödesriktning vid östra entrésidan av Danderyds sjukhus vid byggnad 52 med mera. Källa: Google Earth.

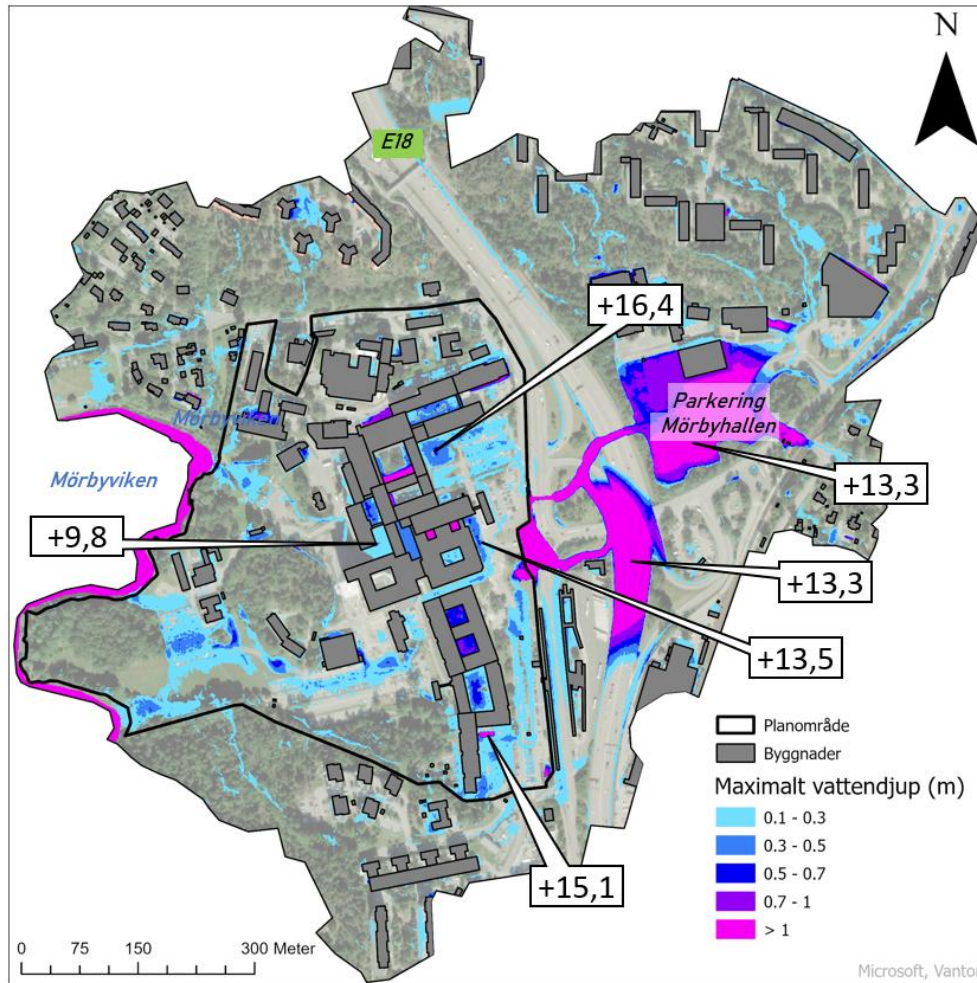
Maximala vattendjup som uppstår vid klimatanpassat 200-årsregn innan någon exploatering inom utredningsområdet har skett redovisas i Figur 12 och Figur 13. Det finns flera byggnader inom utredningsområdet som riskerar att skadas till följd av skyfall med flera decimeter vatten mot fasad. Intill akutmottagningens entré uppnås en vattennivå på +13,5 m.ö.h. (RH2000). Det innebär att vattendjupet intill akutmottagningen kan stiga upp till 50 cm vilket omöjliggör framkomligheten för utryckningsfordon och patientinlämning. Varaktigheten på vattendjupet utanför akutmottagningen styrs av ledningsnätets upptagningsförmåga vilket innebär att vattnet kommer stanna i det instängda området under en längre tidsperiod. I passagen mellan byggnad 52 och 40/38 (Vid ambulansernas infart till akuten på Ryggradsvägen) är vattendjupet mer än 20 cm på körbanan under drygt 1 timme och påverkar framkomligheten innan vattnet rinner bort yttligt västerut. Flera parkeringsplatser inom området översvämmas. Framkomligheten på E18 omöjliggörs på grund av en stor vattenansamling med vattendjup på över 2 m under mer än 5 timmar. Observera att möjligheten att köra på Mörbygårdsvägen kvarstår.

Figur 12. Maximala vattendjup i meter (över 10 cm) vid ett klimatanpassat 200-årsregn för befintlig situation. Maximala översvämningsnivåer är utpekade och anges i RH2000. Vattenansamlingen i cykelpassagen under Mörbygårdsvägen ska inte tolkas som om att vattnet samlas på Mörbygårdsvägen.

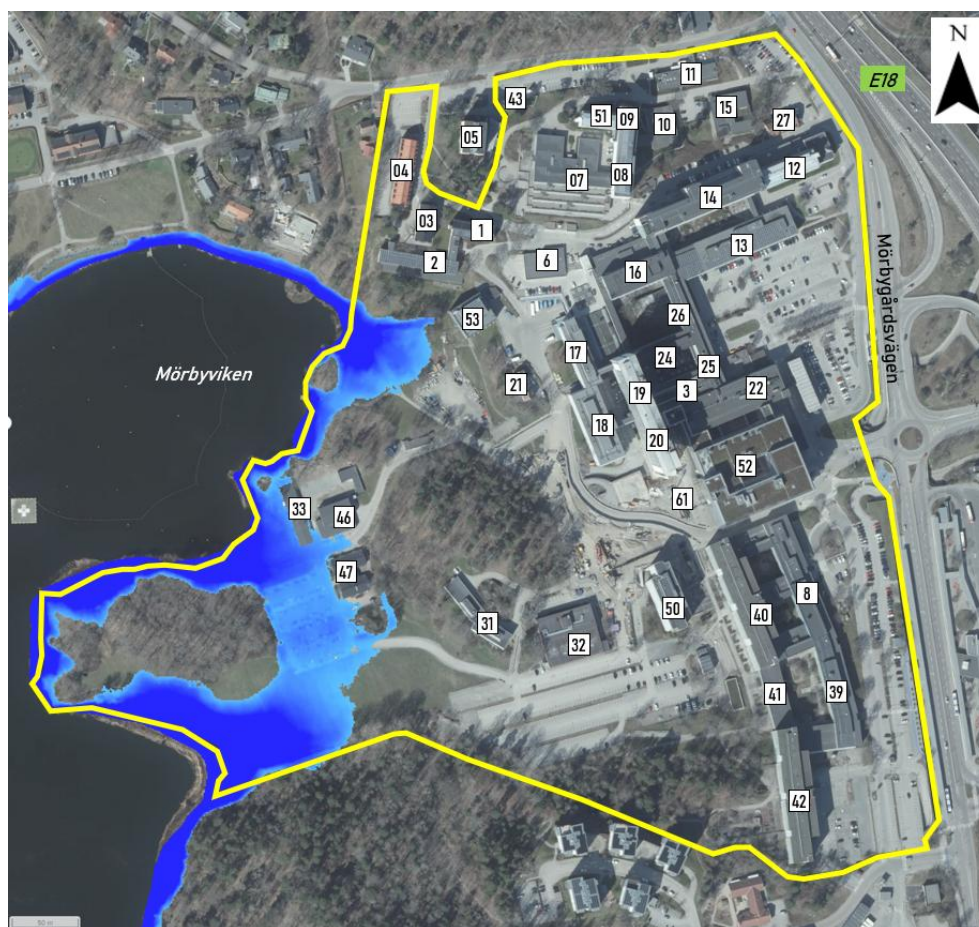
I Figur 14 visas översvämningsituationen vid ett havsvattenstånd på +2,7 m.ö.h. (RH2000) inom utredningsområdet. Vid Danderyds sjukhus skulle byggnaderna 33, 46 och 47 riskera att skadas samt parkeringsplatsen och tillfartsvägar översvämmas till följd av höga havsvattenstånd, se markering i Figur 14. Helikopterplattan har avvecklats och ersatts med en ny helikopterplatta ovanpå byggnad 61. Byggnaderna 33, 46 och 47 planeras att finnas kvar som idag, inga tillkommande byggnader planeras i närheten av kuststräckan. Marknivån strax utanför byggnaderna 33, 46 och 47 ligger på runt +2,5 m.ö.h. (RH2000), vilket innebär att vattendjupet kan uppnå 20 cm.

Figur 14. Situationen vid havsvattenstånd +2,7 m (RH200). Utredningsområdet är markerat i gult och siffrorna markerar byggnaderna. Källa: *Scalco Live*.

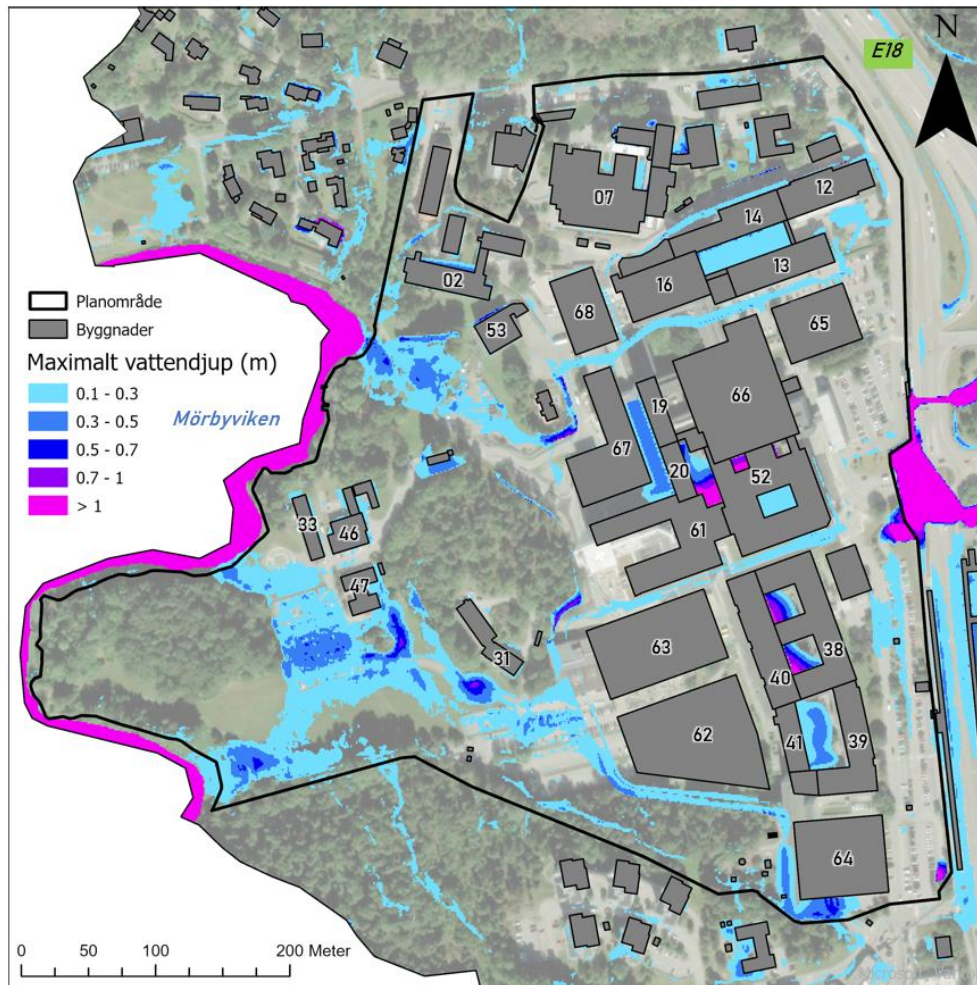
I planförslaget har de förbättringsåtgärder som föreslagits i tidigare utredningar implementerats där det är möjligt, se kapitel 9. Kombinationen av planförslaget och dessa åtgärder ger positiva effekter men det kvarstår fortfarande vissa utmaningar, främst kopplade till befintliga strukturer. Maximalt vattendjup för planförslaget vid ett klimatanpassat 200-årsregn redovisas i Figur 16. Ett instängt område mellan byggnader 19, 20 och 67 skapas med maximal vattennivå på + 9,6 m som motsvarar vattendjup på upp till 40 cm. Vattendjup på över 50 cm förekommer söder om byggnad 64 där en garageinfart illustreras. Det rekommenderas att en eventuell garageinfart på södra sidan om byggnad 64 flyttas till norra sidan av byggnaden. Även norr om byggnad 2 samlas fortsatt vattendjup på över 40

cm. Vattendjupen på lokalgatan söder om byggnad 62 överstiger punktvis 20 cm men är till största del runt ca 10 cm. En del vatten samlas på sjukhusets innergårdar.

Figur 16. Maximala vattendjup i meter (över 10 cm) vid ett klimatanpassat 200-årsregn för framtida situation med föreslagna åtgärder.

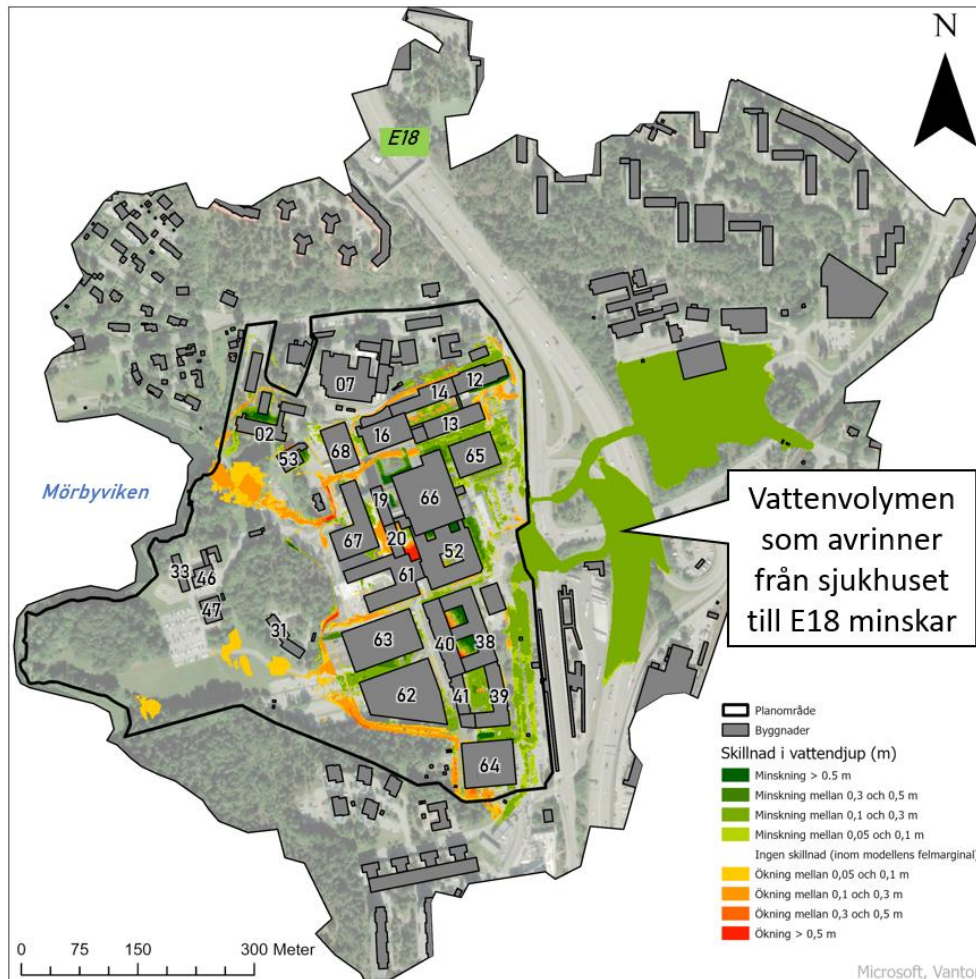
I Figur 18 redovisas skillnaden i maximala vattendjup mellan nuläget och planförslaget. Vattenvolymen som avrinner från sjukhusområdet till lågpunkten på E18 minskar efter den planerade exploateringen vilket leder till att vattendjupet minskar med ca 14 cm. Eftersom den högsta vattennivån är samma för parkeringen vid Mörbyhallen som för lågpunkten på E18 så innebär det att lågpunkten på E18 dämmer upp vatten från östra sidan i befintligt läge. Med planförslaget minskar därför vattendjupen i både lågpunkten och på parkeringen öster om E18. Vattendjupen minskar i nordöstra delen av utredningsområdet vid byggnad 12. Det ses även en minskning i vattendjup vid Akutmottagningen. Förändringar inom utredningsområdet kan dock vara svårtydda eftersom det också kan bero på att höjder har ändrats och att vattenmängder endast bytt plats. Detta är fallet både öster och väster om byggnad 20 där vattennivåerna egentligen minskar med planförslaget. Dock gör ändringar i höjdmodellen att vattnet byter plats och visas som öknings. För innergården öster om byggnad 20 beror den stora ökningen av beräknat vattendjup på en felbeskrivning i höjdmodellen, där marken har registrerats som sänkt. I verkligheten ska innergårdens marknivåer vara oförändrade. I närliggande lokaler finns administrationer och korridorer vars funktioner inte bedöms påverka kritiska verksamheter. Generellt sett så tyder resultatet på att vattenmängder flyttas från den östra delen av utredningsområdet till den västra. En försämring kan ses vid gränsen av utredningsområdet i söder. I detta fall har vattenmängderna skjutits något västerut. Förändringen i söder bedöms inte skapa någon egentlig försämring på bebyggelse jämfört med nuläget eftersom vattnet leds över ett grönområde in mot utredningsområdet.

Figur 18. Skillnad i maximala vattendjup mellan nuläget och planförslaget. Gröna områden visar att vattendjupet har minskat efter den tänkta exploateringen jämfört med nuläget och gula/röda områden visar att vattendjupet har ökat.

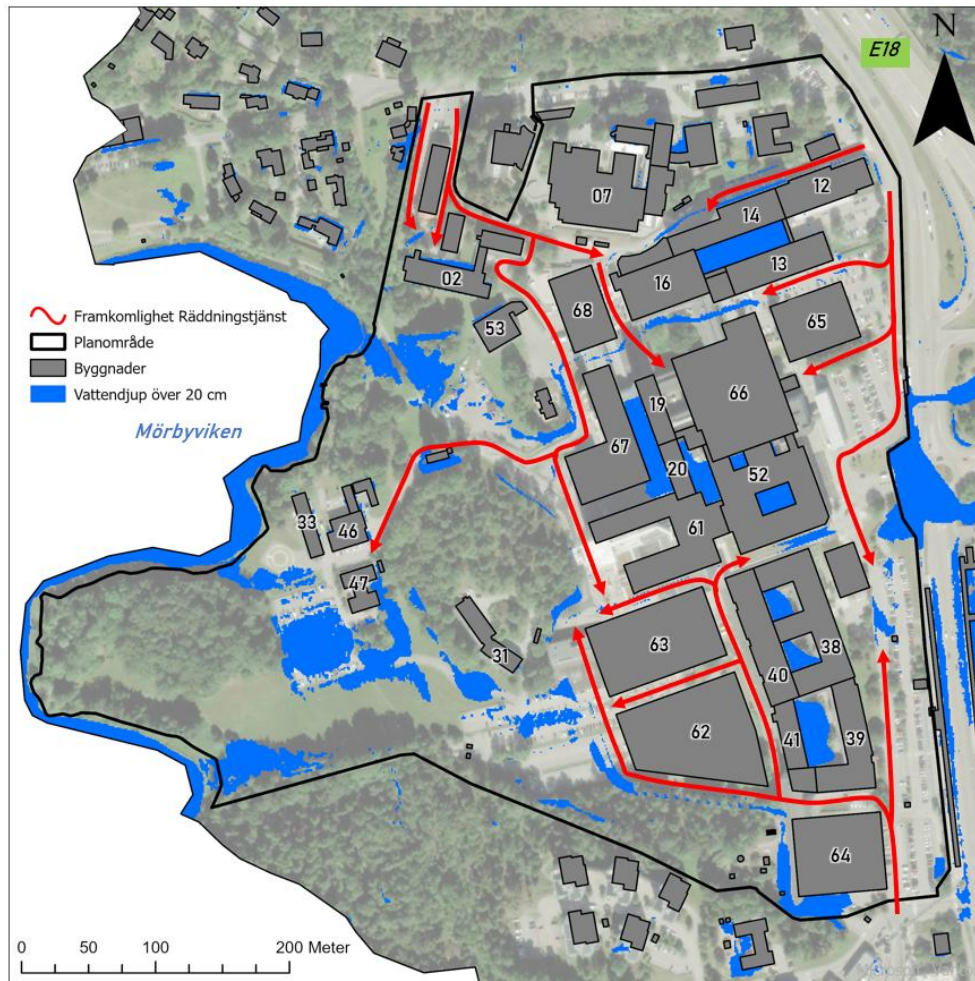
Figur 20. Förslag på vägar som räddningstjänsten kan ta vid ett klimatanpassat 200-årsregn vid framtida scenario med åtgärder. Dessa vägar undviker vattendjup över 20 cm. Notera att vattendjup under Mörbygårdsvägen är missvisande eftersom vattnet samlas i gång- och cykelbanan under vägen.

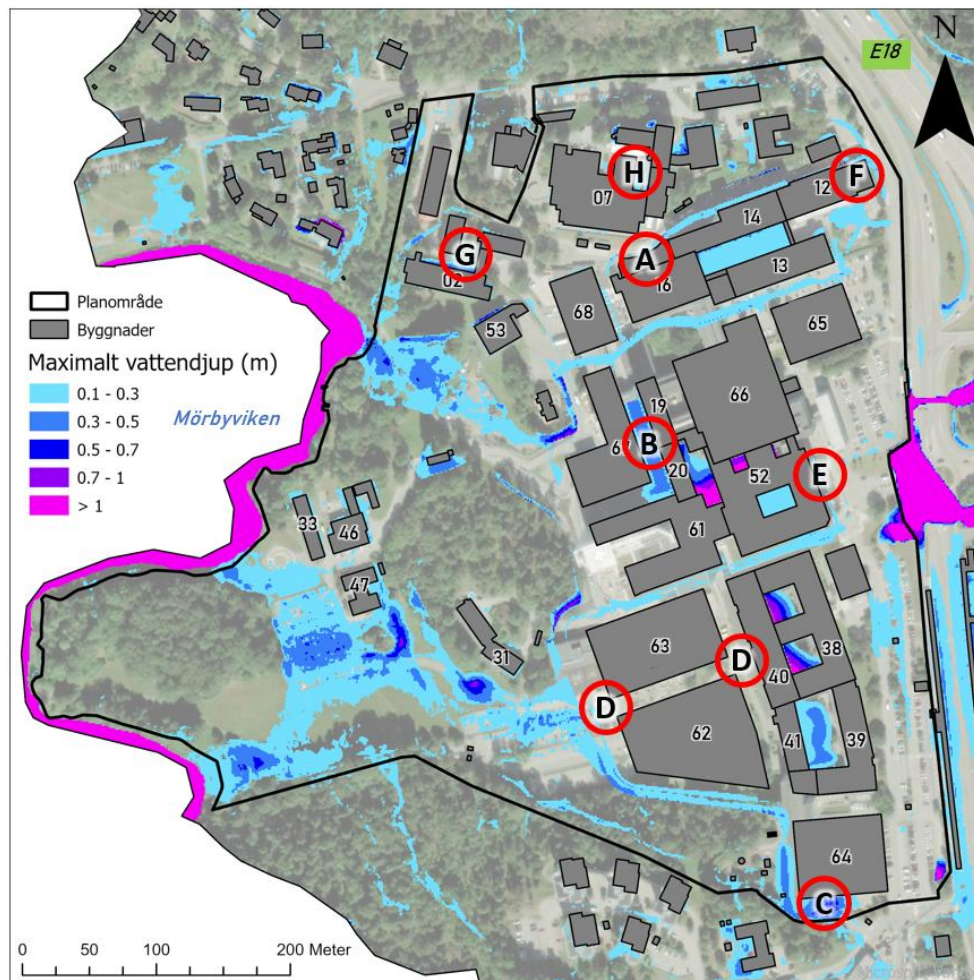
I Tyréns tidigare utredning (2024) identifierades åtta problemområden där åtgärder rekommenderades (Figur 21). I följande avsnitt beskrivs dessa problemområden kort och hur dessa behandlats i den här utredningen. De här åtgärdsförslagen är en förutsättning för att minska risken för skador vid översvämning.

Figur 21. I kartan markeras de identifierade problemområden vid skyfall från tidigare utredning av Tyréns (2024). Maximalt vattendjup för ett klimatanpassat 200-årsregn som redovisas i figuren ovan inkluderar samtliga åtgärder.

- A. Flödesvägen passerar i nuläget väldigt nära byggnad 16. Parkeringsplatsen som är tillgänglig via tillfartsvägen ligger ca 3,5 m lägre än den gata som passerar västerut. I denna utredning har en utbyggnad lagts till vilket medför att lågpunkten byggs bort och vattnet rinner vidare västerut.

- C. Entréer och infarter bör undvikas på den södra fasaden av byggnad 64.
- D. Höjdsättningen på lokalgator mellan byggnad 63, 40, 41 och 62 har justerats i denna utredning. En höjdrygg är placerad mellan byggnad 42 och 62 vilket innebär att flöde söderifrån viker av söder om byggnad 62 och belastar inte lokalgatorna i någon större utsträckning. Övergången från lokalgata till befintlig mark väster om byggnad 63 och 62 har även öppnats upp och jämnats till för att vattnet lättare ska kunna ledas mot recipient.

- F. Höjderna vid fasad har justerats i denna utredning för att skapa ett fall ut från byggnad 12. Höjdsättningen har även justerats norr om byggnaden för att leda mer vatten förbi byggnaden.
- G. Höjdsättningen vid byggnad 2 har justerats i denna utredning för att minska vattenansamlingen som samlas vid fasad. Höjderna har även justerats nordväst om byggnad 2 för att leda vattnet snabbare söderut mot recipient. Dock kvarstår vatten vid fasad med planförslaget. Det rekommenderas att höjdsättningen norr och nordväst om byggnaden ses över för att skapa ett tydligt rinnstråk väster om byggnad 2. Om höjdsättningen vid den norra fasaden av byggnad 2 inte går att justera ytterligare rekommenderas det även att norra fasaden på byggnad 2 görs vattentät.
