<div>ACC</div> <div>GLAS OCH FASADKONSULT</div> <div><a href="http://www.acc-glas.se">www.acc-glas.se</a></div>	Projektnummer	Projekt och dokument						
	46770	GRÄNSGÄRDETS FÖRSKOLA, TEKNISK UTREDNING						
	Datum	Revidering	Rev. datum	Ort	PH	SH	TU	BH
	2024-06-19			Stocksund	<input type="checkbox"/>	<input type="checkbox"/>	<input checked="" type="checkbox"/>	<input type="checkbox"/>

## GRÄNSGÄRDETS FÖRSKOLA

## TEKNISK UTREDNING BEFINTLIGA FÖNSTER 2024-06-19

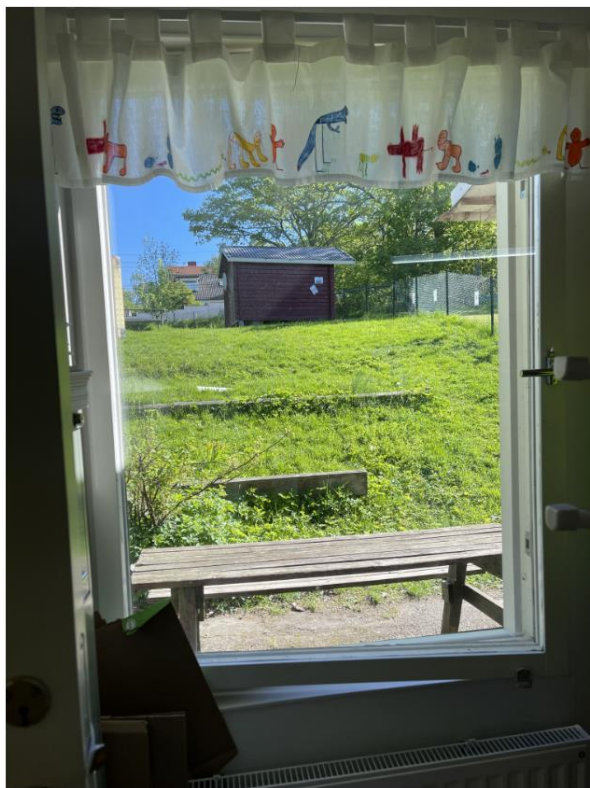
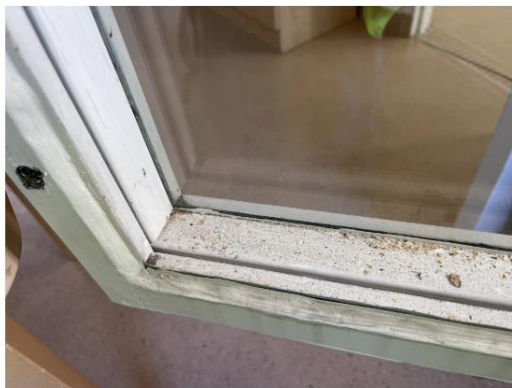
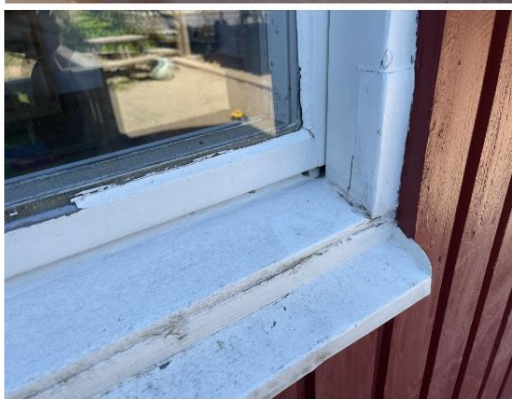
### 2.1 TYP A

Fönstertyp A är ett utåtgående, sidohängt fönster av trä som har två kopplade bågar.

<b>Installationsår:</b>	Okänt
<b>Karmdjup:</b>	ca 105 mm, furu
<b>Inre båge:</b>	40 mm, furu
<b>Yttre båge:</b>	22 mm, furu
<b>Glas, inre:</b>	3 mm, float
<b>Glas, yttre:</b>	3 mm, float
<b>Handtag:</b>	Inbyggd spanjolett
<b>Beklädnad:</b>	Nej
<b>Mittpost:</b>	Nej
<b>Spröjs:</b>	Nej
<b>Gångjärn:</b>	Bult
<b>Koppelbeslag:</b>	Koppelskruv
<b>Glidbleck:</b>	Ja

<b>U<sub>g</sub>:</b>	2,8 W/m <sup>2</sup> K
<b>U<sub>w</sub>:</b>	2,6 W/m <sup>2</sup> K
<b>LT:</b>	83%
<b>ST:</b>	0,78
<b>Solfaktor g<sub>glas</sub>:</b>	0,80

För att förbättra U-värdet på fönstren skruvas de två bågarna samman för att rymma en 3-glas isolerglasruta. Det nuvarande  $U_w$ -värdet på ca  $2,4 \text{ W/m}^2\text{K}$  förbättras då till ca  $1,4 \text{ W/m}^2\text{K}$  om man förser glasen med dubbla energibeläggningar. För att uppfylla krav på personsäkerhet kommer det inre glaset att lamineras. Fönstertyp A förekommer både som fönster och fönsterdörrar och denna åtgärd tillämpas på dem båda.

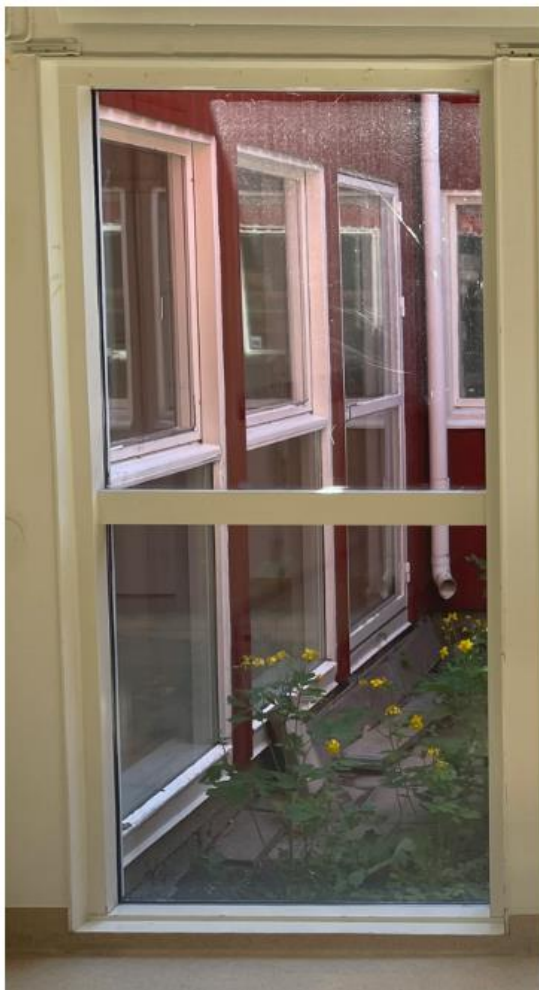
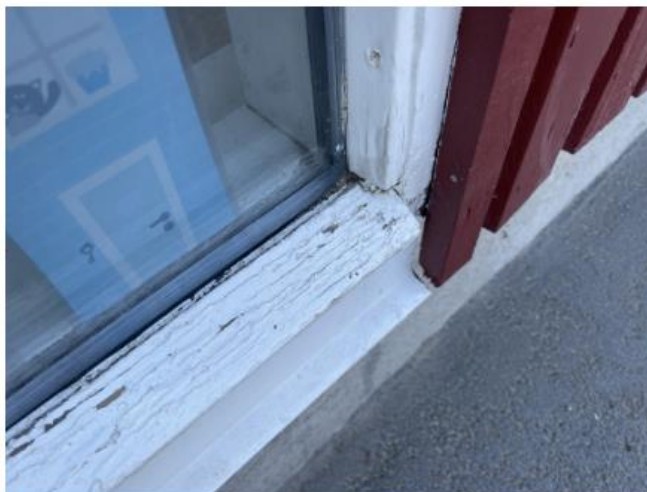
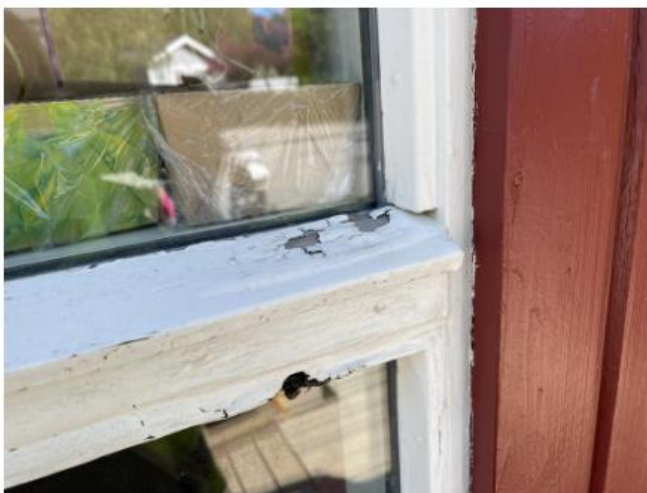
## 2.2 TYP B

Fönstertyp B är ett fast träparti med isolerglas.

**Installationsår:** 1987  
**Glas:** Isolerglas med 4 mm float-12 Arg-4 mm float  
**Beklädnad:** Nej  
**Mittpost:** Nej  
**Spröjs:** Ja

**U<sub>g</sub>:** 2,7 W/m<sup>2</sup>K  
**U<sub>w</sub>:** 2,4 W/m<sup>2</sup>K  
**LT:** 82%  
**ST:** 0,76  
**Solfaktor g<sub>glas</sub>:** 0,79

Befintligt isolerglas byts ut mot nytt med en bredare distandlist samt en energibeläggning för att förbättra prestandan.  $U_g$ -värdet förbättras från ca 2,7 W/m<sup>2</sup>K till ca 1,1 W/m<sup>2</sup>K. Invändigt glas lamineras för att uppfylla personsäkerhetskrav.

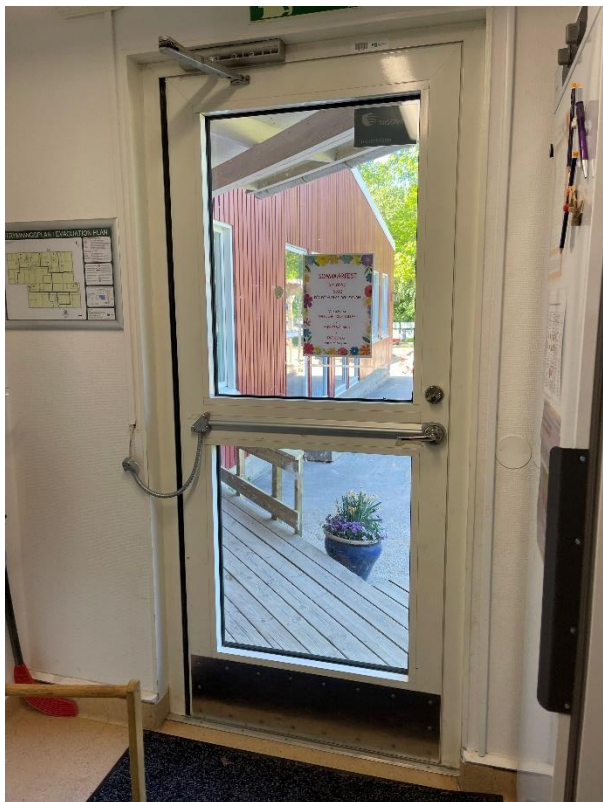
## 2.3 TYP C

**Glas överljus:** Isolerglas med: 5 mm float-12 Arg-5 mm float

**Glas underljus:** Isolerglas med: 5 mm float härdat-12 Arg-5 mm float härdat

**Handtag:** Invändig stängningsanordning

**U<sub>w</sub>:** 2,7 W/m<sup>2</sup>K

För att uppfylla krav på personsäkerhet i dörrarna byts övre luften ut mot ett nytt isolerglas med personsäker in- och utsida.

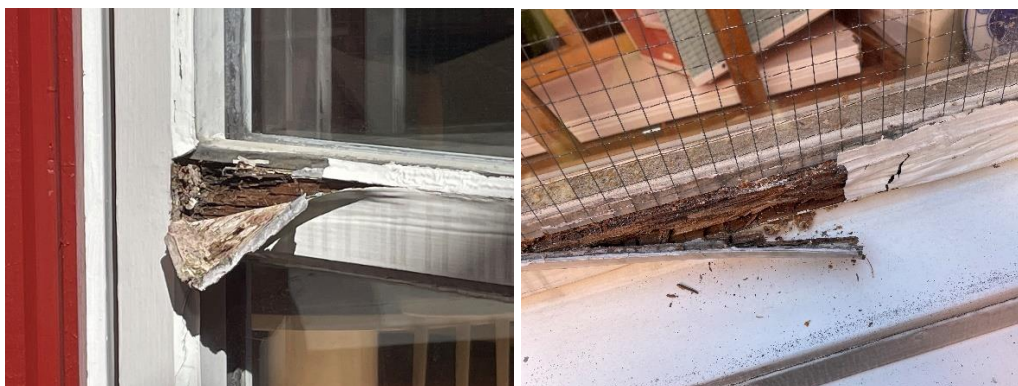
Samtliga fönster är i behov av renovering så snart som möjligt då färg samt kitt börjat spricka och släppa. Det förekommer även rötskador vilka ska åtgärdas i samband med renoveringen. På både fönstertyp A samt B bör samtliga yttre delar renoveras enligt rengöringsgrad 1 och invändiga delar enligt rengöringsgrad 2. Kulör lika befintligt.

Exempel där virket är rötskadat.

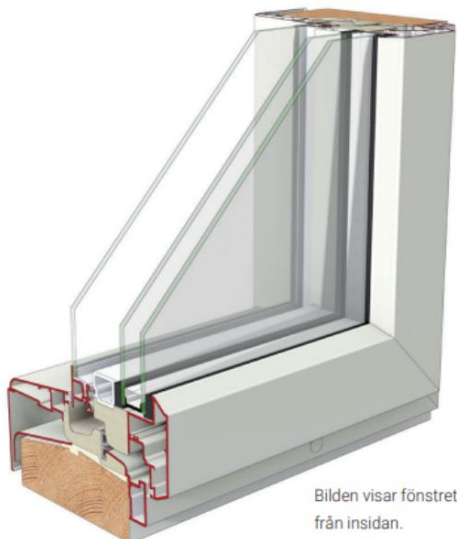
Princip: Maximalfönster.

För det tre fönster som är placerade i köksutrymme behålls de gamla karmarna och förses med nya insticksfönster av aluminium av typ Maximalfönster eller likvärdigt. För placering av berörda fönster: se fasadritningar.
