## **Miljöövervakning av Danderyds sjöar 2022**

Författare: Ulf Lindqvist och Emil Rydin

Rapport 2022:29

Naturvatten i Roslagen AB

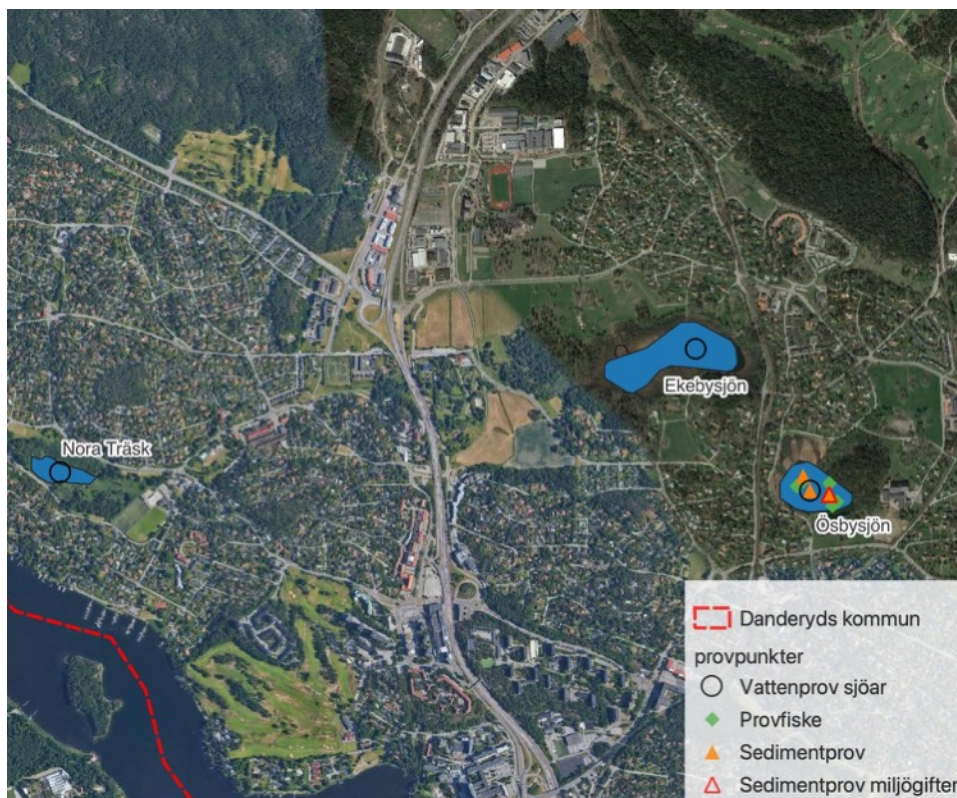
Figur 2. Ekebysjön, Nora Träsk och Ösbysjön i Danderyds kommun, provtagningspunkter för de olika undersökningarna.

I detta avsnitt beskrivs de metoder och analysomfång som användes vid undersökningen av de tre sjöarna i Danderyd 2022. Undersökningstyper och provtagningspunkter redovisas i Figur 2.

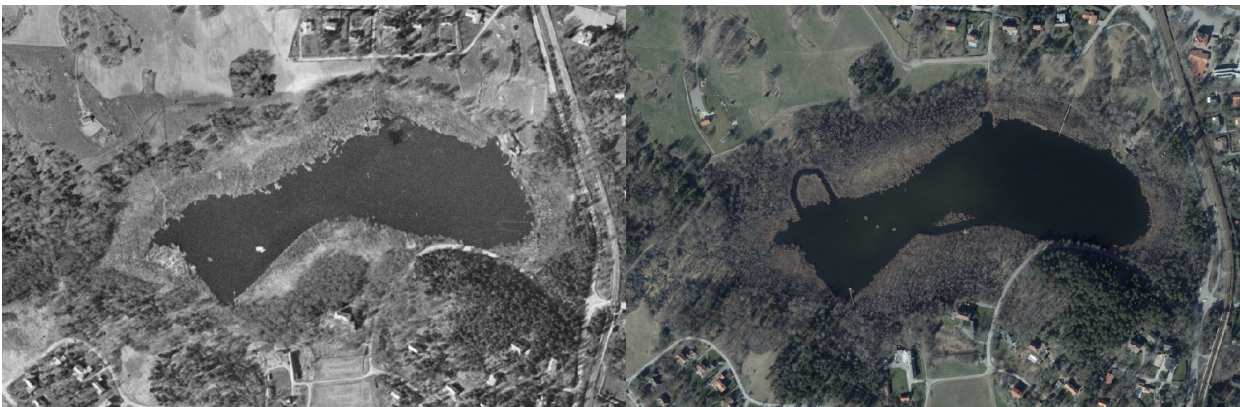
Figur 3. Ekebysjön ca 1960 och 2020.

Ekebysjön är en grund och delvis igenväxt sjö med breda vassbårder längst det flesta av sjöns stränder. Vassbårdernas utbredning har inte förändrats mycket sedan 1960-talet, se Figur 3. Tidigare fanns en badplats i sjöns nordöstra del.

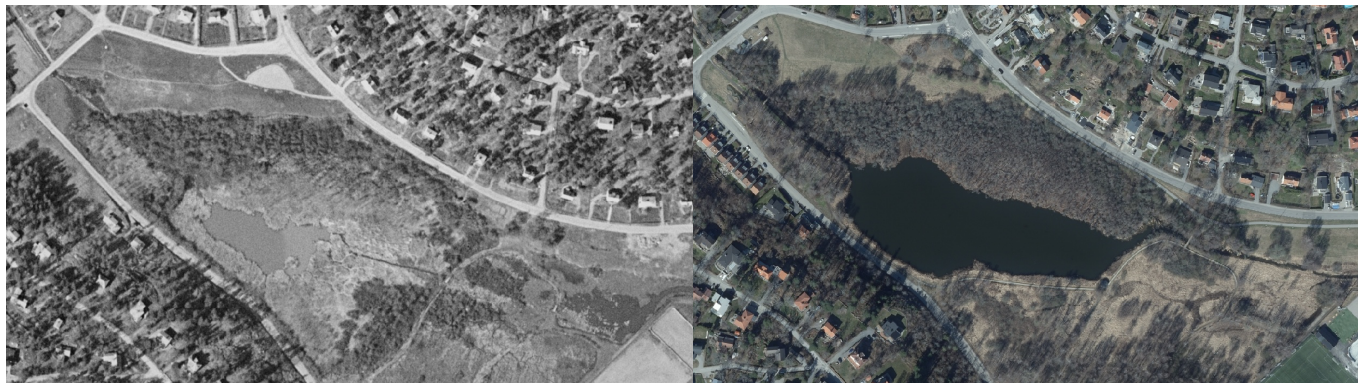
Figur 12. Nora träsk ca 1960 och 2020.

Nora träsk är en liten, grund och igenväxt sjö som påverkas av dagvatten från tillrinningsområdets vägar och bebyggelse. Under 1970-talet muddrades sjön till sin nuvarande storlek och djup (ca 2 m), se Figur 12.

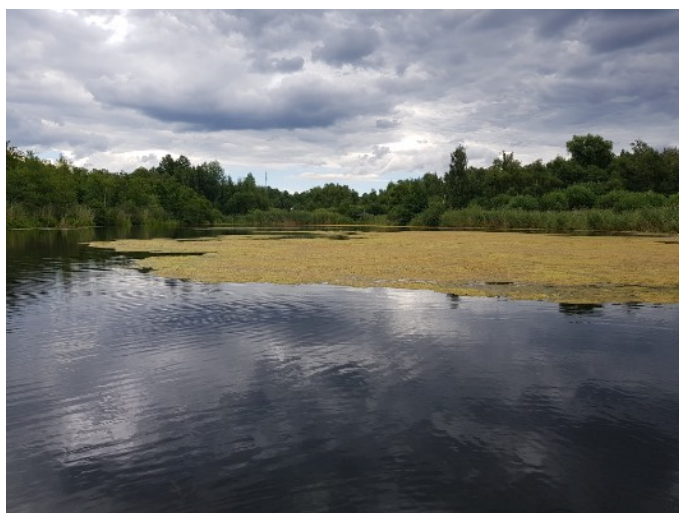
Trådalger vid ytan i Nora träsk i augusti 2022

I Nora träsk kan vattenkvaliteten förändras snabbt under perioder med höga flöden. Omsättningstiden för sjöns vattenmassa är i genomsnitt ca 7 dagar och i samband med höga flöden kan omsättningstiden understiga ett dygn. Nora träsk är näringsrik och trots det ringa djupet var syrgashalten låg vid bottenarna i augusti. Typiskt för näringsrika vatten är massförekomst av trådalger som visas i bilden till vänster.

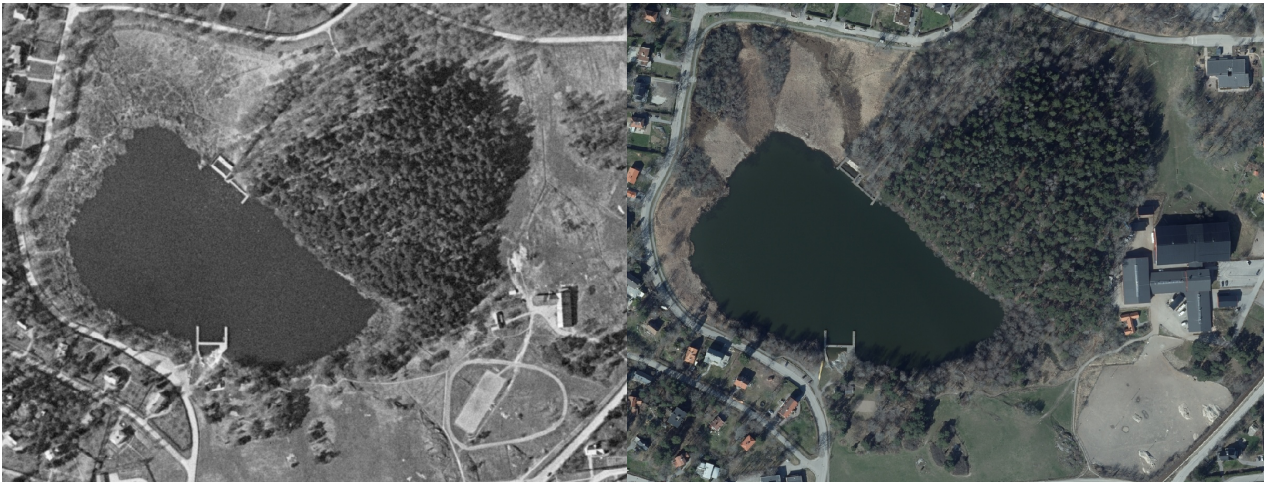
Figur 20. Ösbysjön ca 1960 och 2020.

Även Ösbysjön är en grund och näringsrik sjö vars tillrinningsområde domineras av vägar, bebyggelse, skogsmarker, hagmarker och en våtmark. I det lilla tillrinningsområdet finns även en hästgård. Sjön är en populär badsjö och två platser för bad finns i sjöns norra och södra del. Sjöns västra strand kantas av vassar medan sjön östra strand till stor del kantas av skog. Vassarnas utbredningsområden tycks likartade vid en jämförelse mellan ca 1960 och 2020, se Figur 20.

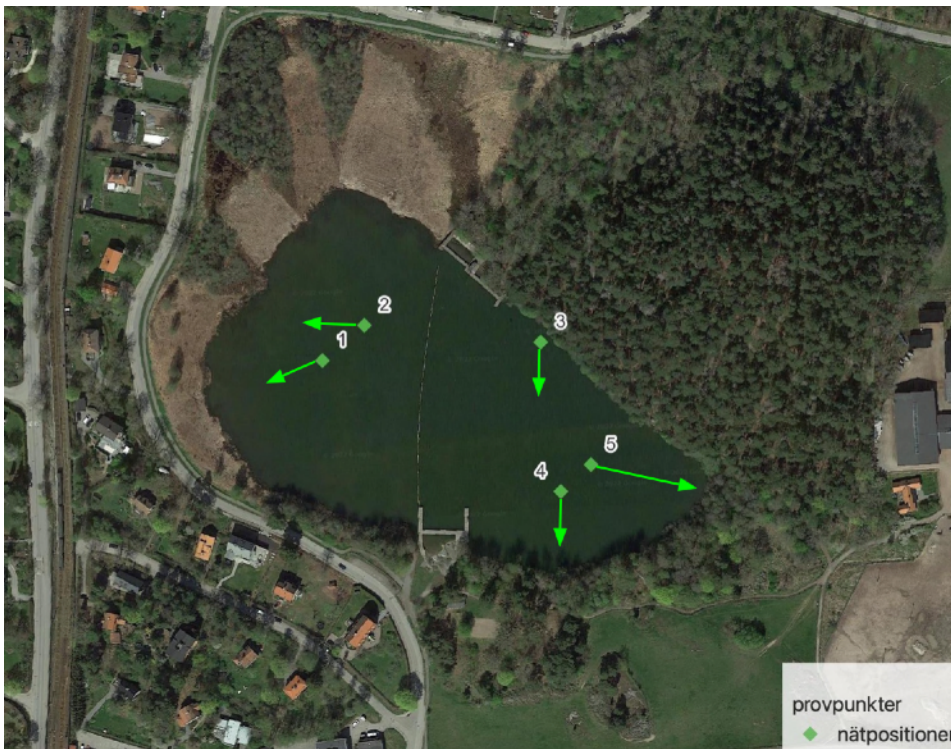
Figur 29. Nätpositioner vid provfisket i Ösbysjön 2022. Nät nr 1-4 provfiskenet "Norden 12" och nät nr 5 "braxennät" maskstorlek 65 mm.

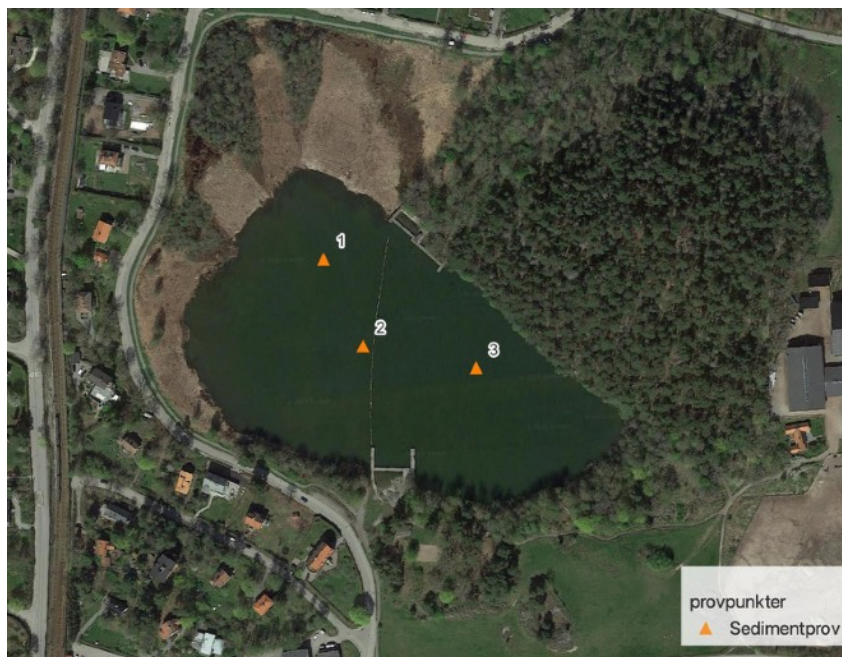
Figur 35. Provtagningsstationer vid sedimentundersökning av Ösbysjön
