# Cykelutredning Mörbygårdsvägen

Invernesskorset – Mörby centrum

**GRANSKNINGSHANDLING -**

2026-03-31

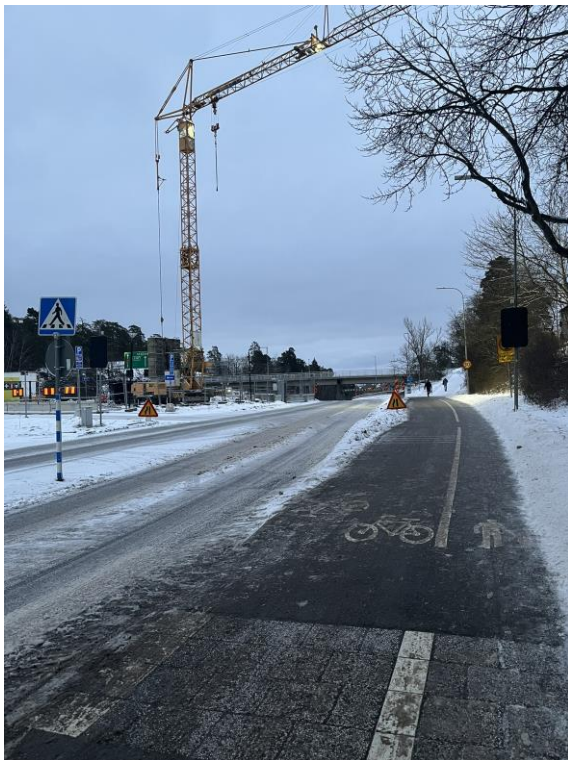
Figur 3: Bild från platsbesök. Fotad söderut på delsträcka 1, visar avsaknad av väntyta intill övergångsställe. (Foto: Sweco)

För att tydliggöra passagen ytterligare föreslås den markeras upp på cykelbanan. Gående prioriteras och cyklister ska visa hänsyn genom att anpassa hastigheten eller stanna för en säker passage. Gång- och cykelsymboler markeras ut norr och söder om passagen.

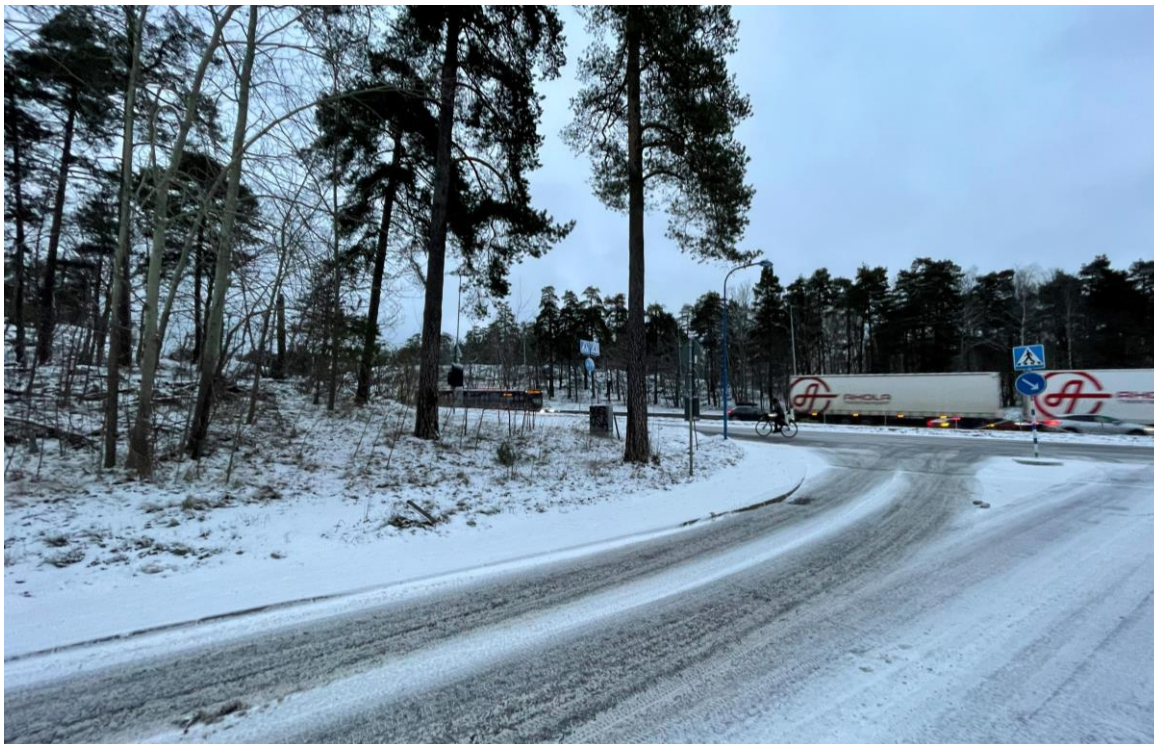
Passagen ligger i direkt linje med körbanekant vilket begränsar siktförhållanden för motorfordonsförare vid in- och utfart från Kevinge strand. Därmed uppfyller inte passagen rekommendationer från VGU om indragen passage på 6 meter från parallell körbanekant. Indragen passage möjliggör utrymme för fordon mellan passage och körbanekant i syfte att skapa bättre siktförhållanden och undvika påverkan på primärgatan. Korsningen avgränsas av en kuperad vegetationsyta i norr och en gräsyta med lövträd intill befintlig parkeringsplats i söder. Den kuperade och vildvuxna vegetationen begränsar även sikten, särskilt under varmare årstider.

Figur 8: Siktförhållanden vid utfart från Kevinge strand. (Foto: Sweco)

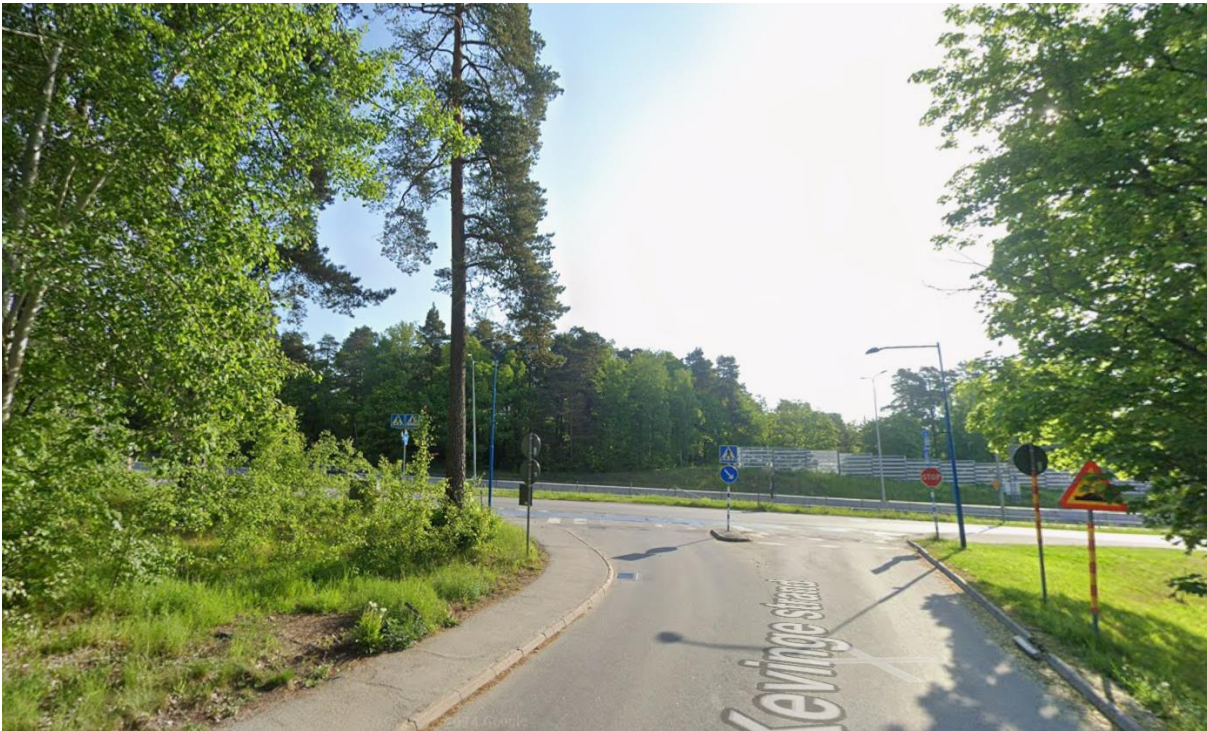
Figur 9: Siktförhållanden vid utfart från Kevinge strand under vår/sommar. Källa: Google maps, 2024.

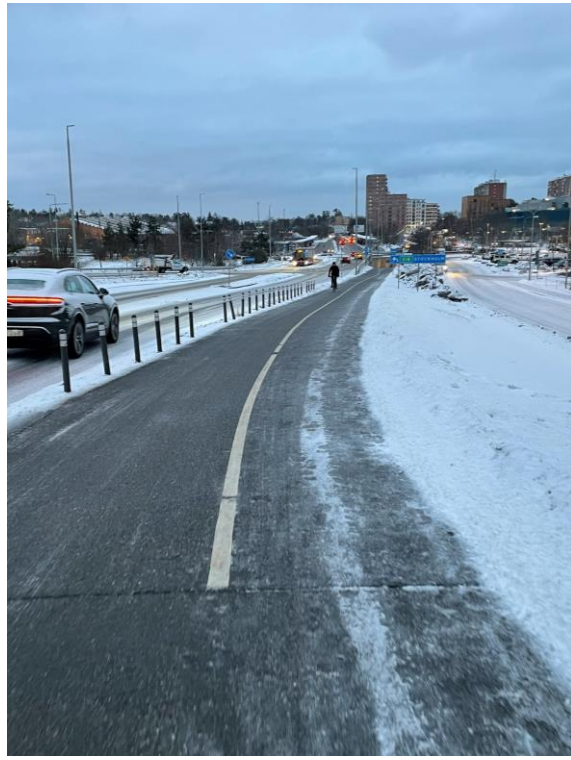
Figur 12: Pollare skiljer cykelbanan från körbanan. Fotad söderut på delsträcka 3. (Foto: Sweco)

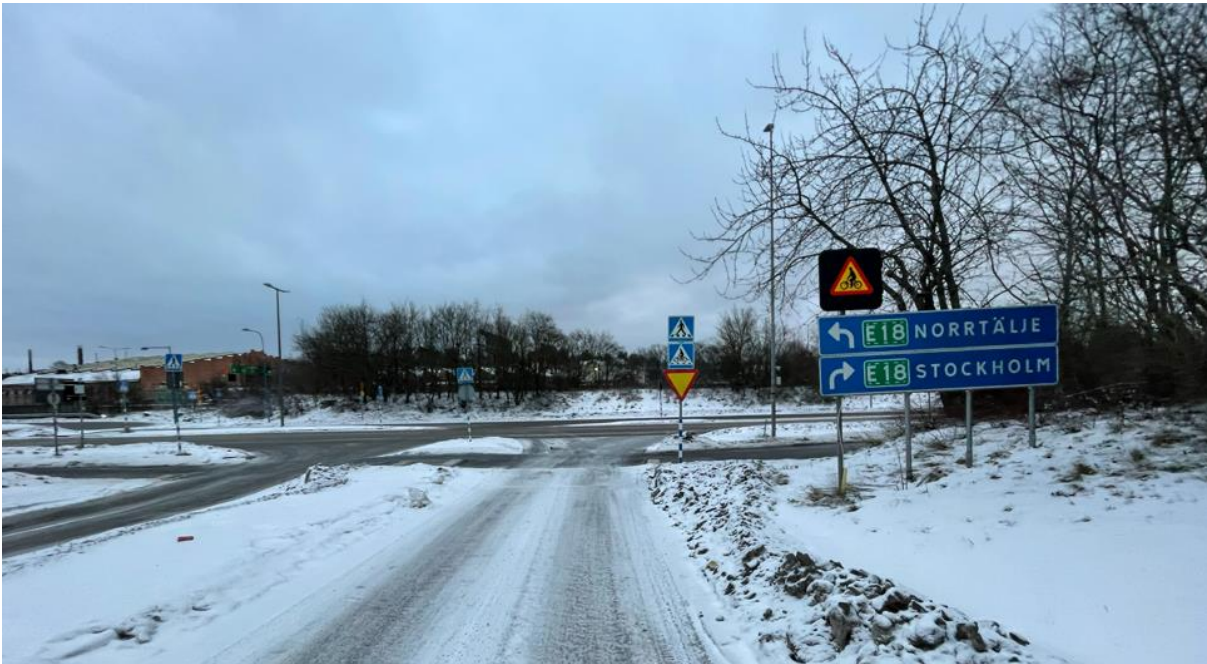
Figur 22: Siktförhållanden vid passage Skogsslingan. (Foto: Sweco)

Cykelöverfarten över Skogsslingan är idag mycket sliten och ger ett intryck av att platsen inte är prioriterad. Det finns därmed goda skäl att bygga om och rusta upp passagen. Föreslaget är att överfarten dras in cirka 1 meter så att avståndet från körbanekant till överfart blir 6 meter. På så sätt kan en personbil vrida upp fordonet och väja för passerande cyklister utan att hindra trafiken på Mörbygårdsvägen. Överfarten föreslås utformas enligt SKR:s typritning 1R, upphöjd cykelöverfart och övergångsställe med refug (med bredare överfart och övergångsställe). Anledningen till att Danderyds kommuns typritning för passagen inte används är för att den inte är anpassad för cykelöverfarter med indrag. Det är också viktigt att den nya överfarten underhålls regelbundet så att den hålls ren och jämn.

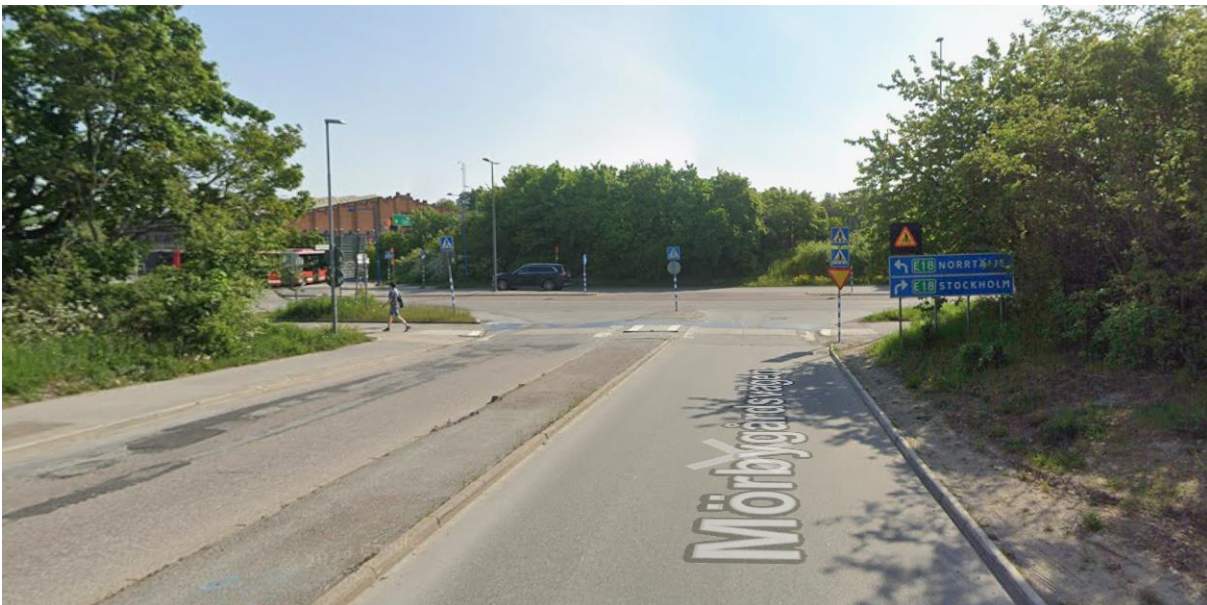
Figur 23: Siktförhållanden vid passage Skogsslingan under vår/sommar. Källa: Google maps, 2024.

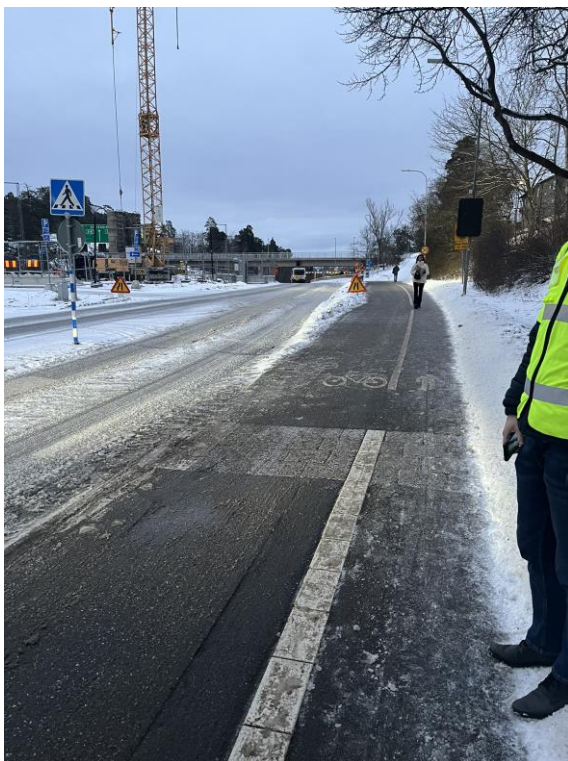
Figur 29: Taktila plattor på cykelbana vid övergångsställe. (Foto: Sweco)

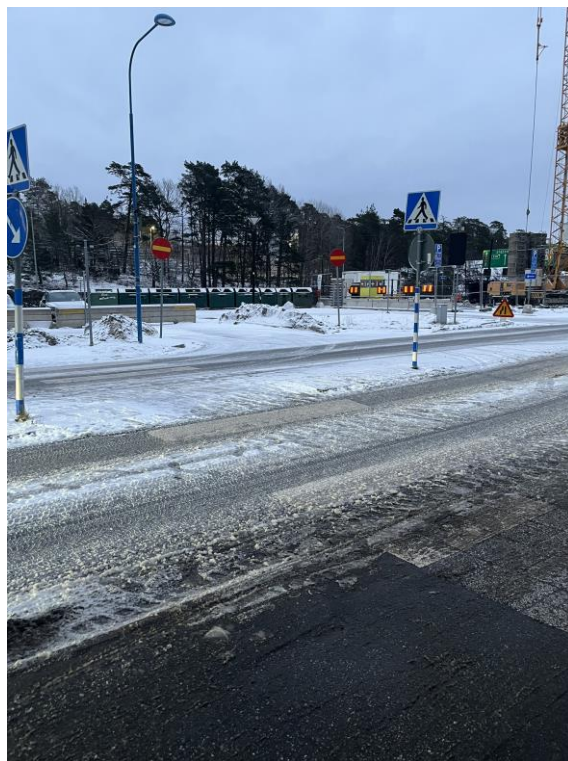
Övergångsstället vid Golfvägen saknar idag väntyta för gående som ska korsa övergångsstället. Syfte med en väntyta är att skapa en säkerhetszon för gående att stanna och invänta trafiksituationen innan gående korsar körbanan. Väntytan bör markeras med taktila plattor för att underlätta för personer med synnedsättning. Avsaknad av väntyta vid Golfvägen har resulterat i att taktila plattor anordnats på cykelbanan, vilket kan medföra en konflikt mellan gående och cyklister.

Figur 30: Avsaknad av väntyta vid övergångsställe. (Foto: Sweco)

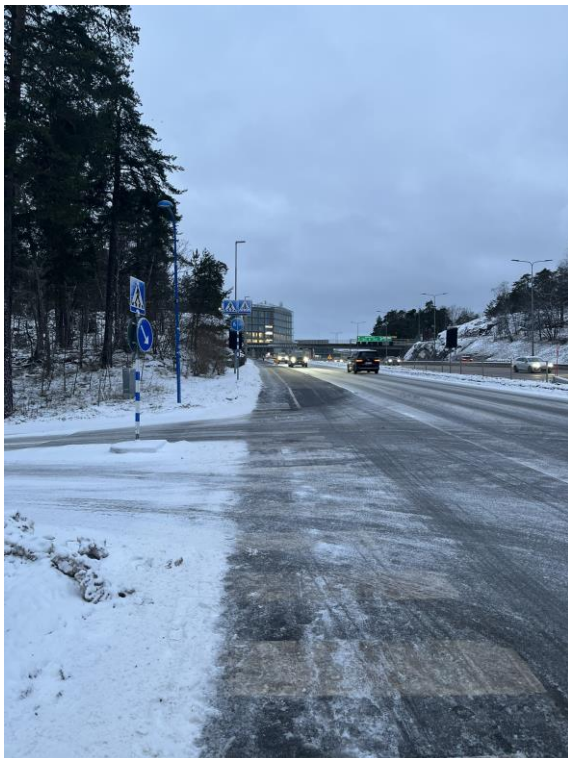
Problematiken grundar sig i att passagen är utformad i linje med körbanekant. Norr om cykelöverfarten utgörs även gång- och cykelstråket av en raksträcka med lutning söderut vilket medför att cyklister kan komma upp i höga hastigheter. Detta i kombination med dåliga siktförhållanden skapar en problempunkt där trafiksäkerhetshöjande åtgärder bedöms aktuella. Vidare uppnår inte cykelbanans bredd regional standard. På grund av bergväggen som löper längs stora delar av stråket är möjligheter till breddning till viss del begränsade på denna plats.

Figur 34: Passage Kevinge strand utformad i linje med körbanekant (Foto: Sweco).

Vid passagen breddas cykelbanan upp från 2,5 meter till 3 meter och gångbanan breddas från 1,8 meter till 3 meter. Total bredd för hela passagen är 8 meter mellan körbanekant. Passagen markeras med vägmarkering enligt typritning och kompletteras med gång- och cykelsymboler vid anslutande gång- och cykelbana i norr och söder. Danderyd kommun använder en blå färg vid cykelöverfarter, att använda ett tydligt formspråk för cykelöverfarter är positivt. Befintlig cykelöverfart har dock nyligen getts ny beläggning då både kantsten och målning var mycket slitet. Den blå färgen för kommunens cykelöverfarter bör utvärderas för att hitta ett slitstarkt material som kommunen kan arbeta långsiktigt med.

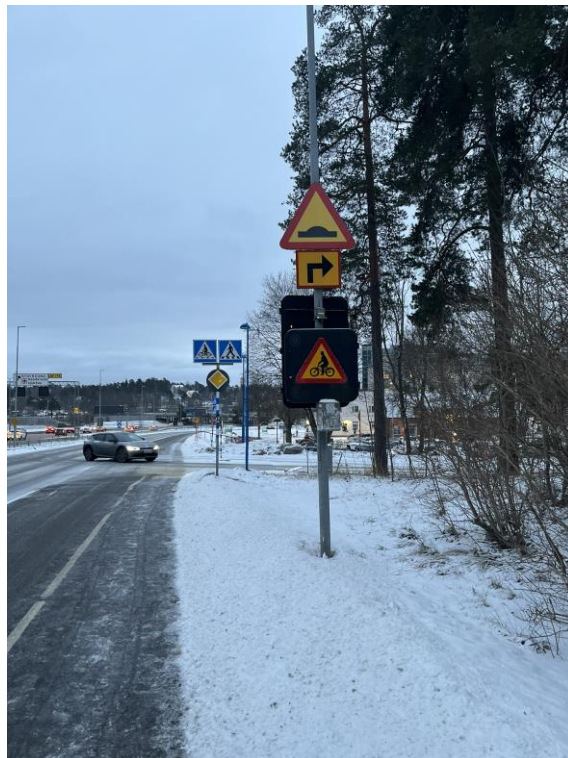
Figur 35: Digital varningsskylt som blinkar vid inkommande cyklister (Foto: Sweco).

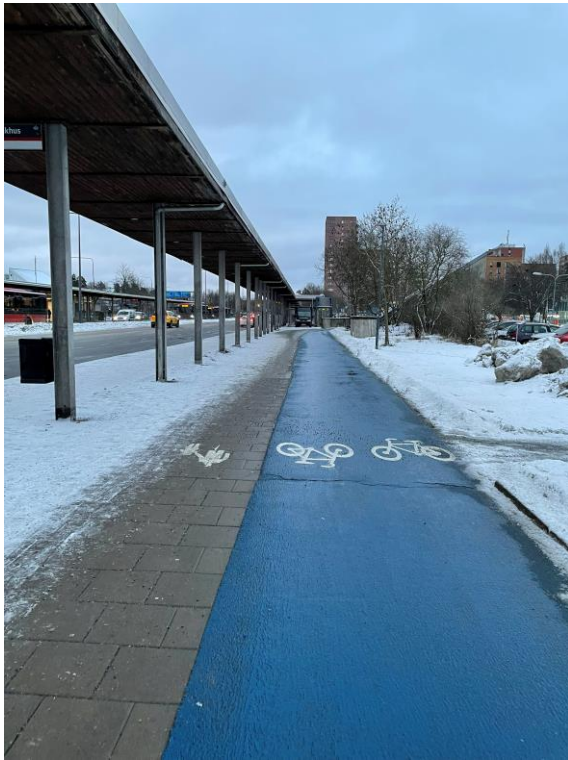
Förbi hållplats Danderyds sjukhus råder relativt begränsade siktförhållande för cyklister. Detta på grund av cykelbanans utformning i form av en S-kurva samt en betongmur som påverkar sikten. Därtill uppnår inte cykelbanans bredd regional standard. Vid hållplatsplattformarna finns en omarkerad passage som leder till bilparkering och vidare till sjukhusområdet. Längre söderut finns ett övergångsställe från cykelparkering till bilparkering vidare till sjukhuset. Observationer från platsbesök har visat att gående korsar cykelbanan på flera ställen. Detta eftersom den befintliga utformningen möjliggör att gående kan korsa cykelbanan längs hela sträckan.

Figur 36: Omarkerad passage från hållplatsplattform till sjukhusområdet (Foto: Sweco).

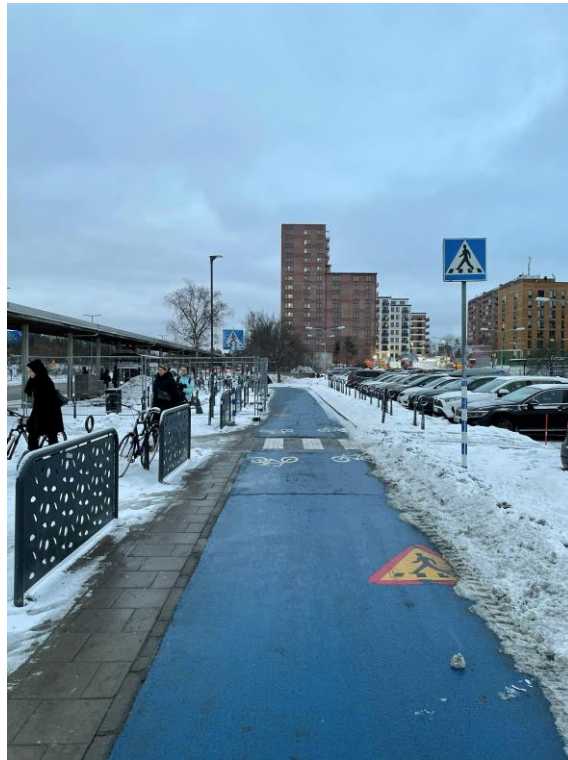
Figur 37: Utformning av skärmar som möjliggör flera smitvägar från cykelparkering till sjukhusområdet (Foto: Sweco).

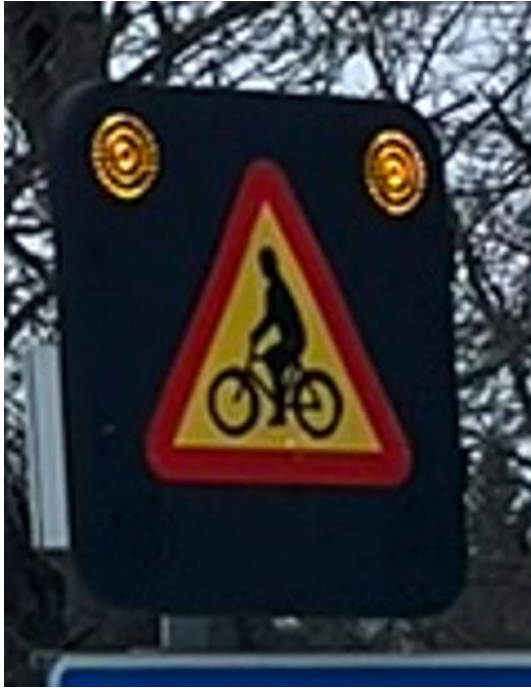
Cykelöverfarten vid Skogsslingan har idag flera brister som kan innebära trafiksäkerhetsrisker. Det råder begränsad sikt för motorfordon som ansluter från Skogsslingan, främst mot cyklister söderifrån men även anslutande cyklister norrifrån. Vegetation och en större vägs skylt blockerar delvis sikten. Det finns även en digitalt uppkopplad varningsskylt som blinkar när det är en cyklist på väg att passera över cykelöverfarten, se Figur 38. Vid platsbesök observerades att skylten började blinka utan att någon cyklist passerade, vilket kan skada förtroendet för denna signal.

Figur 38: Digital varningsskylt som blinkar vid inkommande cyklister. (Foto: Sweco)

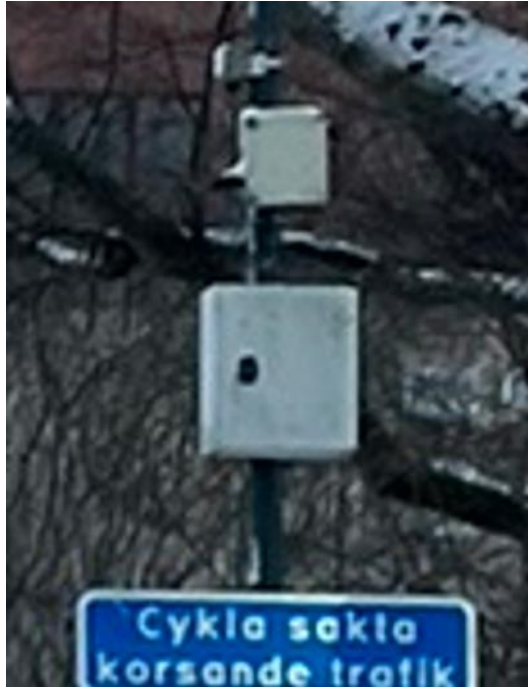
Figur 39: Förmodad radar som detekterar cyklister för digital varningsskylt. (Foto: Sweco)

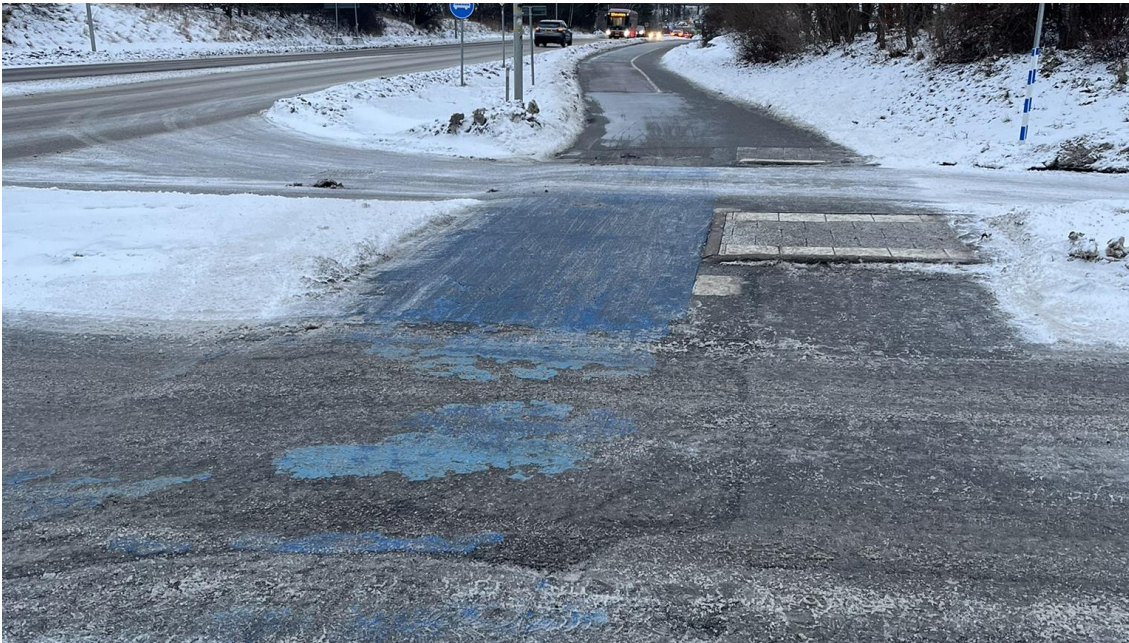
Överfarten är målad i blå beläggning, men beläggningen är mycket sliten med stora hål och revor i slitlager. Detta gör beläggningen ojämn vilket utgör en trafiksäkerhetsrisk och ger ett intryck av att passagen inte är underhållen eller prioriterad. Även den upphöjning av övergångsstället som går invid cykelöverfarten är sliten och vägmarkeringarna har slitits ut/saknas.

Figur 40: Beläggningen vid cykelöverfarten över Skogsslingan (Foto: Sweco)

Cykelöverfarten över Skogsslingan är idag mycket sliten och saknar delvis de element som krävs för att göra passagen så trafiksäker som möjligt. Den slitna utformningen ger ett intryck av att platsen inte är prioriterad och kan därmed minsta förtroendet för den gällande trafikregleringen. Den gropiga överfarten med hål i asfalten ökar också risken för singelolyckor. Att rusta upp överfarten är i sammanhanget en relativt enkel åtgärd som skulle göra stor nytta. Därför är platsen av hög prioritet.

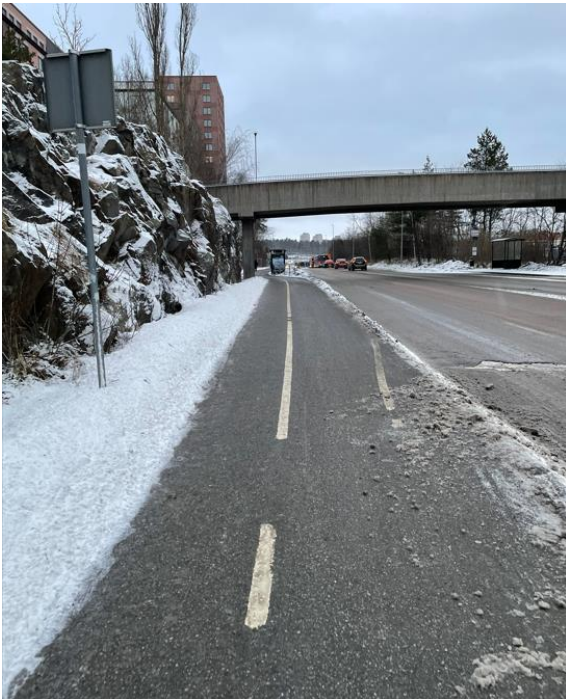
Figur 41: Smal sektion längs bergväggen vid Mörbylund. (Foto: Sweco)

Sett till framkomlighet och trafiksäkerhet är alternativ 1 att föredra då det innebär hög regional standard på sträckan, med ett lokalt undantag vid bropelaren söder om hållplats Mörbylund. Vid bropelaren behöver skyddszonen mot körbanan lokalt minskas till 0,3 meter för att kunna hålla fullgod bredd. Breddningen får flera konsekvenser som kan innebära kostsamma åtgärder. Bland annat blir sektionen förbi busshållplats Mörbylund mycket bred vilket gör att anslutande gångbanan västerifrån sannolikt behöver dras om så att lutning och höjder på gångbanan fungerar. Hållplatsläget behöver också rustas upp för att hålla regional standard, vilket innebär ytterligare breddning på platsen. Förbi bropelaren behöver gång och cykelbanan separeras så att gångbanan går på den västra sidan om pelaren medan cykelbanan går på den östra. Detta är nödvändigt för att rymma gång- och cykelbanan i sektionen. Att dra gångbanan på den västra sidan om bropelaren kräver sannolikt att schaktning blir nödvändigt eftersom det idag finns en brant slänt på platsen. Söder om bropelaren behöver breddning till hög regional standard ske genom att spränga stora mängder berg, vilket innebär en stor kostnad och kräver ett komplicerat genomförande. Breddningen kräver att sprängning i berg om cirka 3,5 meter åt väst. Då bergväggen är relativt hög och brant innebär detta åtminstone ett par hundratal kubikmeter som sprängs. Möjligen kan det även krävas ytterligare breddning för att klara avvattnings och dagvatten på sträckan. I de båda anslutningarna mot GC-bron, i norr och söder, behöver sannolikt höjderna anpassas något vilket innebär schaktning och fyllning.

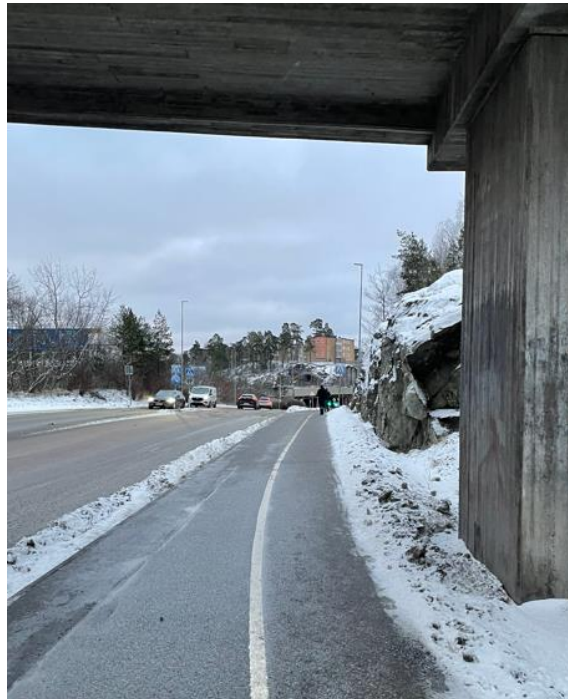
Vidare finns det även en bropelare till gång- och cykelbron som hindrar från breddning utan att kostsamma konstruktionsarbeten behövs, se Figur 42.

Figur 42: Bropelare som begränsar möjlighet till breddning vid Mörbylund. (Foto: Sweco)

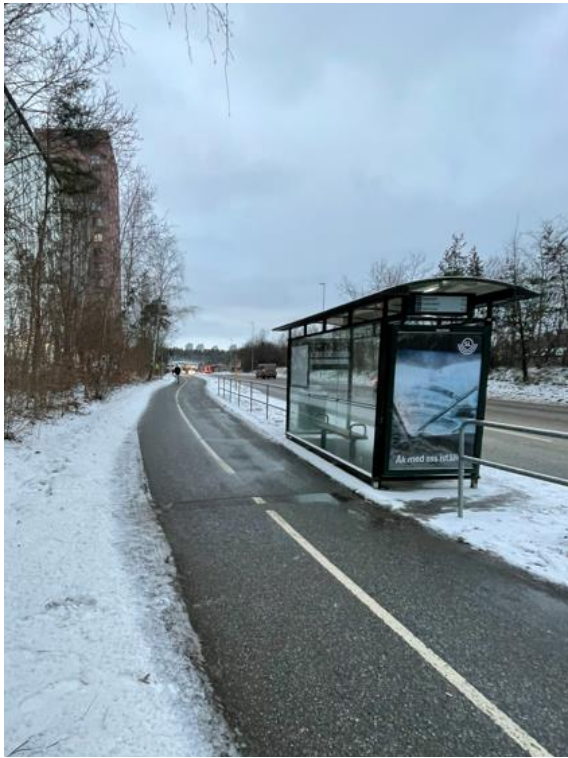
Sträckan lutar också söderut vilket gör att cyklister kan nå relativt höga hastigheter på sträckan sett till den nuvarande bredden.

Figur 43: Smal sektion bakom hållplatsläge Mörbylund.  
(Foto: Sweco)

Som tidigare nämnt är sträckan förbi hållplats Mörbylund mycket komplicerad. Sträckan har mycket låg standard gällande bredder och separation i sidled. Det finns även mycket begränsade möjligheter till breddning på grund av platsens förutsättningar med bropelare och en bergvägg tätt intill banan. Ett behov av att rusta upp sträckan är tydligt, men hur det ska göras blir en avvägning mellan framkomlighet, trafiksäkerhet och kostnad.

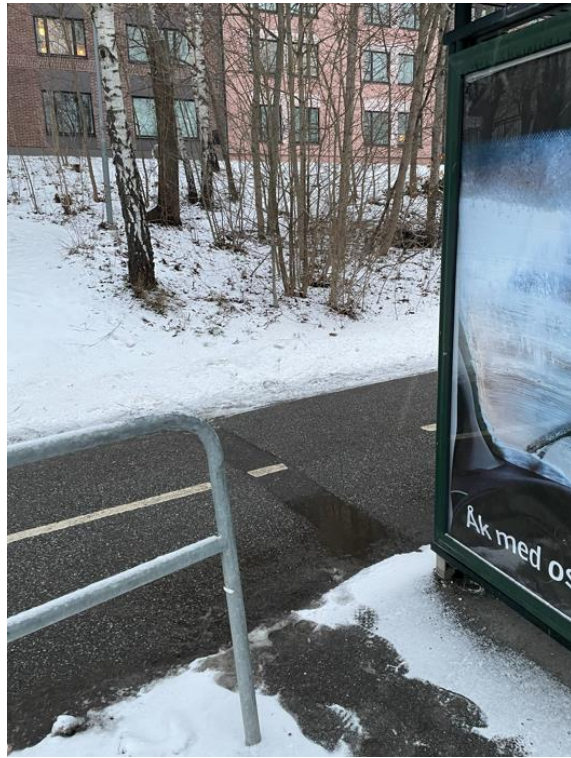
Figur 44: Hål i staket bakom väderskydd vid hållplats Mörbylund. (Foto: Sweco)

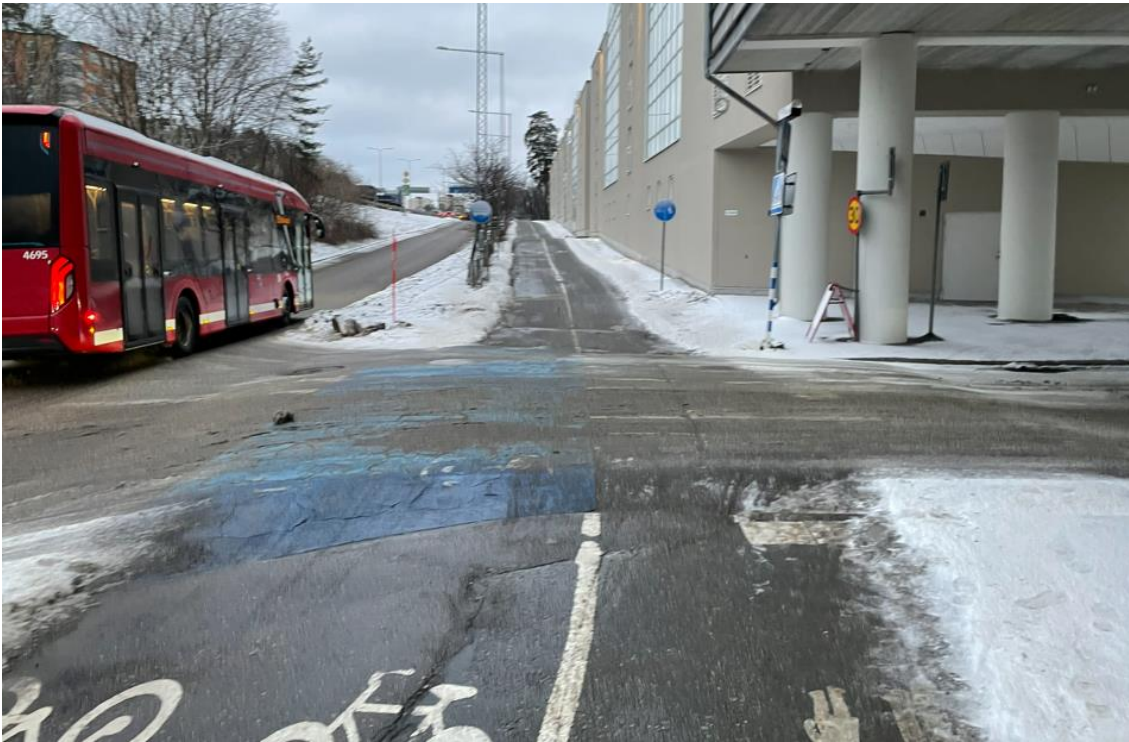
Norr om överfarten är cykelbanan smal, 1,8 meter som smalast, vilket är långt ifrån regional standard och de mått som angavs i den kommunala cykelplanen.

Figur 45. Cykelöverfart över Invernessvägen. (Foto: Sweco)

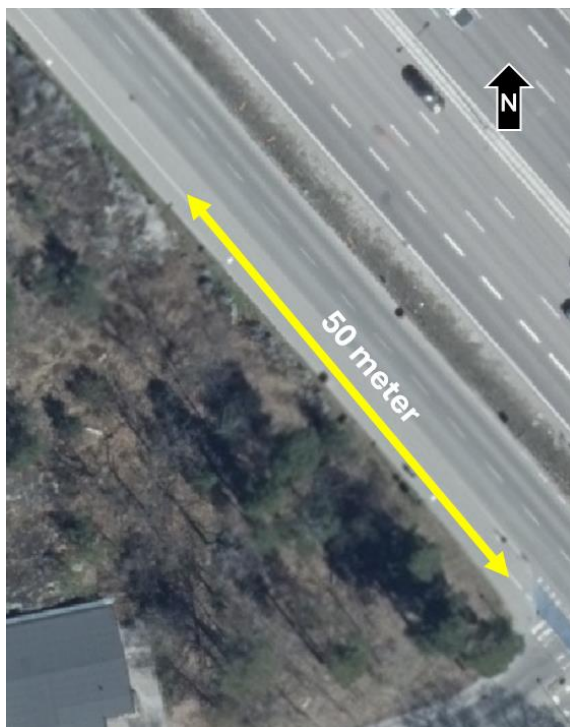
Hastighetsmätningarna vid Kevinge strand mättes för en 50 meter lång sträcka norr om cykelöverfarten vid korsningen Kevinge strand – Mörbygårdsvägen, se Figur 46. Sträckan har en lutning i sydlig riktning vilket innebär att cyklister kan nå höga hastigheter söderut medan cyklister i nordlig riktning behöver trampa på för att ta sig framåt. Detta speglar sig i resultaten från mätningarna som visar att medelhastigheten i sydlig riktning är betydligt högre än i nordlig, Tabell 1. Medelhastigheter och medianhastigheten är ungefär densamma samtidigt som andelen cyklister som cyklar högre än 25 km/h är över hälften. Den höga hastigheten i sydlig riktning indikerar att det finns behov av åtgärder på eller intill sträckan.

Figur 46. Sträcka som använts för att mäta cyklisters hastighet vid Kevinge strand.

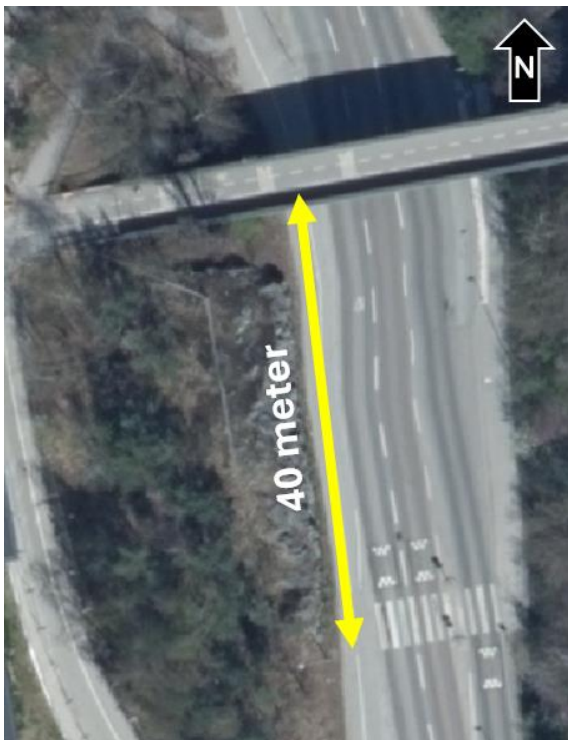
De höga hastigheterna hos cyklister innebär att det kan vara lämpligt att undersöka åtgärder för att få ner cyklisternas hastigheter något. En upprustning till standard enligt gällande riktlinjer kan också bidra till en bättre upplevelse både för cyklister och fotgängare.

Figur 47. Sträcka som använts för att mäta cyklisters hastighet vid Mörbylund.

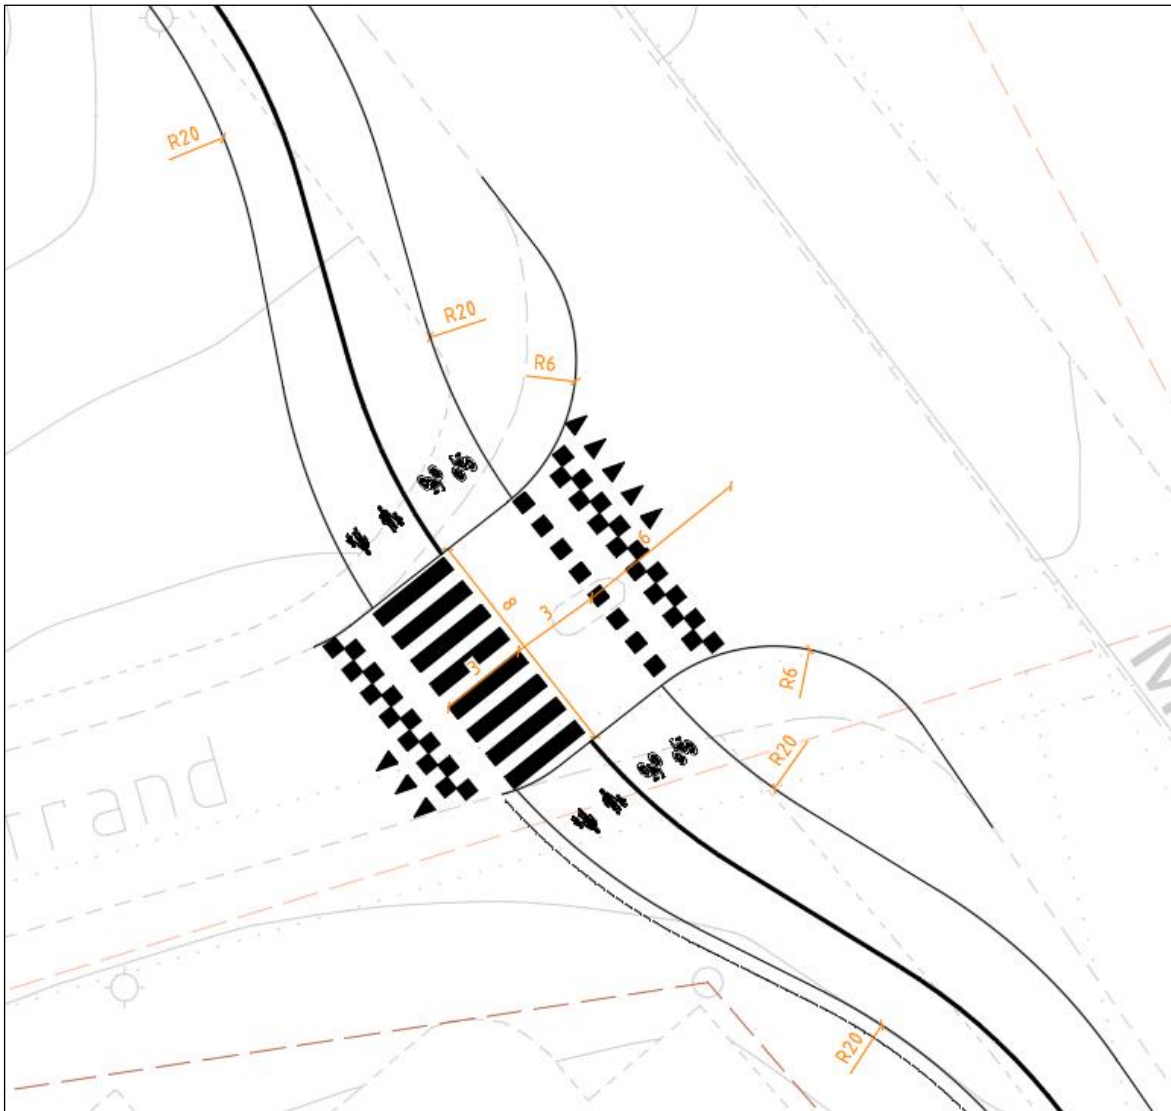
Figur 52: Skiss upphöjd cykelöverfart med övergångsställe Kevinge strand. Källa: Sweco.

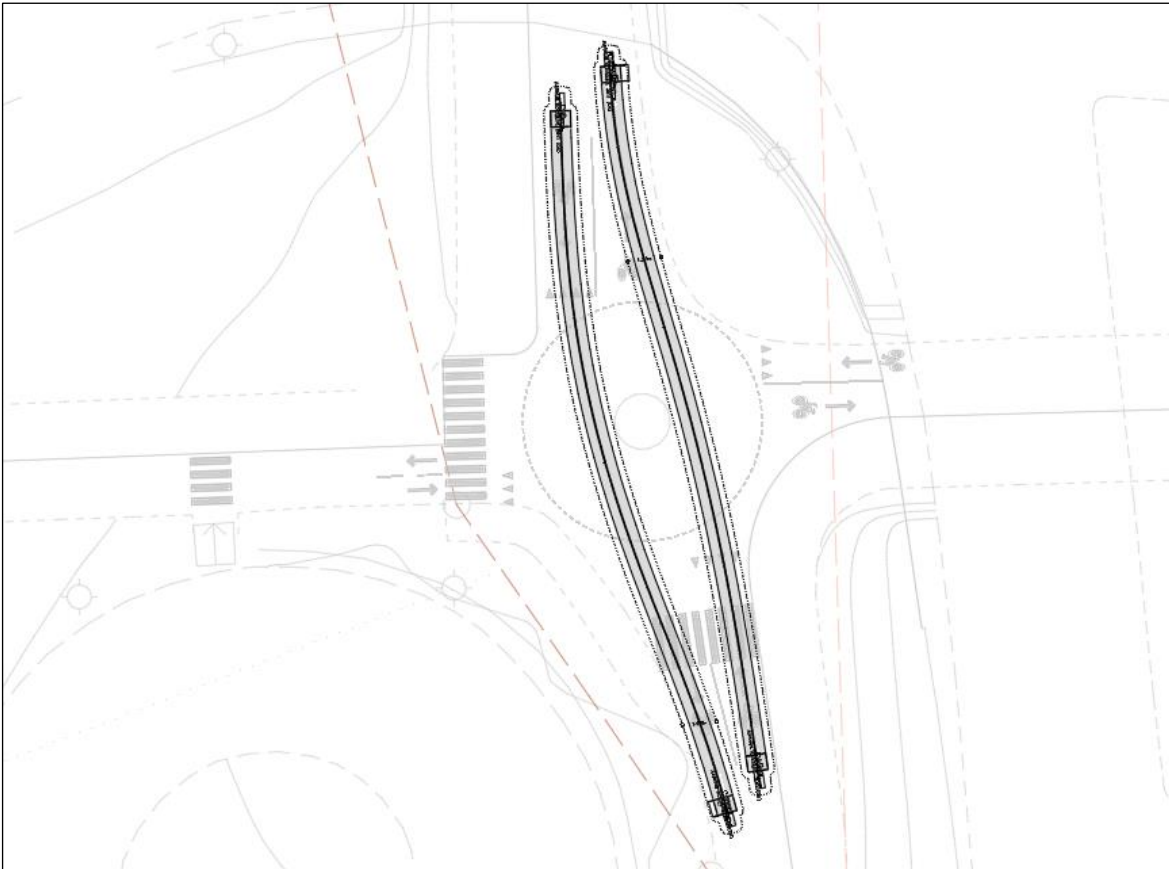
Figur 53: Körspår cyklist 25 km/h med befintlig utformning av cirkulation.

Körspårsanalys visar att det idag är möjligt att passera genom korsningen i den nord-sydliga axeln i 25–30 km/h utan större utmaning, se **Fel! Hittar inte referenskälla..** Tillsammans med den dåliga sikten i korsningen innebär detta risk för farliga kollisioner mellan både cyklist-cyklist och cyklist-fotgängare. Även om det är bra att som cyklist kunna hålla hög hastighet ur framkomlighetssynpunkt bedöms det för denna plats lämpligt att genomföra åtgärder som dämpar cyklisters hastighet.

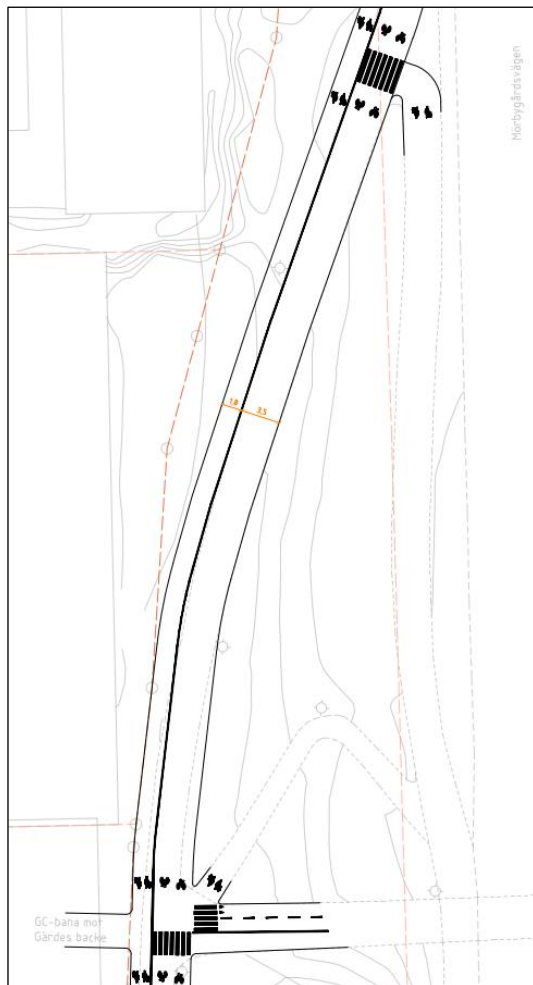
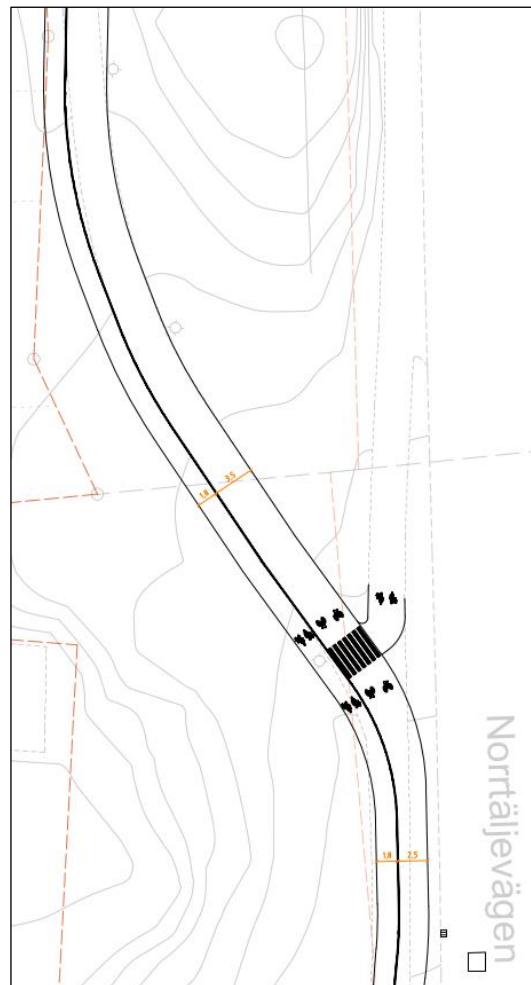
Figur 61: Alternativ 3 norra sträckan. Cykelstråket leds om längs det västra benet. Källa: Sweco.

Figur 62: Alternativ 3 södra sträckan. Cykelstråket leds om längs det västra benet. Källa: Sweco.

Alternativ 3 är det alternativ som är enklast att verkställa både sett till kostnad och genomförbarhet. Alternativet innebär att cykelstråket dras om via banan som leder upp till GC-bron över E18 och bostadsområdet vid Gärdes backe. Omledningen sker som alternativ i det fall det bedöms för kostsamt och komplicerat att rusta upp den befintliga sträckningen. I backen upp till Gärdes backe breddas stråket till hög regional standard vilket innebär en breddning om cirka 1,8 meter i gräsyta och vegetation. Backen med en höjdupptagning på cirka 4 meter har en snittlutning på cirka 4%, vilket är större än önskvärt, och ställer därmed höga krav på att övriga riktlinjer efterlevs. Vid toppen av backen ansluter flera gång- och cykelbanor som innebär en komplicerad korsning som behöver utformas med omsorg. Breddningen av stråket på toppen av backen behöver ske åt både öst och väst då det sker ett marginellt intrång på en fastighetsgräns på den västra sidan om stråket. Möjligen behöver avsteg från hög standard göras på toppen av backen för att kompensera för detta. Vidare söderut fortsätter breddningen av banan till hög regional standard i backen ned till den ordinarie sträckningen längs Mörbygårdsvägen. Backen på södra sidan har en snittlutning på cirka 7% vilket är betydligt högre än vad gällande riktlinjer rekommenderar. Det är därmed viktigt att hög regional standard kan hållas på sträckan i övrigt. I denna backe byter även gång- och cykelbanorna sida jämfört med befintligt för att kunna ge en bättre anslutning mot stråket vidare söderut. När stråket når Mörbygårdsvägen anpassas anslutningen för att tydligt leda cyklister till den nya sträckningen.
