Besiktning av ek på Täbyvägen 27, 2024-10-11

Jag har på uppdrag av Filip Eriksson, Albér Fastigheter, gjort en besiktning av en ek inför detaljplanarbete på Täbyvägen 27. Vid platsbesök 2024-10-11 träffade jag Filip som berättade kring planerna för byggnation på tomten.

Adress: Täbyvägen 27 (59.4392127, 18.0338913)

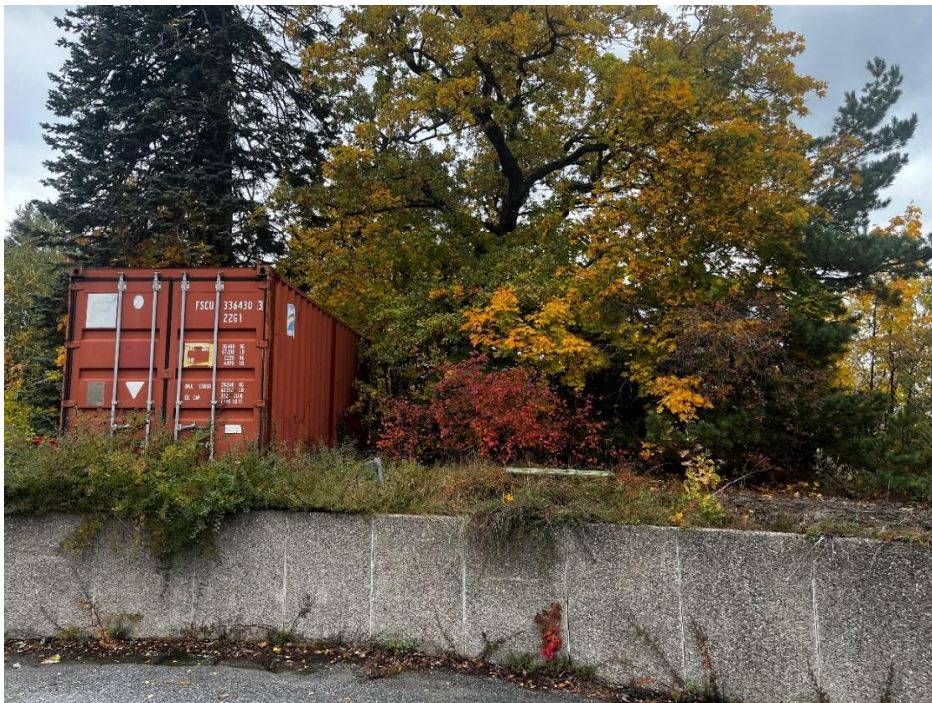
När det gäller placeringen av det tilltänkta huset ser jag inga direkta problem så länge det görs med hänsyn till skyddsområdet. Det vill säga kronans utbredning + 4 meter. Den befintliga stödmuren utgör idag ett naturligt stopp för eventuella rötter och byggnation utanför den bör inte komma i konflikt med ekens rotsystem. Vid gräv- och schaktarbete i närheten av trädets är det därför viktigt att iakttä försiktighet med rötter och om möjligt gräva för hand. Ett alternativ till grävarbeten i närheten av trädets kan vara att använda sugbil för att lättare lokalisera rötterna och vid behov göra rotbeskärning med såg eller sekator om det uppstår konflikt med planerad byggnation.

- Markarbeten i närhet till särskilt skyddsvärda träd skall alltid föregås av en samrådsansökan till Länsstyrelsen.
- Schaktning bör inte utföras inom trädets skyddsområde d.v.s. kronans utbredning + 4 meter. Dock utgör den befintliga stödmuren en naturlig barriär för rotsystemet så grävarbete kan därför utföras i det området utan risk för rötterna.
- Vedartade rötter bör så långt det är möjligt inte skadas vid grävning. Om det är möjligt bör det grävas för hand runt rötterna.
- Schaktens sidor bör vattnas och täckas under det att arbetet pågår.
- Rötter som måste kapas, skall beskäras med beskärningssåg eller sekator.
- Schakten bör fyllas igen så snart som möjligt.
