Statusbesiktning av Kajanläggning vid Aslögsvägen i Djursholm

Statusbesiktning

Besiktningen utfördes 2023-07-27

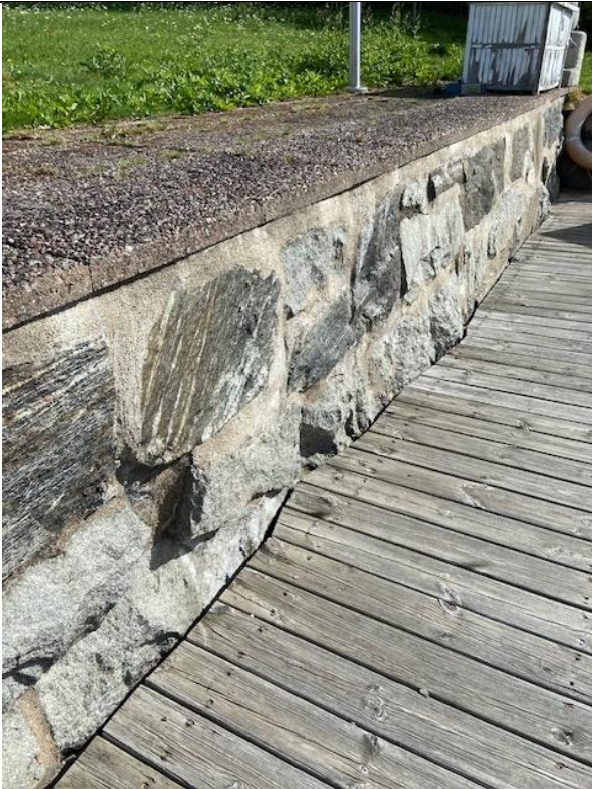
Fas- tighet Läge	NR	FEL	Av- hjälp /sig- natur
	1.8

<p>Mur med sjöstensplattor. Relativt rak horisontalt och vertikalt, med små sprickor.</p>	
	1.9

<p>Yttersta raden sitter i fix med lutning utåt (Bild 1.10) med fogning utsida mur dikt mot underkant plattor. De övriga två är satta i sand som ställvis har runnit undan, varför plattor har tippat.(Bild 1.11& 1.9)</p>

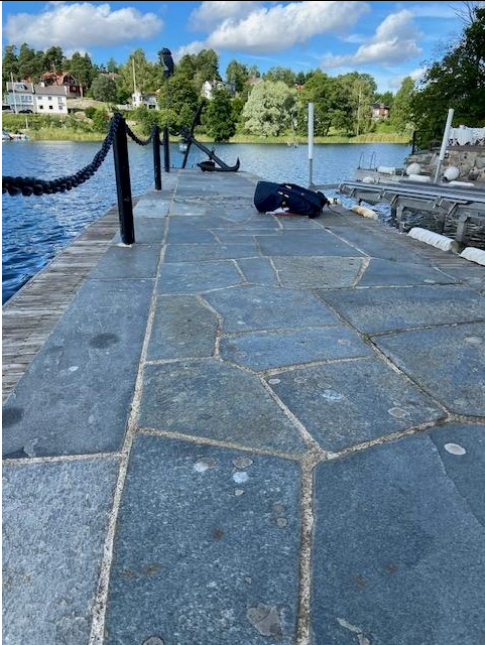
<p>Skifferbelagd pir.</p>
