Utlåtande

Stockholmsvägen 40B, bottenvåning, Danderyd.

Att utföra en fuktskadeutredning på bottenvåning efter avloppsläckage i mellanbjälklag mot ovanvåning. Baserat på undersökningsresultaten föreslå eventuellt korrigerande åtgärder.

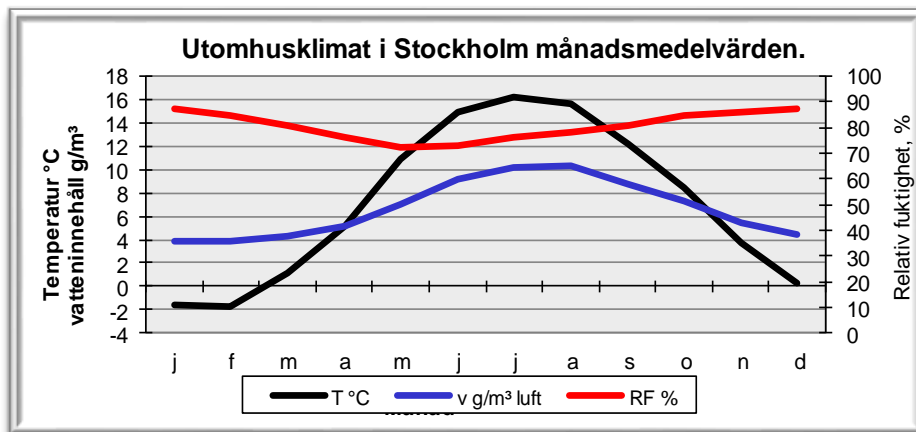
Diagram 1, beskriver klimatdata för Stockholm, Källa: Fukthandboken.

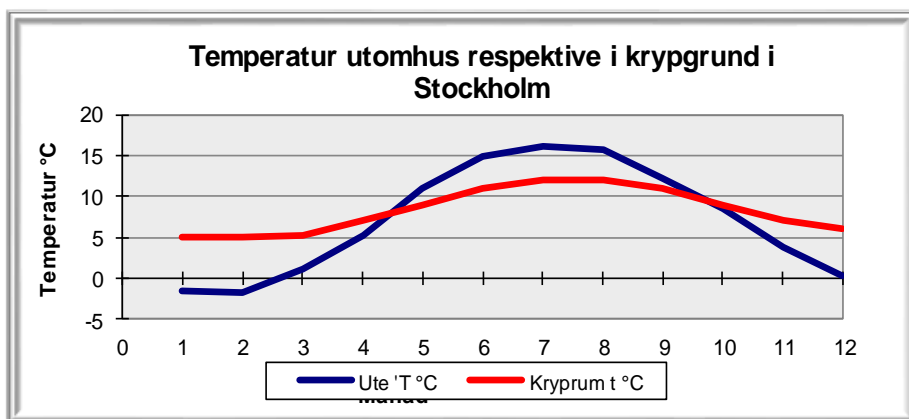
Diagram 2, beskriver månadsmedeltemperaturen i Stockholm samt en normal temperaturkurva i en krypgrund i Stockholmstrakten.

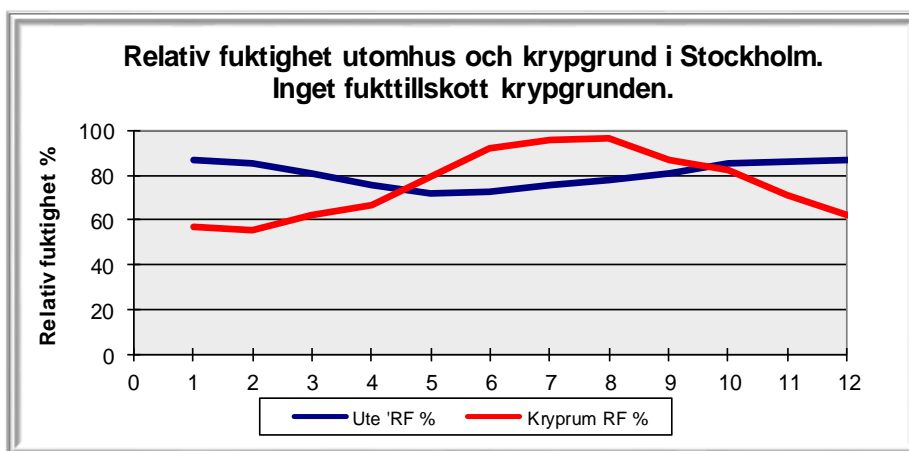
Diagram 3, redovisar RF månadsmedelvärden utomhus i Stockholm samt beräknade månadsmedelvärden i en krypgrund utan fukttillskott i Stockholmsområdet. Detta överensstämmer erfarenhetsmässigt väl med i verkligheten uppmätta värden.

Utifrån vår erfarenhet beskriver RF-kurvan för kryppgrunden i diagram 3 en normal situation i en relativt bra och normal uteluftventilerad kryppgrund i Stockholmsområdet. Av ovanstående diagram kan utläsas att det även i en ”normal, bra och välventilerad” kryppgrund utan fukttillskott, förekommer kritiska RF (>75 % RF) under ca 6 månader per år. Vid 0,5 respektive 1 gram fukttillskott utökas perioden med kritiska RF till 8 respektive 10 månader per år.

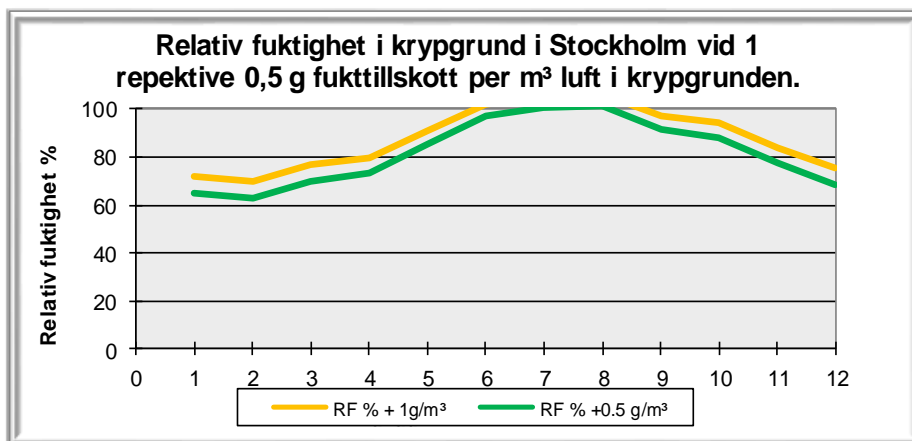
Diagram 4, redovisar beräknade månadsmedelvärden för kryppgrunder i Stockholmsområdet med fukttillskott på 0,5 respektive 1,0 g/m².

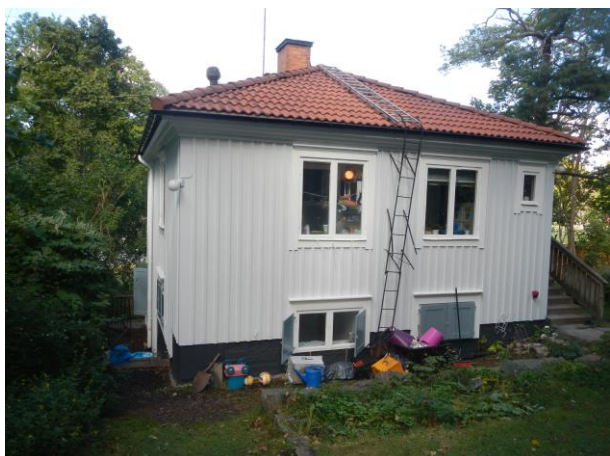
Bild 2 visar baksida av byggnaden.
