# ANTI-KVARISK FÖRUNDERSÖKNING MED STATUSINVENTERING OCH ÅTGÄRDSFÖRSLAG

Stocksundsbro krog, Värdshuset 2:304

DANDERYDS KOMMUN, STOCKHOLMS LÄN

2022-07-01

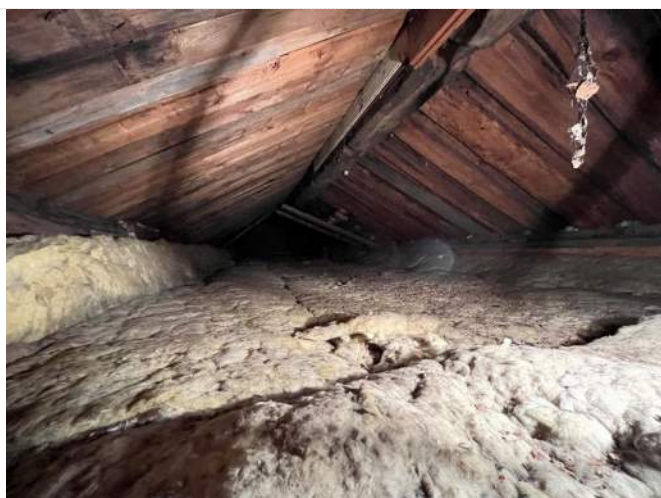
Vind 1700-talsdel. Äldre faltak mot söder (höger i bild).

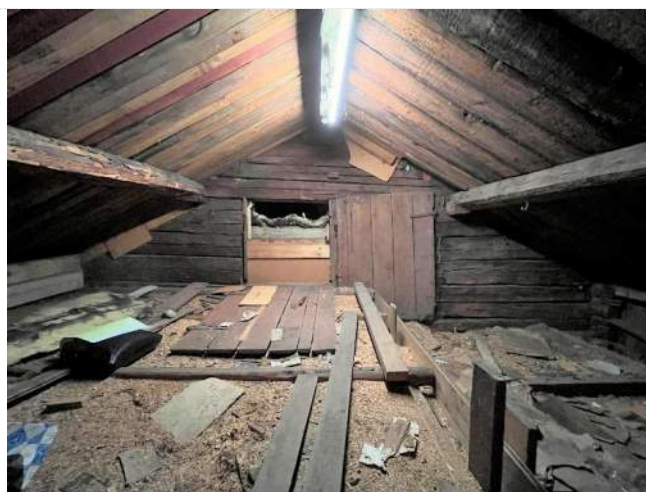
Vind 1800-talsdel, gavel 1700-tal. Södra takfallet (höger i bild) äldre faltak. Norra takfallet nyare brädor/råspont.

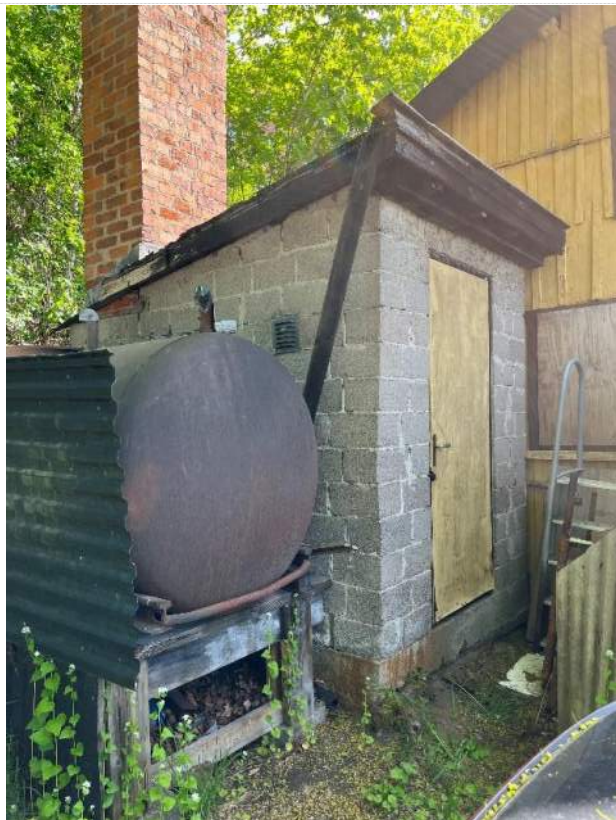
*Pannrum från 1955, sedd från sydväst. Gjuten golvplatta av betong, väggar murade troligen av lättbetong.*

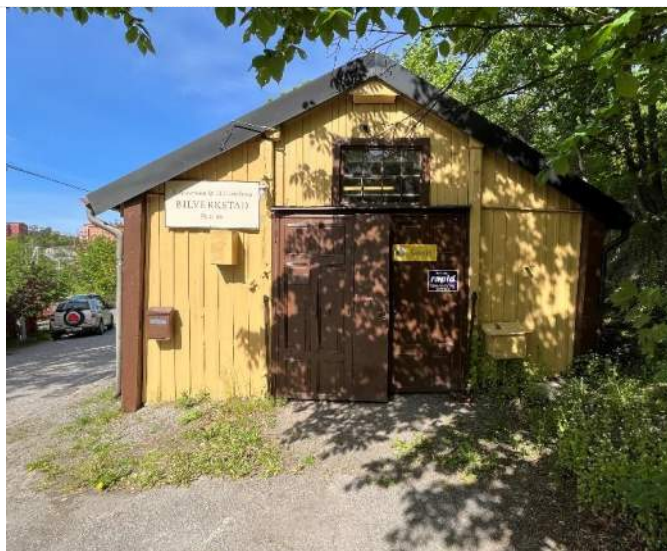
Fasad mot öster. Garageport bestående av två äldre dörrar med kompletterande mellandel.

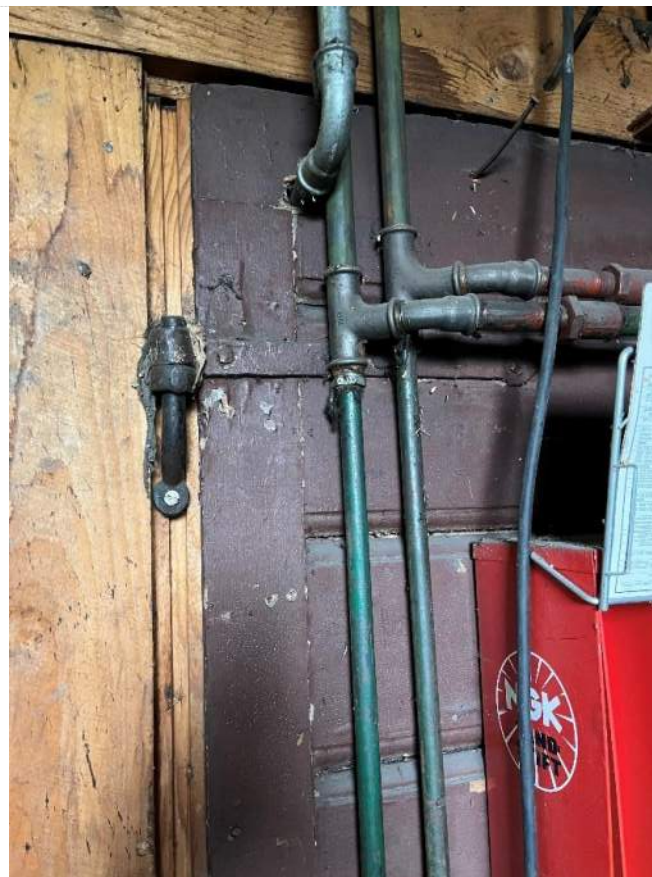
*Äldre igensatt dörr mellan lager och bilverkstad.*

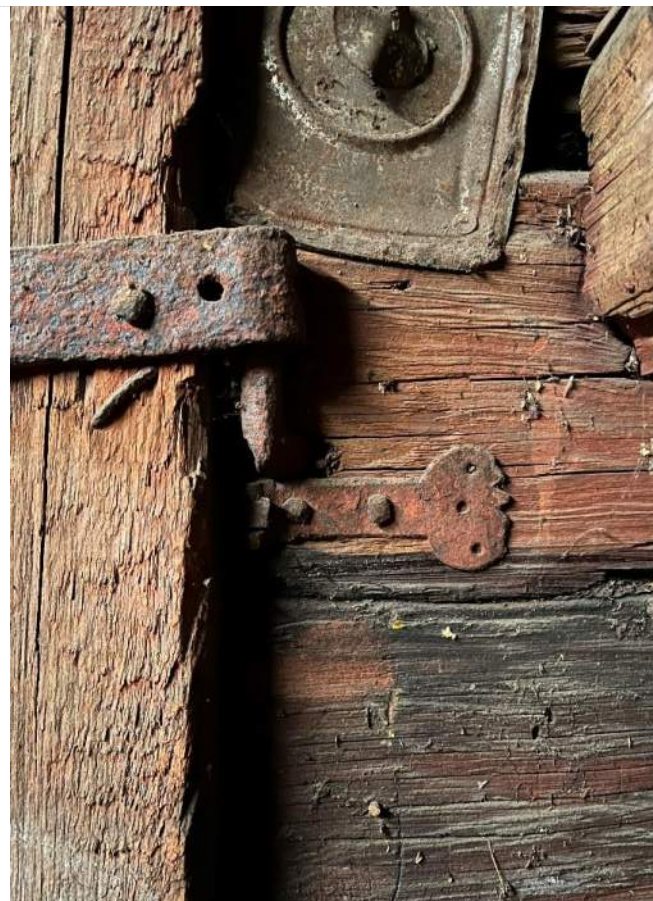
*Detalj gångjärn dörr/vindslucka. Sannolikt 1790-tal eller flyttat från äldre byggnad.*

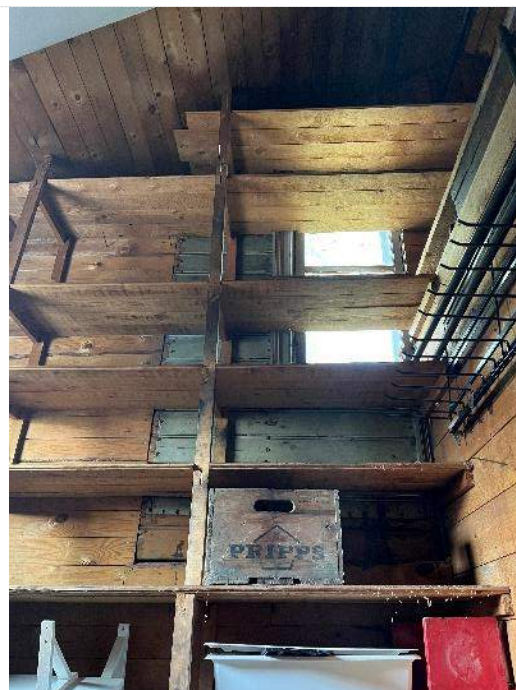
Fönster mot väster sett från insidan. Igenbyggd tidigare dörröppning till vinden.

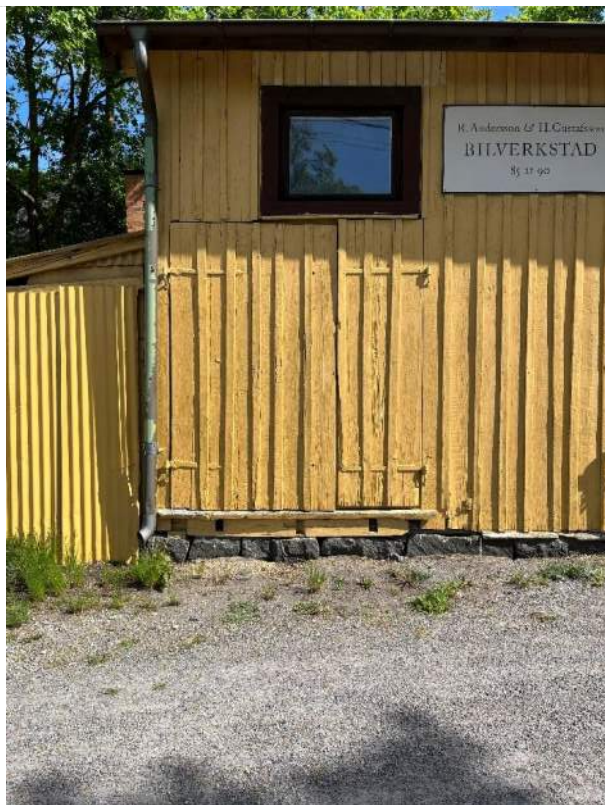
Fasad mot söder. Fönster mot lager ovan igensatt dörr.

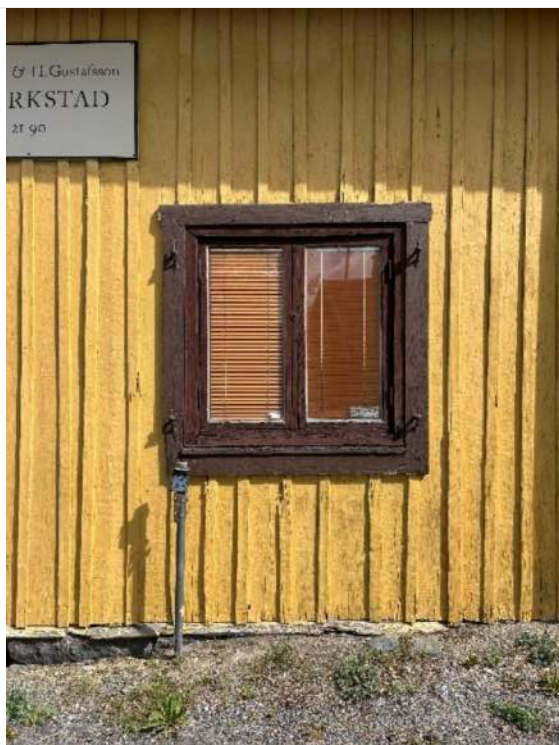
Fasad mot söder. Fönster mot kontor.  
Fönsterfoder och beslag från fönsterluckor från 1880-tal.

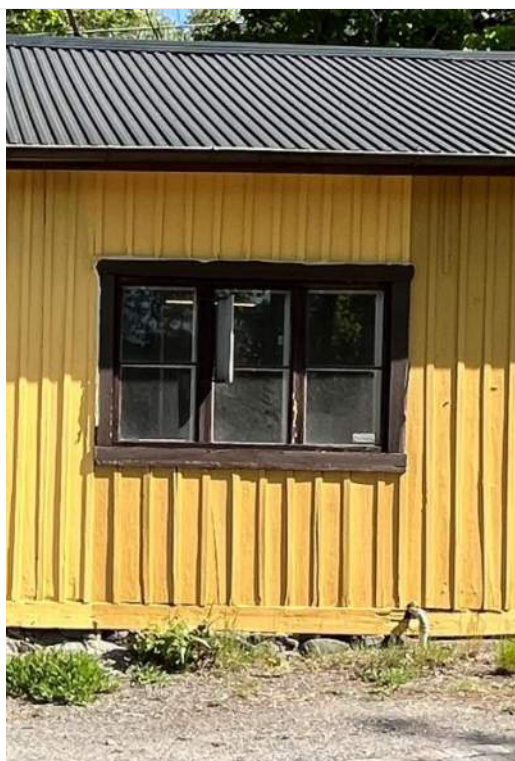
Fasad mot söder. Fönster mot verkstad (västra).

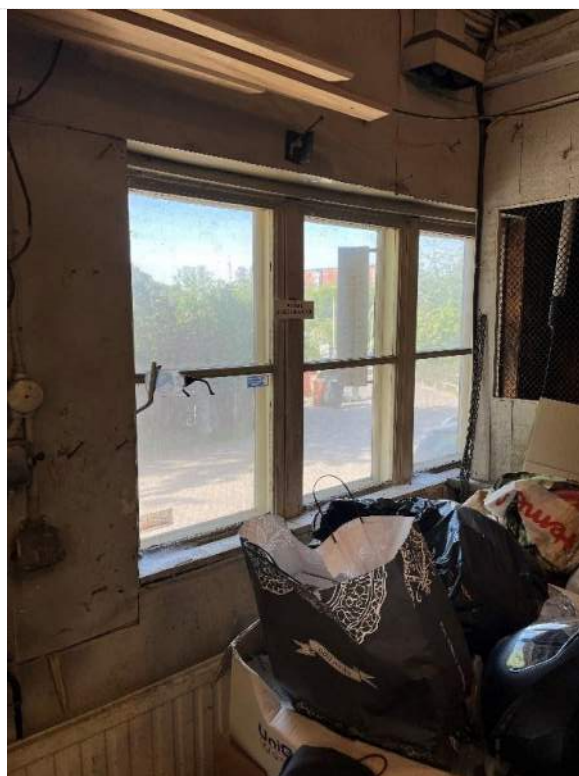
Fönster mot söder i verkstad (västra) sett inifrån. Tre separata innerbågar.

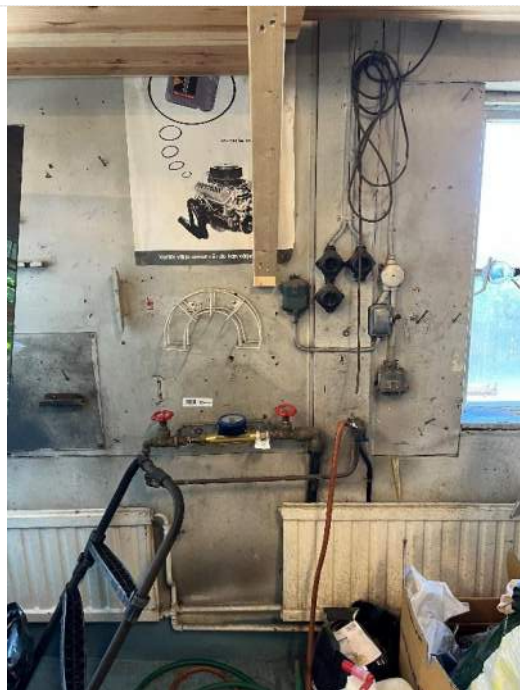
*Inkommande vatten och elinstallationer i verkstadsdelen, vägg mot söder.*
