Djursholm 2:447 – Kompletterande översiktlig miljöteknisk markundersökning

<h1>GEOSIGMA</h1>						
Uppdragsledare: Per Askling	Uppdragsnr: 604264	Grän nr: 16081	Version: 1.1	Antal Sidor: 13	Antal Bilagor: 3

Beställare: Serneke Bygg Öst AB	Beställares referens: Ann-Marie Alm Anderberg		Beställares referensnr: -			
Titel och eventuell undertitel: Djursholm 2:447 – Kompletterande översiktlig miljöteknisk markundersökning						
Författad av: Elin Andersson				Datum: 2016-04-29		
Granskad av: Maria Torefeldt				Datum: 2016-05-01		
GEOSIGMA AB www.geosigma.se geosigma@geosigma.se Bankgiro: 5331 - 7020 PlusGiro: 417 14 72 - 6 Org.nr: 556412 - 7735	Uppsala Postadress Box 894, 751 08 Uppsala Besöksadress Vattholmavägen 8, Uppsala Tel: 010-482 88 00	Teknik & Innovation Seminariegatan 33 752 28 Uppsala Tel: 010-482 88 00	Göteborg Stora Badhusgatan 18-20 411 21 Göteborg Tel: 010-482 88 00	Stockholm Sankt Eriksgatan 133 113 43 Stockholm Tel: 010-482 88 00

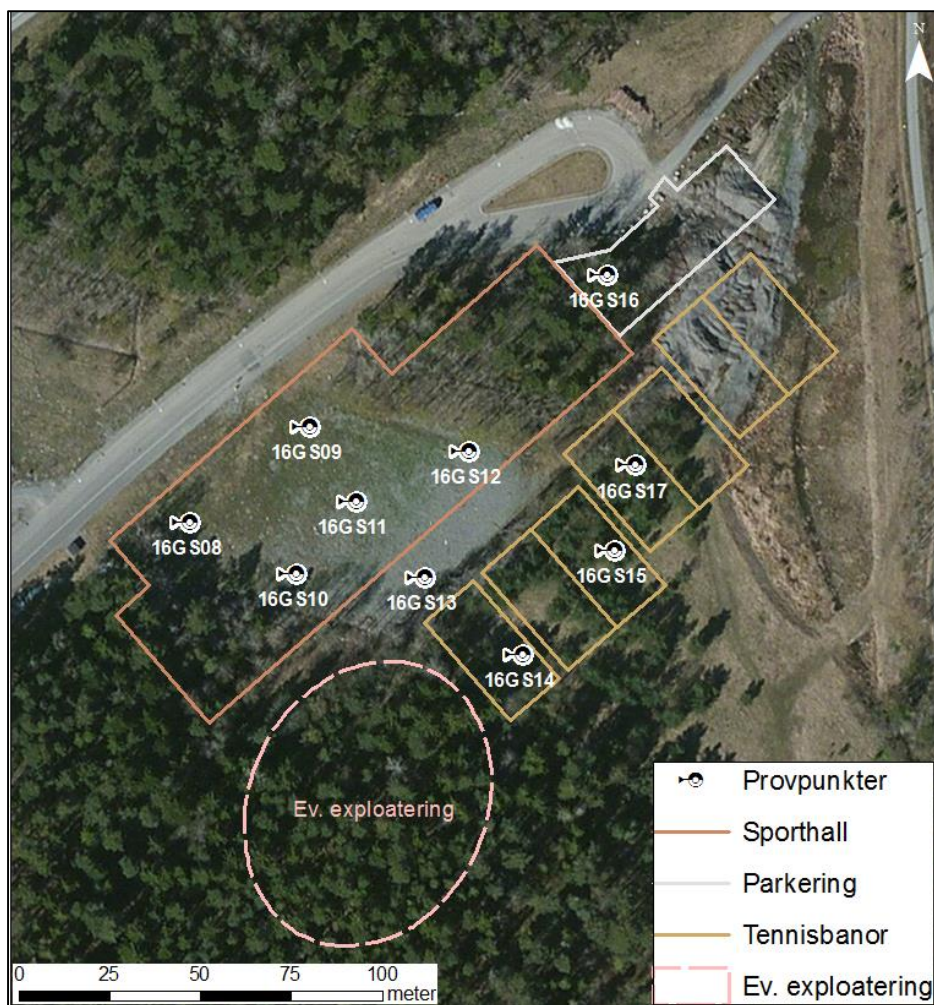
Figur 3-1 Provpunktskarta innefattande läget för de planerade exploateringsområdena. Eventuellt kan de tre nordligaste tennisbanorna komma att flyttas söderut till området som markerats med streckad linje (Ev. exploatering)

Provpunkterna 16GS08-16GS13 är belägna i området som använts som snöupplag och där sporthallen planeras att byggas. Provpunkterna 16GS14, 16GS15 och 16GS17 är placerade i det f.d. deponiområdet där utomhustennisbanorna planeras. Provpunkten 16GS16 är belägen i området för en planerad parkeringsyta.

Inga prover har tagits i det inringade området (figur 3-1) i söder dit några av tennisbanorna eventuellt kan komma att flyttas. Att inga prover tagits inom det området beror på att det utgörs av naturlig mark med mycket berg i dagen samt ligger utanför den f.d. deponin. Misstanke om förorening är därav liten i detta område.
