Bilaga 1 Tekniska statusbesiktningar

Statusbesiktning skolor 408 Enebydungen

Danderyds kommun

Statusbesiktning – 408 Enebydungenens förskola

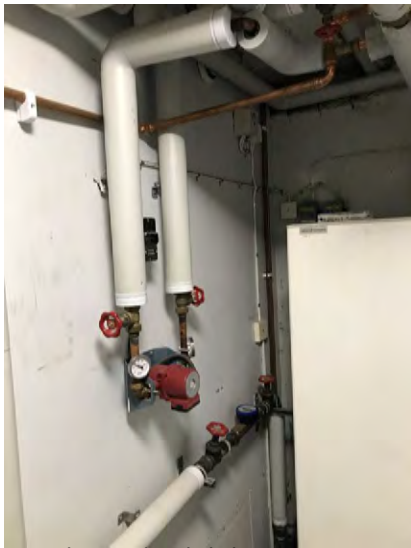
15. Skjutventiler+oisolerade ledningar i varmvattenberedning

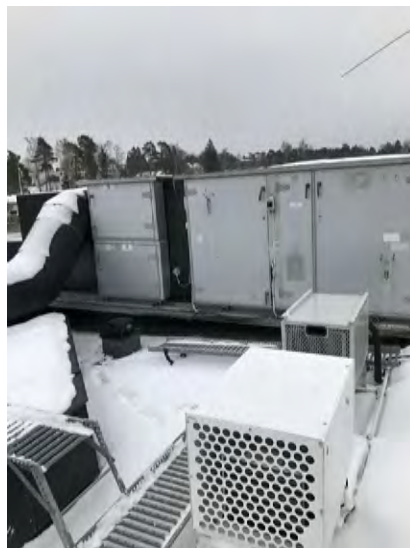
18. Till och frånluftsaggregat på yttentak.

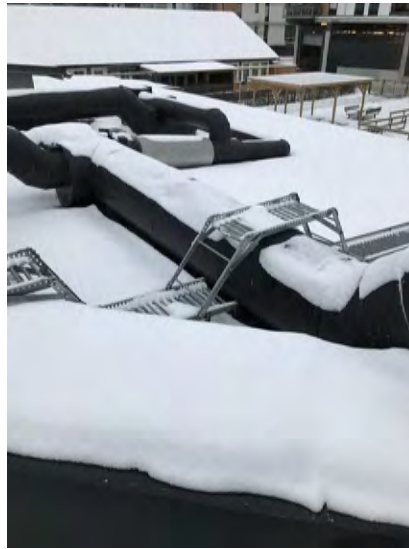
20. Yttertak med till- och frånluftskanaler.

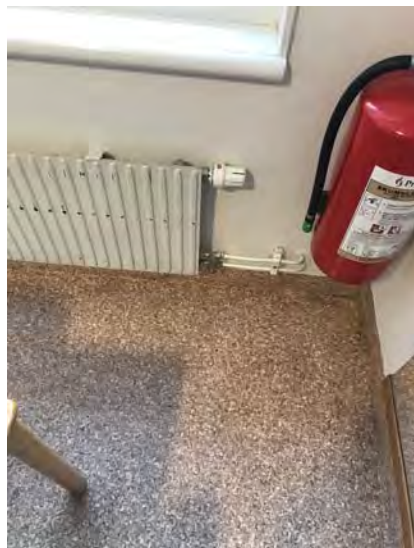
24. Kopplingsledningar i vägg.

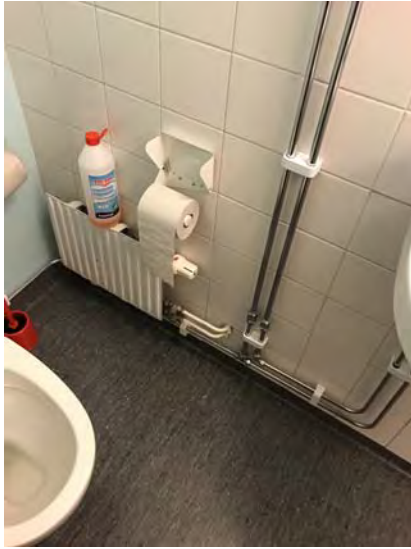
25. Kopplingsledning radiator i vägg.

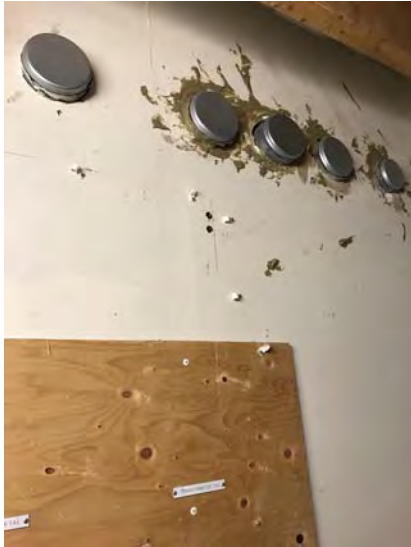
31. Proppade Kanaler i fläktrum.

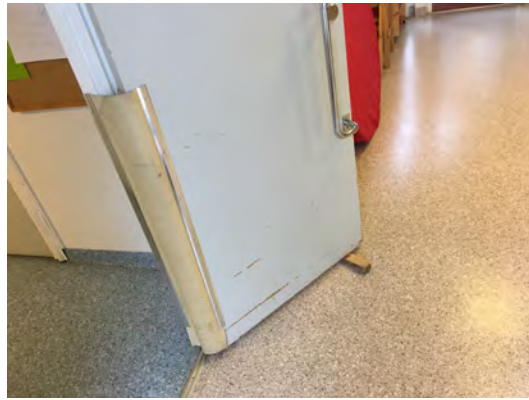
32. Branddörr uppställd på kil.

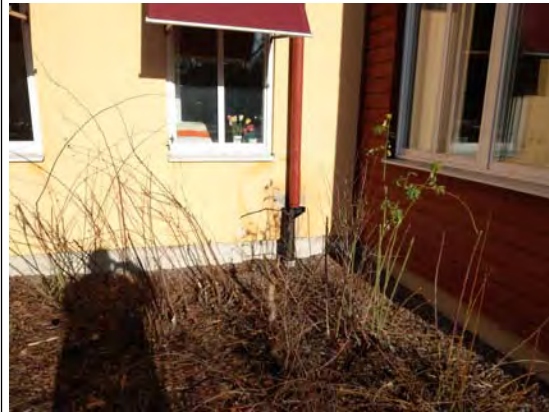
Kommentar: Det finns en del frostsador vid hänggrännor som bör åtgärdas innan fukt tränger in. Entreprenadkostnad 50 000 kr (bild 2).

02. Vatten från stuprör.

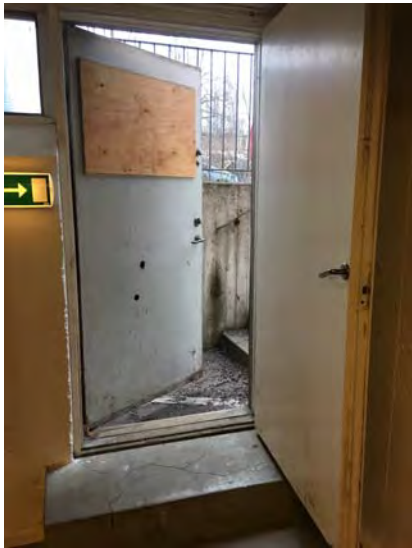
13. Dörrar svåröppnade samt högt sittande vred.

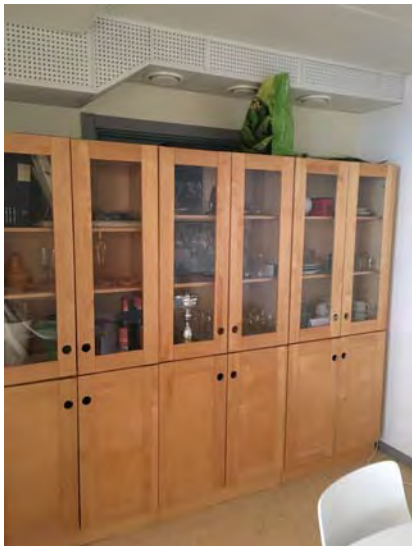
15. Garderob blockerar dörr som ska användas för utrymning

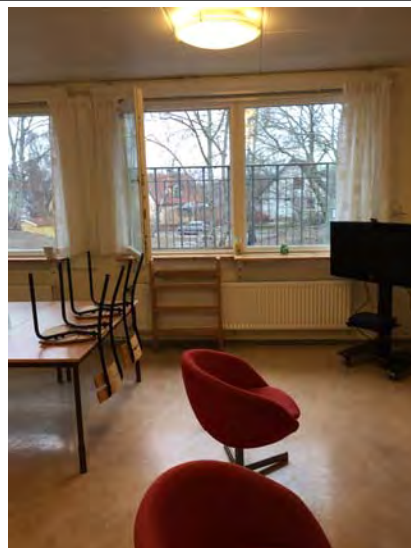
18. Vägledande markering saknas ovan fönster för utrymning.

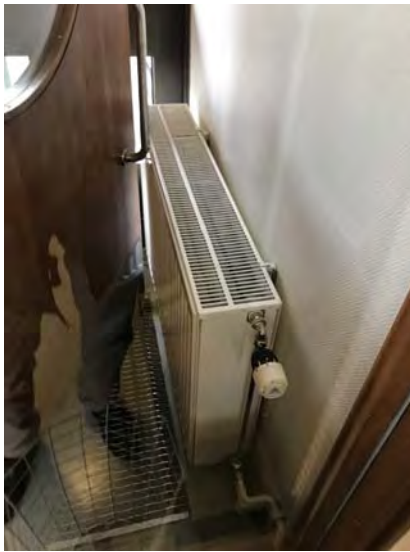
19. Ytterdörr slår i radiatorentre.

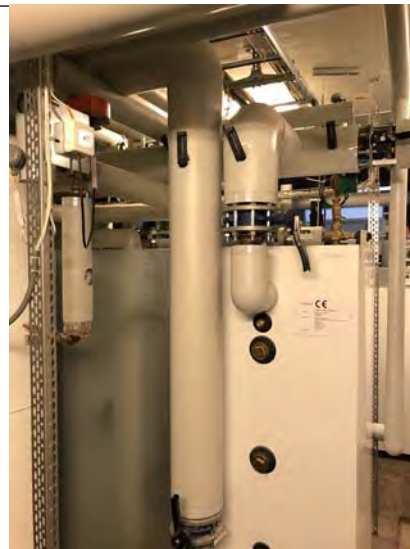
23. Del av bergvärmecentral.

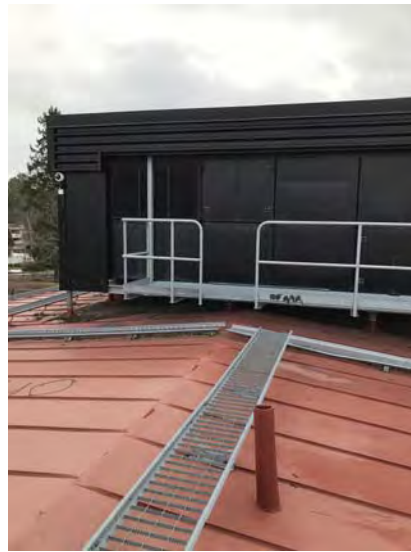
26. Kraftig nedsmutsning under LB01.

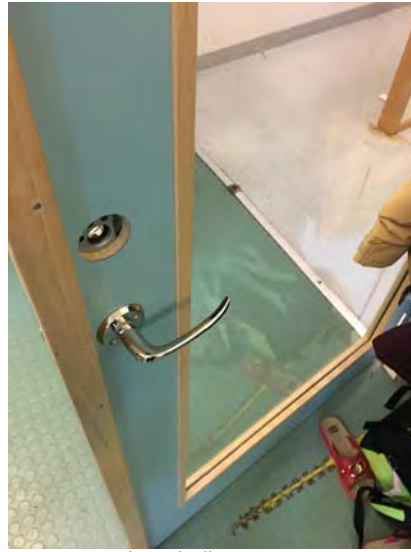
08. Dörr i brandcellsgräns är ej tät.

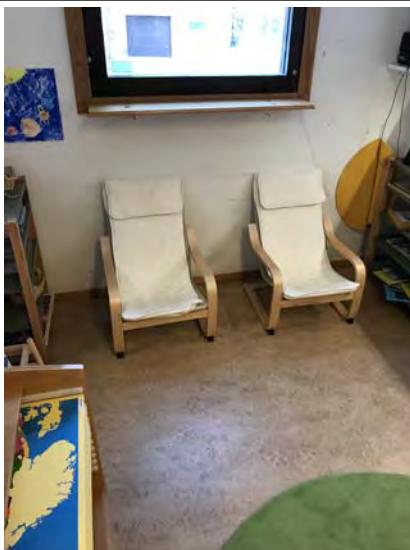
11. Avsaknad av radiator under fönster.

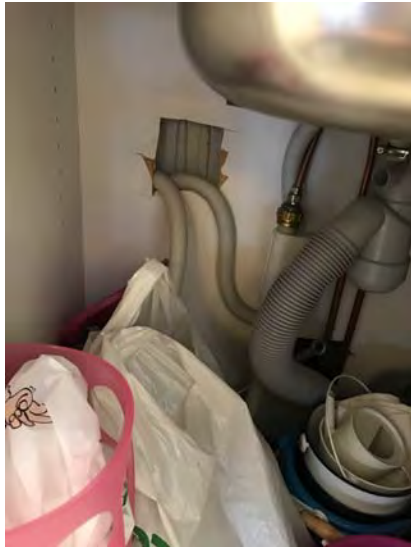
13. Diskbänksinredning. OBS radiator bakom ursparing.

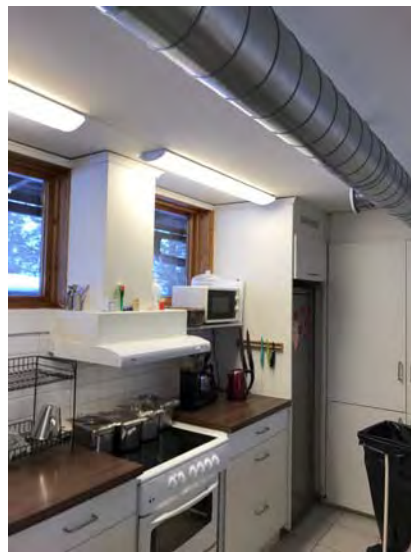
20. Kök med synlig kanal.

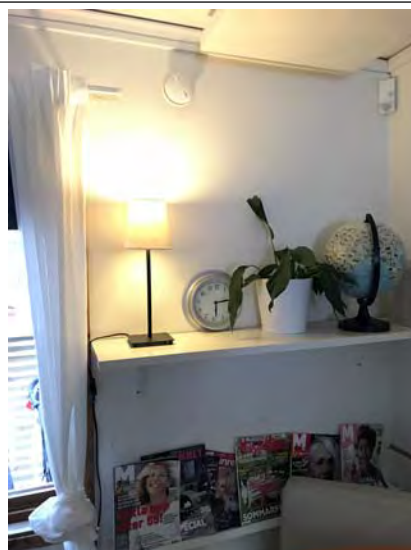
24. Uteluftsdon genom yttervägg.

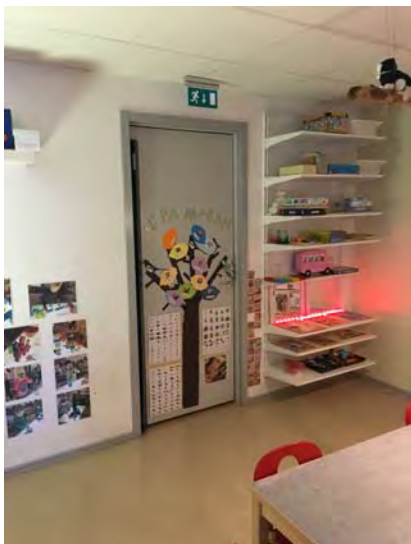
05. Nödbeslysning av vägledande markering bör kontrolleras. Dörr saknar möjlighet för återinträde.

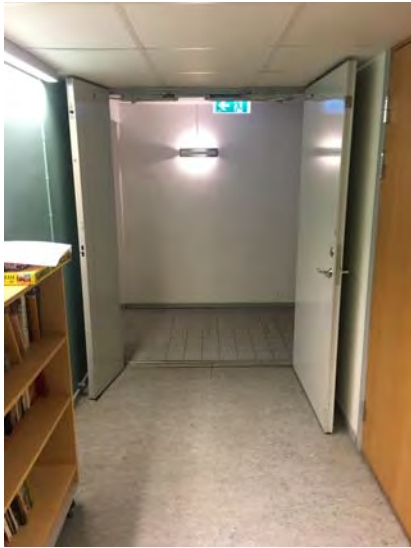
07. Vägledande maktöring syns ej då dörren stängs vid brand.

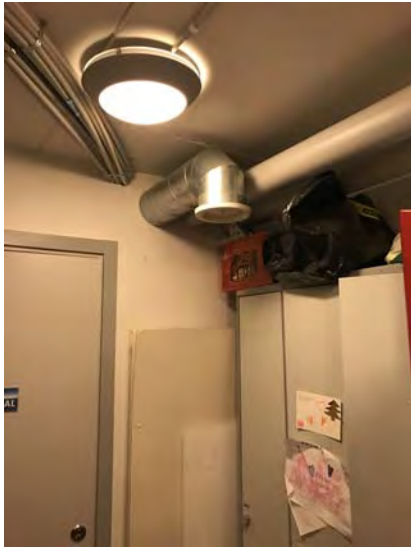
09. Elinstallation + ventilation i omklädnad.

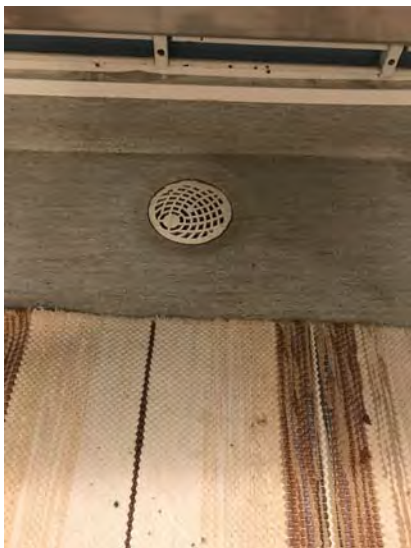
11. Golvbrunn vid tvätträna, tappställe saknas.

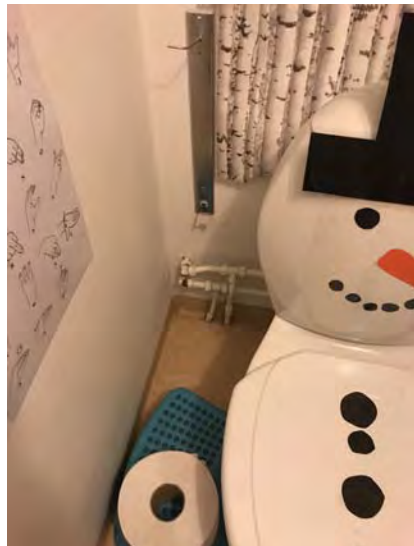
16. Rör genomföring i golv i WC.

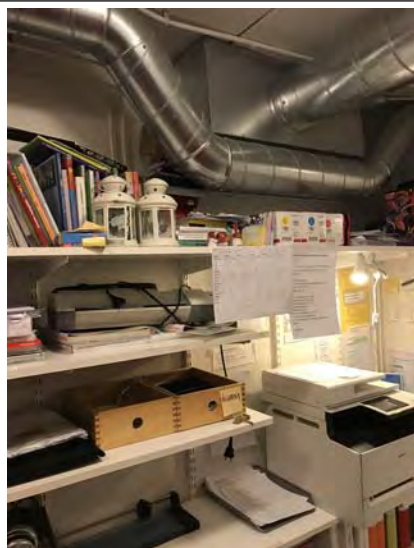
18. Ventininstallationer i korridor.

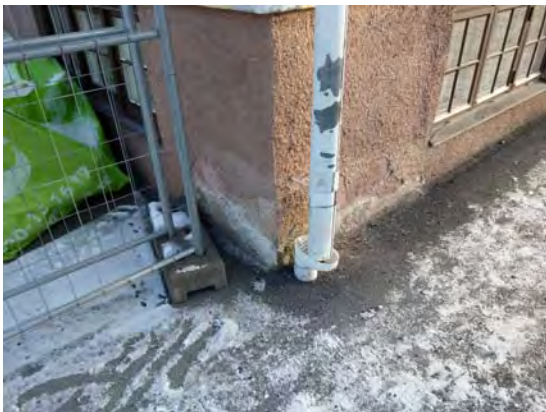
03. Skador på putsad sockel.

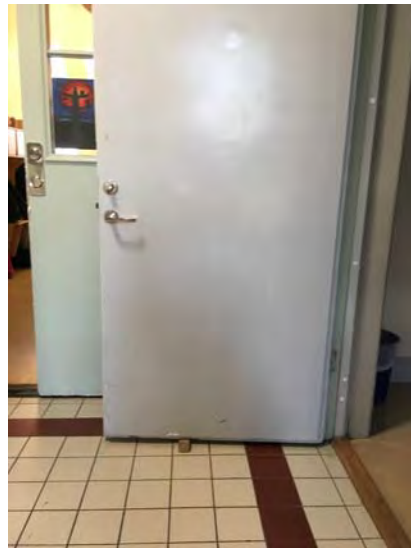
22. Dörrar i brandcellsgräns uppställda på kil.

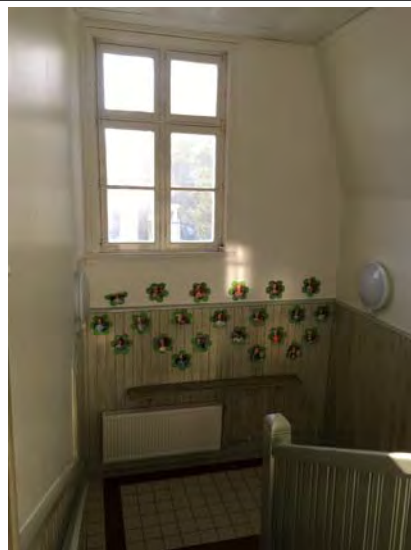
24. Ej möjlighet för räddningstjänst att öppna fönster för brandgasventilation.

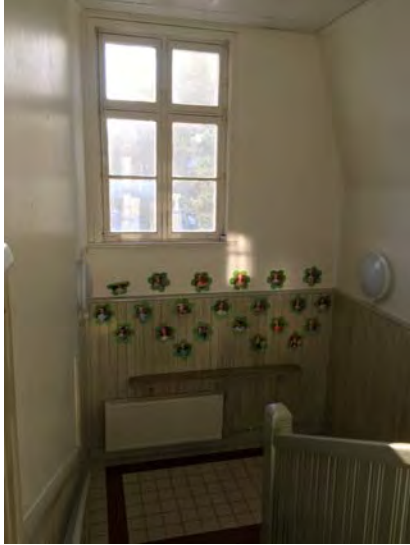
25. Fönster för brandgasventilation är ej åtkomliga för räddningstjänst.

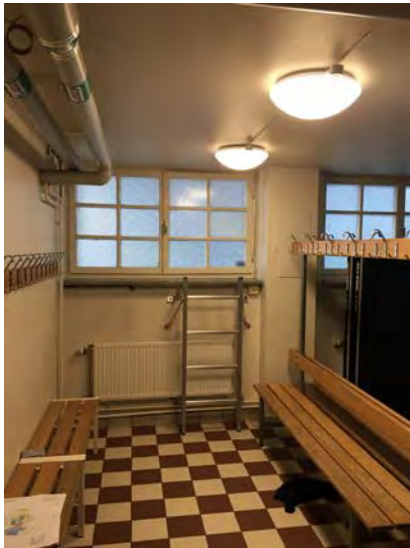
31. Vägledande markering för fönster utrymning saknas.

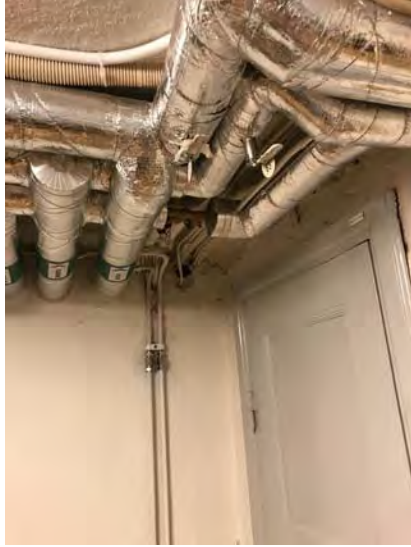
37. Värme och vattenledningar i källare.
Brandtätningar saknas.

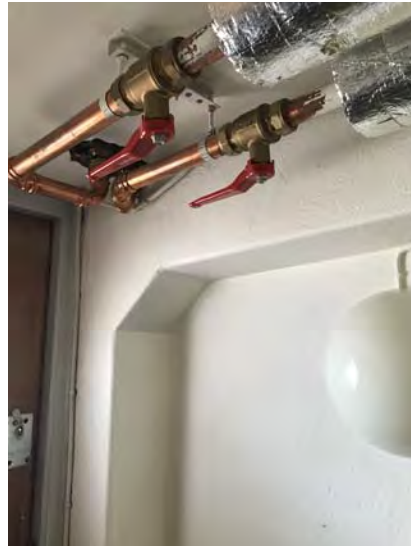
40. Bristfällig isolering på rörledningar i källare.

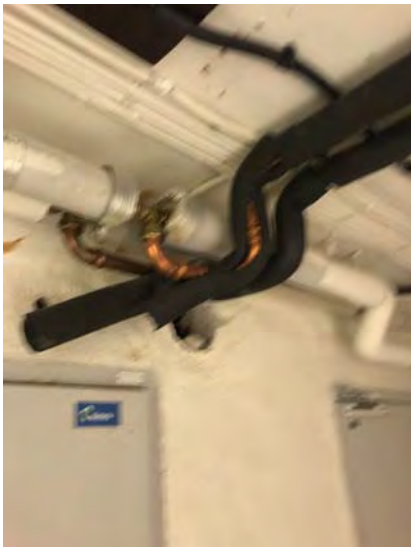
41. Bristfällig isolering köldbärare.

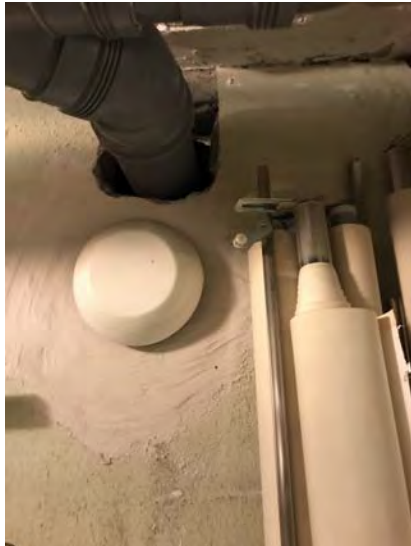
43. Brandtätning och brandstrypare saknas. Överluft genom brandcell.

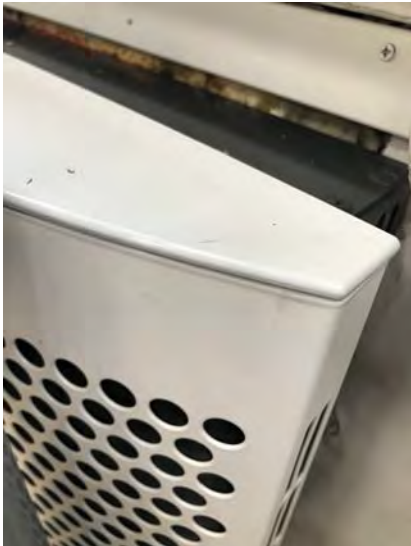
45. Uteluftsdon ej avtätat mot yttervägg.

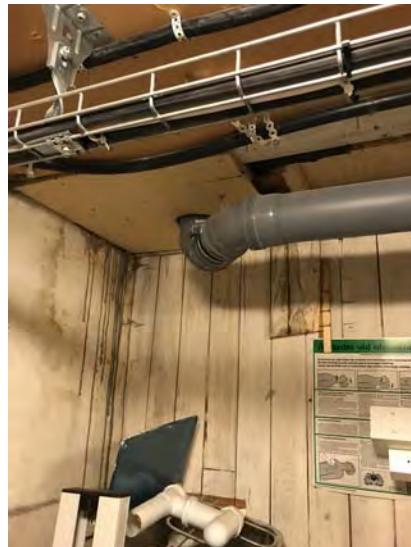
48. Spillvattenledning i elcentral, risk för vattenläckage.
