# Förstudierapport

Stocksundsskolan 2025-06-03

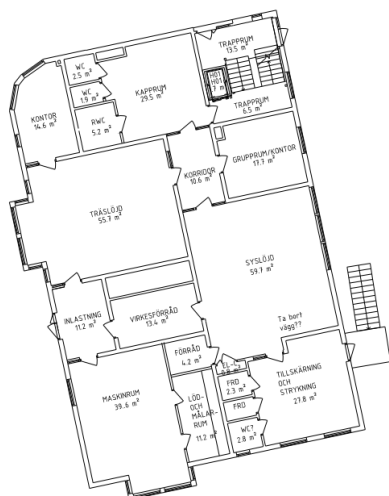
BYGGNAD 5017 - PLAN 2  
SKALA 1:200

*Planlösningen är en tidig skiss för att undersöka om det är rimligt att klara efterfrågat program i byggnaden. Mått, konstruktion, installationer, akustik med mer har inte studerats närmare i detalj.*

- 2 hemklassrum (samt 2 grupprum)
- Musikrum
- Träslöjdsrum
- Syslöjdsrum Kurator, kontor med mera i dagens paviljonger förutsätts ligga i administrativa delar av huvudbyggnaden.

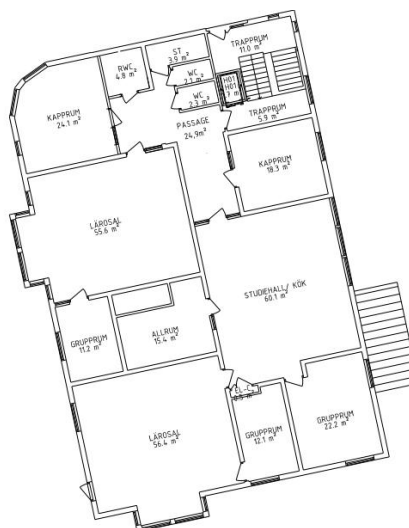
BYGGNAD 5017 - PLAN 3  
SKALA 1:200

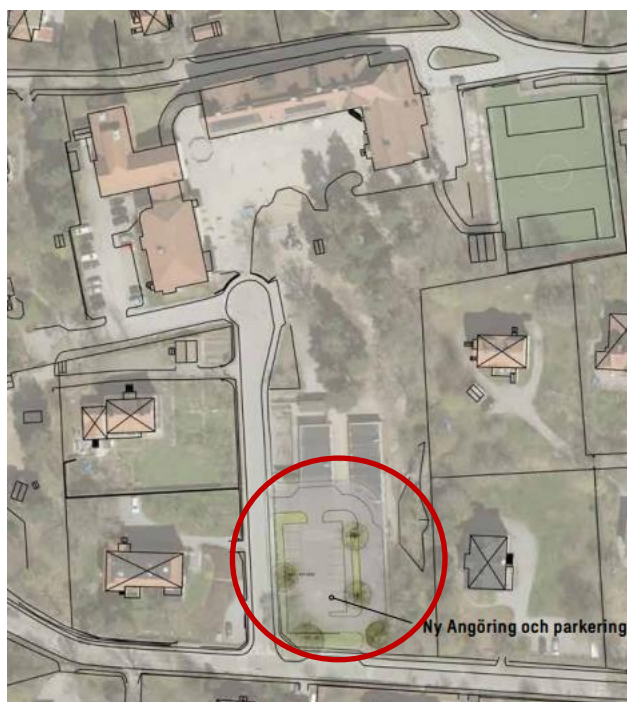
Ny trafiklösning med ytor för angöring och parkering förslås iordningställas under genomförandet av etapp 1.

*Illustration av ny yta för angöring och parkering inom skolområdet.*
