UPPDRAG 307619, Sjukhuset 7

Titel på rapport: PM Geoteknik

Datum: 2020-10-13

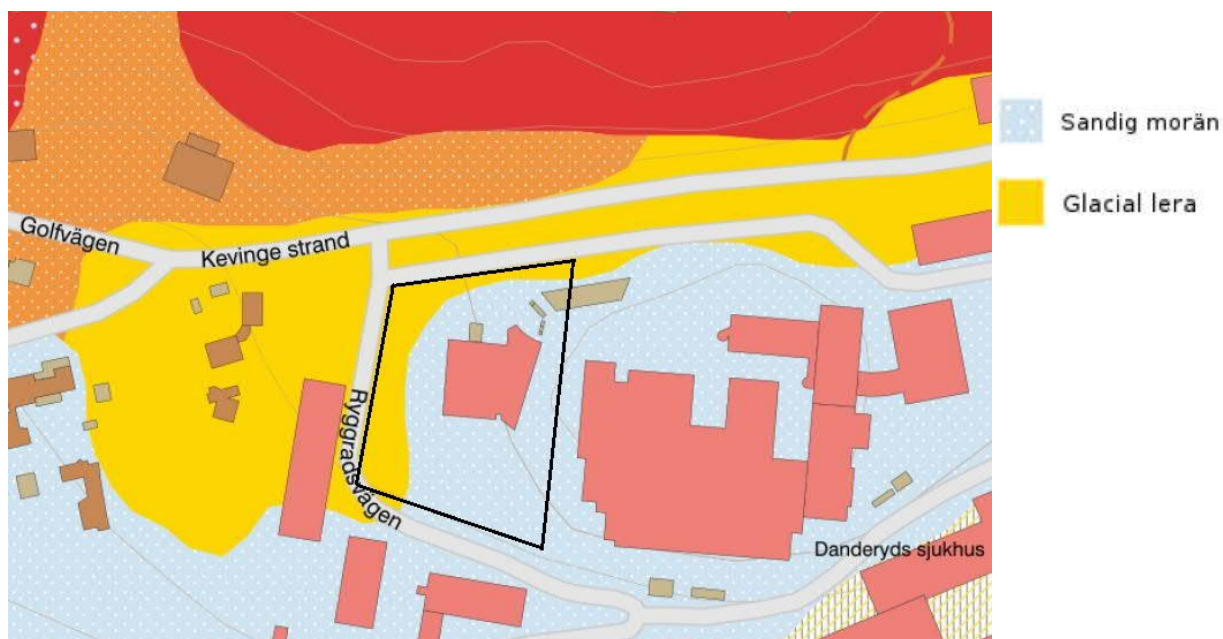
Enligt SGU:s jordartskarta består de ytliga jordlagren av morän och lera med jordmäktigheter om ca 1-3 m enligt SGU:s jorddjupskarta.

Figur 1. Ungefärlig utbredning av detaljplaneområdet markerat med svart på SGU:s jordartskarta (www.sgu.se).

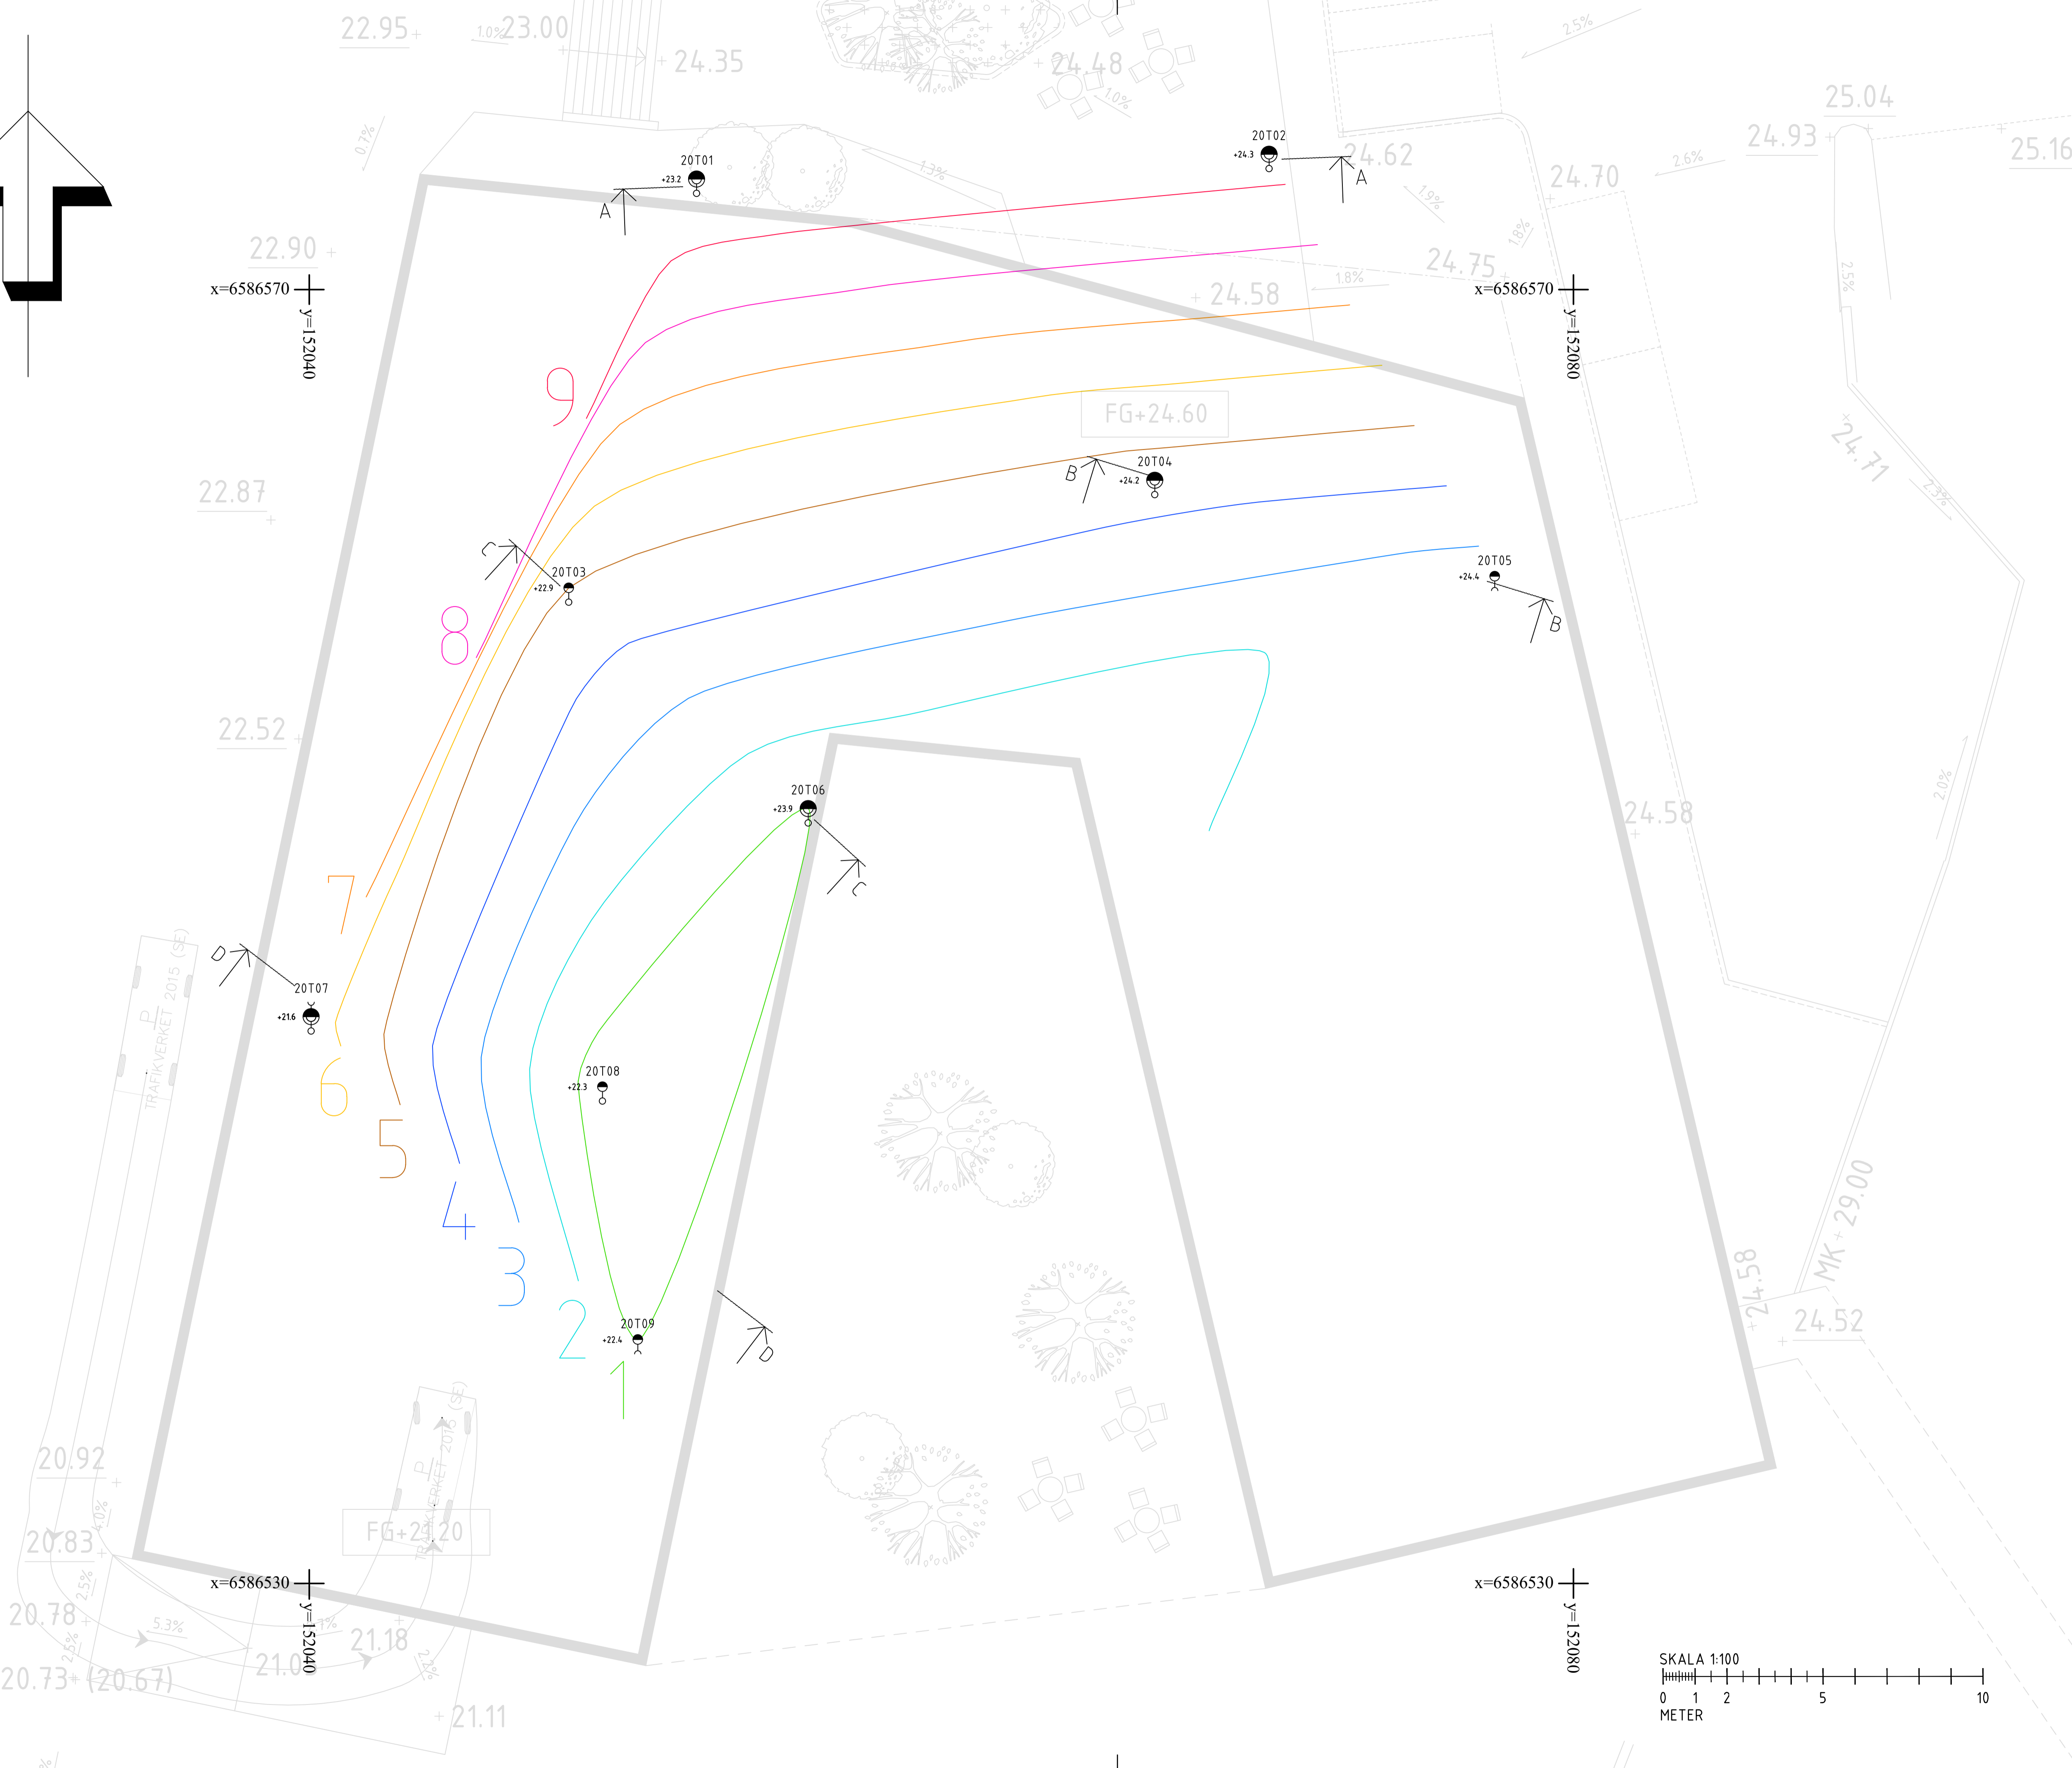
BET	ANT	ÄNDRINGEN AVSER	DATUM	SIGN
SJUKHUSET 7 HEMSÖ				
TYRÉNS				
UPPDRAG NR 307619	RITAD AV H.FRITZSON	HANDLAGGARE H.FRITZSON		
DATUM 201013	ANSVARIG S.WISTER			
ÖVERSIKTIG GEOTEKNISK UNDERSÖKNING DETALJPLAN PLAN, TOLKAD GEOTEKNIK				
SKALA 1:100	NUMMER G120101	BET

hotell. Bergöverytan har konstaterats på mellan ca 0,5 till 10 m under markytan. I bifogad planritning G120101 är ungefärligt djup till berg markerats med nivåkurvor i meter under markytan. Nivåer har interpolerats mellan utförda undersökningspunkter.
