RAPPORT  
**DAGVATTENUTREDNING  
KV SJUKHUSET 7, DANDERYD**

**UPPDRAG** 306979, Dagvattenutredning kv Sjukhuset 7  
Titel på rapport: Dagvattenutredning kv Sjukhuset 7, Danderyd  
Status: Koncept  
Datum: 2021-12-22

Utredningsområdet för dagvattenutredningen omfattar detaljplanen för Sjukhuset 7 i Danderyds kommun. Syftet med att upprätta en ny detaljplan är att den ska medge vårdverksamhet. Dagens patienthotell ska rivas och ersättas med en större byggnad som utöver patienthotell även ska innefatta vård- och omsorgsboende samt ytterligare vårdverksamhet. Dagens byggnad anses inte fullt ändamålsenlig. Fastigheten är kopplad till sjukhusets kulvertsystem vilket är en viktig förutsättning för flertalet vårdverksamheter. Den gällande detaljplanen är från 1993 och medger hotell och kontorsverksamhet. Detta PM syftar till att beskriva befintliga och framtida dagvattensituation för området som är ca 0,5 ha stort. I utredningen har avrinningen före och efter exploatering av området beräknats och förslag på omhändertagande av dagvatten som går i linje med Danderyd kommuns styrdokument för dagvatten presenteras.

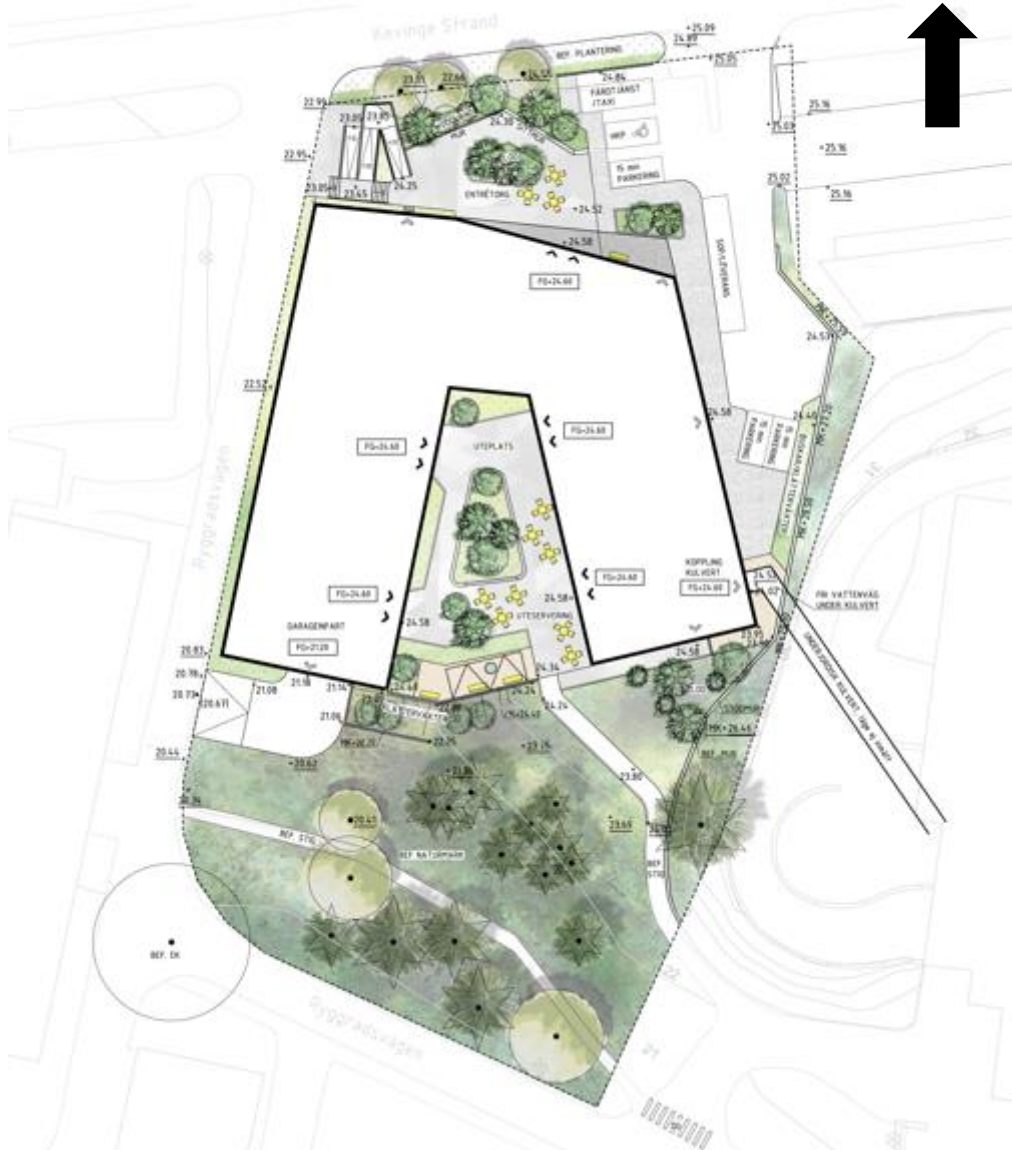
Figur 2. Situationsplan efter omdaning från Liljewall arkitekter (2021-12-20).
