RAPPORT
**DAGVATTENUTREDNING
KV SJUKHUSET 7, DANDERYD**

UPPDRAG 306979, Dagvattenutredning kv Sjukhuset 7
Titel på rapport: Dagvattenutredning kv Sjukhuset 7, Danderyd
Status: Konzept
Datum: 2022-06-08

Tyréns Sverige AB har fått i uppdrag av Hemsö Fastighets AB att ta fram en dagvattenutredning för ett område som omfattar detaljplanen för Sjukhuset 7 i Danderyds kommun. Syftet med att upprätta en ny detaljplan är att den ska medge vårdverksamhet. Dagens patienthotell ska rivas och ersättas med en större byggnad som utöver patienthotell även ska innefatta vård- och omsorgsboende samt ytterligare vårdverksamhet. Dagens byggnad anses inte fullt ändamålsenlig. Fastigheten är kopplad till sjukhusets kulvertsystem vilket är en viktig förutsättning för flertalet vårdverksamheter. Den gällande detaljplanen är från 1993 och medger hotell och kontorsverksamhet. I Figur 1 visas den befintliga situationsplanen. Figur 2 visar situationsplanen efter omdaning, i den södra delen av fastigheten bevaras naturmark och i den östra delen planeras för angöringsyta. Detta PM syftar till att beskriva befintliga och framtida dagvattensituation för området som är ca 0,5 ha stort. I utredningen har avrinni

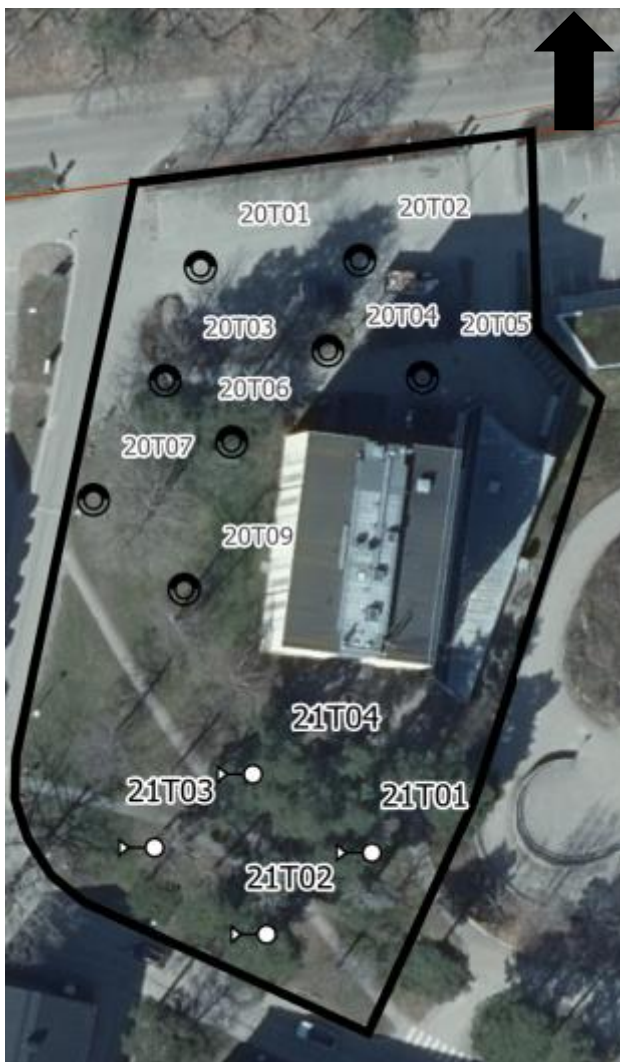
Figur 5. Ritning över provpunkter med fyra nya provpunkter i den södra delen.¹²

Enligt den miljötekniska markutredning¹⁰ som sammanställts har föroreningar av barium och PAH H påträffats i fyllningen i mindre utsträckning väster om befintlig byggnad. Även förhöjda halter jämfört med det som anges för mindre än ringa risk (MRR) av Naturvårdsverket för bly och kadmium har påträffats i två borrhöjningar av totalt 8 inom samma område i den norra delen. Provtagning i den södra delen av området genomfördes i november 2021 och inga nivåer överskred riktvärdena för KM (känslig markanvändning).¹¹ Provpunkternas placering visas i Figur 5.

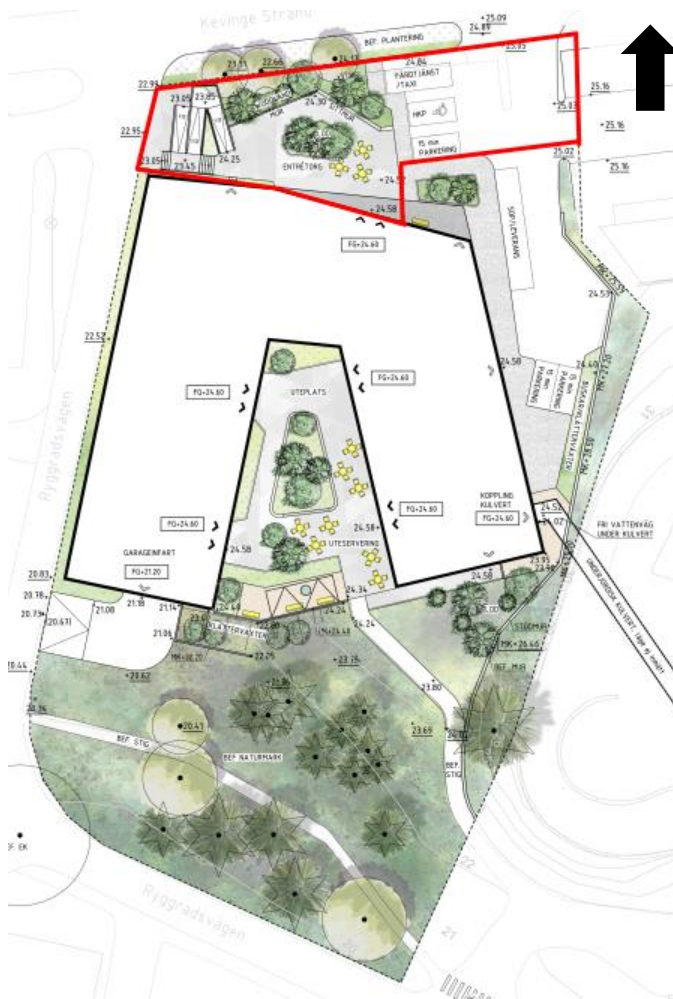
Figur 8. Norra avrinningsområdet är markerat med rött.

I Tabell 2 redovisas beräknade flöden från utredningsområdet för nuläge och efter exploatering för 10-årsregn med en klimatfaktor på 1,25. Detaljer för flödes- och magasinberäkningar återfinns i bilaga 1. Beräkningar visar att flöden ökar från utredningsområdet efter exploatering. Ökade flöden beror på en viss ökning av andelen hårdgjorda ytor från nuvarande markanvändning men ökningen beror främst på att beräkning av flöden efter exploatering gjorts med klimatfaktor. Efter omdaning ökar avrinningen med ungefär 30 % med klimatfaktor. Figur 8 visar vilken del av utredningsområdet där dagvattnet avrinner norrut respektive söderut.

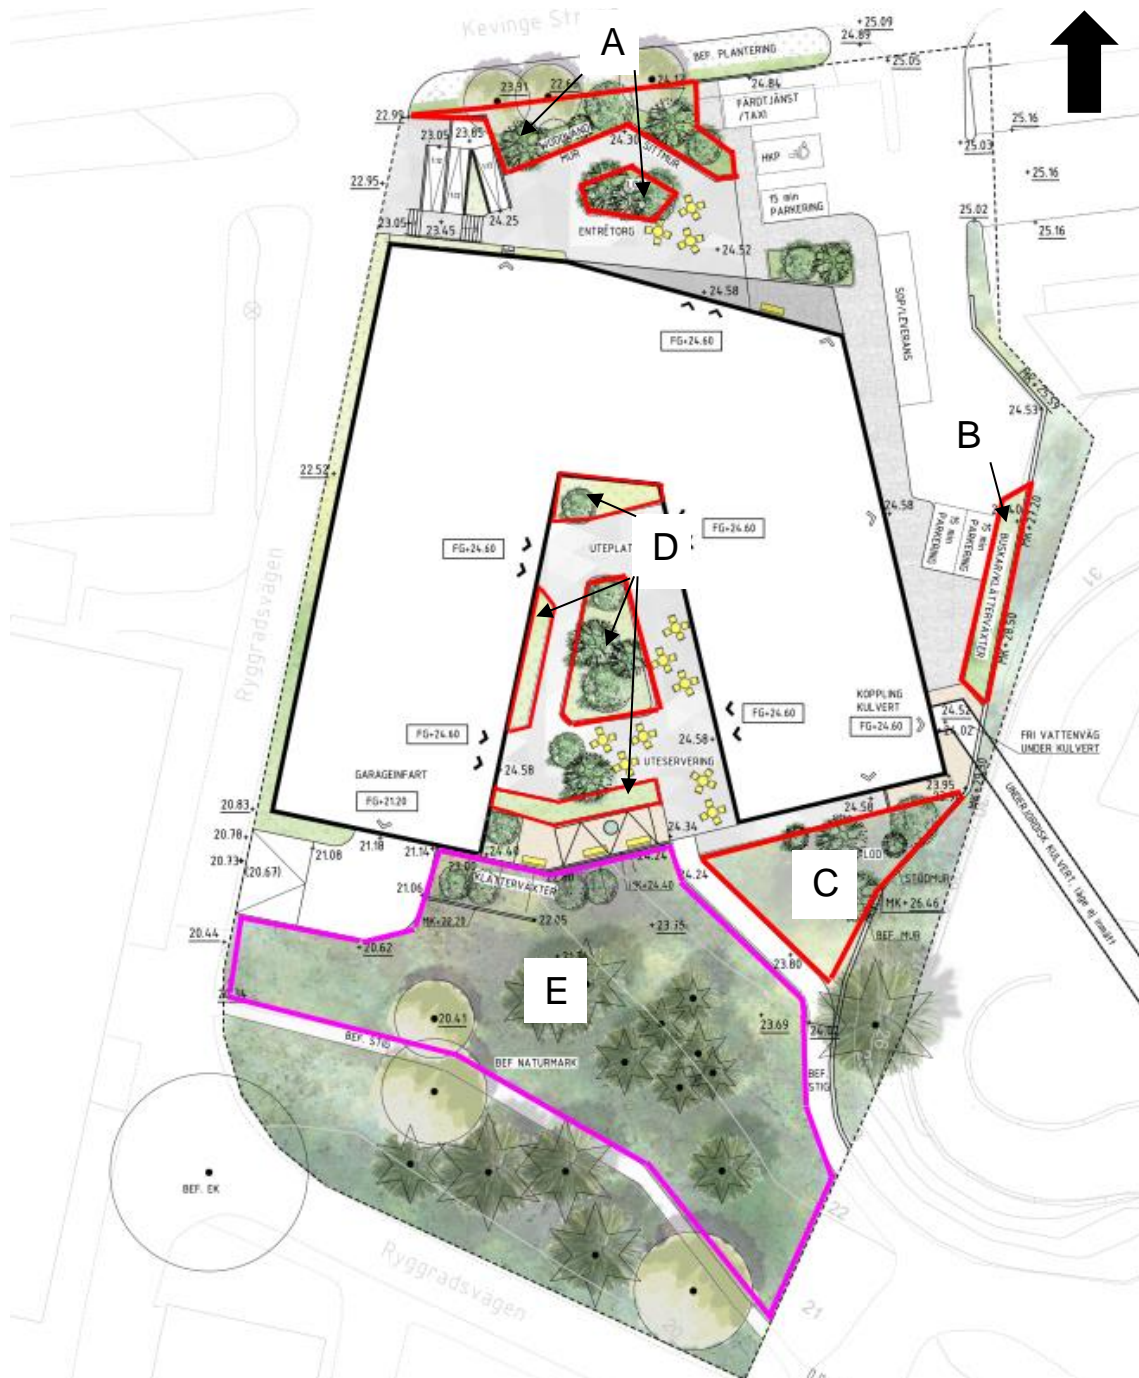
Figur 11. Placering av planerade och föreslagna LOD-åtgärder. Röd markering innebär växtbädd/infiltrationsyta och lila markering innebär yta där magasin ska placeras.

De LOD-åtgärder som planeras är namngivna och presenterade i Tabell 9 och Figur 11. Åtgärderna har varierade ytbehov, de nedsänkta växtbäddarna beräknas ha ett ytbehov på 5 % av den hårdgjorda ytan som de antas ta mot avrinning från. Växtbäddarna som benämns i Tabell 9 som LOD-åtgärd A ska kopplas till den norra servispunkten för dagvatten i Kevinge strand. I dessa växtbäddar ska 3 m³ kunna fördröjas vid ett 10-årsregn, bräddbrunnar ska anläggas i växtbäddarna. För att uteplatsen ska kunna ta hand om dagvattnet inom sitt område krävs en grönyta på 25 % av den hårdgjorda ytan. Dessa ytbehov uppfylls i den planerade situationsplanen.

LOD-åtgärd	Typ och ytbehov
A	Nedsänkt växtbädd*, 18 m ² + 71 m ²
B	Nedsänkt växtbädd*, 31 m ²
C	Infiltrationsyta
D	Grönyta**, 96 m ²
E	Magasin, (volym 12 m ³)
