Projektnummer 45810	Projekt och dokument BILVERKSTADEN STOCKSUND, FÖRFRÅGNINGSUNDERLAG						
Datum 2024-10-07	Revidering	Rev. datum	Ort Stocksund	PH <input type="checkbox"/>	SH <input type="checkbox"/>	FU <input checked="" type="checkbox"/>	BH <input type="checkbox"/>

## BILVERKSTADEN STOCKSUND

## FÖRFRÅGNINGSUNDERLAG 2024-10-07

Bilverkstaden Stocksund uppfördes 1789 och var till en början en krog men har sedan 1945 nyttjas som bilverkstad. Nu står byggnaden inför en kommande renovering och denna entreprenad omfattar renovering av befintliga fönster.

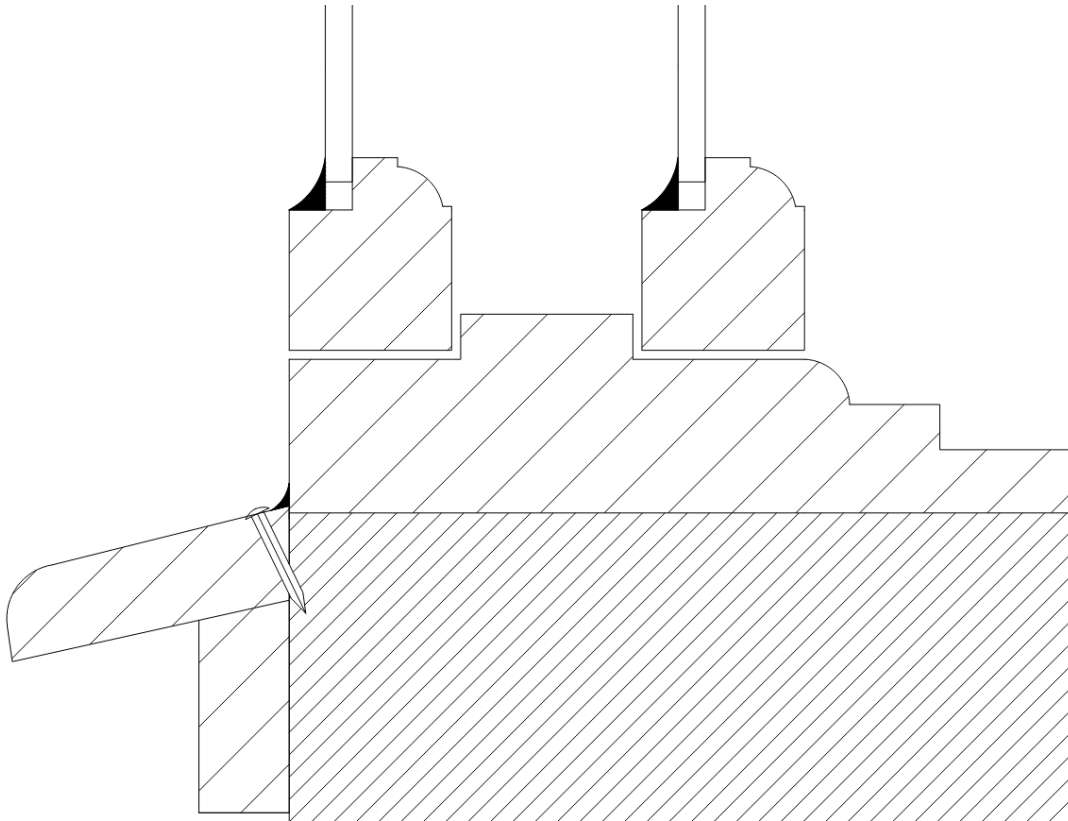
Fönster förses med vattbräda med språng om 40 mm och lutning minst 14°. Se princip nedan.

Nytt virke ska vara av massiv, kvistfri furu enligt Svensk Standard SS-EN 14220:2006 som kittas i skarv mot fönsterkarm. Vattbräda och kitt målas in lika foder med linoljefärg som spädes enligt tillverkarens anvisningar, kulör enligt A-handling.

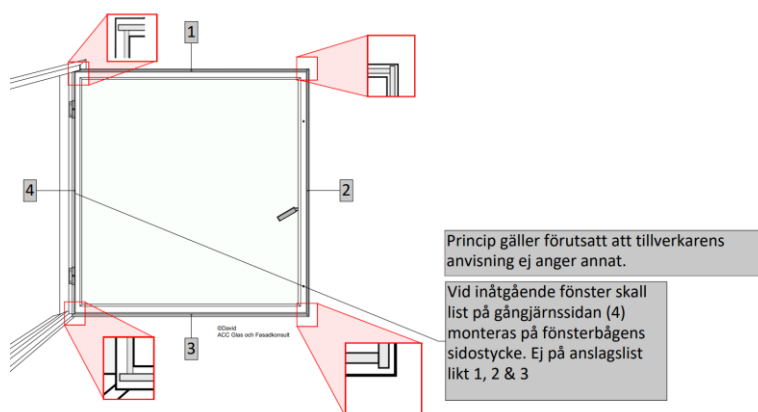
Samtliga gamla tätningslister, tejp, stift och klammer avlägsnas. Nya silikonlister (limmas med silikon) monteras enligt tillverkarens anvisning. Olika dimensioner kan krävas på samma enhet.

Tätlistor monteras enligt nedan skiss om leverantörens anvisningar inte anger annat.

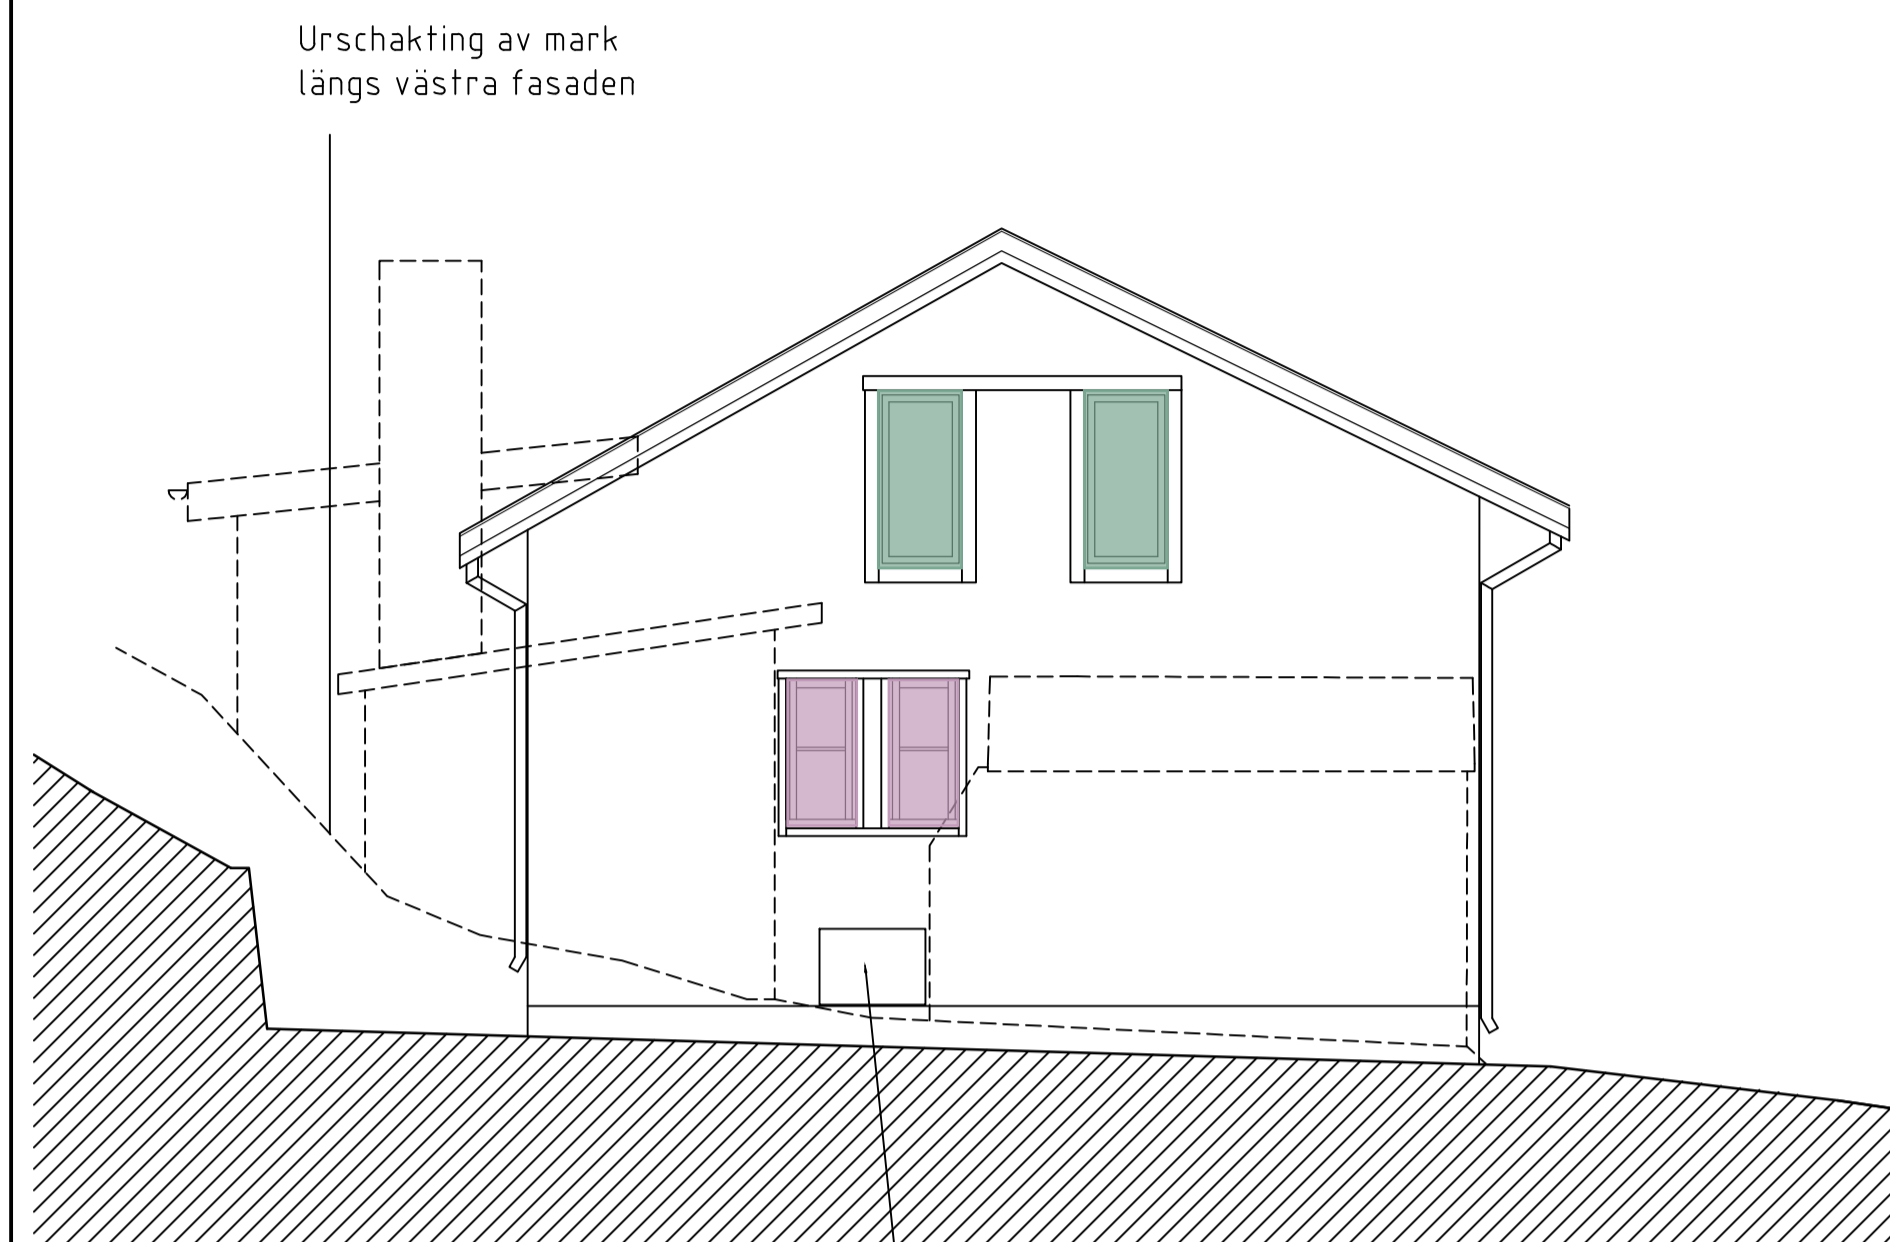
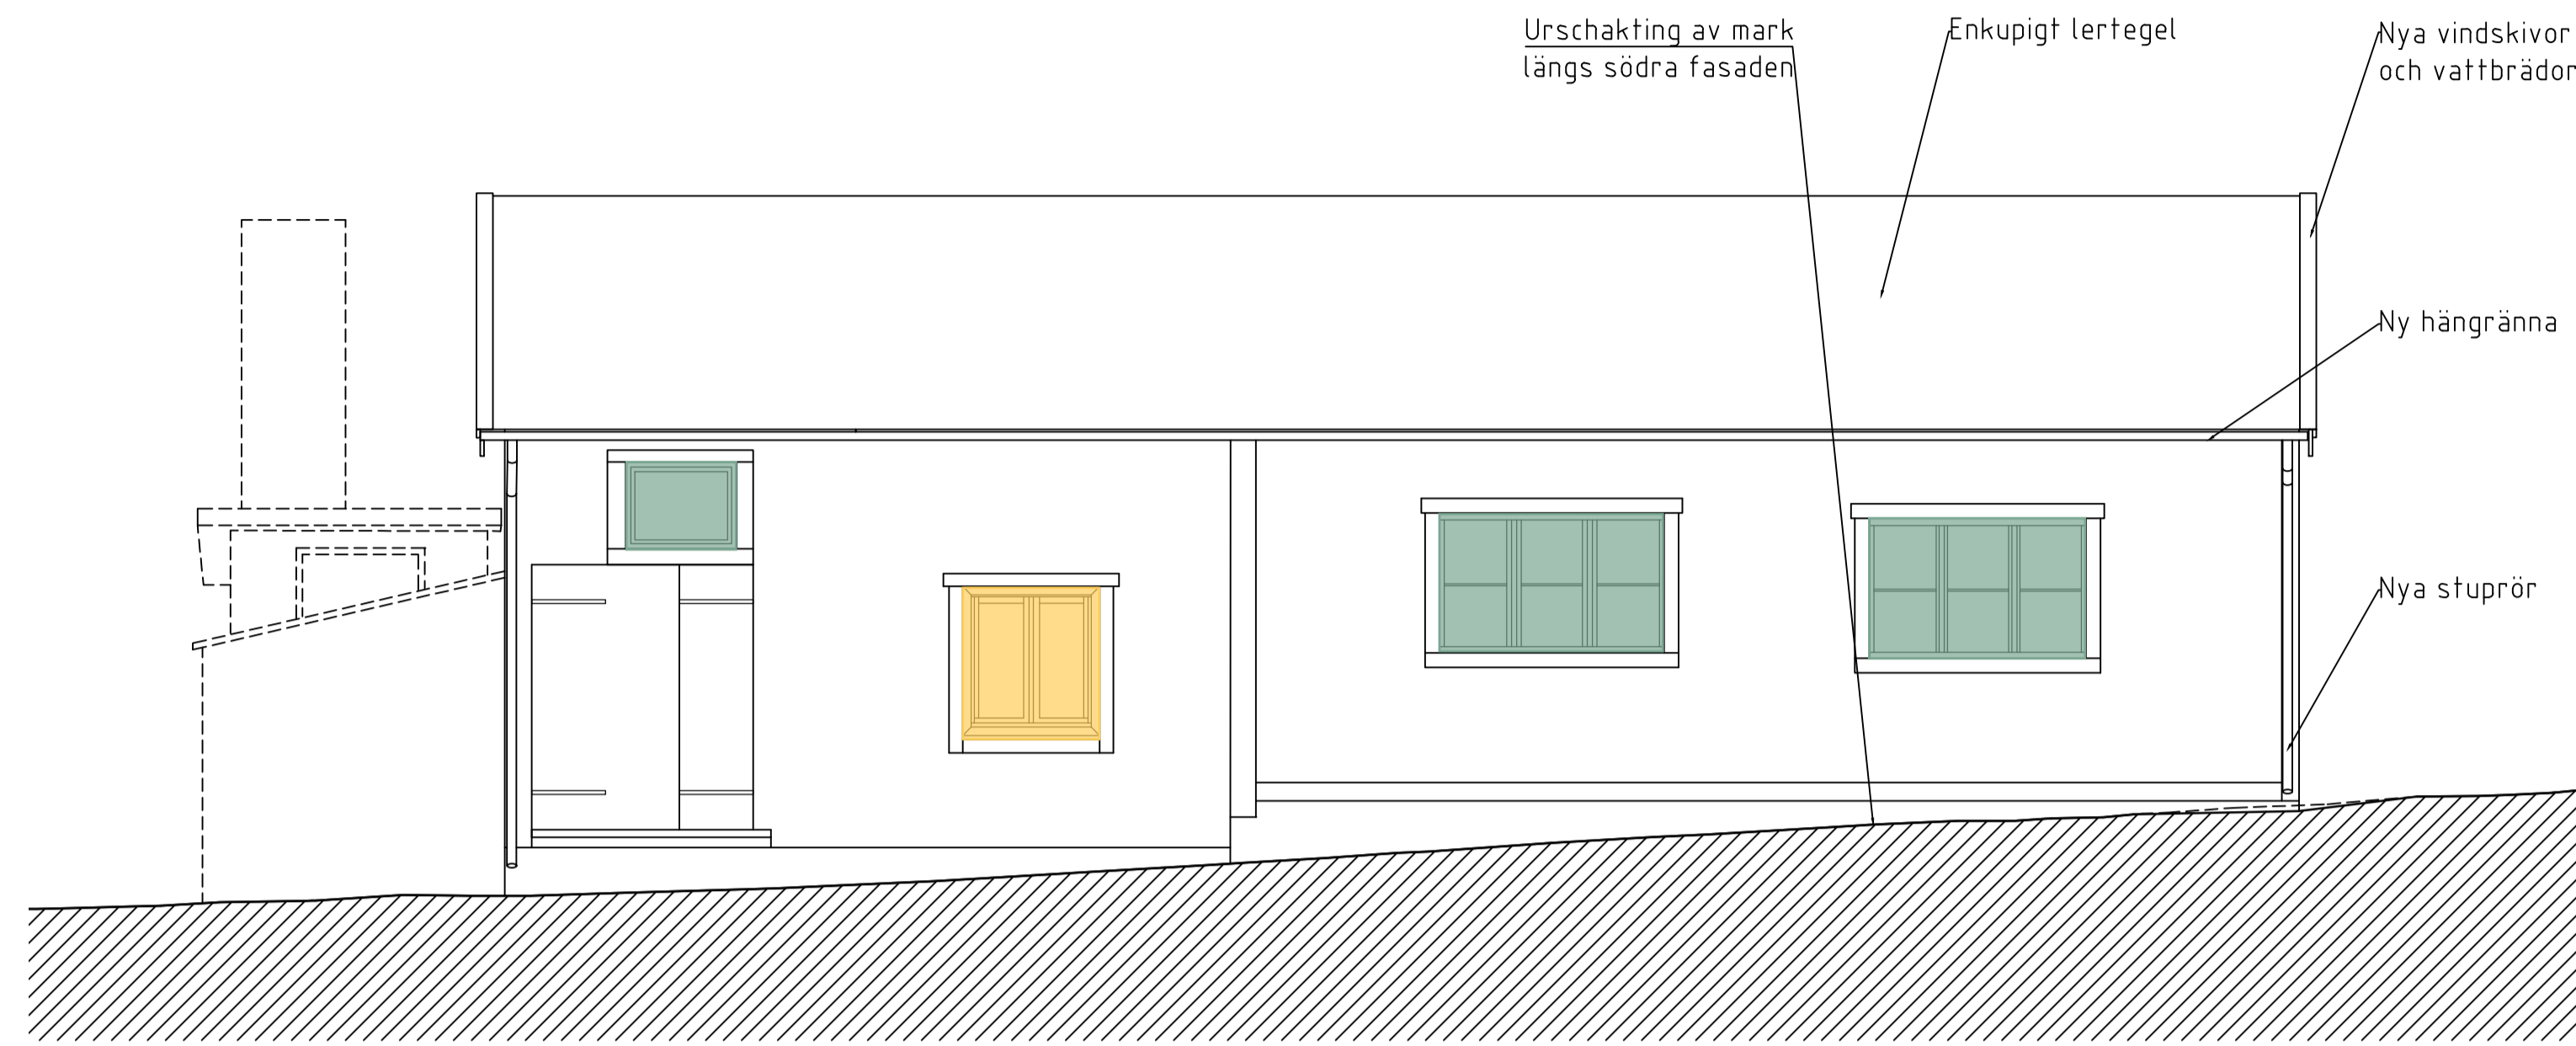
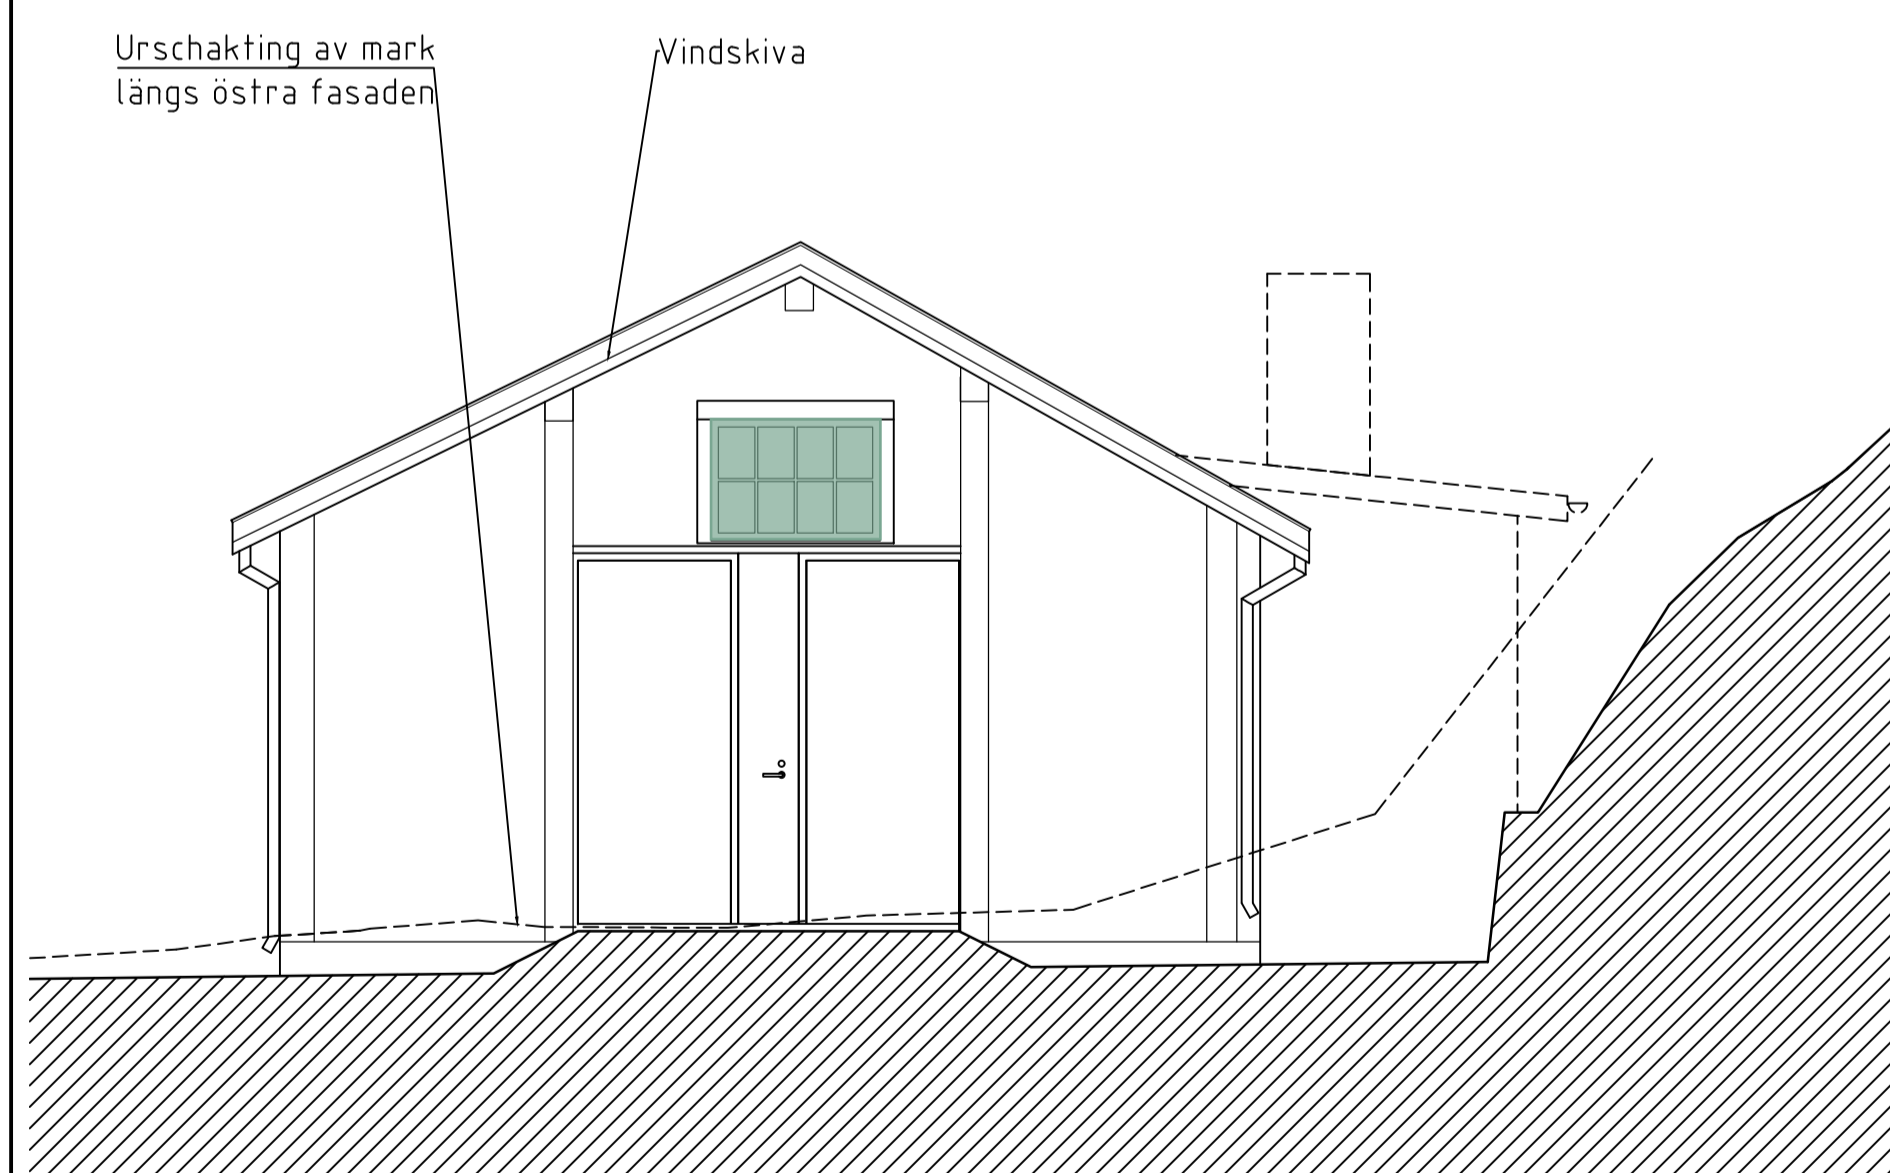
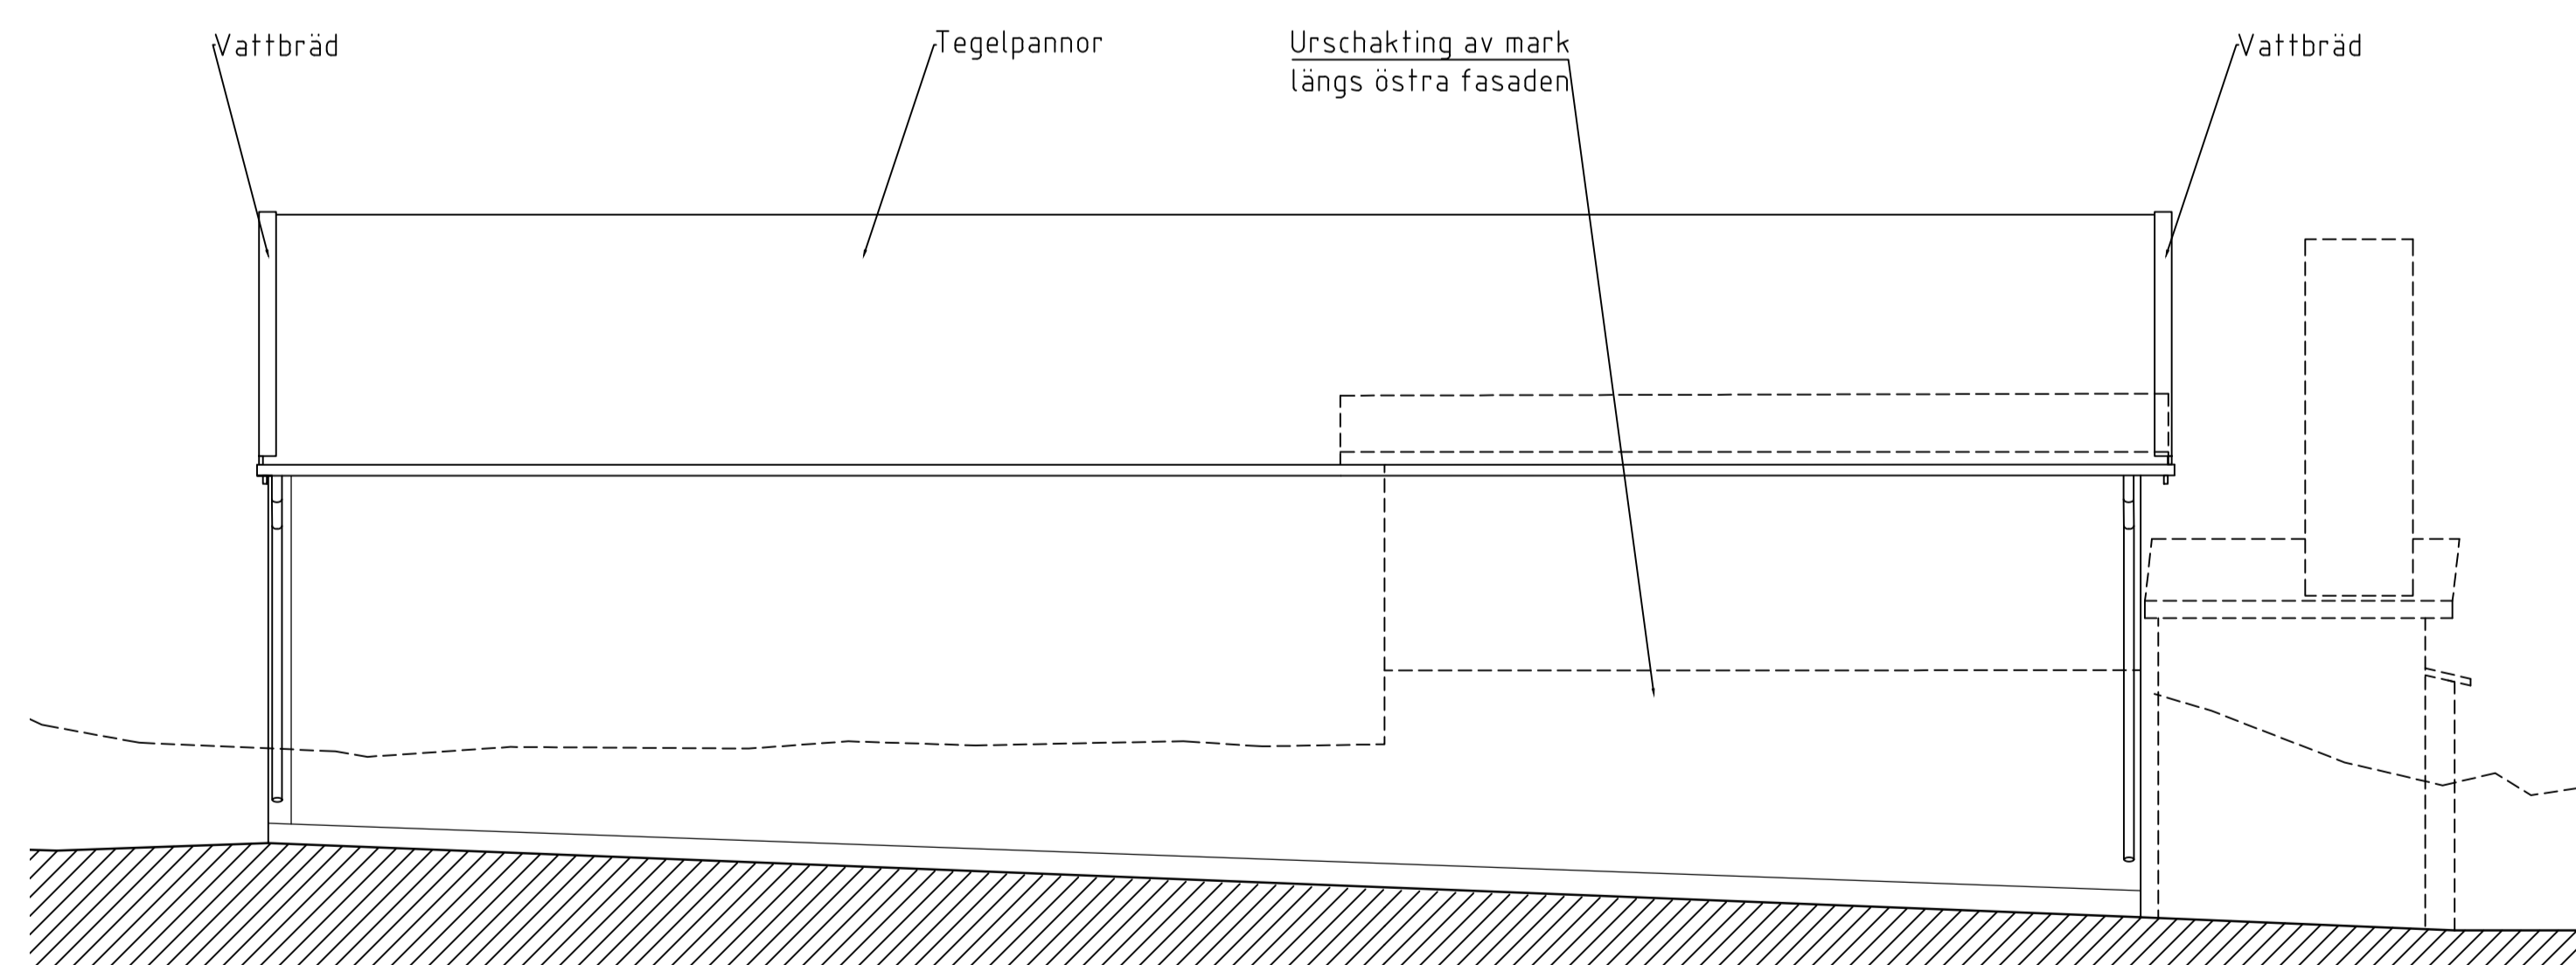
- TYP A
- TYP B
- IGENSATTA (TYP A)

FASAD MOT VÄSTER

Lucka till kryppgrund,  
placering oklar.

FASAD MOT SÖDER

FASAD MOT ÖSTER

FASAD MOT NORR

Sektioner se ritn. A-40-2-0101  
Fasader se ritn. A-40-3-0101  
Takplan se ritn. A-41-1-0100

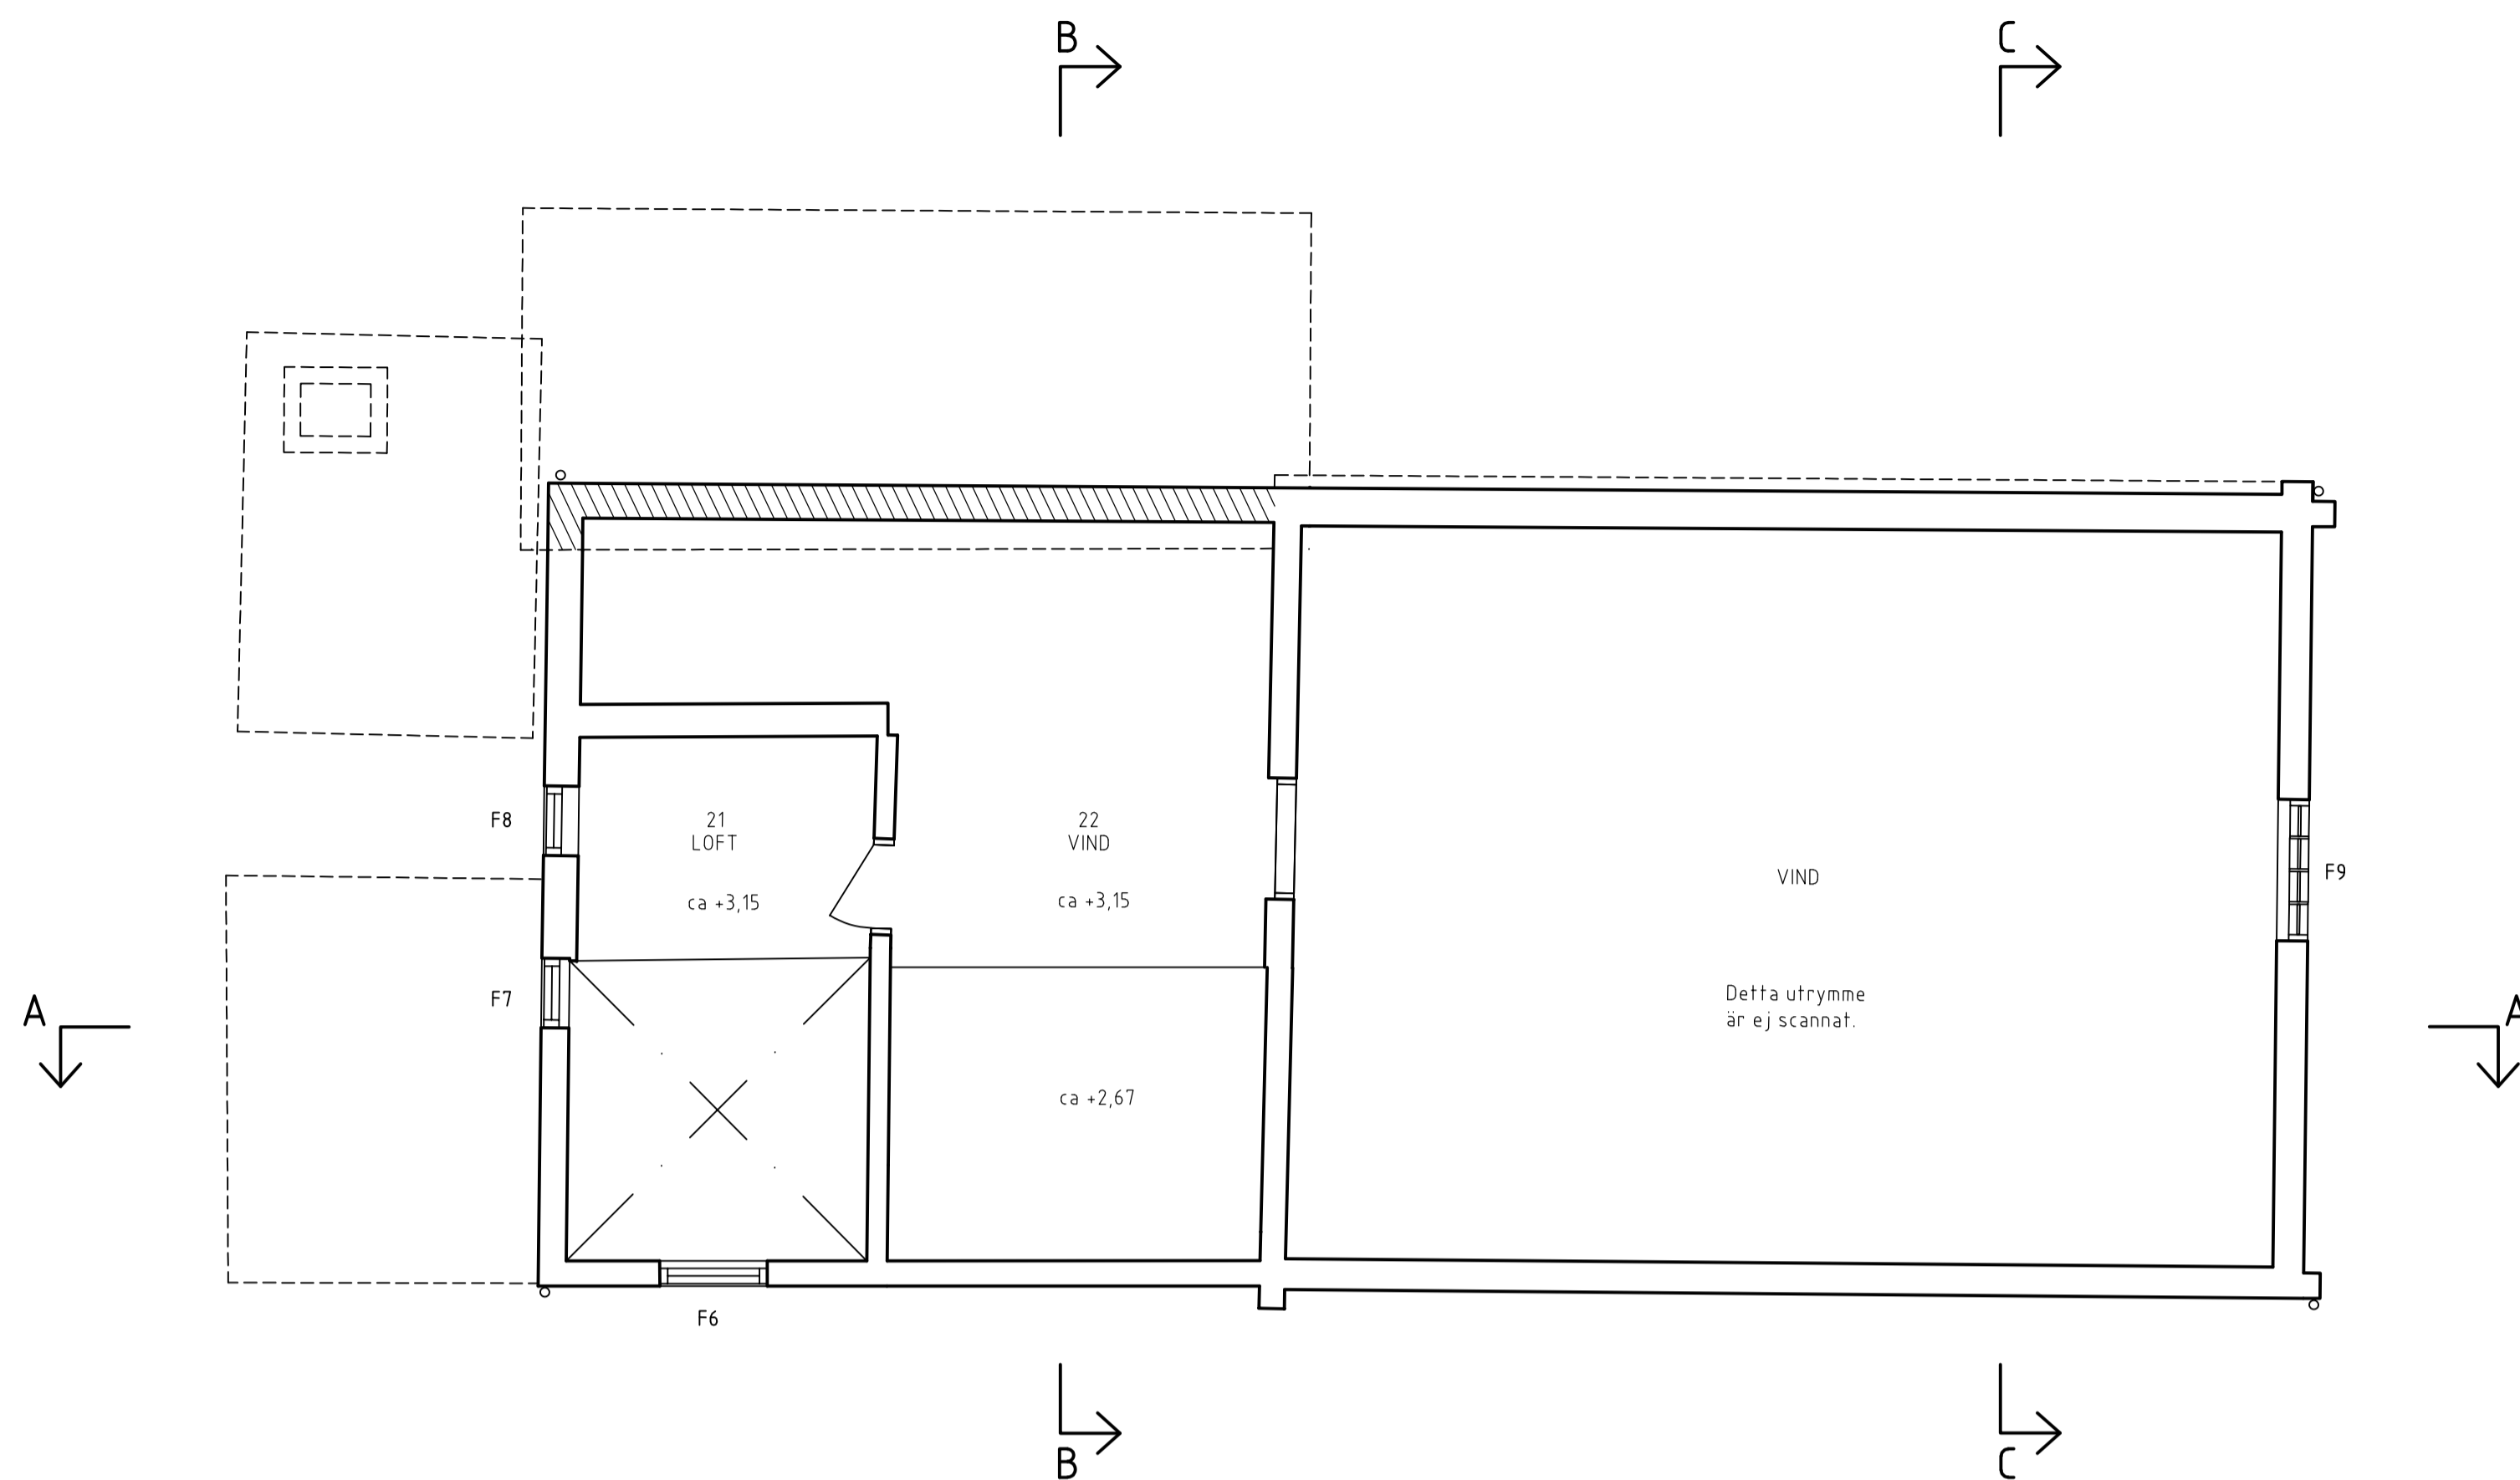
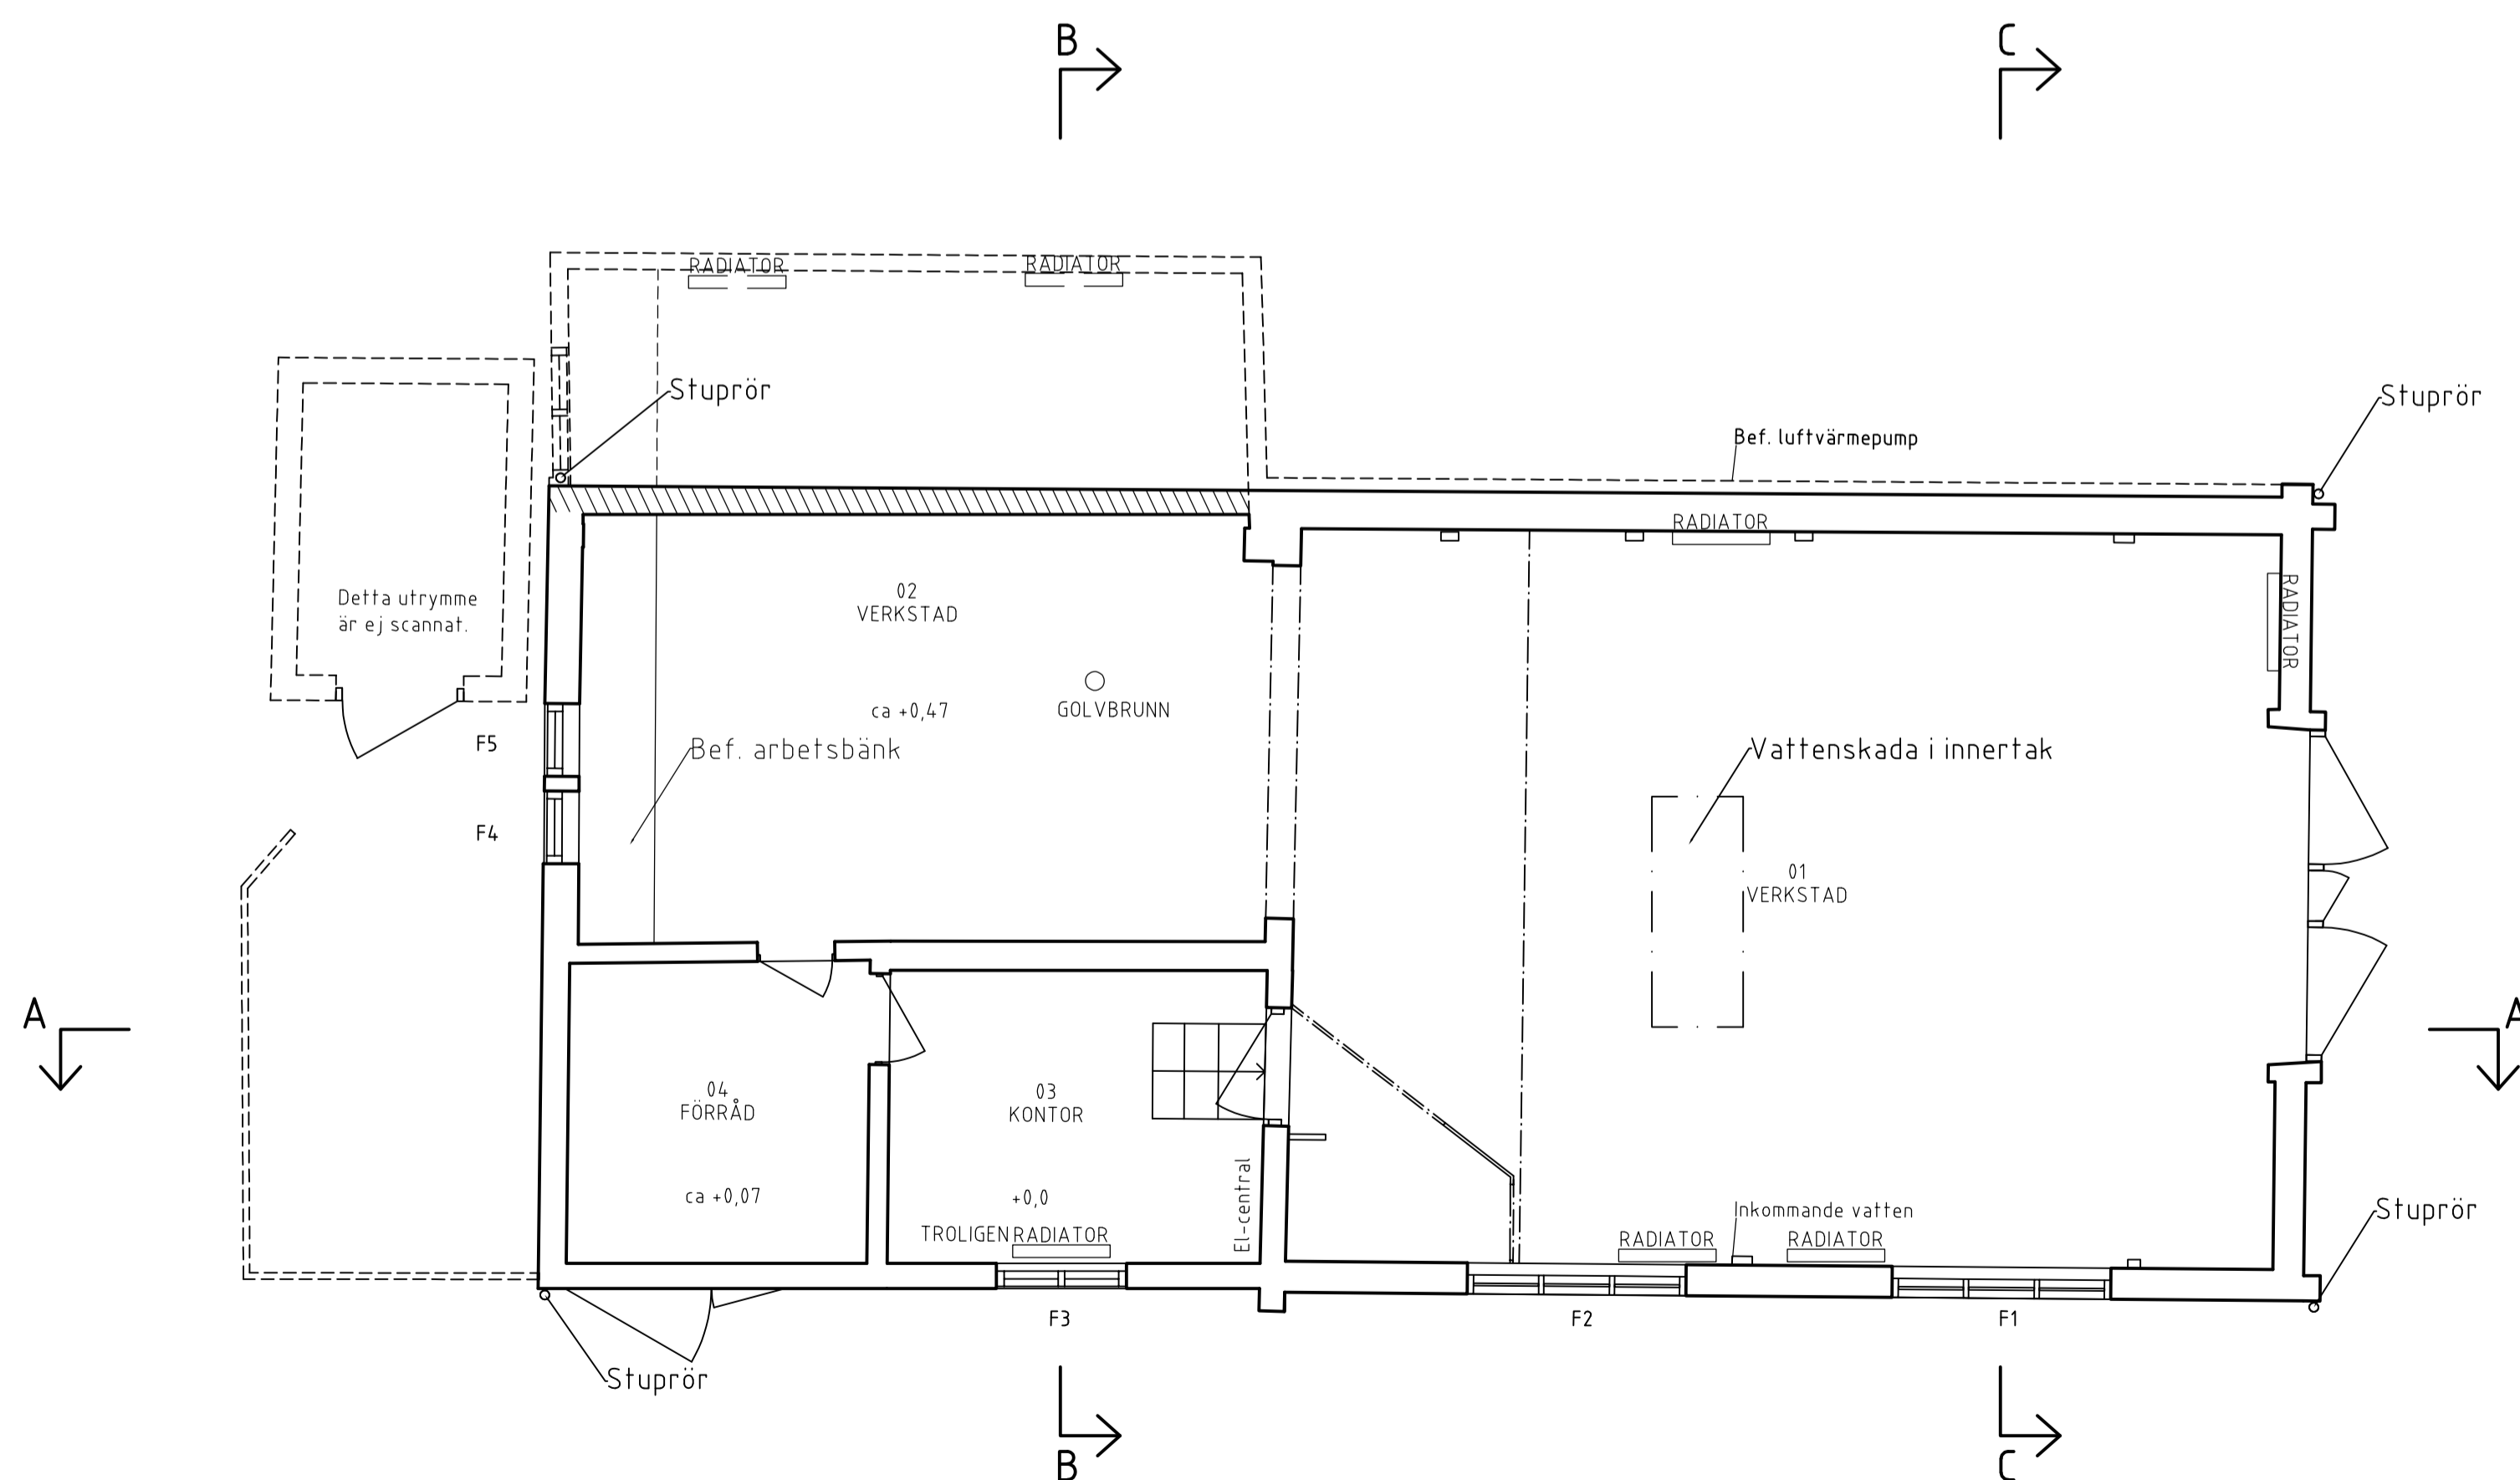
PLAN 2

PLAN 1

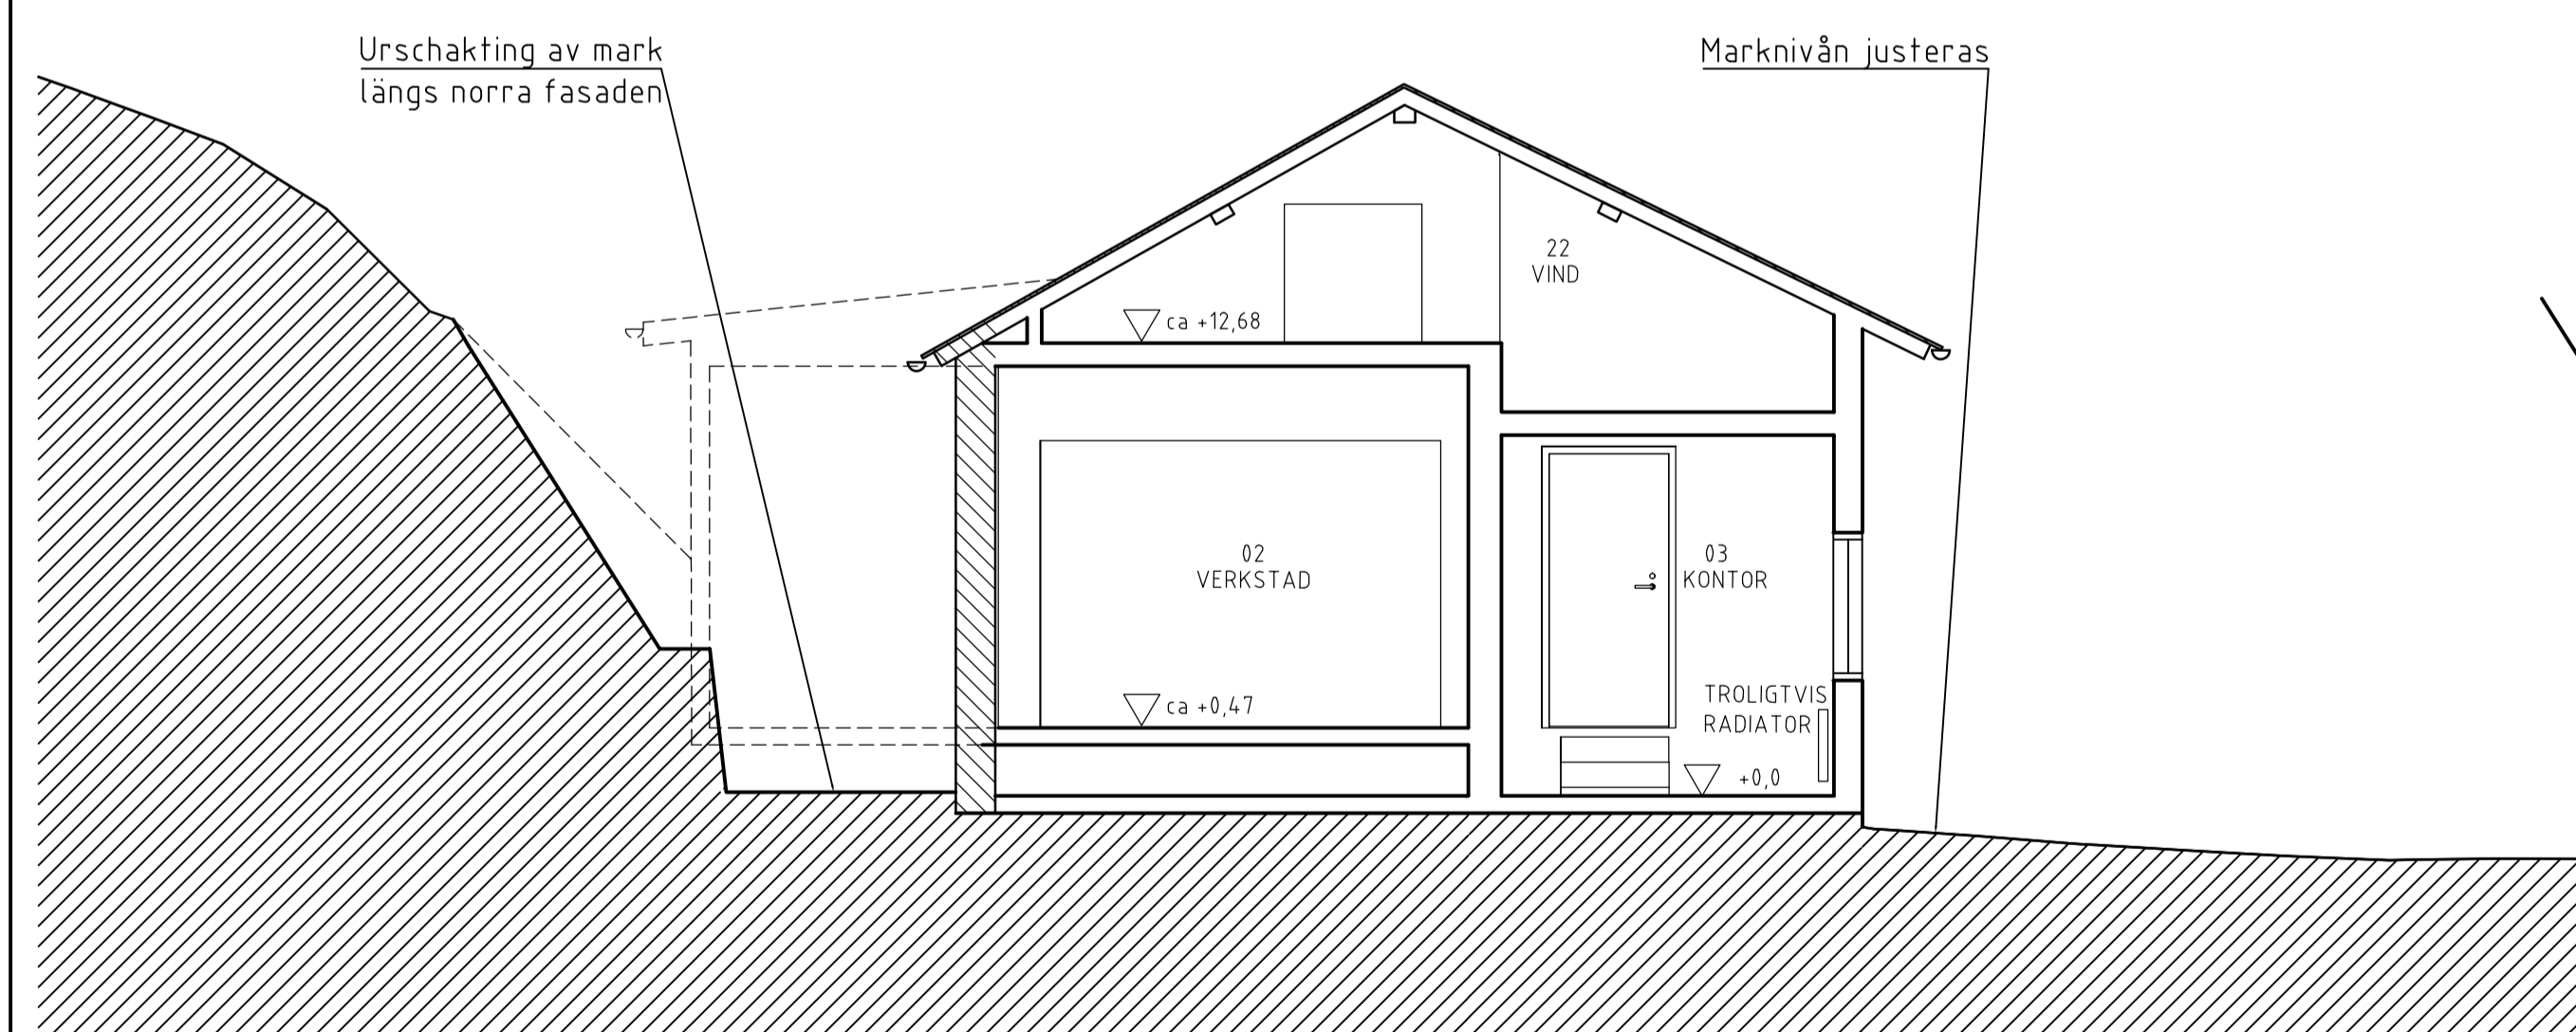
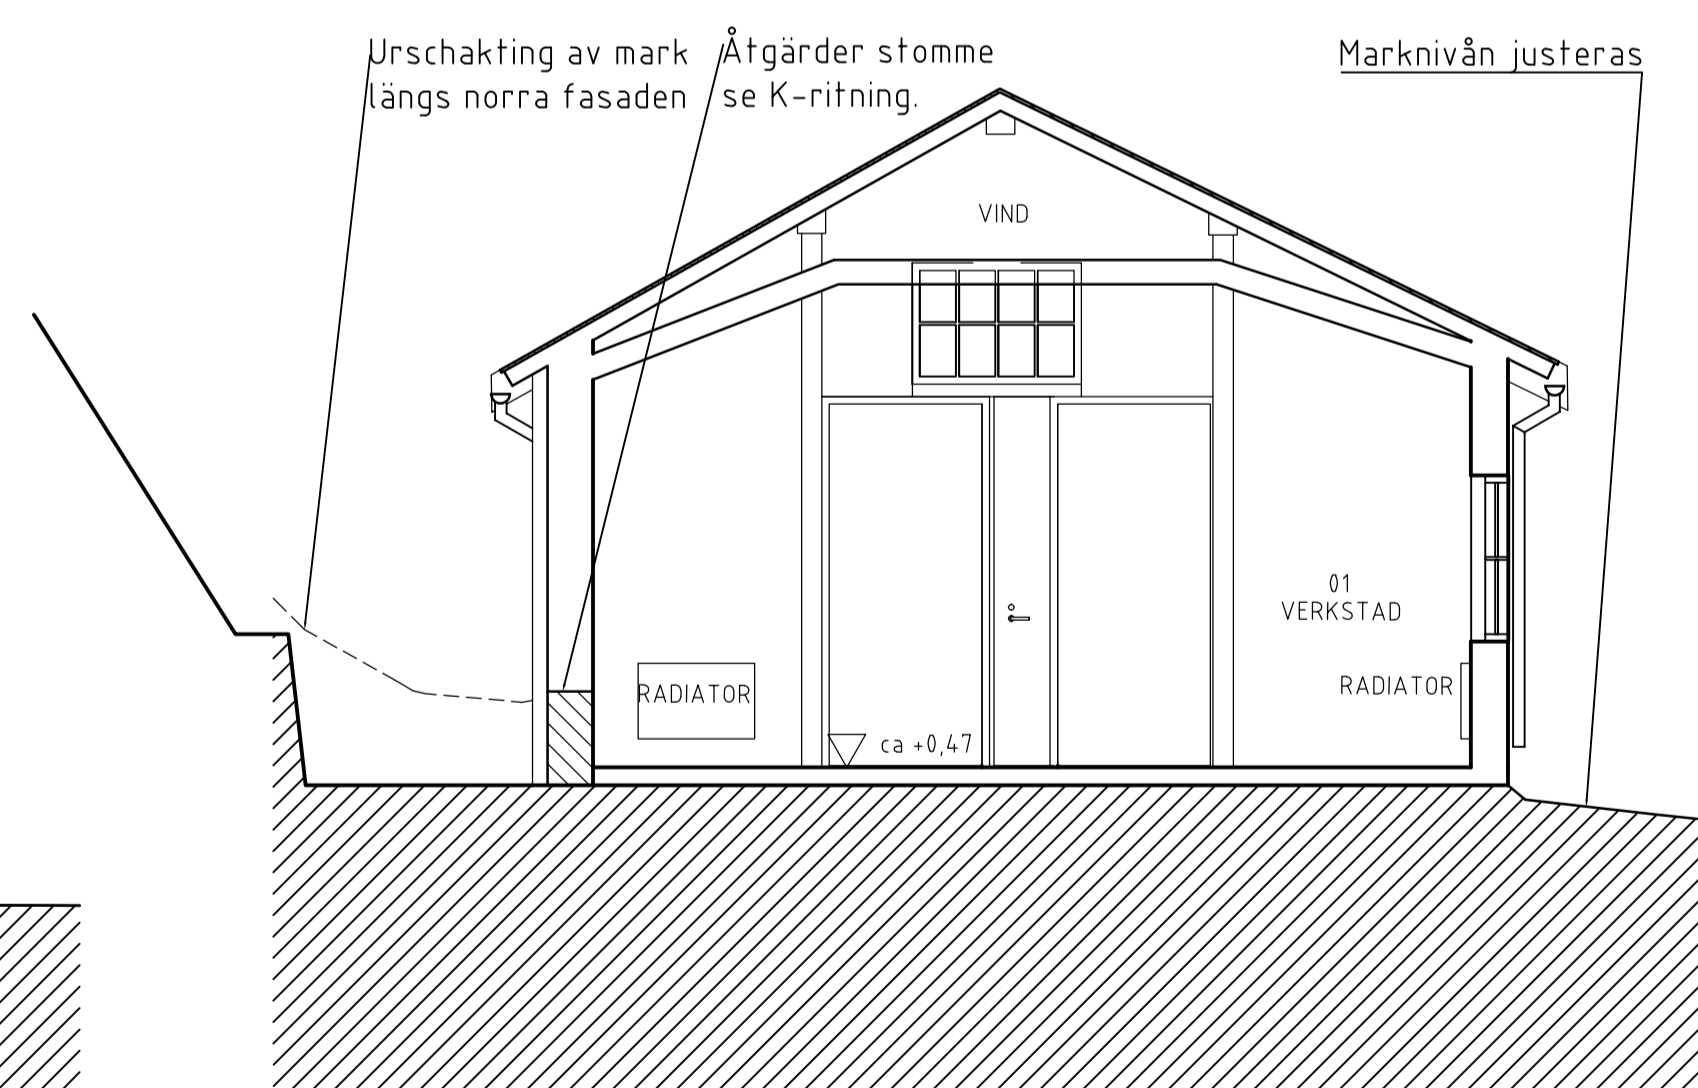
SEKTION A-A

SEKTION B-B

SEKTION C-C
