Projektnummer 45810	Projekt och dokument BILVERKSTADEN STOCKSUND, FÖRFRÅGNINGSUNDERLAG						
Datum 2024-10-07	Revidering	Rev. datum	Ort Stocksund	PH <input type="checkbox"/>	SH <input type="checkbox"/>	FU <input checked="" type="checkbox"/>	BH <input type="checkbox"/>

## BILVERKSTADEN STOCKSUND

## FÖRFRÅGNINGSUNDERLAG 2024-10-07

Bilverkstaden Stocksund uppfördes 1789 och var till en början en krog men har sedan 1945 nyttjas som bilverkstad. Nu står byggnaden inför en kommande renovering och denna entreprenad omfattar renovering av befintliga fönster.

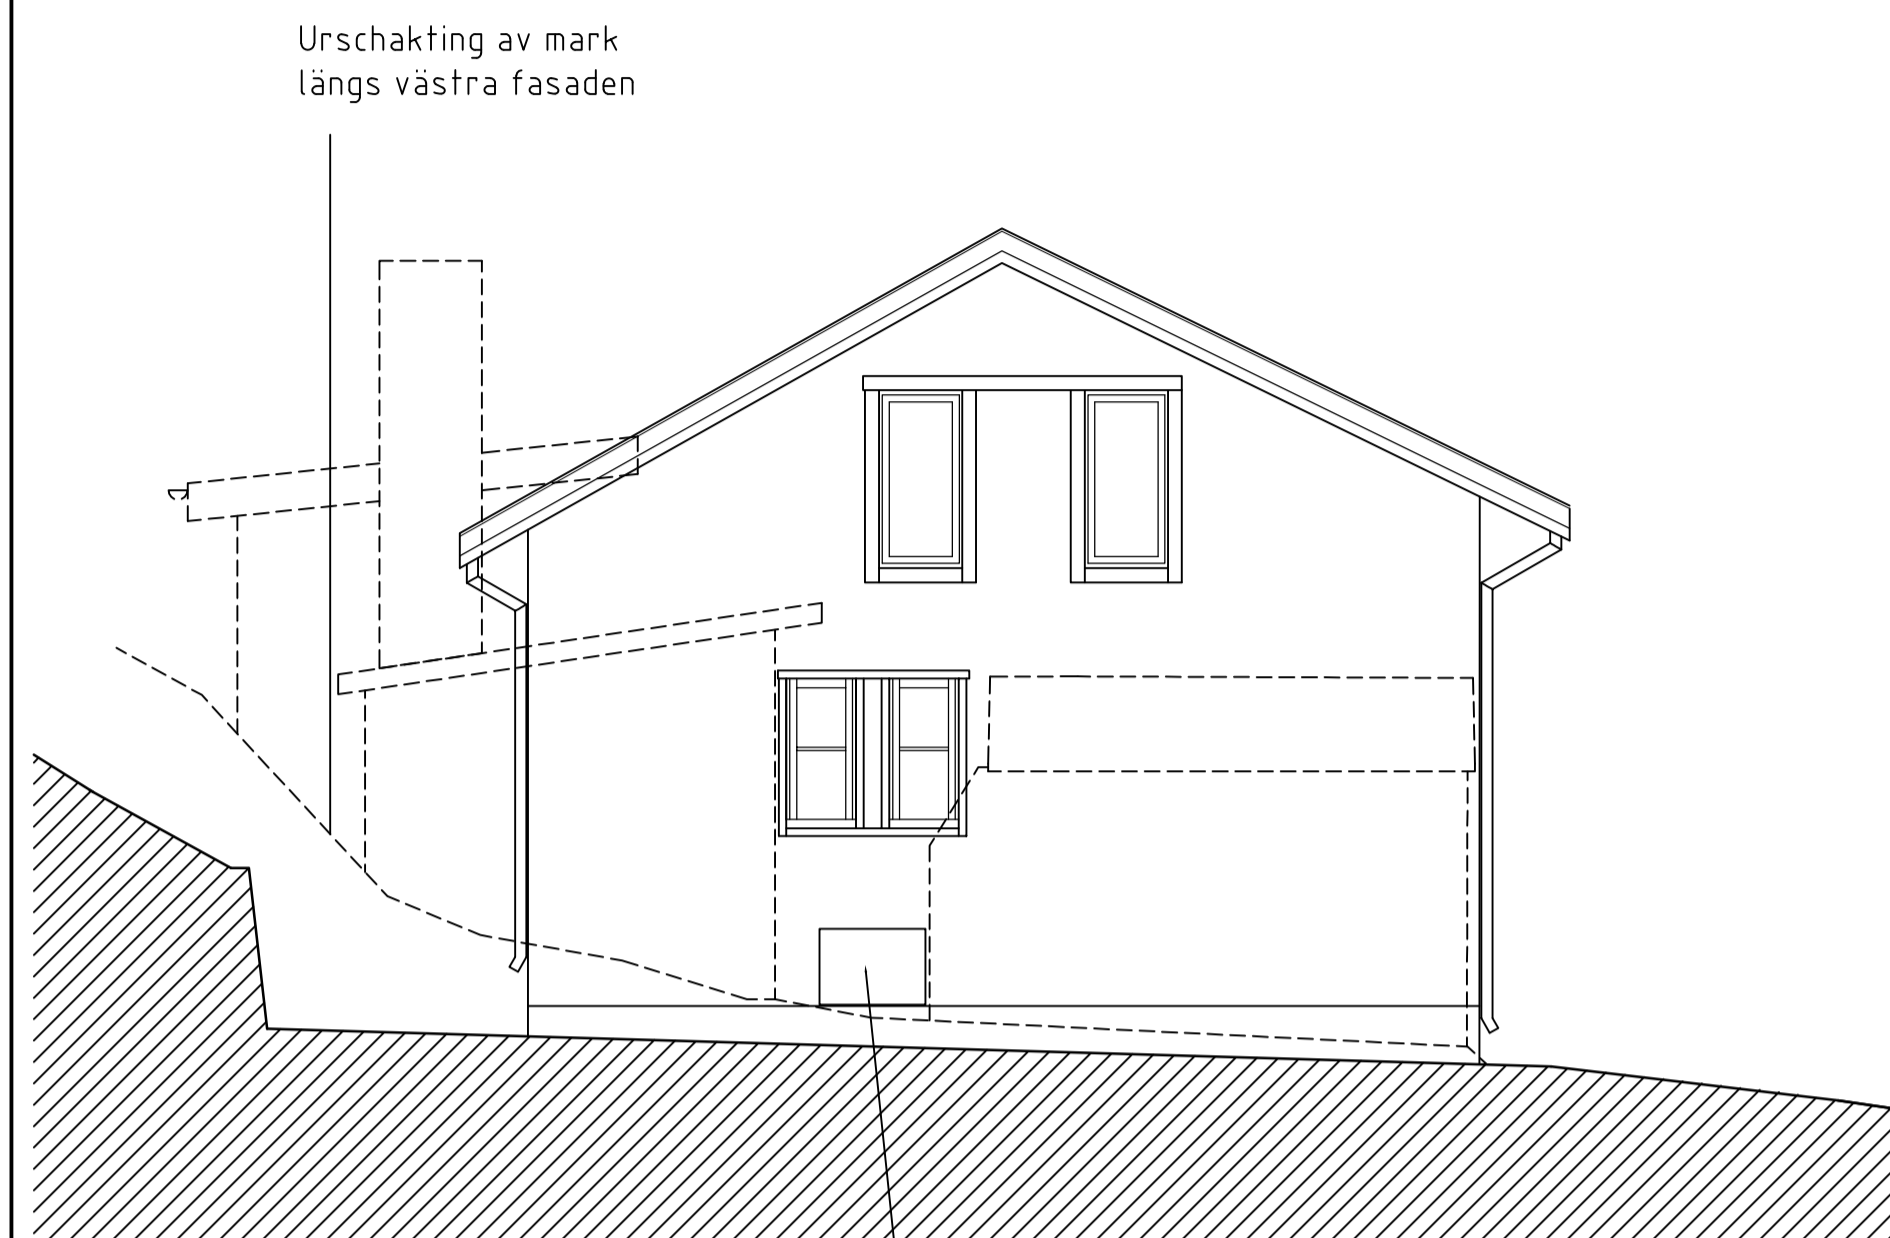
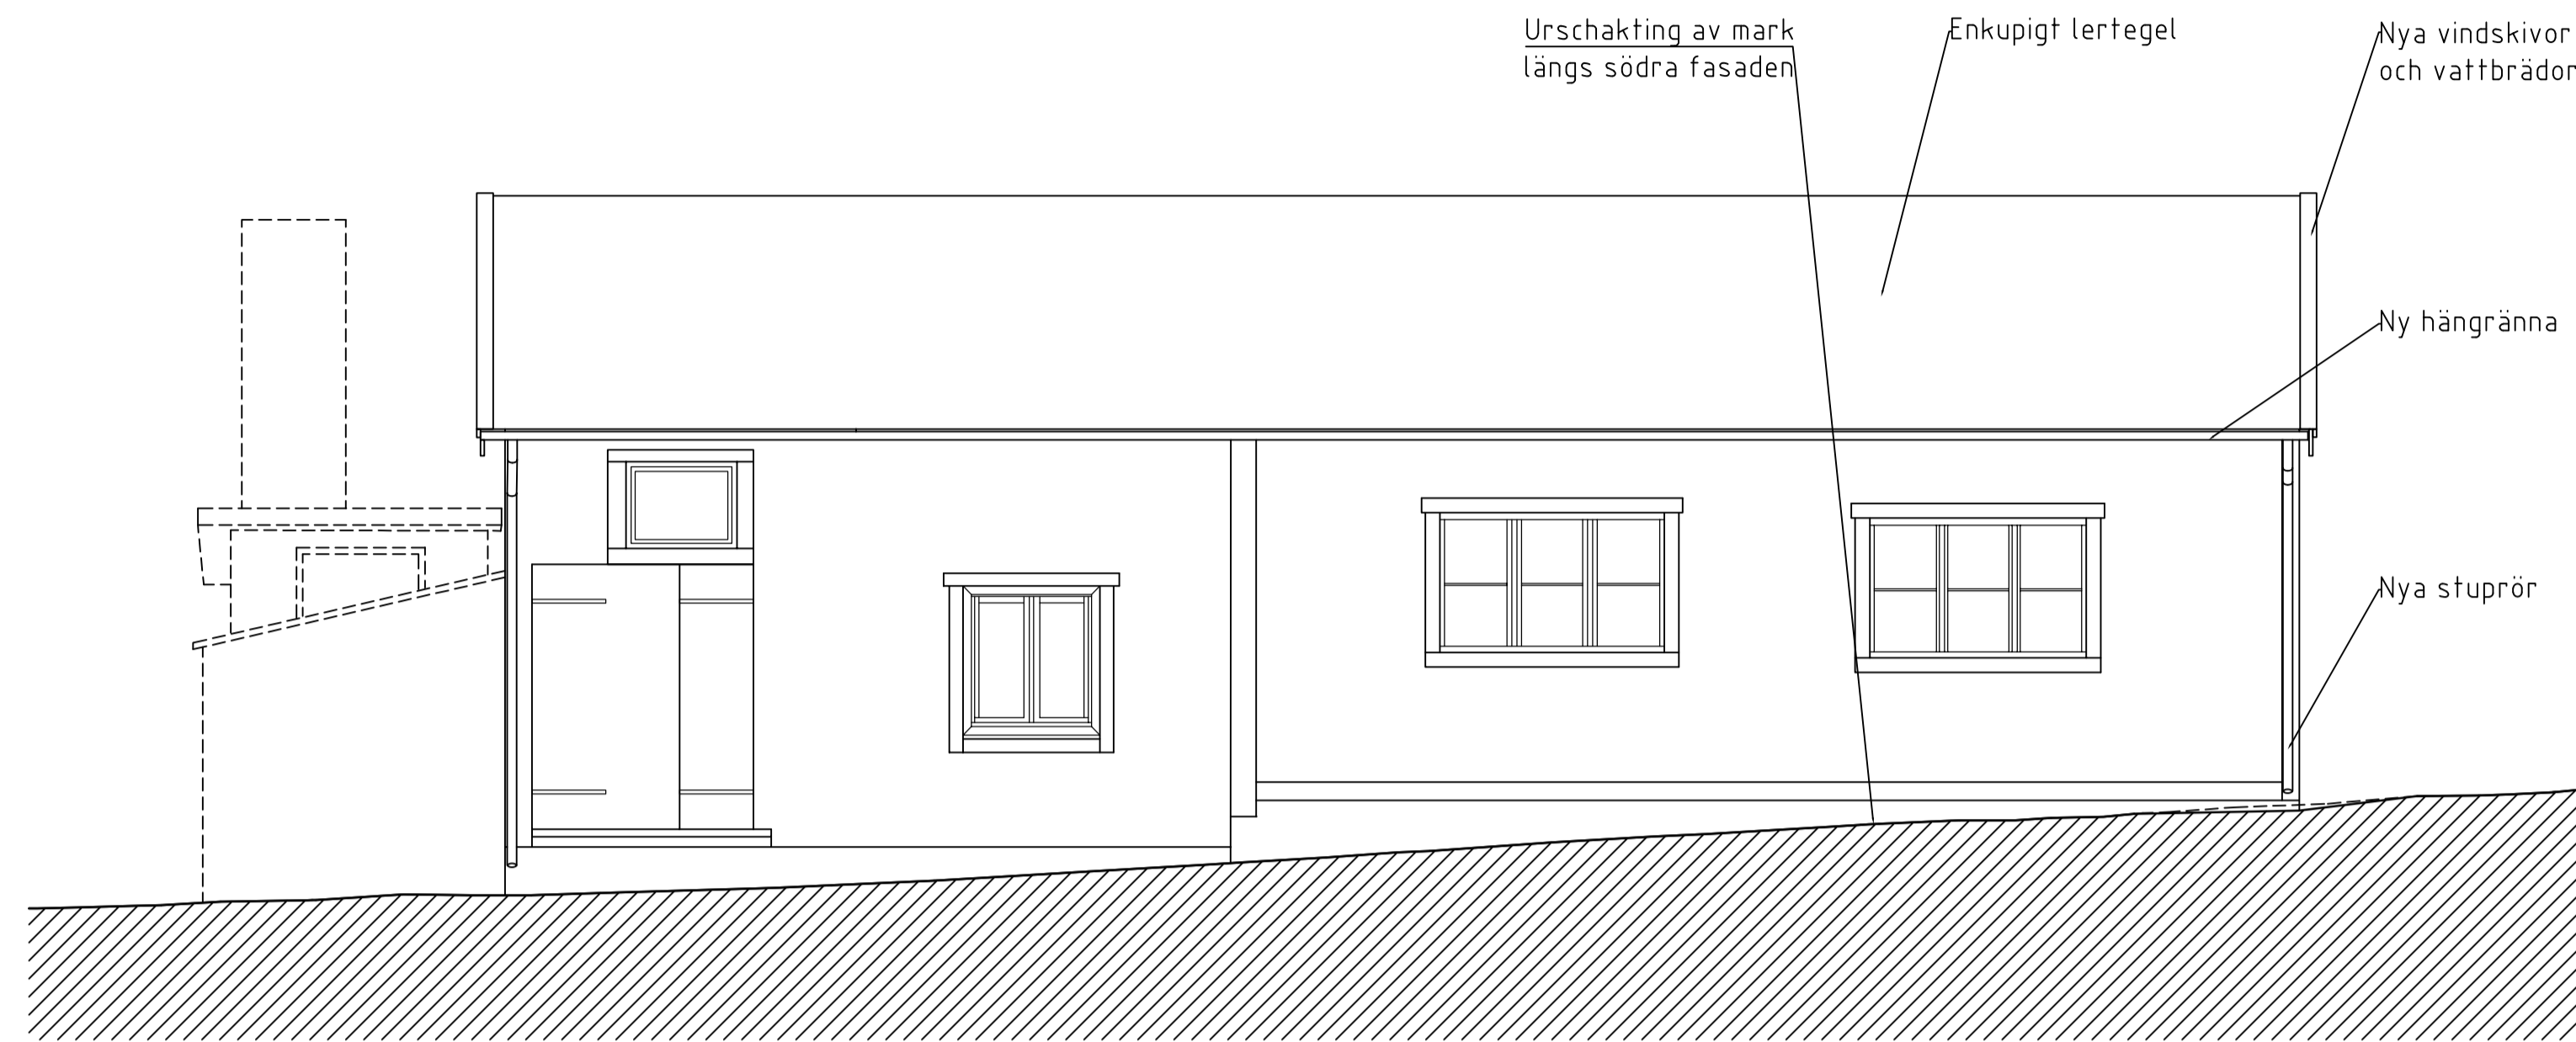
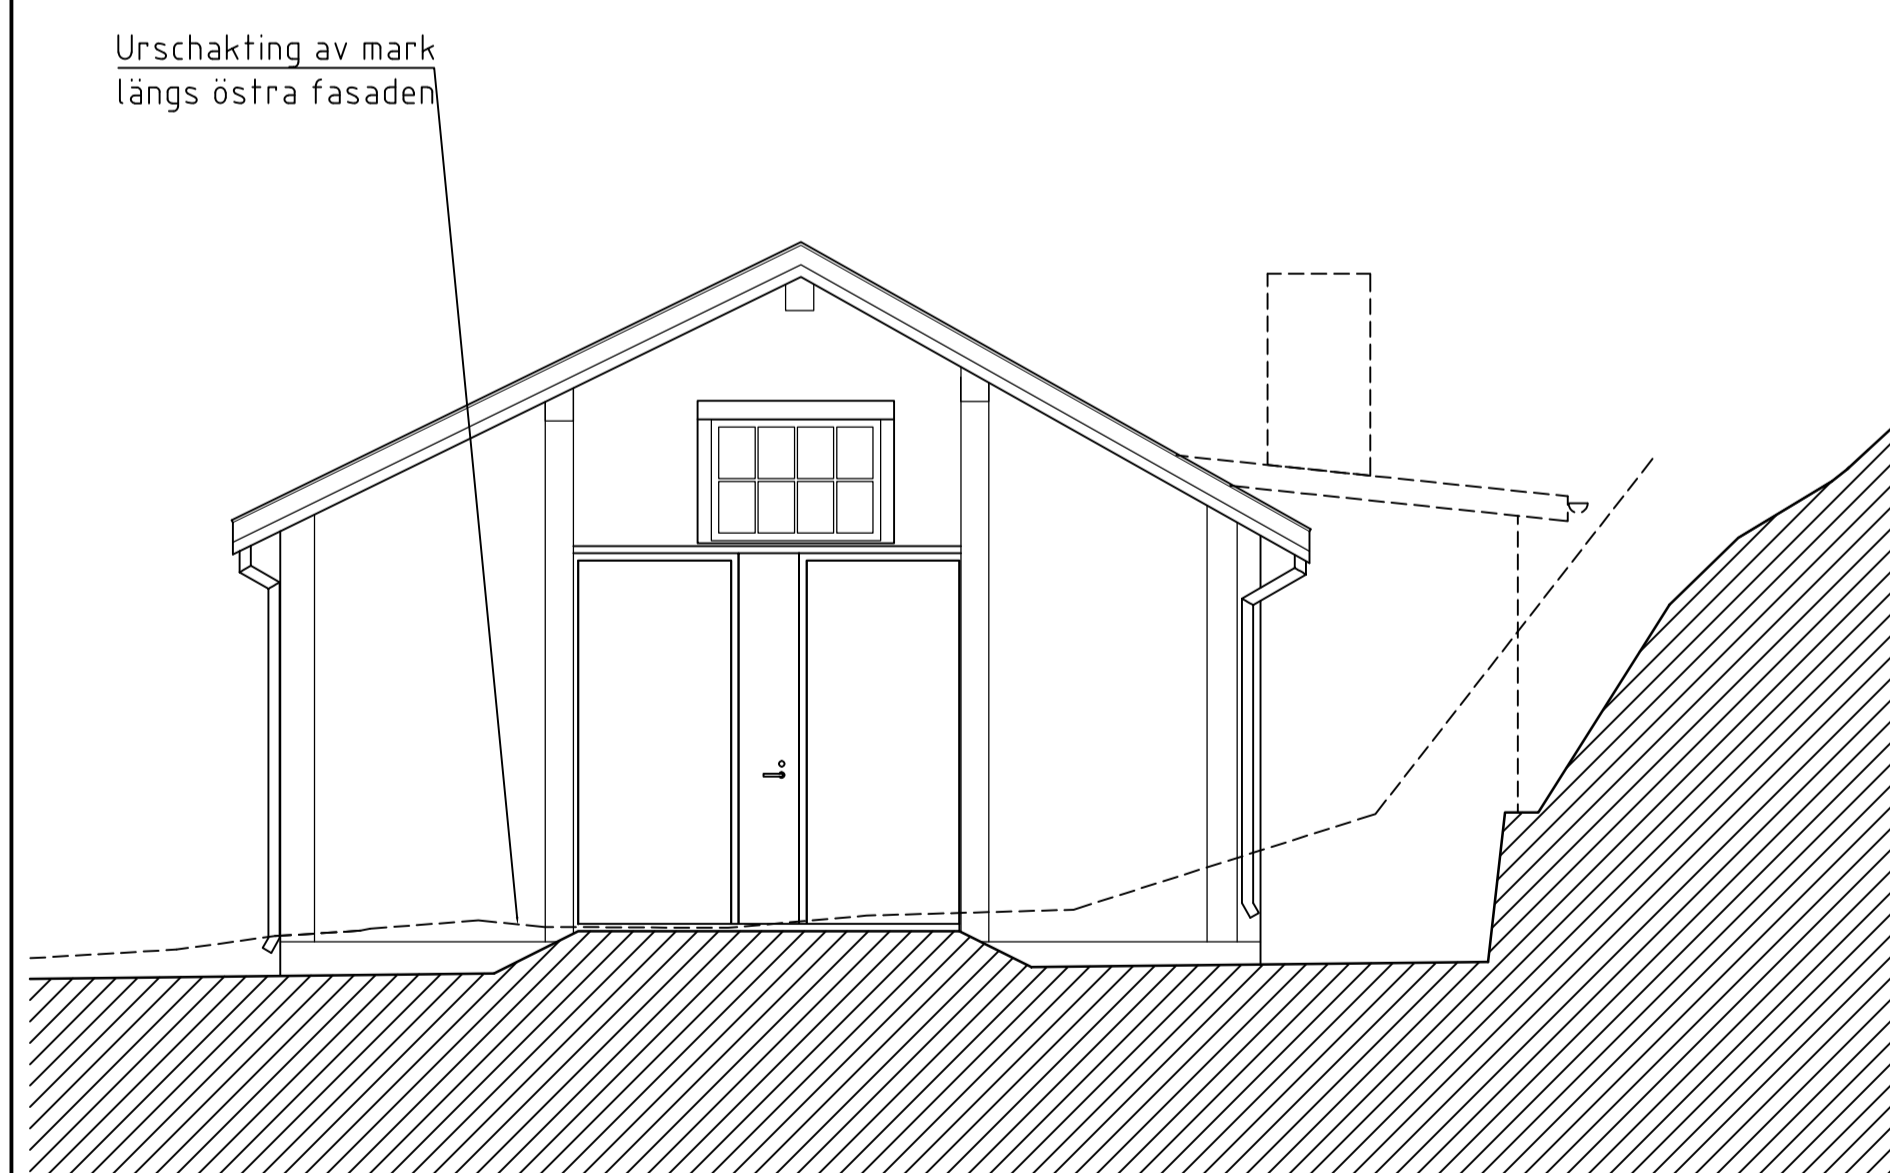
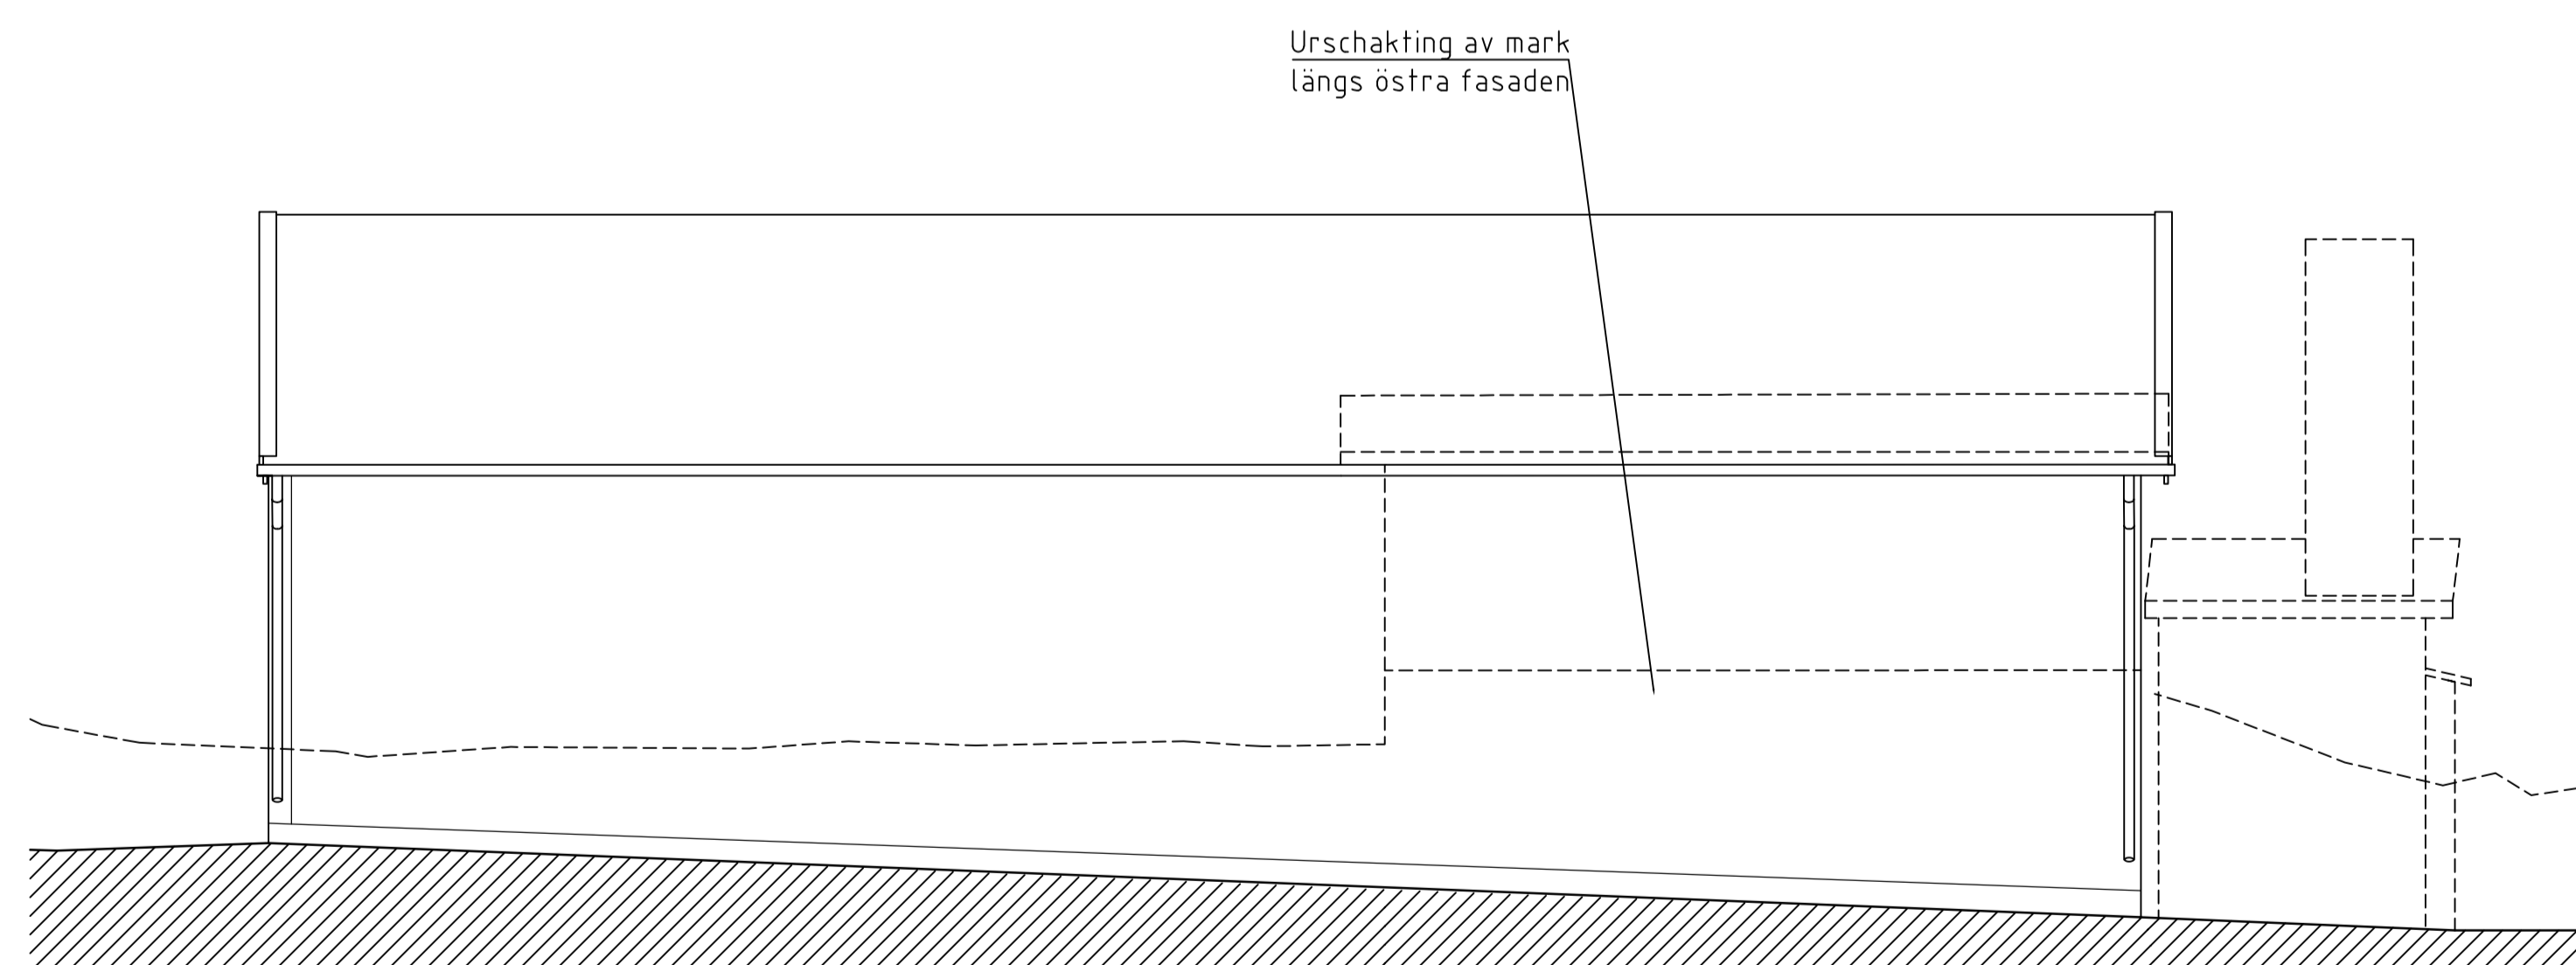
FASAD MOT VÄSTER

FASAD MOT SÖDER

FASAD MOT ÖSTER

FASAD MOT NORR

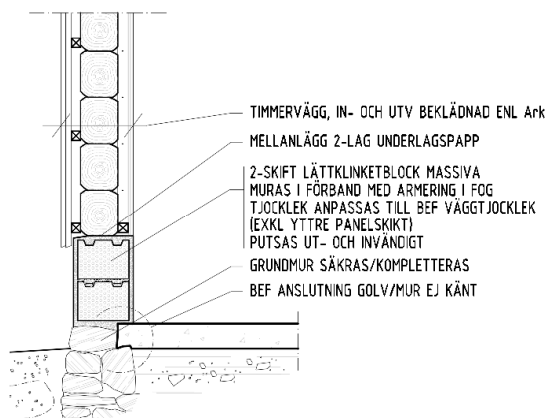
Timmerdelens vägg mot baksidan är ställvis i mycket dåligt skick, med stora rötskador och tillhörande deformationer. För att bromsa bakväggens deformation, har väggen kompletterats med några stolpar på insidan. Sannolikt har det tidigare förekommit takläckage under längre tid, som hållit väggen fuktig. Baksidans ansamlingar av löv som komposterat mot väggen under lång tid, har höjt marknivån så att syllstocken (och panel), varit i direkt kontakt med jord. Rötad panel har kompletterats utvändigt med ytterligare ett lager panel.

Delar av timmerväggen kan sannolikt sparas och kompletteras med nytt timmer. Partier med stora rötskador timras om helt. Grunden höjs med 2-skift lättklinkerblock.

1. Invändiga hyllor, ytskikt och skivmaterial rivs.
  2. Timmerväggens insida och utsida friläggs i sin helhet. Den invändiga uppstolpningen sparas och säkras upp.
  3. Ev kompletterande stämning av takkonstruktion kan vara nödvändig
  4. Syllstocken +ett till två lag timmer till rivs. Ersätts med 2-skift lättklinkerblock monterat i bruk mot gråstensgrund. Putsas in- och utvändigt
  5. Rötskadat timmer byts ut. Skarvar utförs i fallande längder med några draglasttagande skarvar, typ blixtskarv el likvärdigt.
  6. Funktionen hos knuten återställs
  7. Invändiga ytskikt återställs
  8. Ny panel monteras (utformning enl Ark)
- Markåtgärder, se pkt 3.8

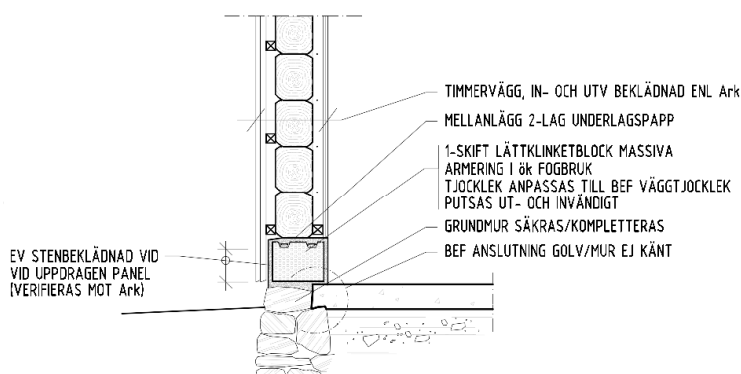
### 3.2 Timmervägg mot öster

Väggpartiet till höger om porten har deformerats när bakväggen sjunkit, men är sannolikt i ok skick bortsett från syllstocken. Marknivån ligger för högt mot panelen och lutar delvis mot huset.

1. Timmerväggens utsida friläggs i sin helhet. Panel demonteras försiktigt.
  2. Ev kompletterande stämning av takkonstruktion kan vara nödvändig
  3. Syllstocken rivs. Ersätts med 1-skift lättklinkerblock monterat i bruk mot gråstensgrund. Putsas in- och utvändigt (ev monteras stenbeklädnad utvändigt i stället för puts, verifiera med Ark)
  4. Funktionen hos knuten ses över och repareras vid behov
  5. Panel återmonteras och kompletteras (utformning enl Ark)
- Markåtgärder, se pkt 3.8

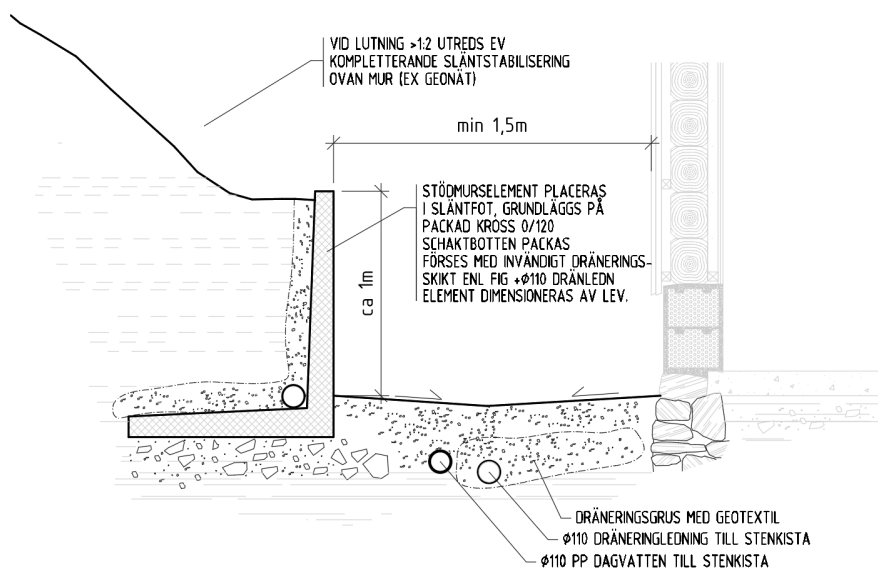
Principsektion A, schakt och slänt

Markytorna planeras om så att avrinningen säkerställs. Baksidans slänt stabiliseras med en stödmur av betongelement. Muren ställs upp på packad kross, min ca 1,5m från baksidans fasad. Husets baksida dräneras. Samtliga stuprör kopplas till nya slutna ledningar för infiltration i stenkista. Stenkistan utförs i samråd med VA.

1. Rivning av utbyggnader utförs inkl tillhörande grunder
2. Schakt för uppställning av stödmur utförs, samt schakt för dränering och stenkista
3. Schaktbotten packas upp med kross
4. Element monteras. Återfylls med friktionsmaterial, resp kompl dränering mot element
5. Dränering och ledningsförläggning utförs, gatstensbeläggning demonteras för schakt
6. Stenkista utförs, kopplas till ledningar och dränering
7. Gatsten sätts om så att fall säkerställs från grund resp mht min-mått

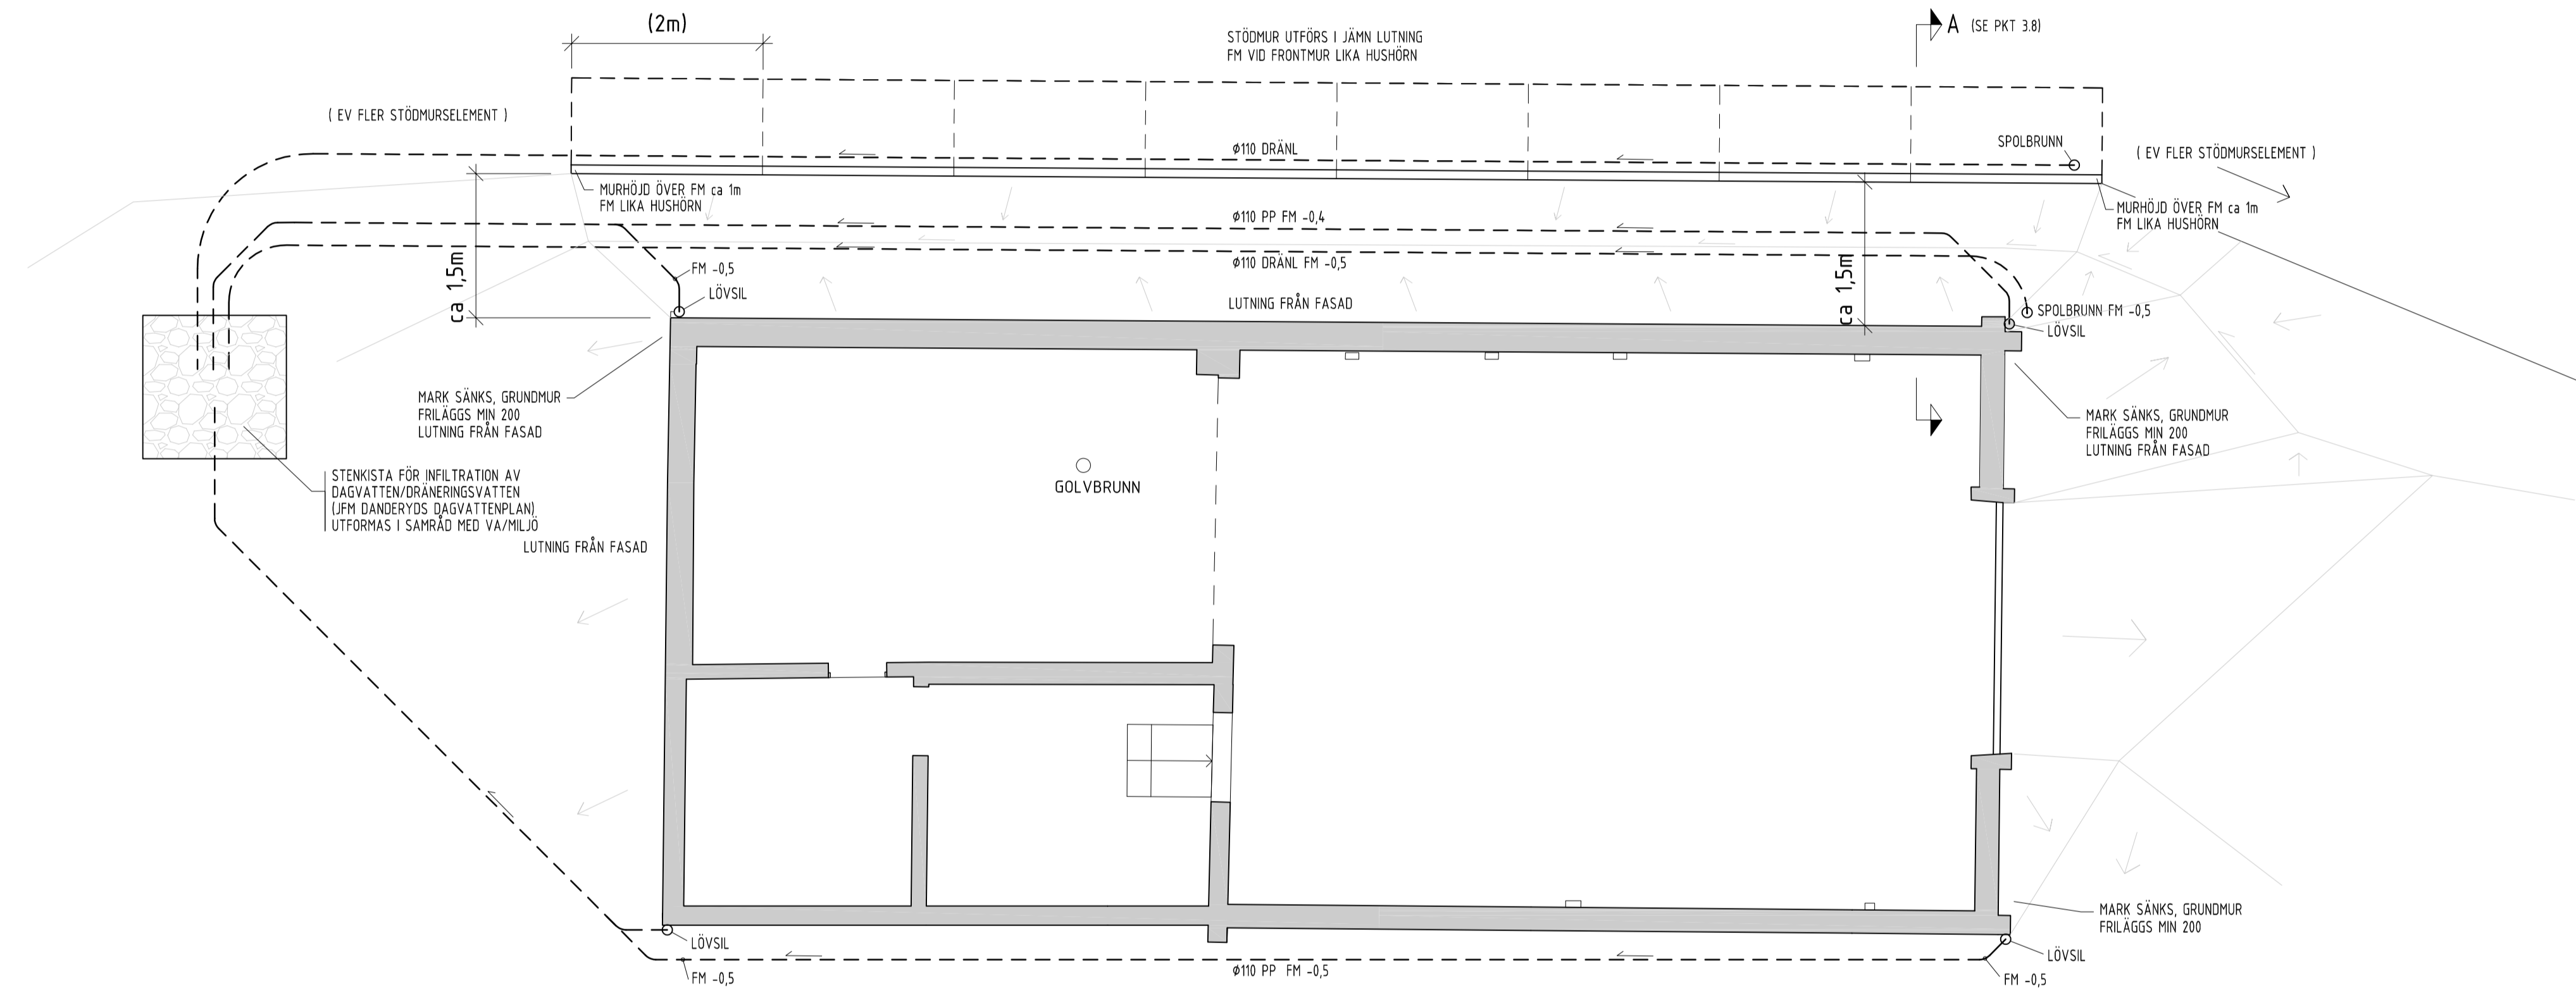
MARKPLAN - 150 -
