## Dagvattenberäkningar Villa Pauli

Djursholm, Danderyds kommun

**Villa Pauli****Danderyds kommun****Danavägen 1**

**2018-10-15**

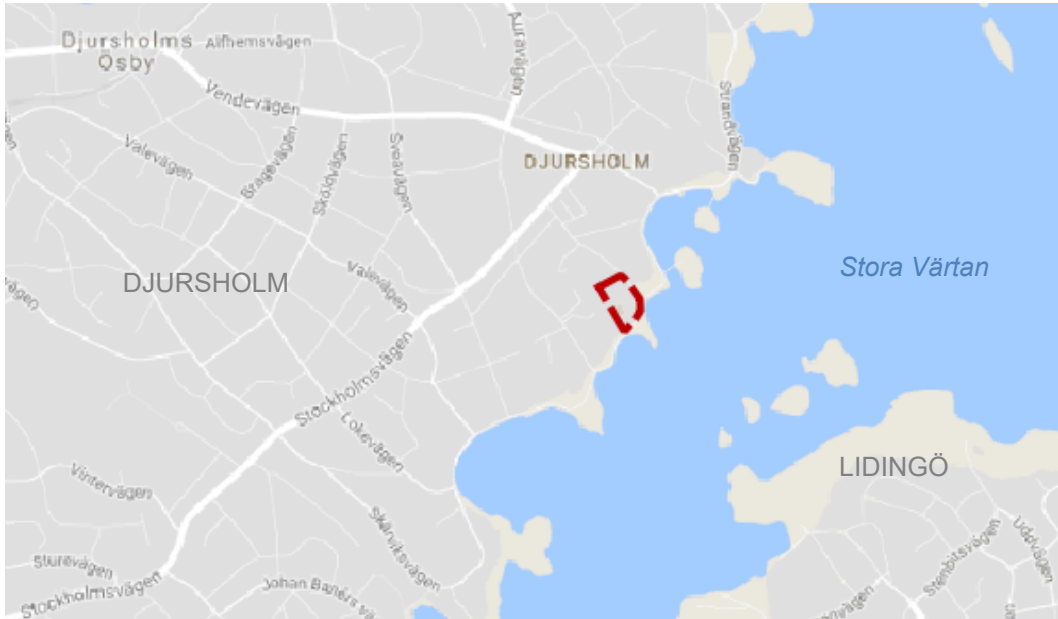
**Figur 1.** Planområdet markerat med röstreckad linje, beläget på Djursholm, Danderyds kommun.

Bjerking AB utför på uppdrag av Djursholms Country Club AB en dagvattenutredning som ska ligga till underlag för planhandling av fastigheterna Breidablik 8 och 9 i Danderyds kommun, se figur 1. Denna rapport är den första delen av utredningen innehållandes flödes- och föroreningsberäkningar samt översvämningsrisk. Utredningen kommer att kompletteras ytterligare med förslag på framtida dagvattenhantering i kapitel 9.

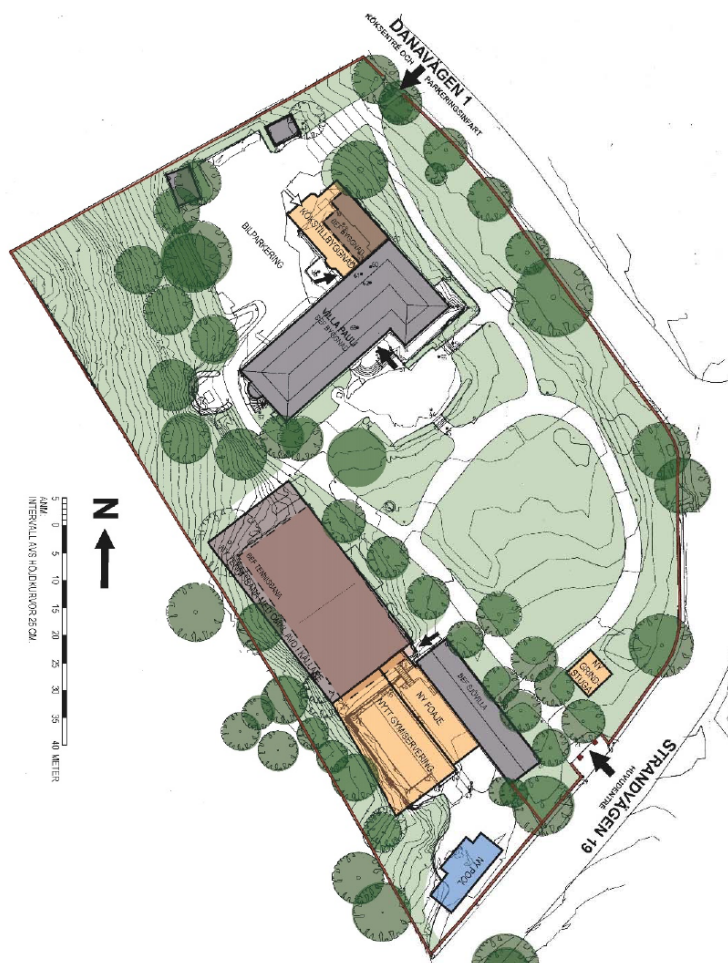
**Figur 2.** Planerad situationsplan inom Breidablik 8-9.

Villa Pauli, beläget på fastigheterna Breidablik 8-9 i Danderyds kommun, bedriver verksamhet med träningsanläggning, hotell, konferens och restaurang. Inom fastigheterna planeras en ny- och tillbyggnation för vilken länsstyrelsen mottagit ett förslag till detaljplan för samråd. Planerad förändring innebär tillbyggnation av köksdel på huvudbyggnaden, nybyggnation av en mindre grindstuga samt höjning och utbyggnation av befintlig tennisbana. Tennisbanan kommer underbyggas med nya omklädningsrum och ombyggnation av gym och spa planeras. Mellan gymlokalen och Sjövillan tillkommer en ny foajé och eventuell kommer befintligt sophus flyttas. Utöver dessa byggnader planeras även en pool intill muren mot Strandvägen, se figur 2.

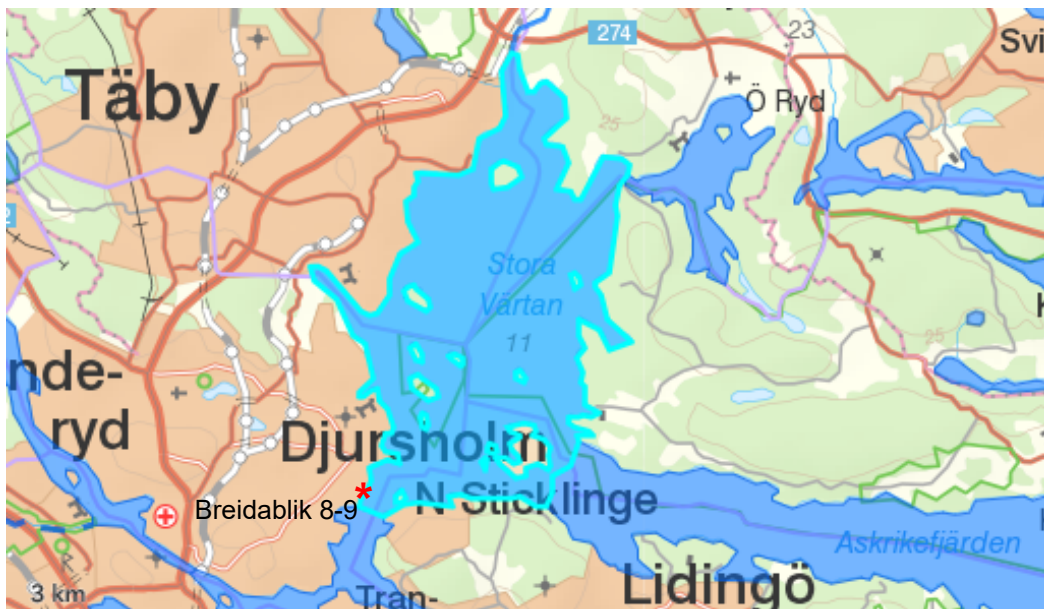
**Figur 3.** Recipienten Stora Värtan, planområdet markerat med röd stjärna (VISS, 2018).

Planområdet ligger inom avrinningsområdet för recipienten Stora Värtan, en fjärd i Stockholms inre skärgård, se figur 3. Fastigheterna ligger cirka 15 m från Stora Värtan. Stora Värtan är klassad som vattenförekomst enligt Vatteninformationssystem i Sverige (VISS)<sup>1</sup>.
