Café Ekudden, Danderyds kommun, Risk-PM angående riskhänsyn i detaljplanprocessen

1 Inledning

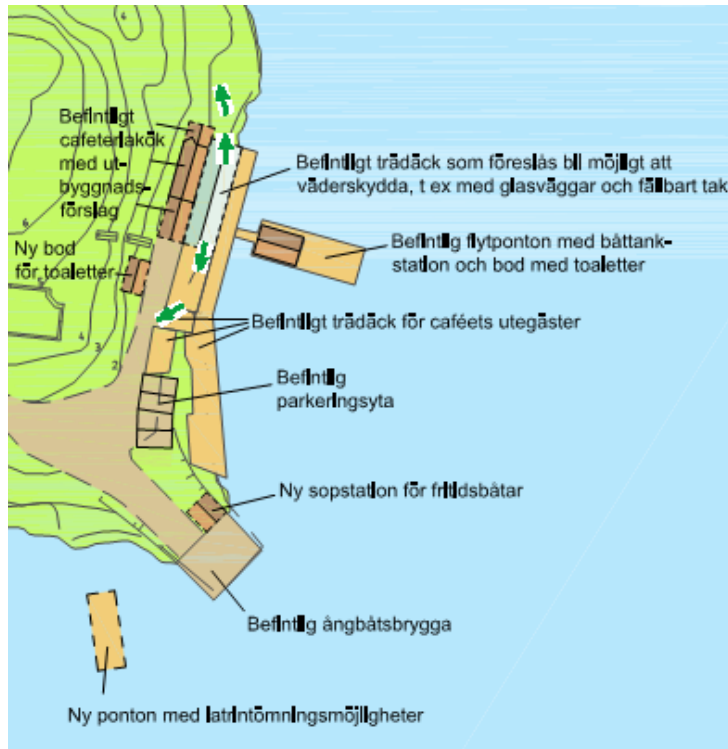
Med hänsyn till att avståndet överskrids något ska riskreducerande åtgärder vidtas. Att personer som infinder sig på uteserveringen på ett enkelt sätt ska kunna utrymma bort från riskkällan bedöms vara en skäl原因 åtgärd. I samband med byggnation av väderskyddet ska det säkerställas att utrymning kan ske åt två håll enligt figuren nedan där pilarna visar i vilken riktning utrymning från caféet ska möjliggöras.

Figur 2. Figuren visar hur utrymning från serveringsyta ska kunna ske.

Minsta avstånd från närmaste pumpstation till cafeterians väderskyddade servering uppgår till ca 15 m. Från mätarskåp med bensin uppgår minsta avståndet till ca 20 m. Enligt Räddningsverkets riktlinjer ska avståndet mellan mätarskåp och A-byggnad uppgå till minst 18 m. Detta avstånd överskrids något för mätarskåpen närmast land.

Ytterligare åtgärder bedöms inte som skäl原因 att vidta med hänsyn till att det endast är avståndet mellan servering och dieselpumpstation som underskrider Räddningsverkets riktlinjer. Vidare bedöms utrymningssituationen enkel med vakna cafégäster i ett vindskydd uppfört i endast ett våningsplan.
