## Kapitel 2

# Ytvatten

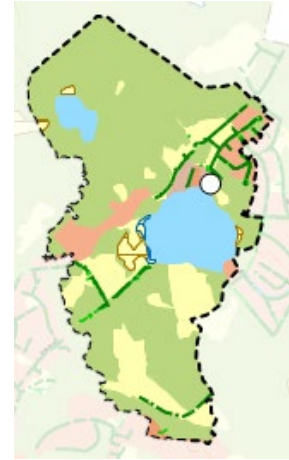
Väsjön är recipient för dagvatten från delar av stadsutvecklingsområdet Väsjön (figur nedan till höger, gröna streck indikerar VA-huvudmannens ledningsnät). VA-huvudmannen har ett fördröjningsmagasin inom avrinningsområdet (vit prick i figur nedan). Läs mer om VA-huvudmannens dagvattenreningsanläggning i kapitel 4, dagvatten. En stor del av avrinningsområdet utgörs av naturmark och ligger utanför VA-huvudmannens tekniska avrinningsområden och verksamhetsområdet för dagvatten. I takt med att området exploateras planeras för nya dagvattenreningsanläggningar. För området har kommunen valt att inte ta fram en lösning för dagvattenhanteringen per detaljplan utan att istället göra en gemensam plan för dagvattenhanteringen inom exploateringsområdet (StormTac 2019b). Planen utgår från den miljödömdom som finns för Väsjön. Kommunen uppdaterade under 2019 belastningsanalysen/dagvattenutredningen i samarbete med StormTac (2019b). I den rapporten genomfördes en översiktlig beräkning av föroreningsbelastningen och dagvattenflödena från Väsjöns planområden. Avstämning av acceptabel belastning i förhållande till planerade åtgärder genomfördes också. Baserat på de planer som gällde för Väsjöområdet i september 2018 fastslås att:

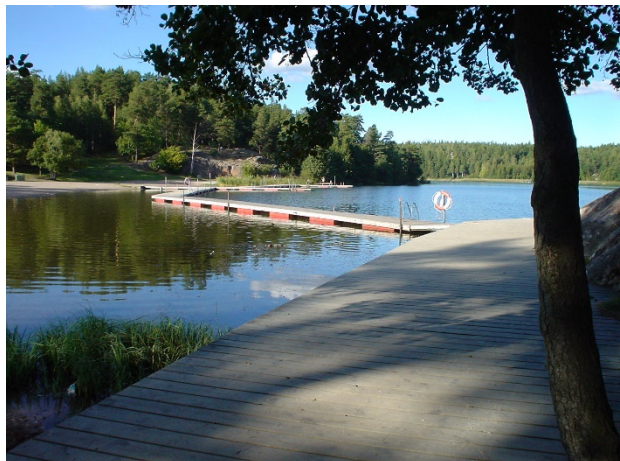
Stora kommunala brygganläggningar finns vid badplatserna i Rösjön (bild till höger är från 2003). Bryggorna utgör dock ett viktigt element i att främja bad och friluftsupplevelser i sjön. Vid en biotopkartering 2014 noterades 17 mindre bryggor i sjön (Naturvatten i Roslagen 2014). Det är inte ett ringa antal med tanke på sjöns storlek. Påverkan på de grunda vattenmiljöerna bedöms inte vara försumbar.

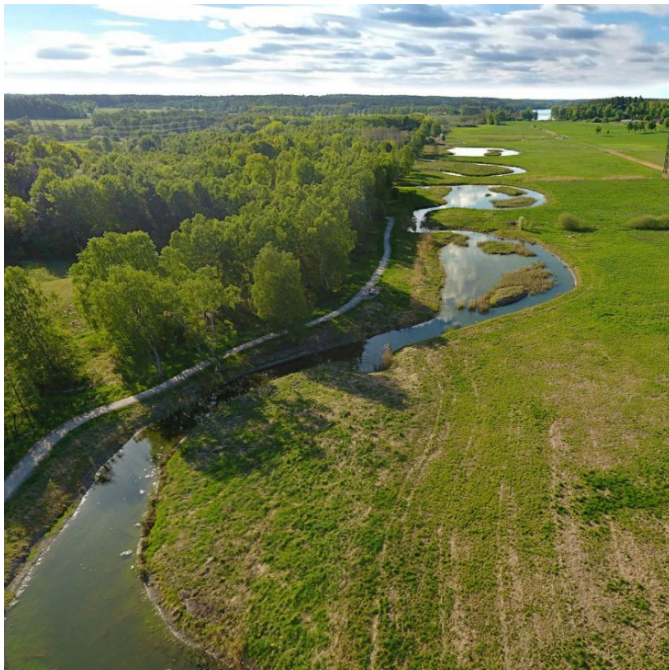
I samband med restaureringen som genomfördes 2016, och som innebar att vattendraget åter fick ett slingrande förlopp (se figur till vänster), hävdes markavvattningsföretaget. På en sträcka av cirka 600 m färdas ån nu cirka 1200 meter. Ett dämme installerades under en gångbro nedströms den restaurerade sträckan för att kunna reglera ån uppströms mot Norrviken. Dämmet är utformat för att möjliggöra faunapassager. Det finns ingen satt vattennivå för Edsån som måste hållas. Syftet med dämmets utformning är att kunna efterlikna årstidsvariationer men att samtidigt kunna säkra vatten i de nyanlagda våtmarksområdena.

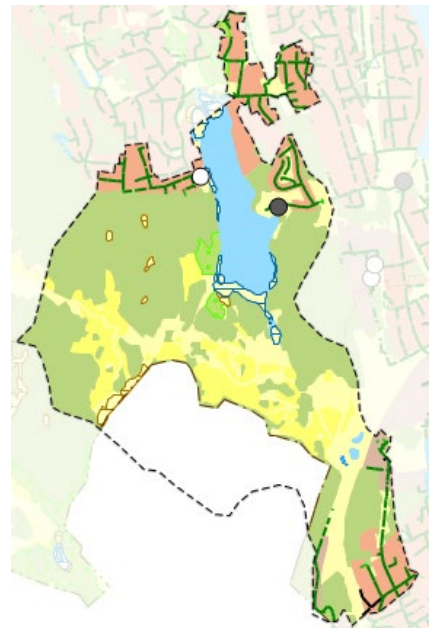
Ravalen är recipient för dagvatten från bostadsområden i Viby och norra Töjnan (i Tureberg) samt från Häggviks trafikplats och tar därmed emot vatten från såväl Europaväg 4 som från förbifart Stockholm (se figur till höger). En stor del av avrinningsområdet utgörs av naturmark och ligger utanför VA-huvudmannens tekniska avrinningsområden och verksamhetsområdet för dagvatten.

Vattnet renas bland annat i Trafikverkets dagvattendammar i Häggvik innan det leds ut i det cirka 1 km långa diket som leder vattnet till Ravalen. Partikulärt bundna föroreningar har goda möjligheter att renas på vägen men lösta föroreningar som klor riskerar att ledas hela vägen till Ravalen. Därtill har kommunens naturvård två våtmarker som (till viss del) renar belastning från djurhållning och jordbruk på Järvafältet. VA-huvudmannen har två dagvattenreningsanläggningar i avrinningsområdet, en damm (grå prick i figur till höger) och ett underjordiskt dagvattenmagasin (vit prick i figur till höger). Läs mer om VA-huvudmannens anläggningar i kapitel 4, dagvatten.

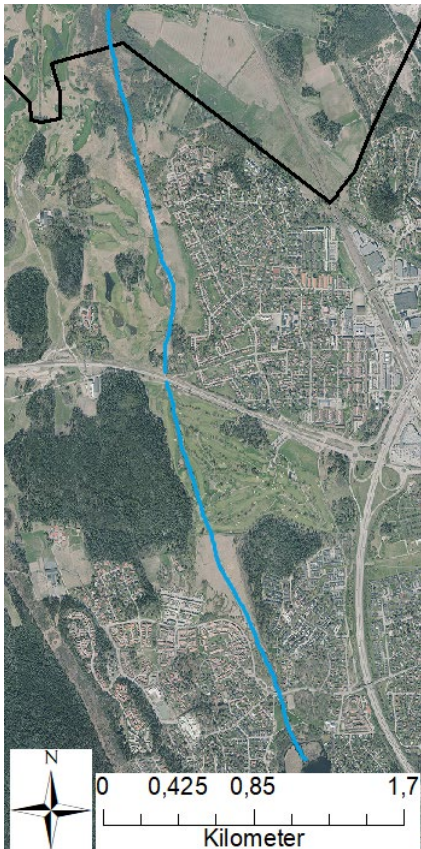
Vibyån är en 4,25 km lång slättlandså som förbinder sjön Ravalen med Edssjön i Upplands Väsby (se figur till vänster, ljusblått streck markerar vattendragets ungefärliga sträckning). Stora delar av vattendraget uppvisar tydliga tecken på att ha blivit rätat men det är oklart när denna rätning skedde.

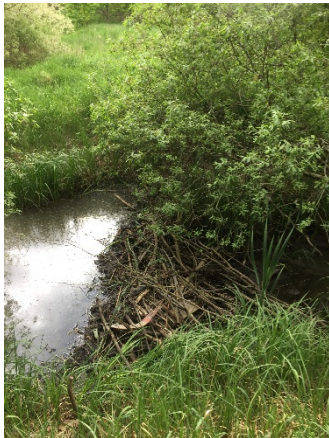
starr, bredkaveldun, vass och säv. Botten består främst av lera (Naturvatten i Roslagen 2014). Vid normal- till högvattenstånd bedöms fiskar kunna vandra i hela vattendraget under förutsättning att bäverdämmen (se figur till vänster) inte orsakat vandringshinder och att befintliga fisktrappor vid golfbanans dammar är fungerande. Arterna abborre, gädda och mört har noterats i vattendraget. Fiskdöd (med naturliga orsaker) har noterats, nu senast i februari 2019. Endast äldre data på vattenkemi och bottenfauna finns att tillgå (Elkan 1997). Dessa undersökningar indikerade ett övergött vattendrag, men det är oklart hur väl undersökningarna speglar dagens situation. Inga uppgifter om kiselalger finns att tillgå. Ingen försurningsproblematik föreligger.

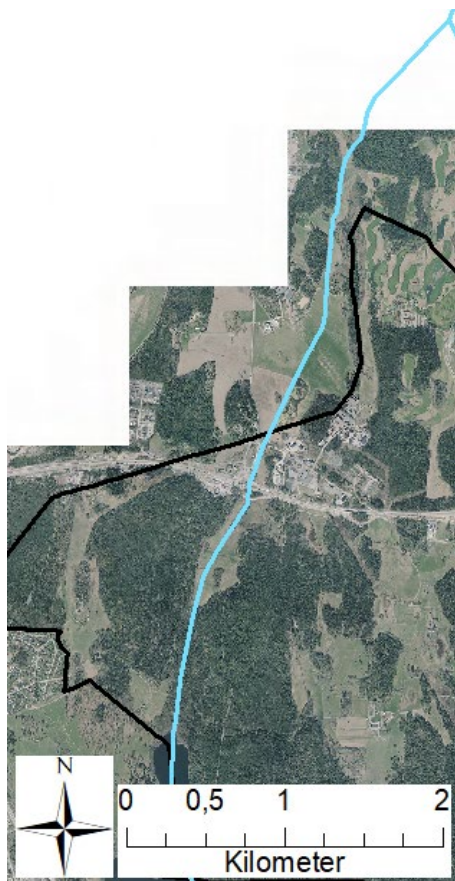
Hjältarbäcken i Sollentuna kommun tillsammans med Dammhagsån inom Upplands Väsby kommun utgör tillsammans det vattendrag som går mellan Översjön och Edssjön (se figur till vänster, ljusblått streck markerar vattendragets ungefärliga sträckning). Vattendraget är totalt cirka 4,3 km långt. Troligtvis har vattendraget i flera omgångar påverkats av reglering, både av det markavvattningsföretag som finns runt vattendraget i dagsläget samt av sjösänkingsföretag som verkade i området runt Översjön under åren 1879-1936 (läs mer om detta under Översjön, ovan).

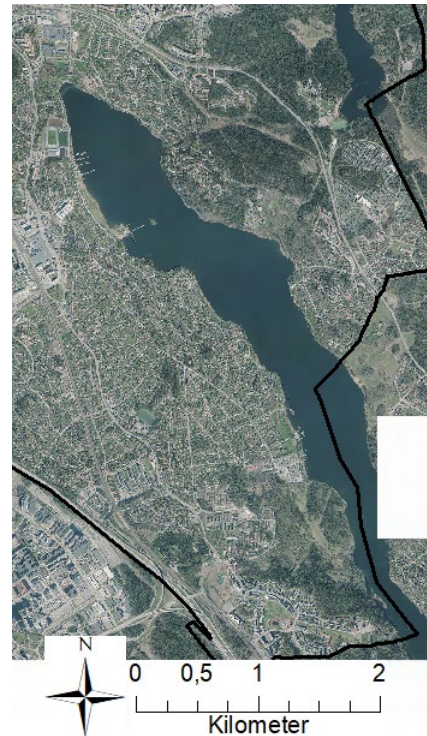
Edsviken är en långsmal havsvik som sträcker sig från Edsberg i norr till Stocksund i söder (se kartbild nedan), där viken via ett 150 meter brett sund med ett grunt tröskelområde på cirka 6,5 meters djup mynnar i Lilla Värtan. Tröskeln begränsar utbytet av bottenvattnet i viken, som har en längre omsättningstid än ytvattnet. Viken som är en Östersjövik har bräckt vatten (en blandning av sött och salt vatten). Salthalten kombinerat med temperaturgradienten som bildas under årets varma månader skapar en stabil skiktning som tillsammans med tröskeln i söder försvårar vattencirkulationen och syresättningen i vikens bottenvatten.
