Förstudierapport

Om- och tillbyggnad av Majstigenens förskola

MAJSTIGENS FÖRSKOLA

OMBYGGNAD AV SKYDDSRUM - FÖRSTUDIE

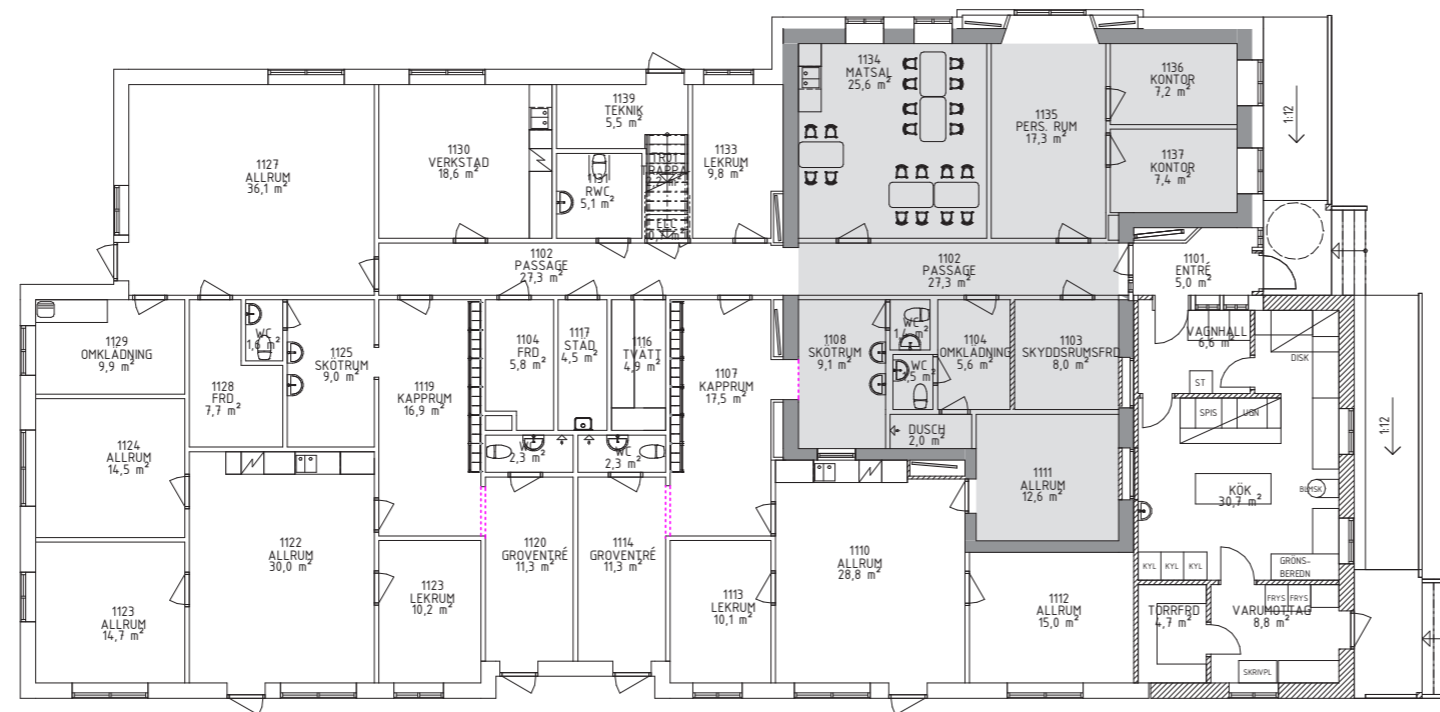
PLAN ALT 2

ALT 2 - 575 M2 BYA VARAV TILLBYGGNAD 57 M2

KÖK TILLBYGGT MOT NORR

- ETT ALLRUM BLIR UTAN FÖNSTER
- MATSAL FÖR BARNEN I FD KÖK
- SKYDDSRUMSFÖRRÅD NEDFLYTTAT
- HUVUDENTRÉ FLYTTAS

ALTERNATIVET INNEBÄR ATT STORKÖKET FLYTTAS TILL EN TILLBYGGNAD UTANFÖR NORRA DELEN AV BYGGNADEN

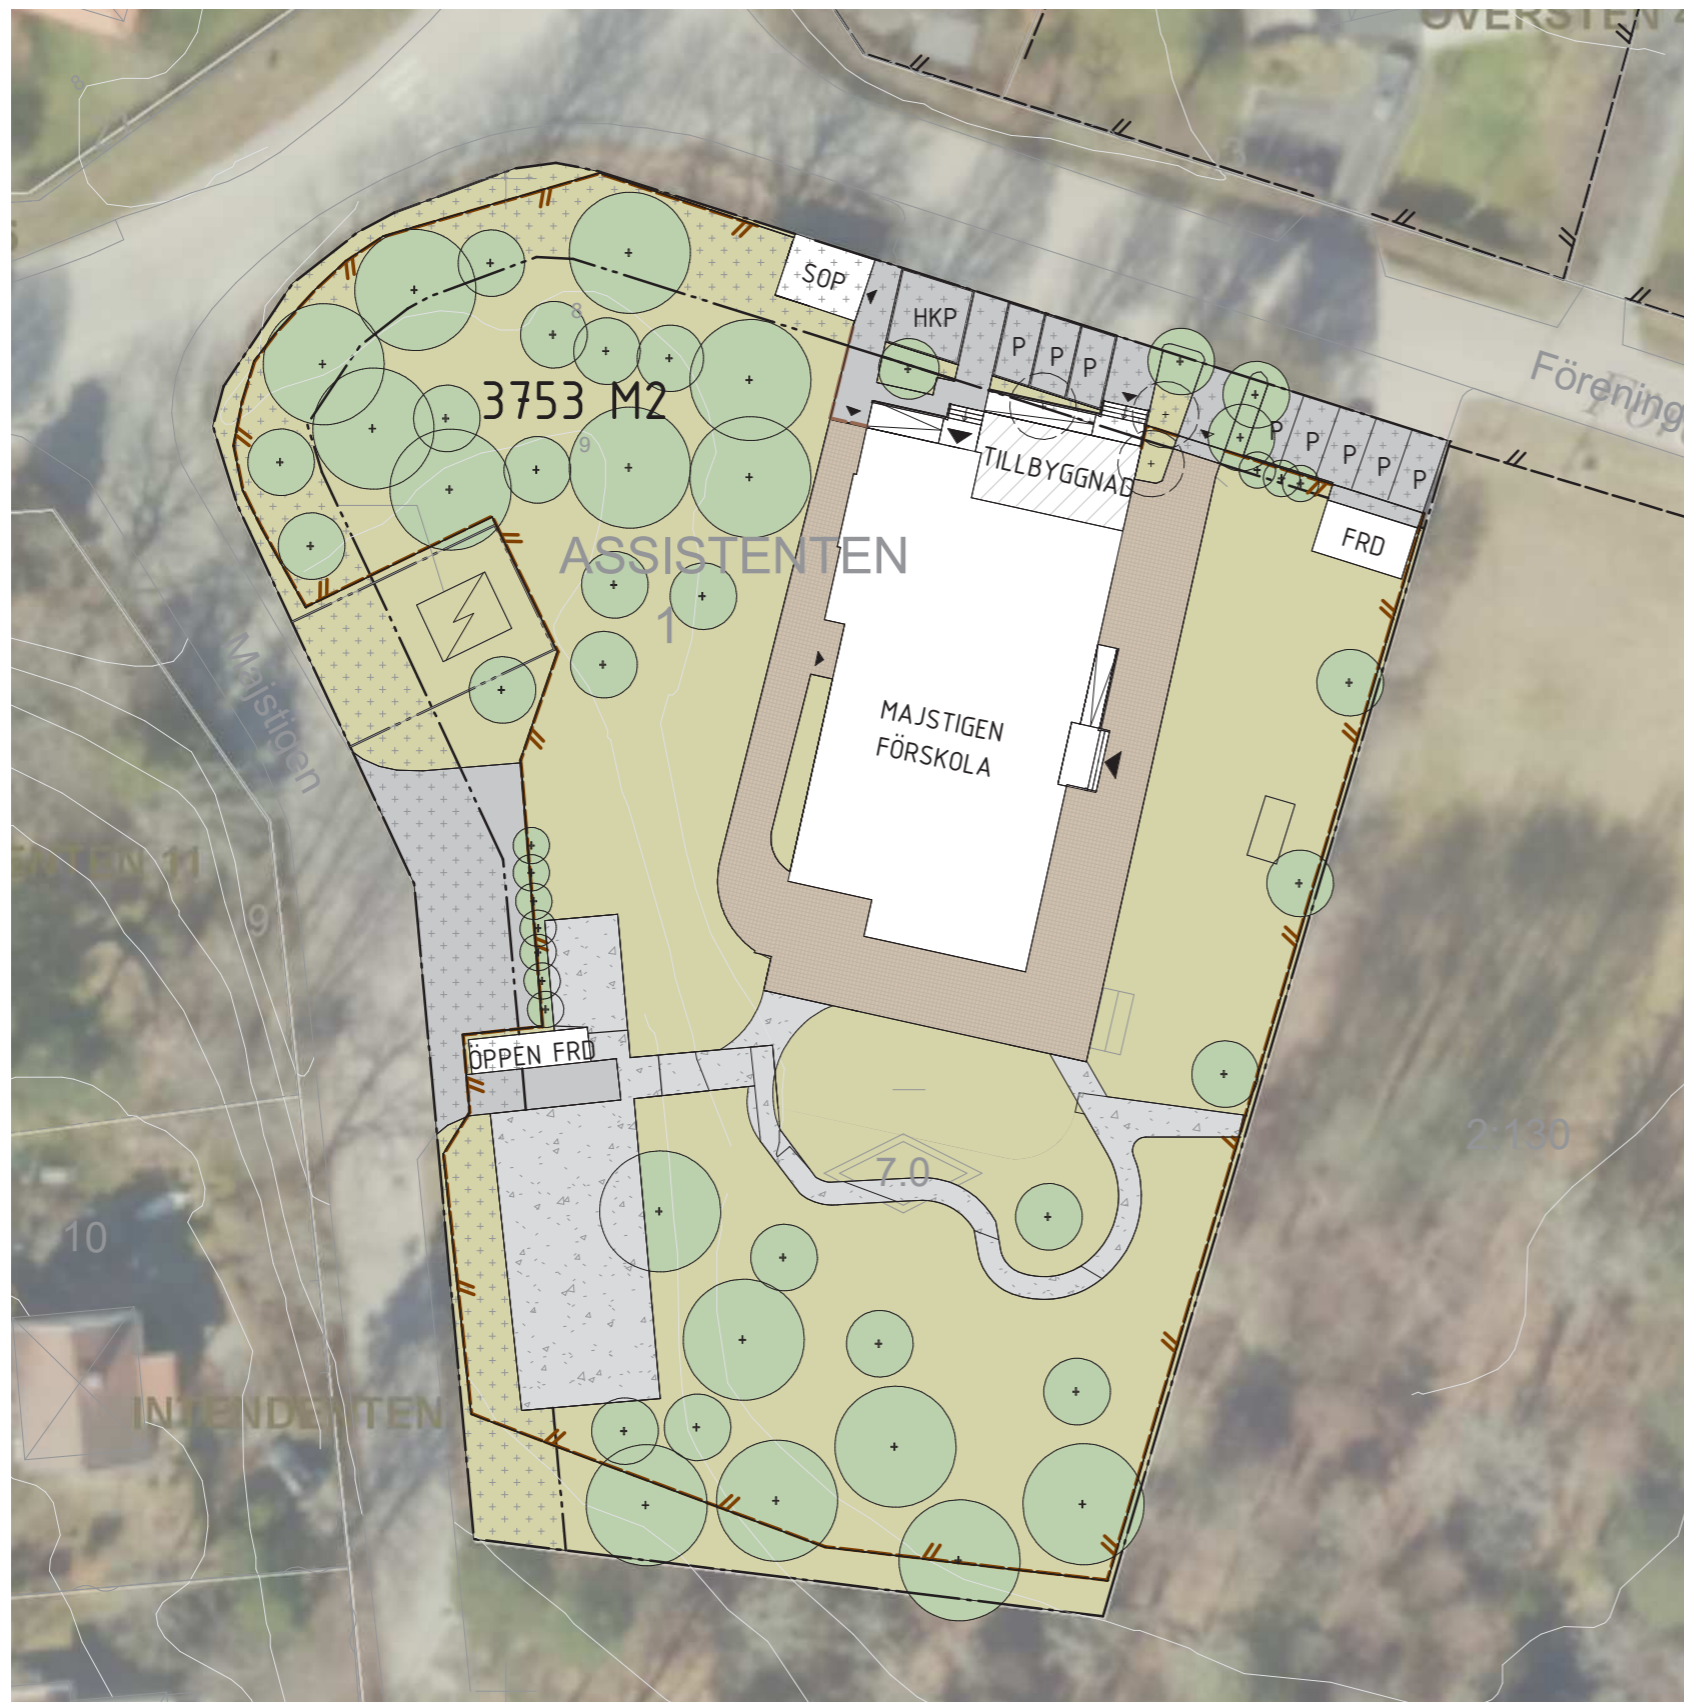
SITUATIONSPLAN ALT 2

Skala 1.500

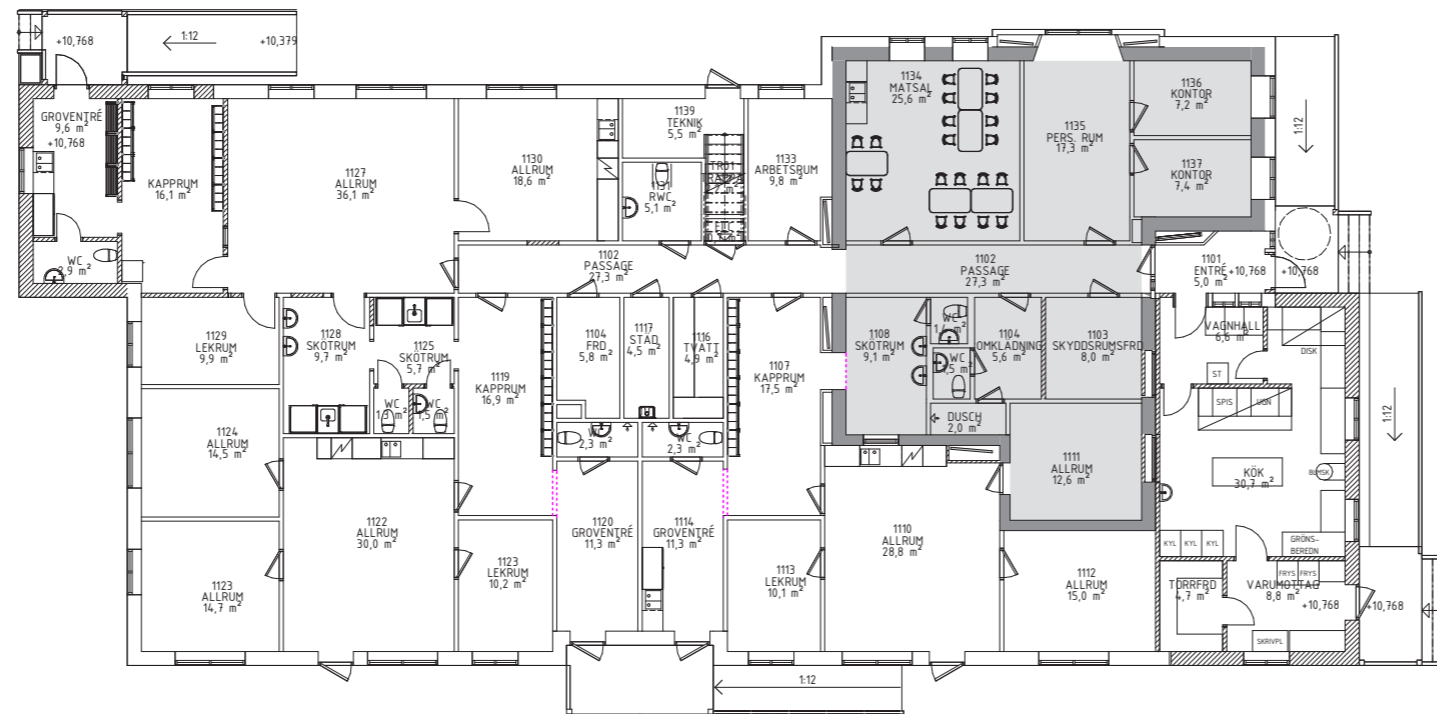
PLAN ALT 2B

ALT 2B - 608 M² BYA VARAV TILLBYGGNAD 90 M²

KÖK TILLBYGGT MOT NORR, GROVENTRÉ OCH KAPPRUM TILLSKAPAS MOT SÖDER

- ETT ALLRUM BLIR UTAN FÖNSTER
- MATSAL FÖR BARNEN I FD KÖK
- SKYDDSRUMSFÖRRÅD NEDFLYTTAT
- HUVUDENTRÉ FLYTTAS

ALTERNATIVET INNEBÄR ATT STORKÖKET FLYTTAS TILL EN TILLBYGGNAD UTANFÖR NORRA DELEN AV BYGGNADEN OCH DEN TREDJE AVDELNINGEN BLIR KOMPLETT MED EGEN GROVENTRÉ OCH KAPPRUM.

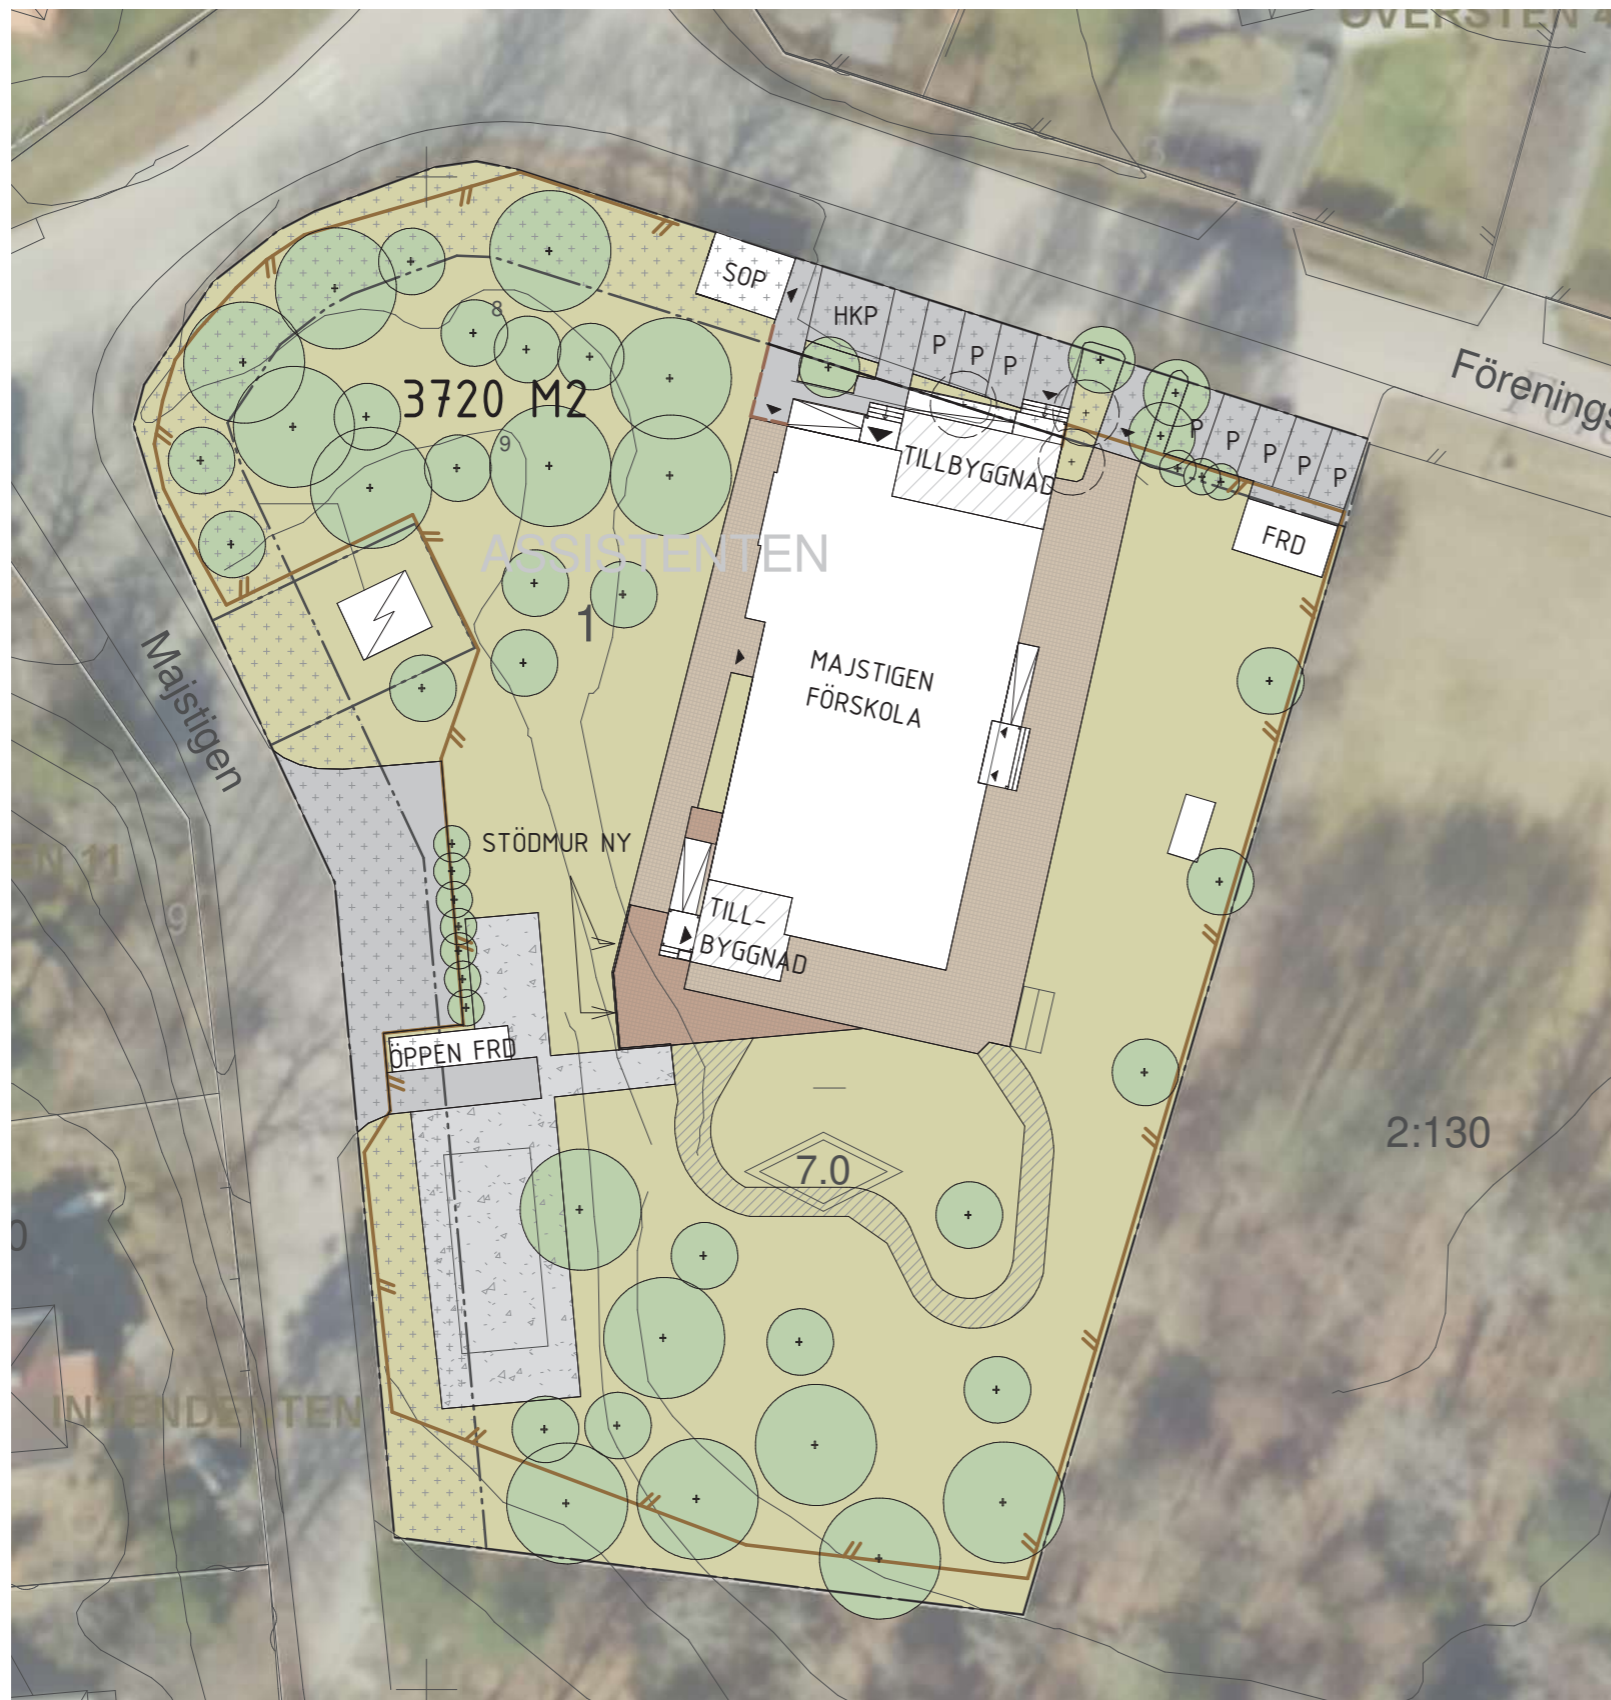
SITUATIONSPLAN ALT 2B

Skala 1.500

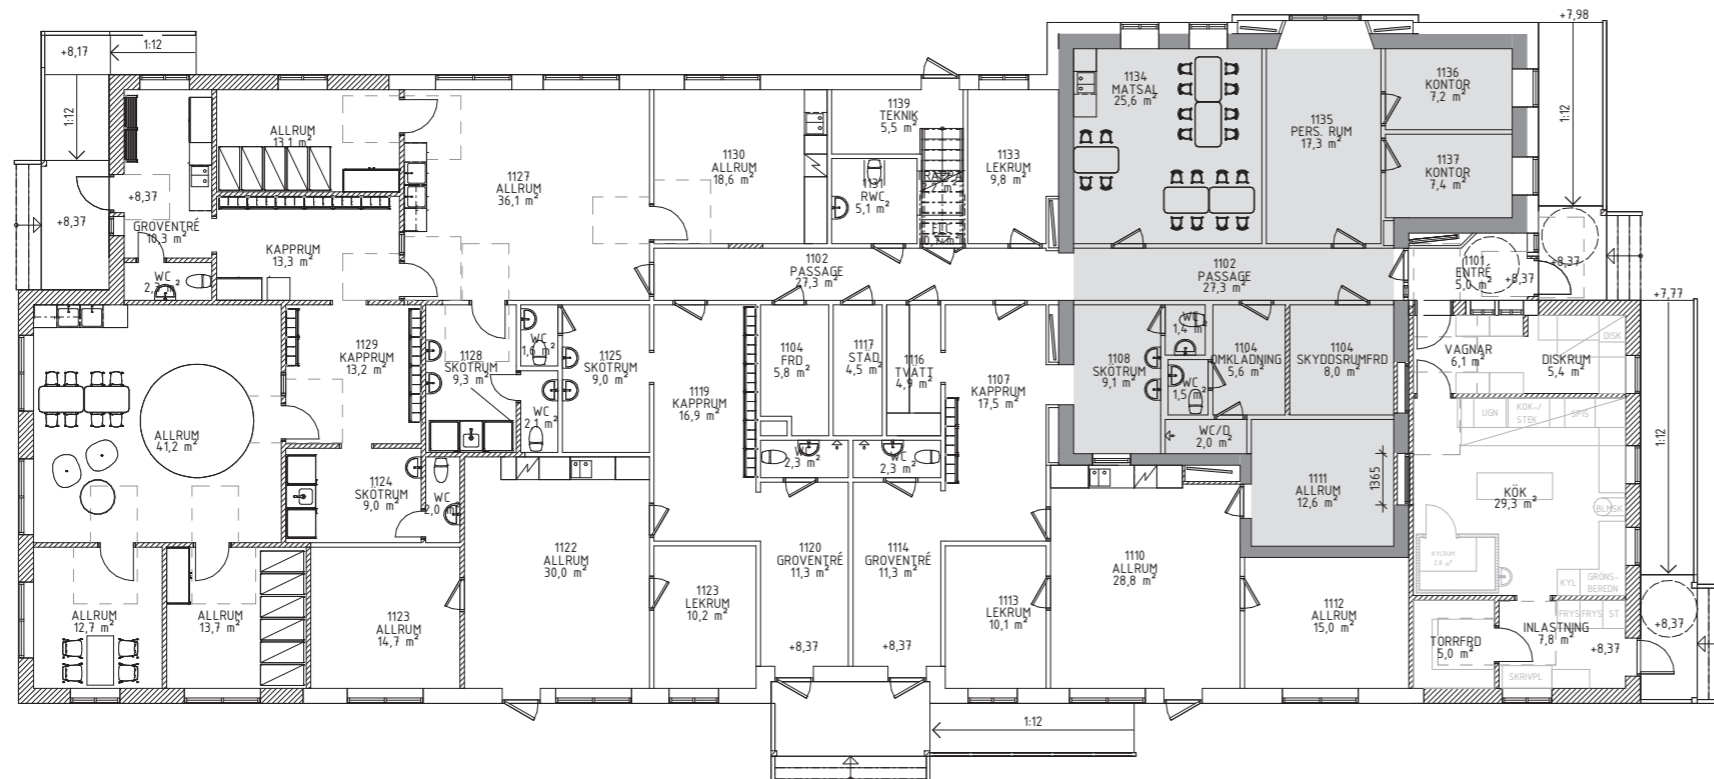
PLAN ALT 3A

ALT 3A - 700 M2 BYA VARAV TILLBYGGNAD 182 M2

KÖK TILLBYGGT MOT NORR, YTTERLIGARE EN AVDELNING TILLSKAPAS MOT SÖDER

- ETT ALLRUM BLIR UTAN FÖNSTER
- MATSAL FÖR BARNEN I FD KÖK
- SKYDDSRUMSFÖRRÅD NEDFLYTTAT
- HUVUDENTRÉ FLYTTAS
- TOTALA YTAN 700 M2 = MAX TILLÅTEN BYA ENLIGT DETALJPLANEN

ALTERNATIVET INNEBÄR ATT STORKÖKET FLYTTAS TILL EN TILLBYGGNAD UTANFÖR NORRA DELEN AV BYGGNADEN OCH BYGGNADEN KOMPLETTERAS MED EN NY DEL MED GROVENTRÉ, KAPPRUM OCH YTTERLIGARE EN AVDELNING. DET INNEBÄR ATT NÅGRA AV DE NACKDELAR SOM FINNS ANGIVNA I PROTOKOLLET FRÅN STATUSBESIKTNINGEN AV SKYDDSRUMMET ÅTGÄRDAS.

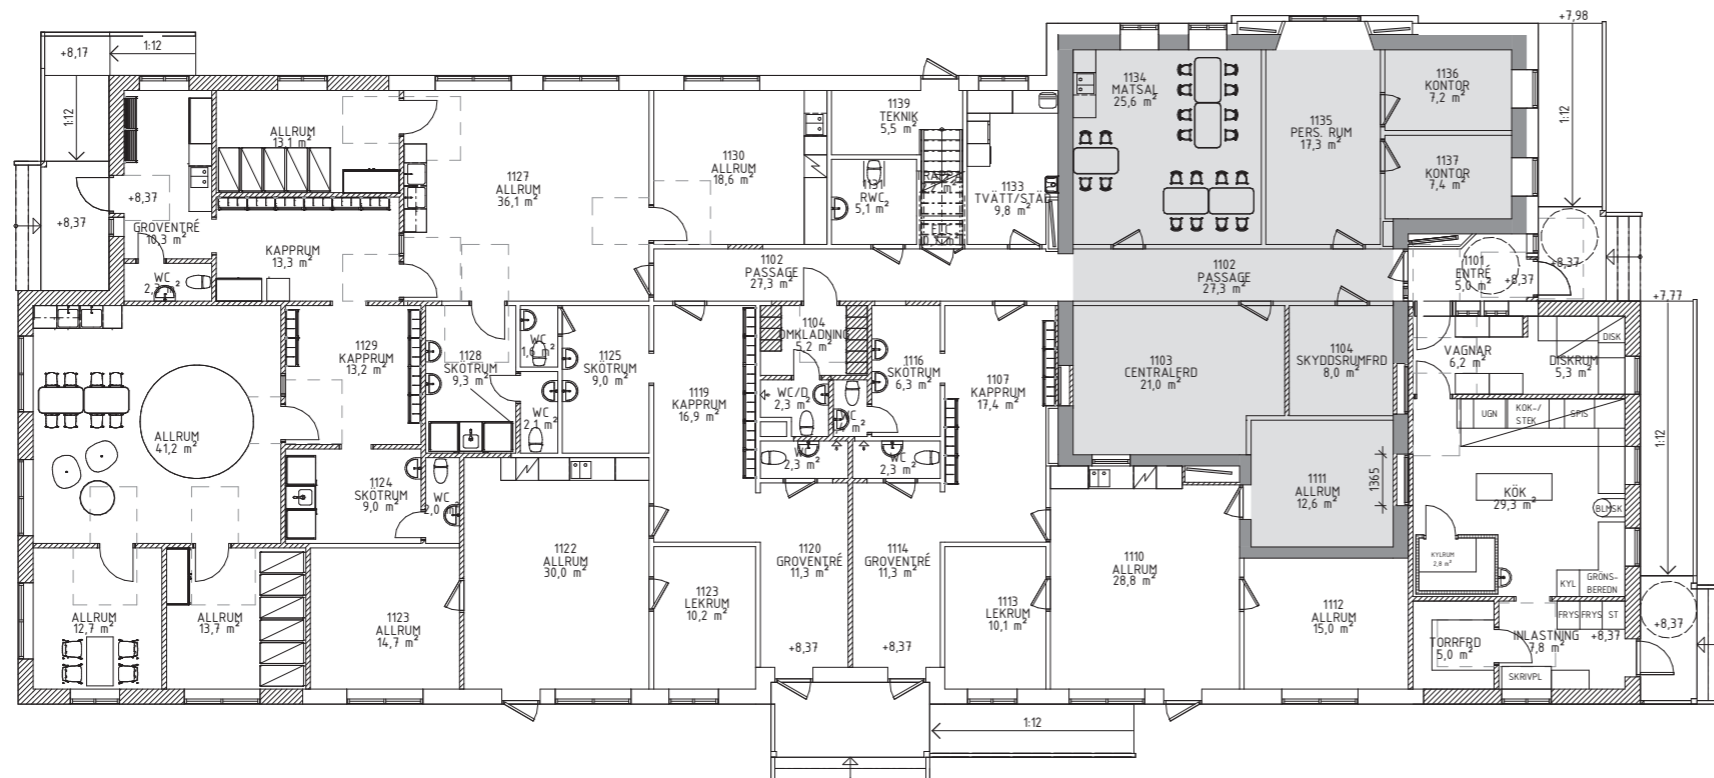
PLAN ALT 3 B

ALT 3B - 700 M2 BYA VARAV TILLBYGGNAD 182 M2

KÖK TILLBYGGT MOT NORR, YTTERLIGARE EN AVDELNING TILLSKAPAS MOT SÖDER

- ETT ALLRUM BLIR UTAN FÖNSTER
- MATSAL FÖR BARNEN I FD KÖK
- SKYDDSRUMSFÖRRÅD NEDFLYTTAT
- HUVUDENTRÉ FLYTTAS
- TOTALA YTAN 700 M2 = MAX TILLÅTEN BYA ENLIGT DETALJPLANEN

ALTERNATIVET INNEBÄR ATT STORKÖKET FLYTTAS TILL EN TILLBYGGNAD UTANFÖR NORRA DELEN AV BYGGNADEN OCH BYGGNADEN KOMPLETTERAS MED EN NY DEL MED GROVENTRÉ, KAPPRUM OCH YTTERLIGARE EN AVDELNING. WC/OMKLÄDNINGSRUM FLYTTAS UTANFÖR SKYDDSRUMMET SÅ ATT AVLOPP HUVUDSAKLIGEN FINNS UTANFÖR SKYDDSRUMMET.

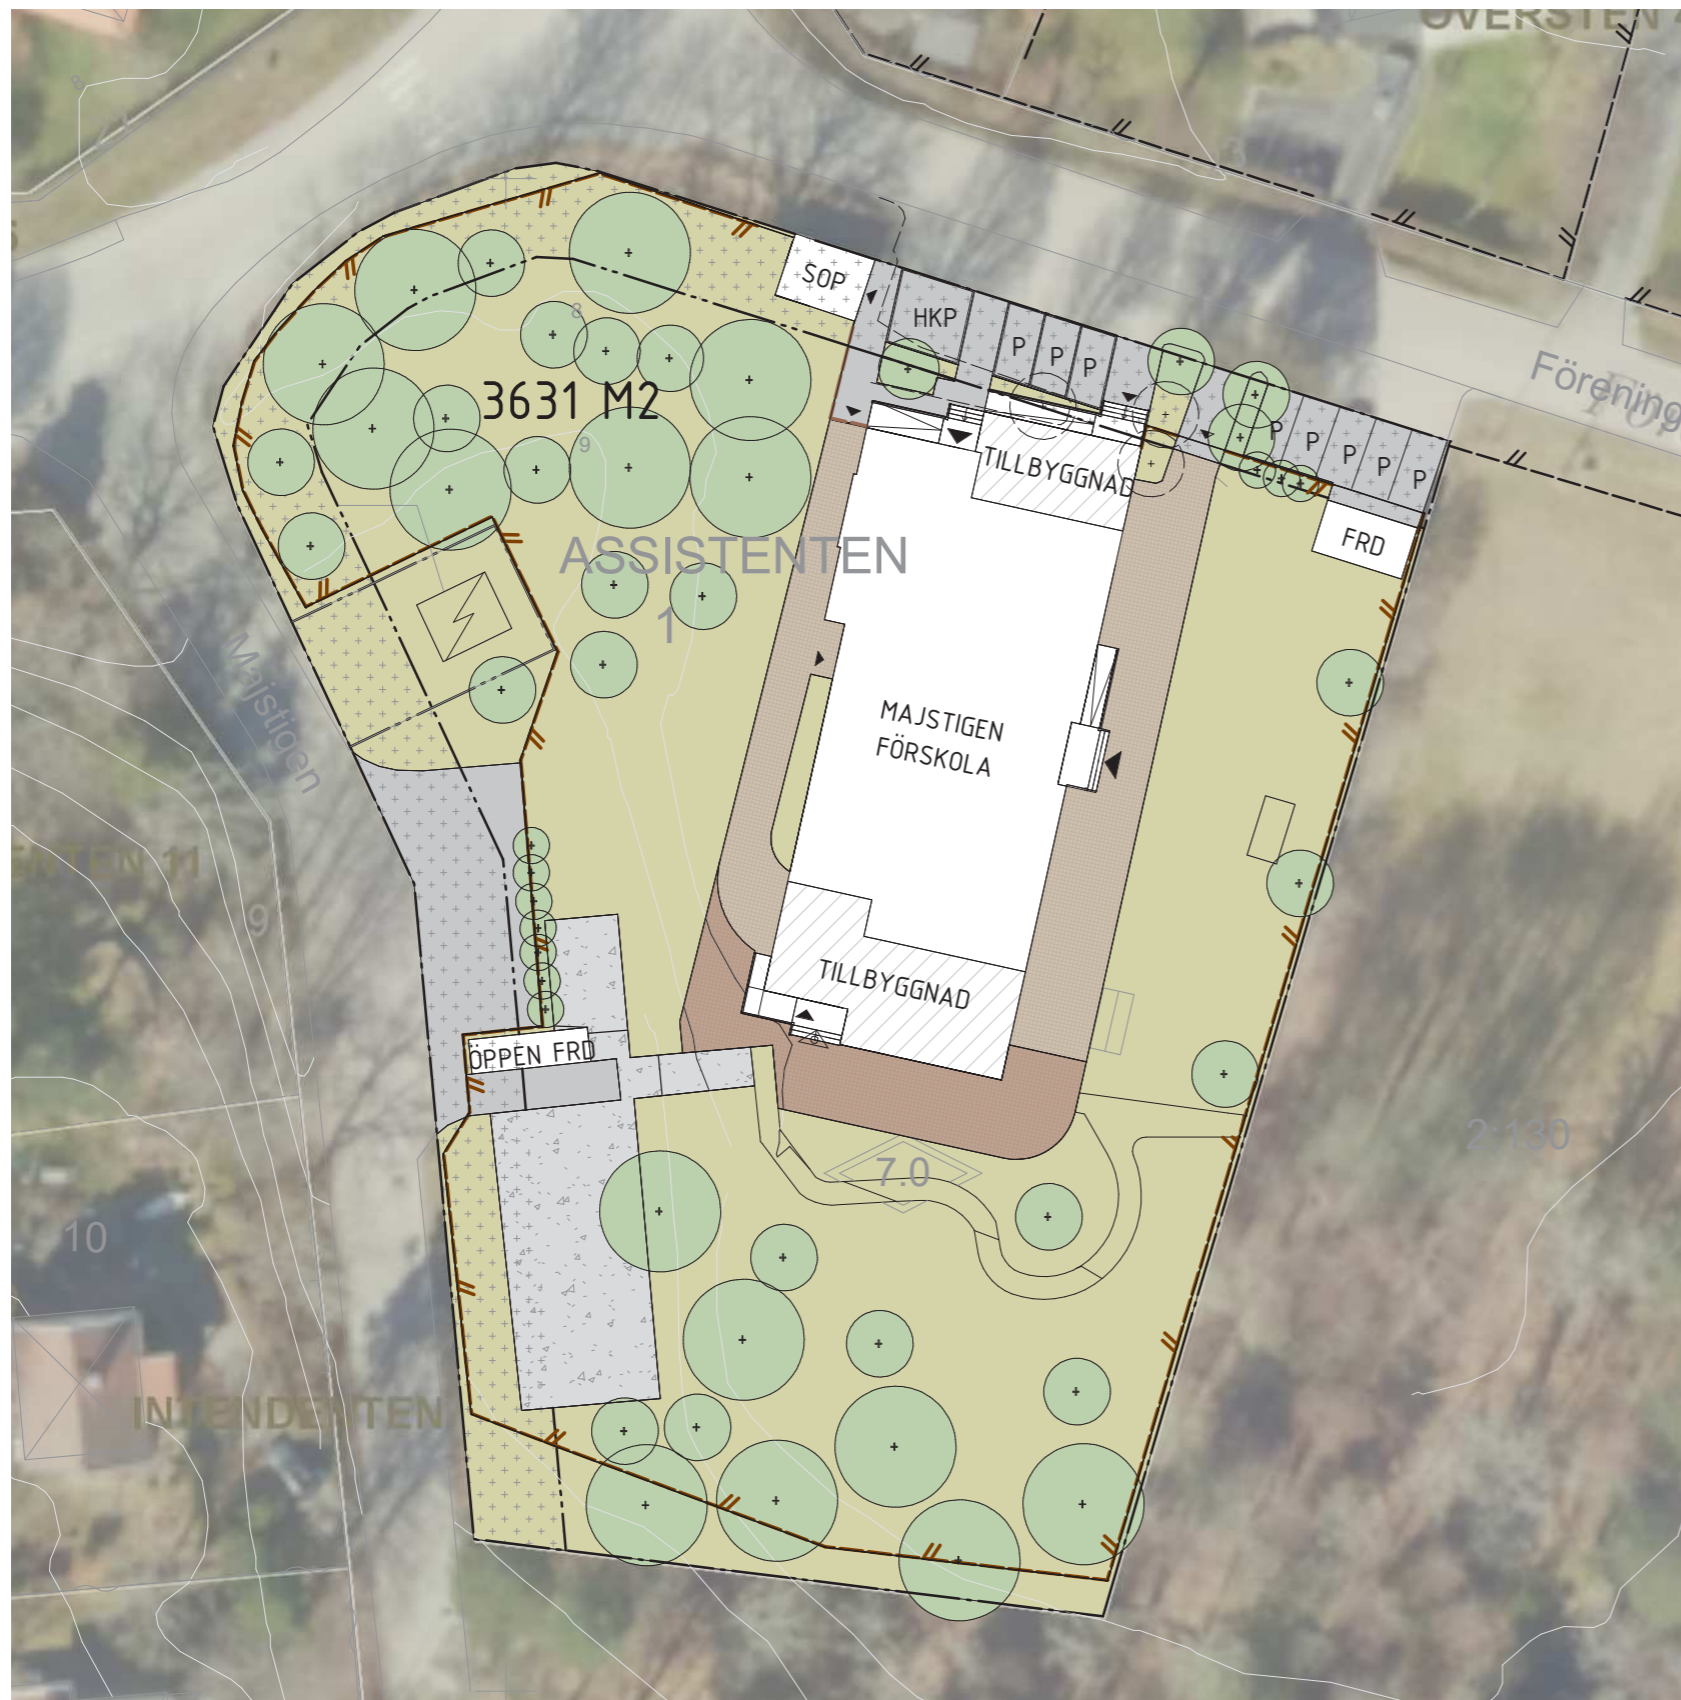
SITUATIONSPLAN ALT 3A + 3B

Skala 1:500

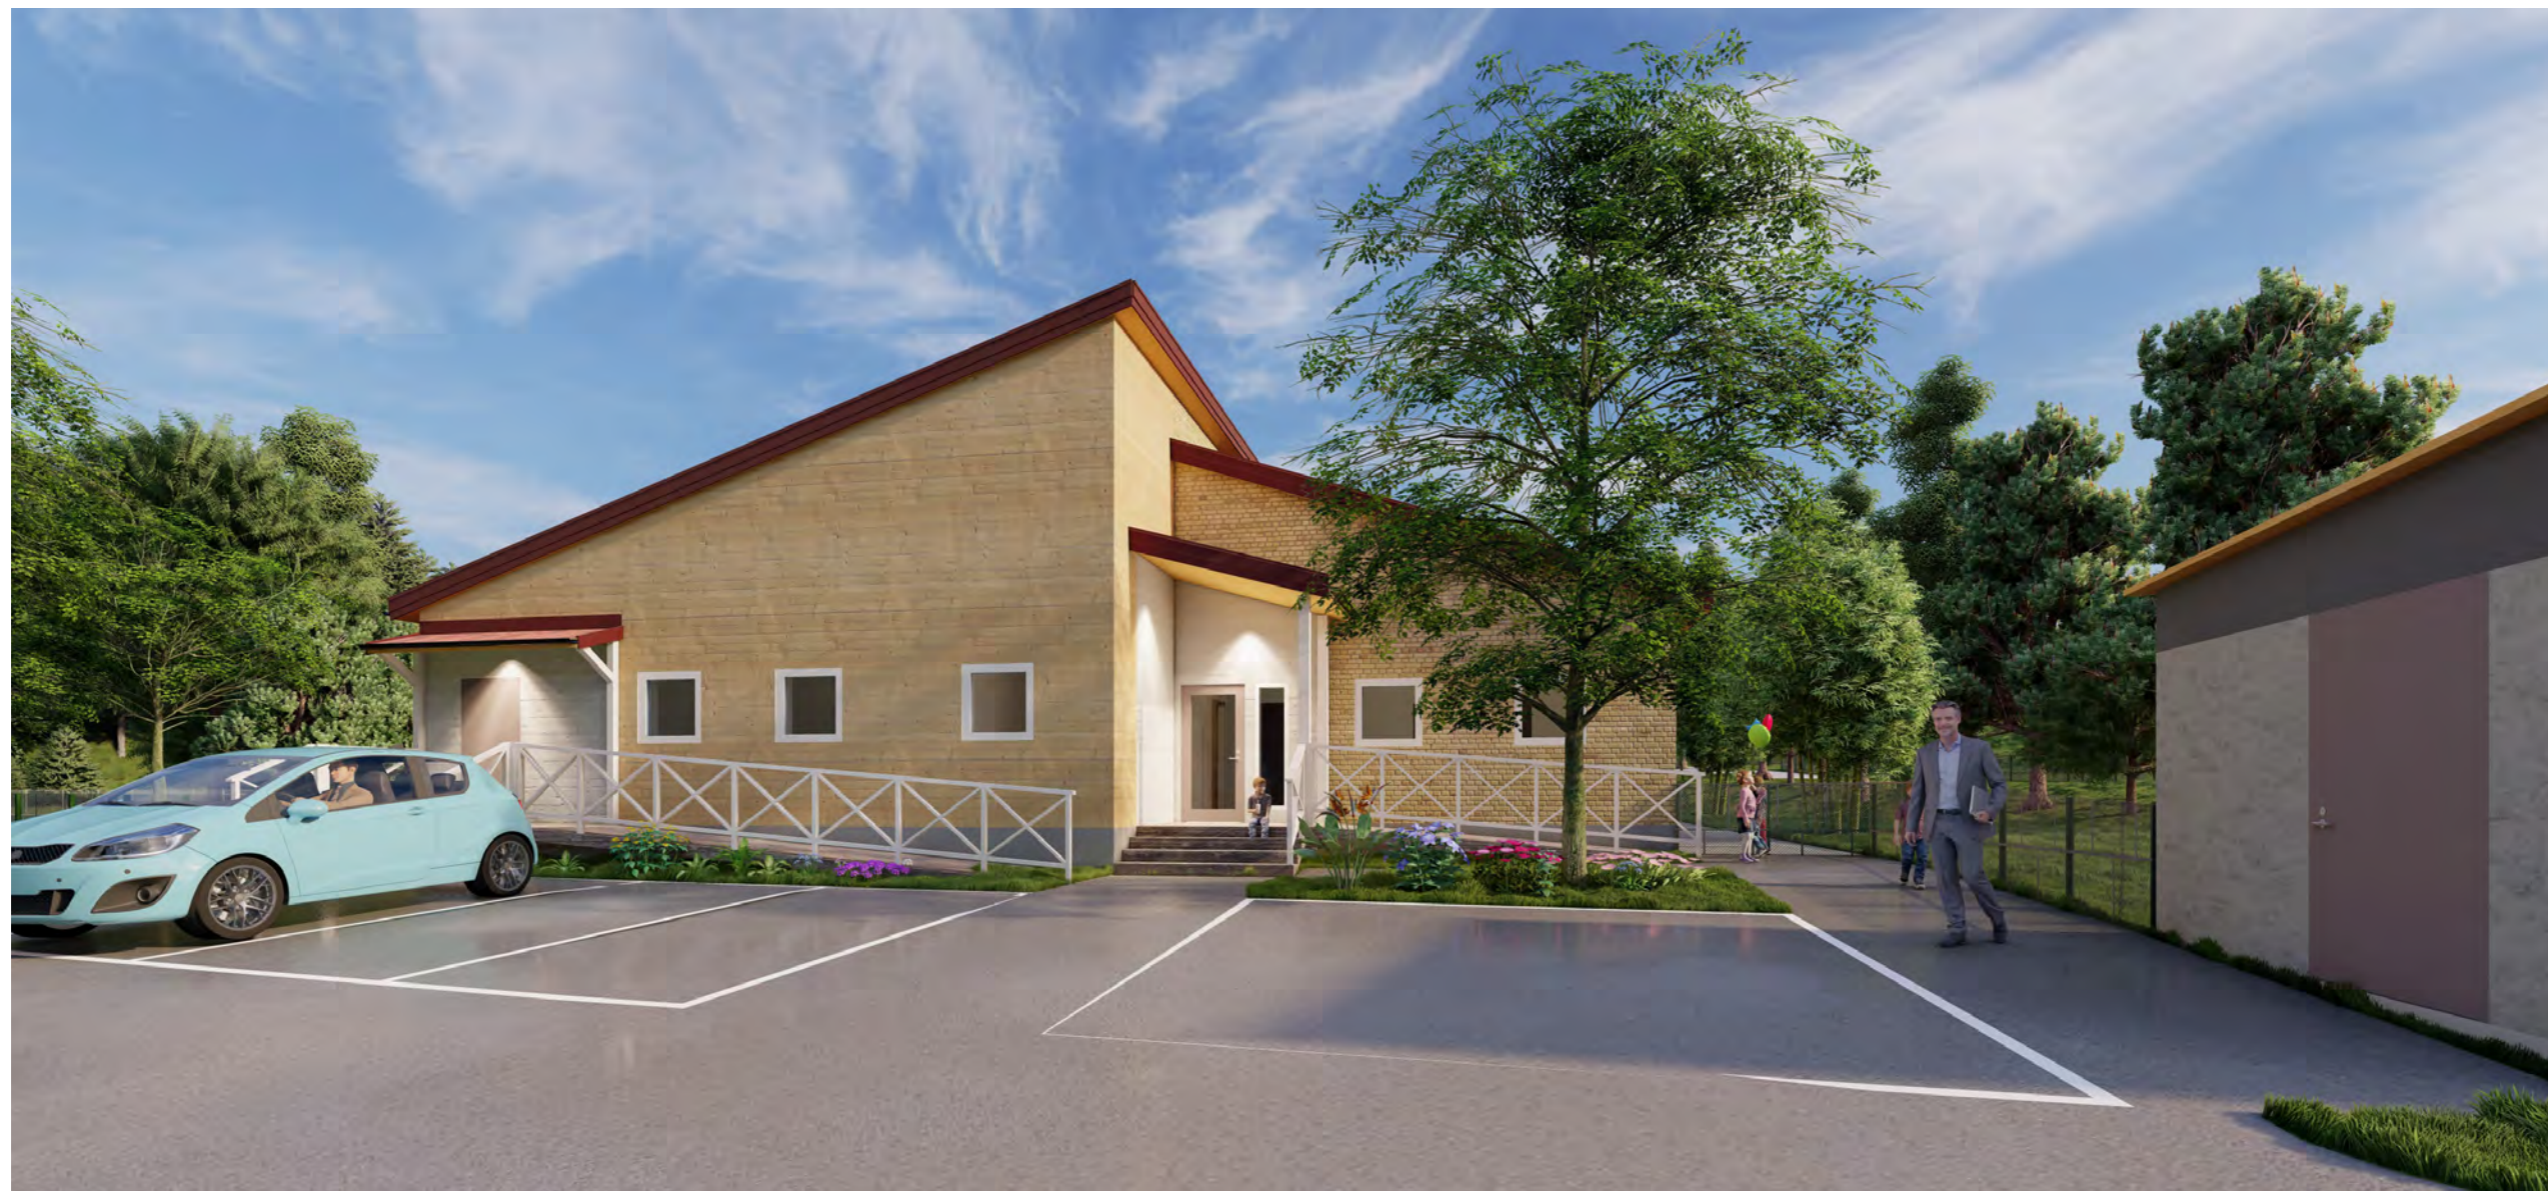
ILLUSTRATION ALT 3A + 3B (ALT 2 I PRINCIP)

FRÅN HUVUDENTRÉ

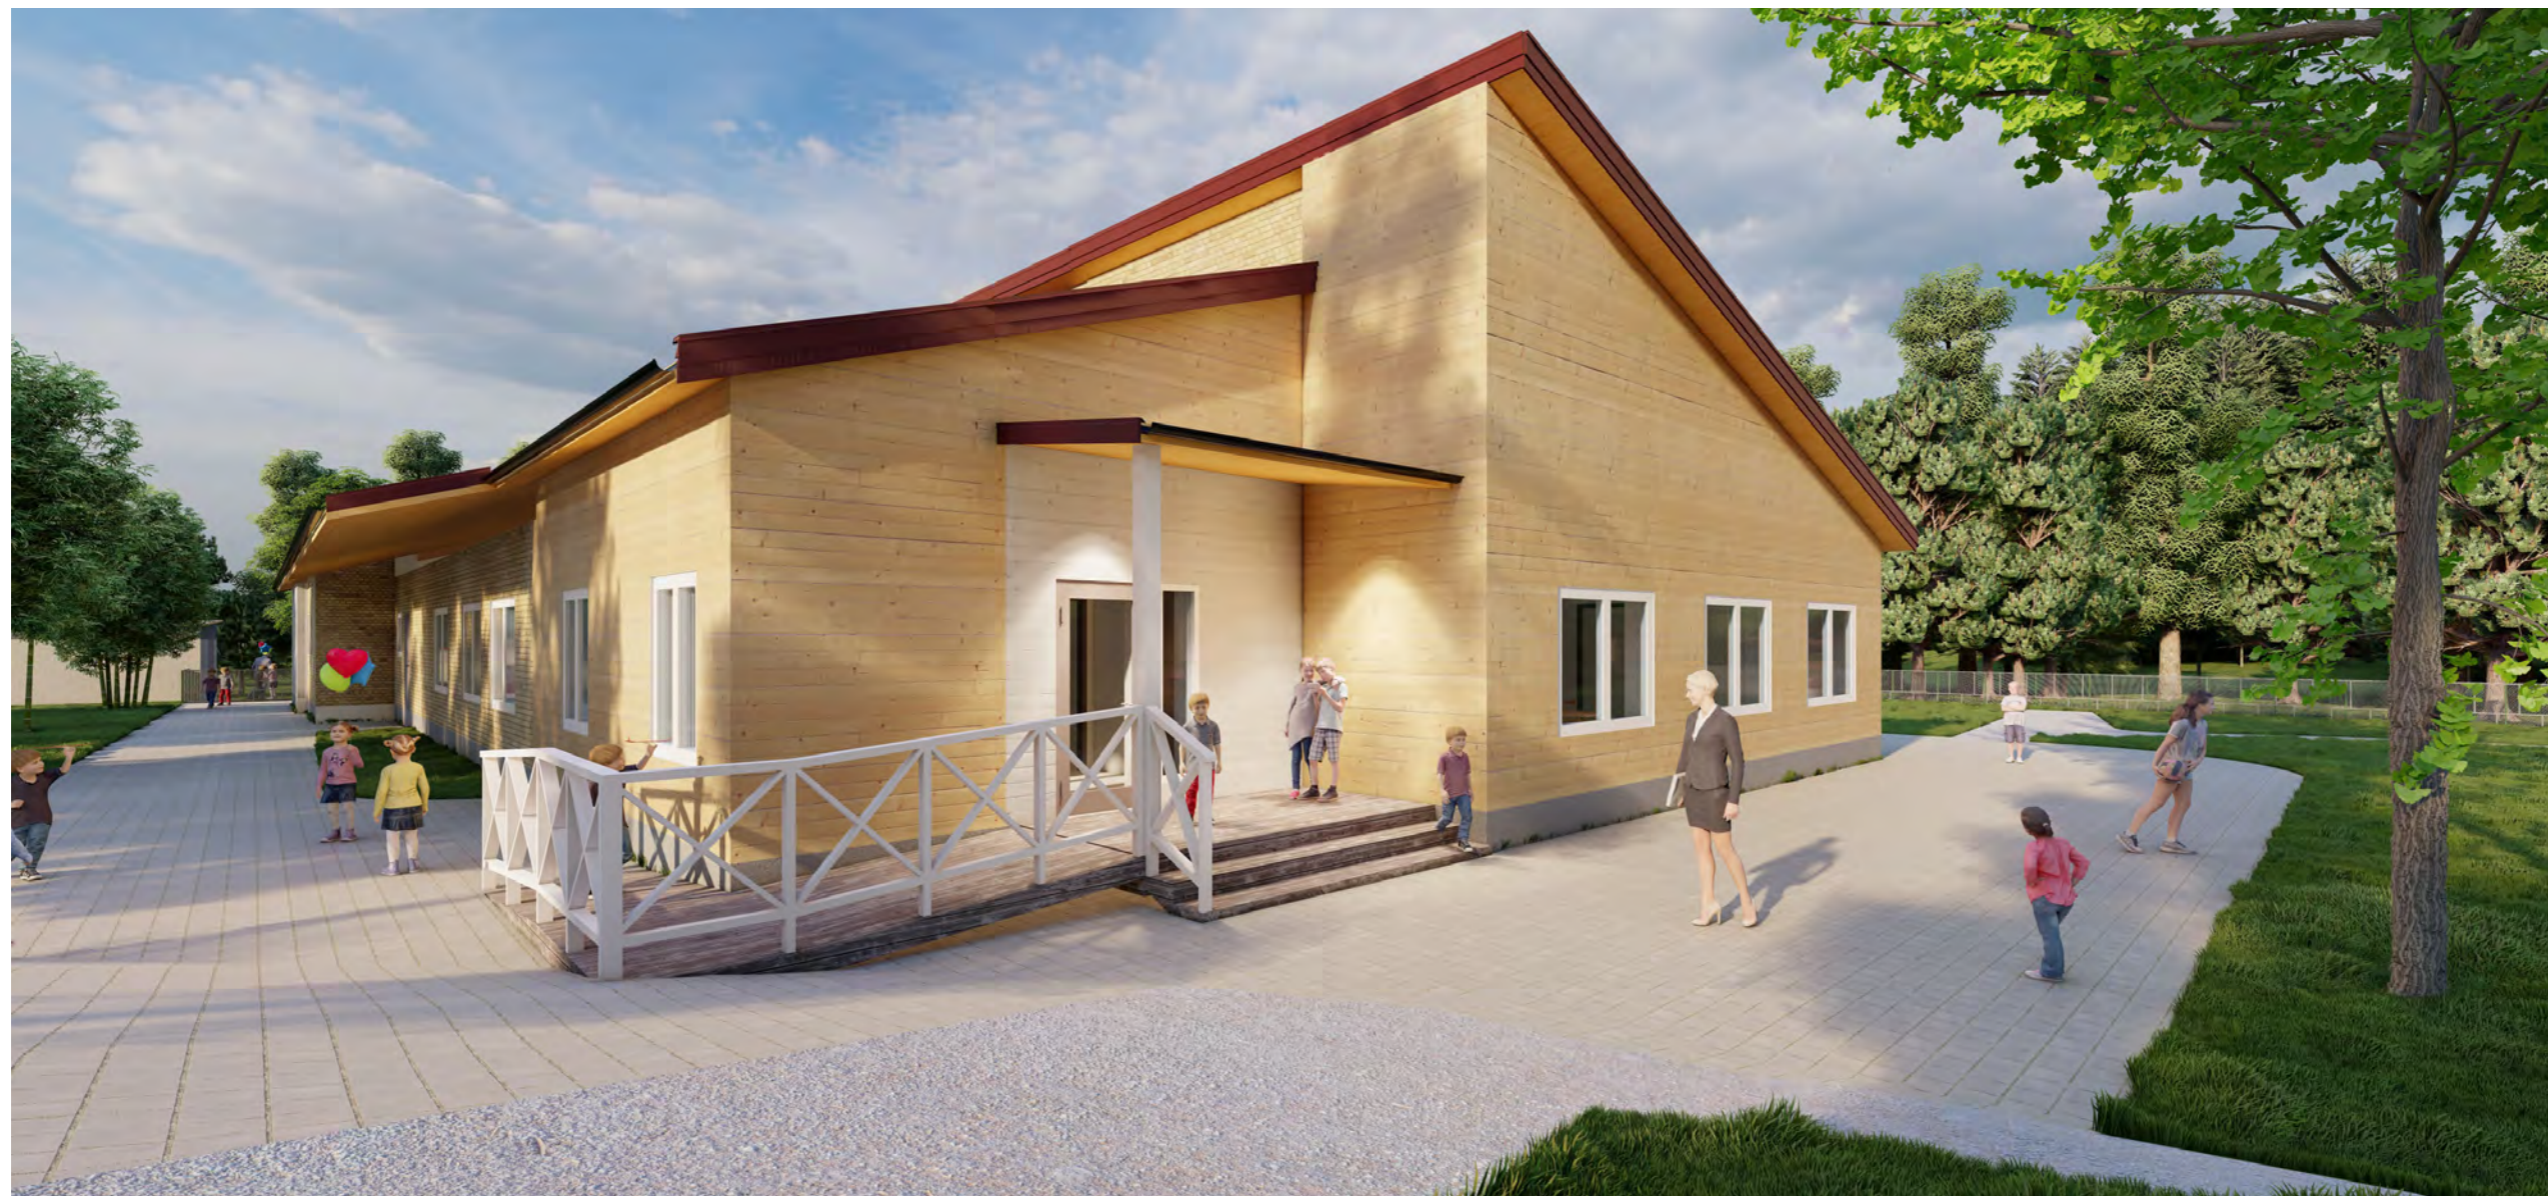
ILLUSTRATION ALT 3A + 3B

FRÅN GÅRDEN

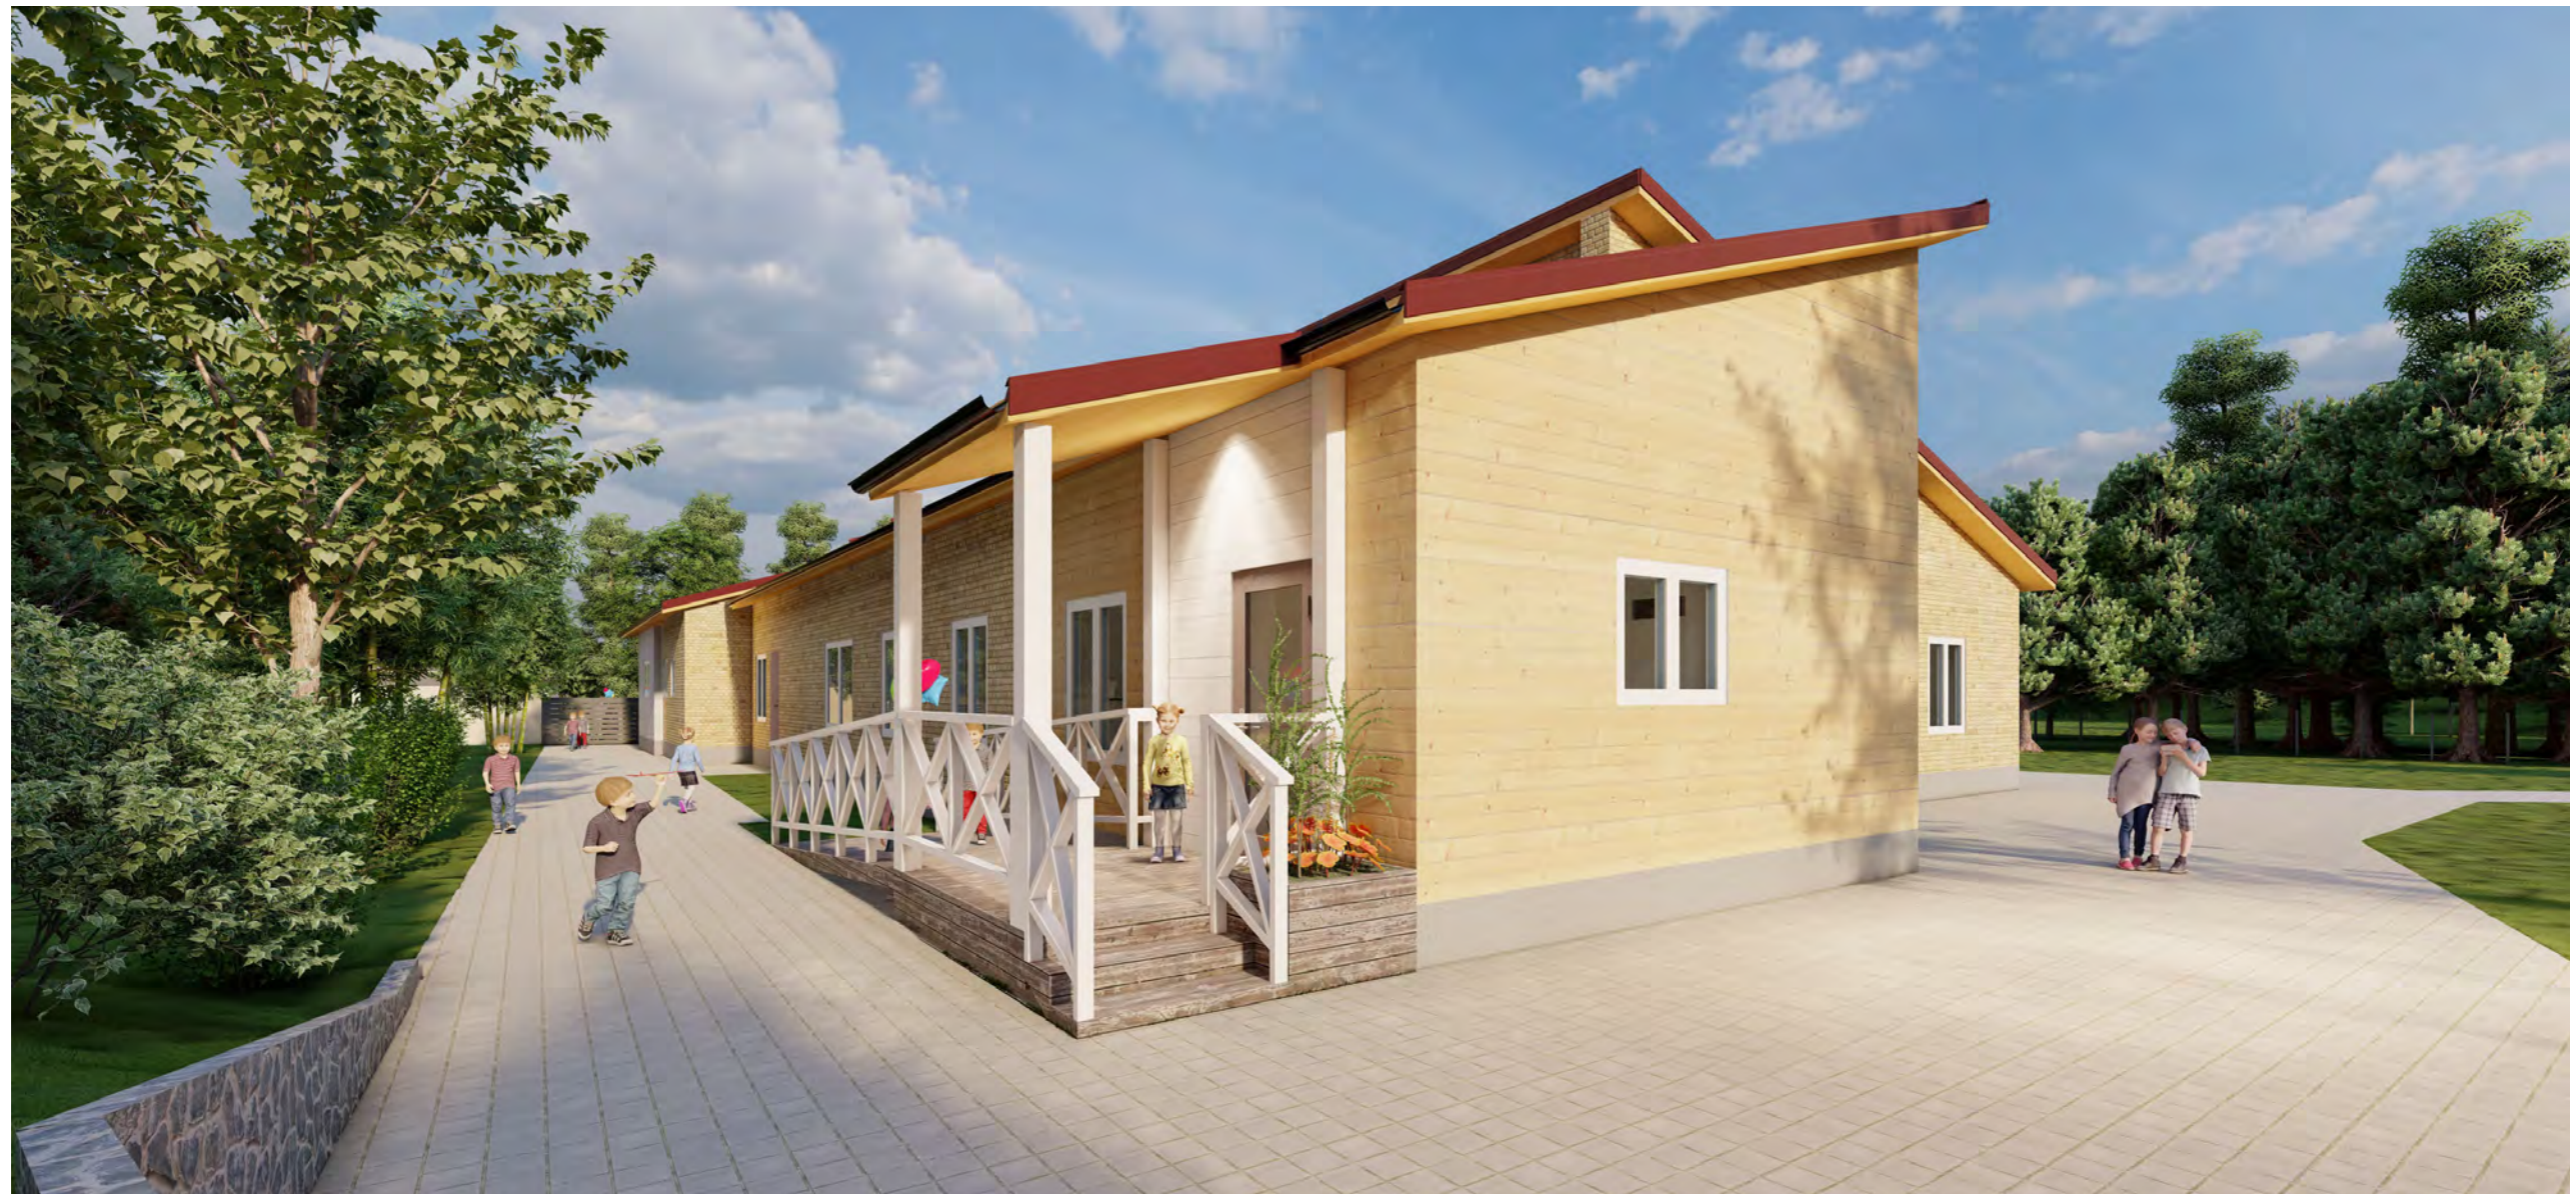
ILLUSTRATION ALT 2B

FRÅN GÅRDEN
