Förstudierapport

Om- och tillbyggnad av Majstigenens förskola

MAJSTIGENS FÖRSKOLA

OMBYGGNAD AV SKYDDSRUM - FÖRSTUDIE

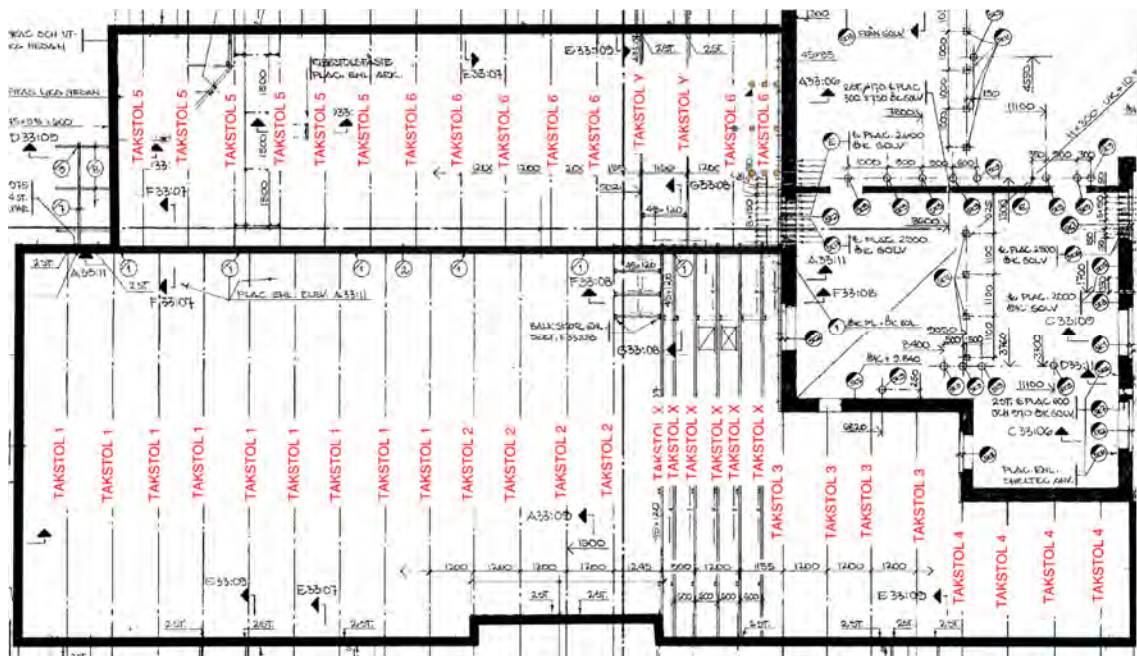
Takstolsplan inkl. en hel del taksektioner finns bland relationshandlingarna. Dessa lägen har numrerats i plan nedan. Det som är intressant för denna förstudie är utförandet av takstol 5,6 och Y, samt hur det ser ut ovanför skyddsrum.

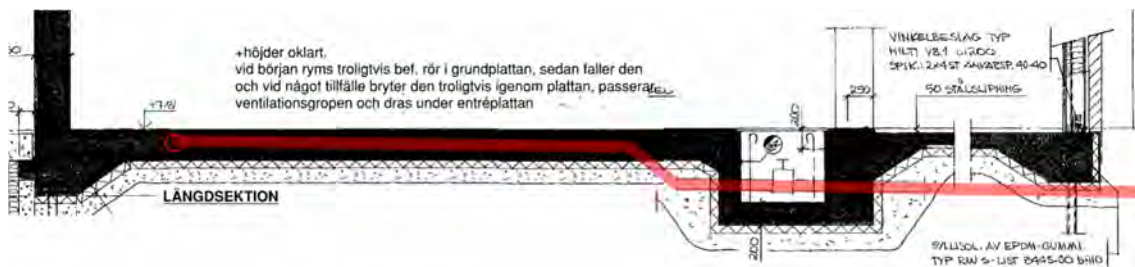
Nedan redovisas en längdsektion så som vi tolkat befintligt rör idag.

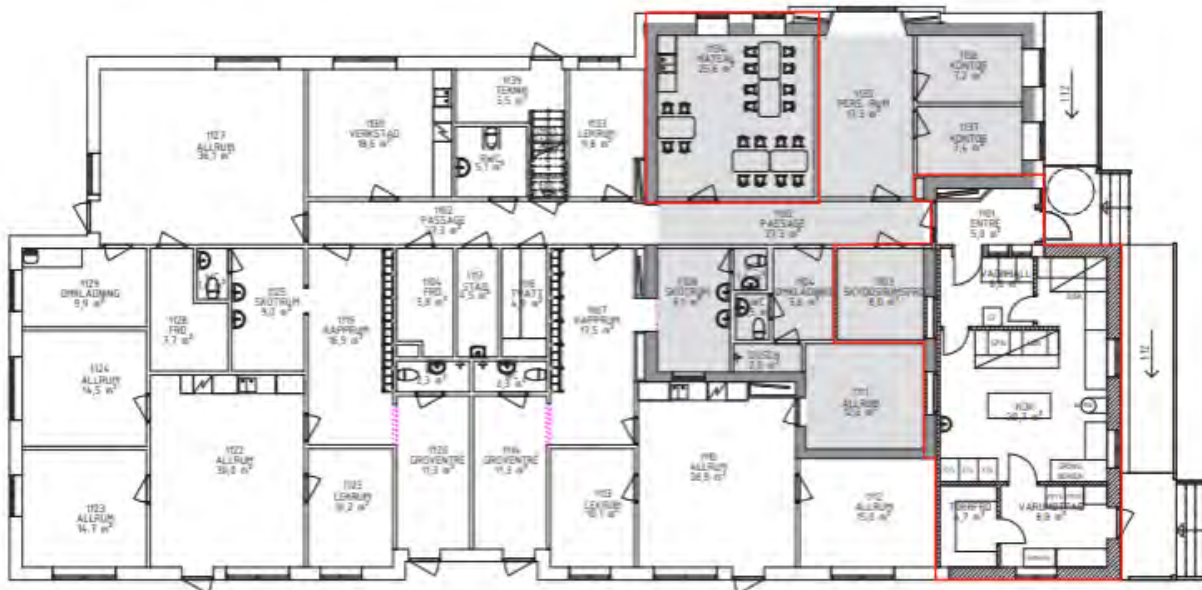
Alternativ 2 innebär att det kommer bli förändringar av planets utformning, både vad gäller befintliga rum och en tillbyggnad. Kök flyttas ut från skyddsrum och placeras i ny tillbyggnad mot norr. Ny matsal tillkommer där befintligt kök står idag. Skyddsrumsförråd flyttas ner till skyddsrummet från planet över och huvudentré flyttas.

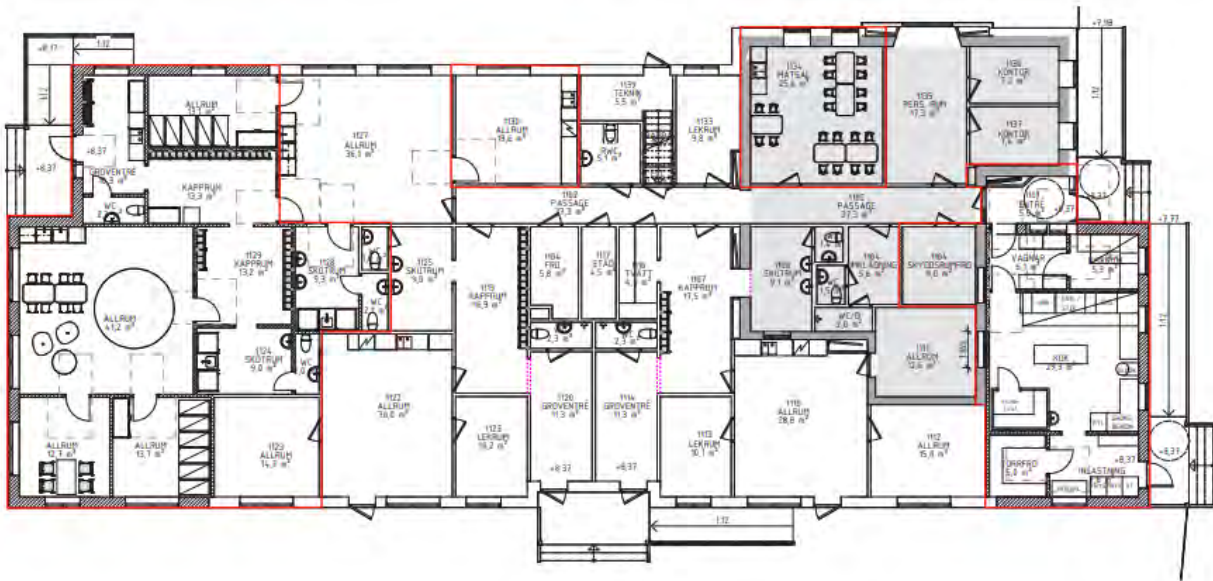
ALTERNATIV 3A

Alternativ 3A innebär att det kommer bli förändringar av planets utformning, både vad gäller befintliga rum och en tillbyggnad. Kök flyttas ut från skyddsrum och placeras i ny tillbyggnad mot norr. Ytterligare en tillbyggnation byggs mot söder för en ny avdelning. Skyddsrumsförråd flyttas ner till skyddsrummet från planet över och huvudentré flyttas.

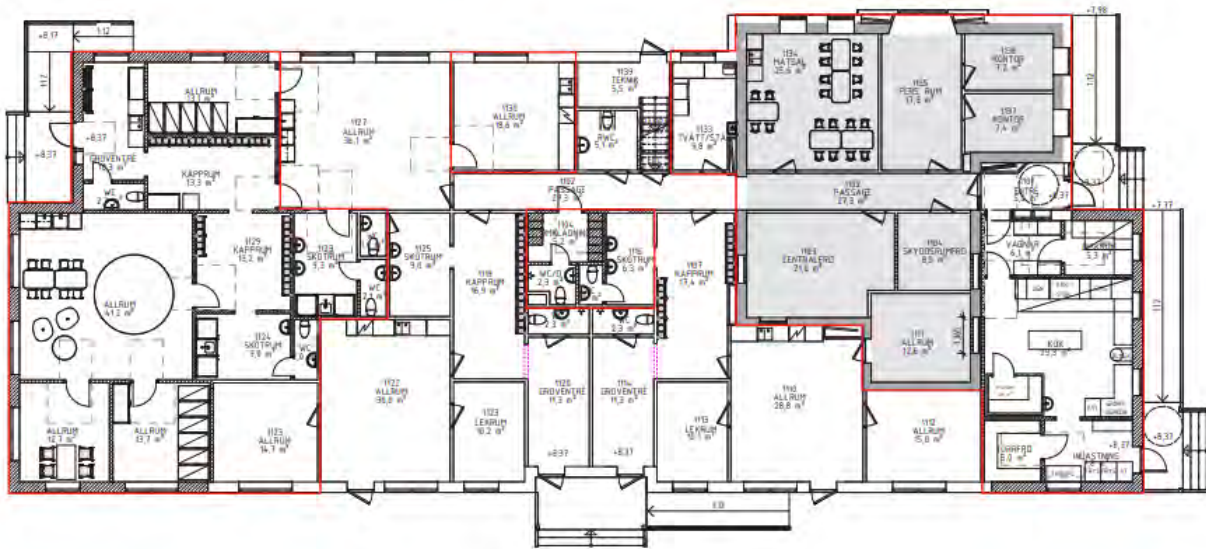
Alternativ 3B innebär att det kommer bli förändringar av planets utformning, både vad gäller befintliga rum och en tillbyggnad. Kök flyttas ut från skyddsrum och placeras i ny tillbyggnad mot norr. Ytterligare en tillbyggnation byggs mot söder för en ny avdelning och ombyggnation av flera rum. Ny matsal tillkommer där befintligt kök står. Skyddsrumsförråd flyttas ner till skyddsrummet från planet över och huvudentré flyttas. Lekrum blir nytt tvätt-/städrum och omklädnings flyttas ut från skyddsrum.

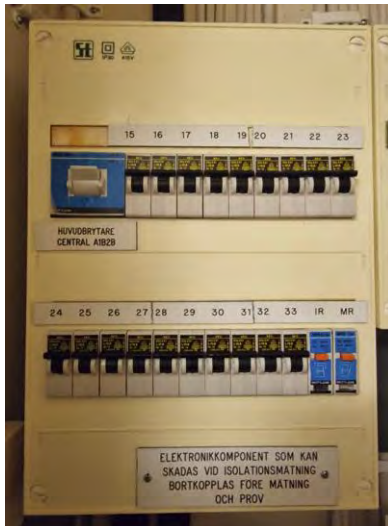
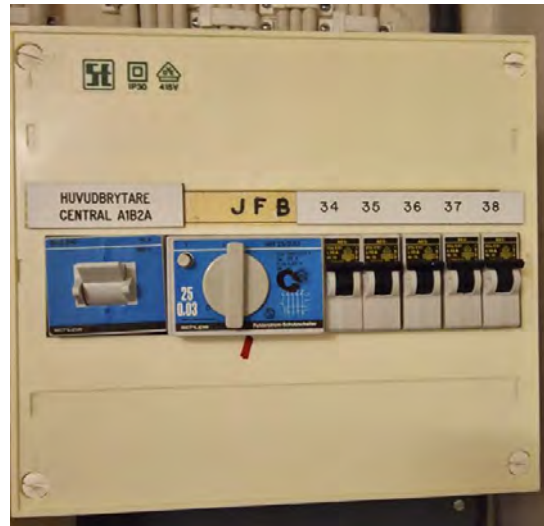
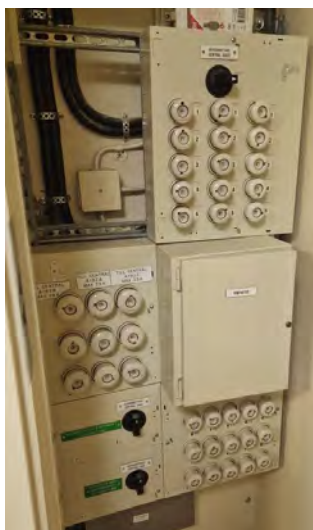
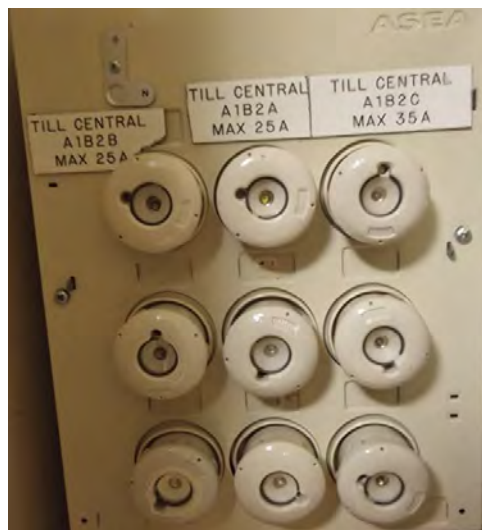
Befintliga elcentraler i elnisch skyddsrum.

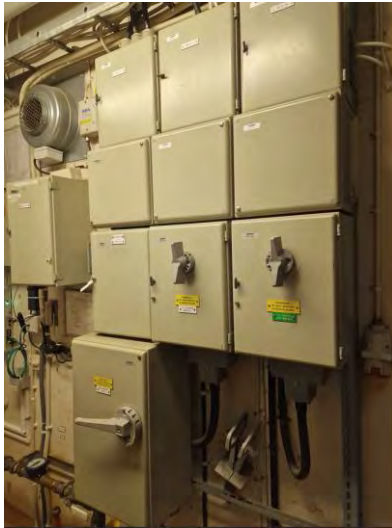
Inkommande servis och befintligt huvudledningsschema

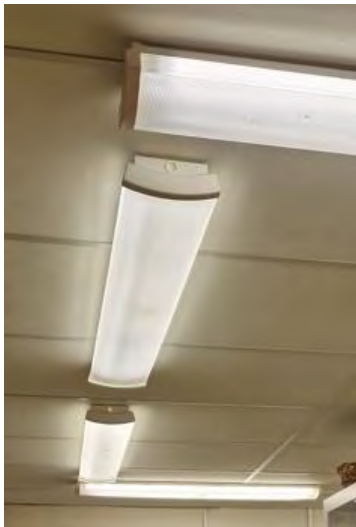
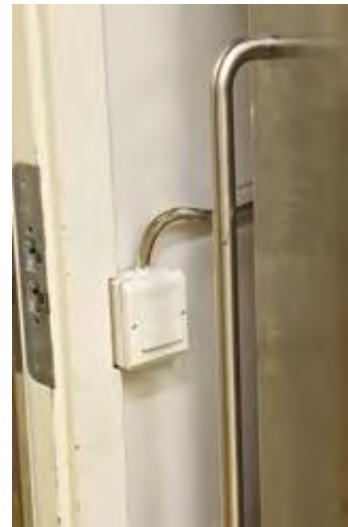
Befintlig belysning och tryckknapp kök.

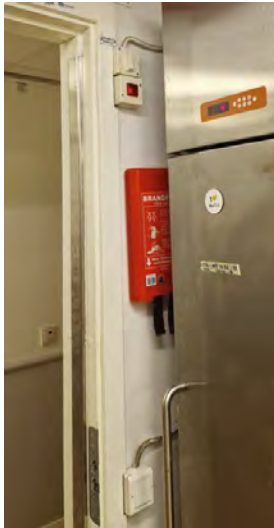
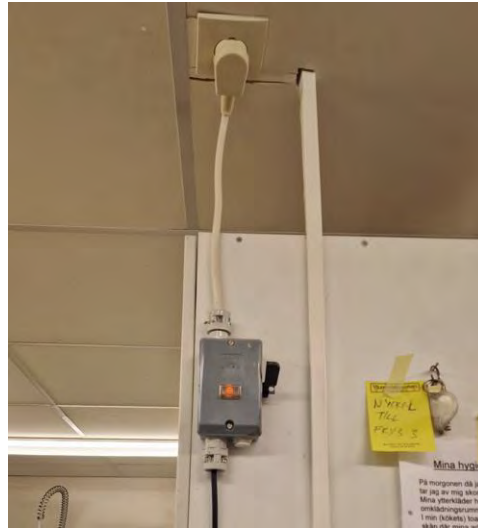
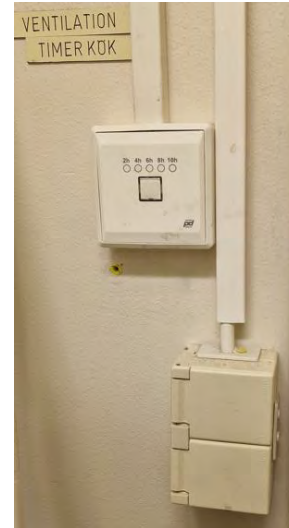
Befintliga installationer kök.
