Kv Reidmarlund 7-8, Danderyd kommun, Risk-PM angående riskhänsyn i detaljplaneprocessen

Inledning

Projektbeskrivning

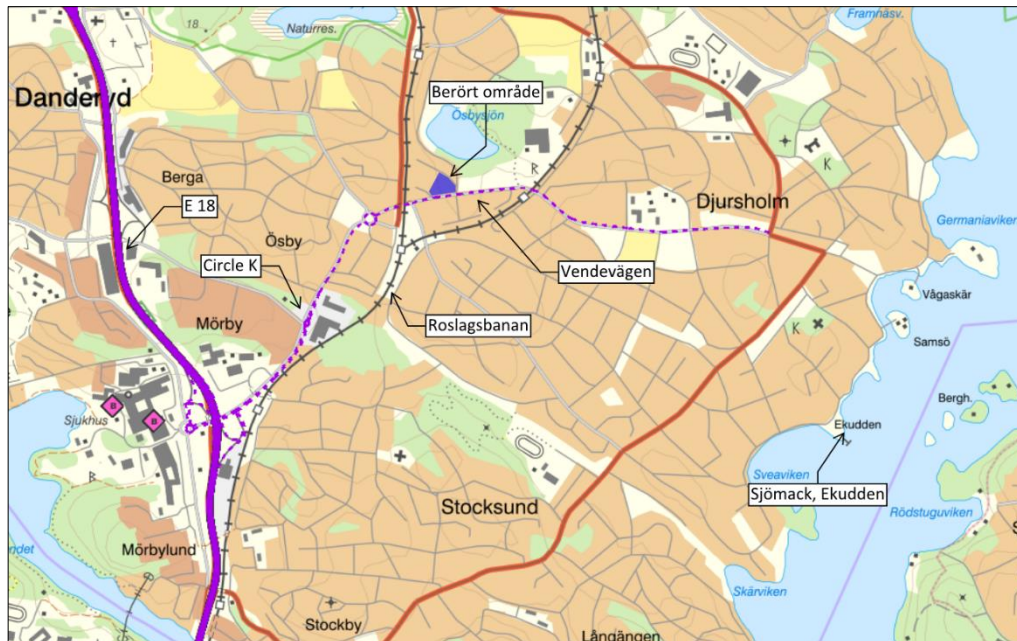
Figur 1. Planområdet (Kv Reidmarlund 7-8) är markerat med blått. Lila heldragen linje visar E 18 som är klassad som en primär farligt godsled. Lila-streckad linje visar Vendevägen som är rekommenderad som sekundär farligt godsled. I figuren framgår det var i området det finns bensinstationer samt farliga verksamheter (miljöfarlig verksamhet) samt dragningen av Roslagsbanan.

I figur 1 är aktuellt område markerat med blått. I figuren framgår även vilka vägar som är rekommenderade som primära och sekundära farligt godsleder (heldragen lila linje respektive lila-streckad linje) samt var i området som det finns bensinstation, farlig verksamhet samt spårtrafik (Roslagsbanan).

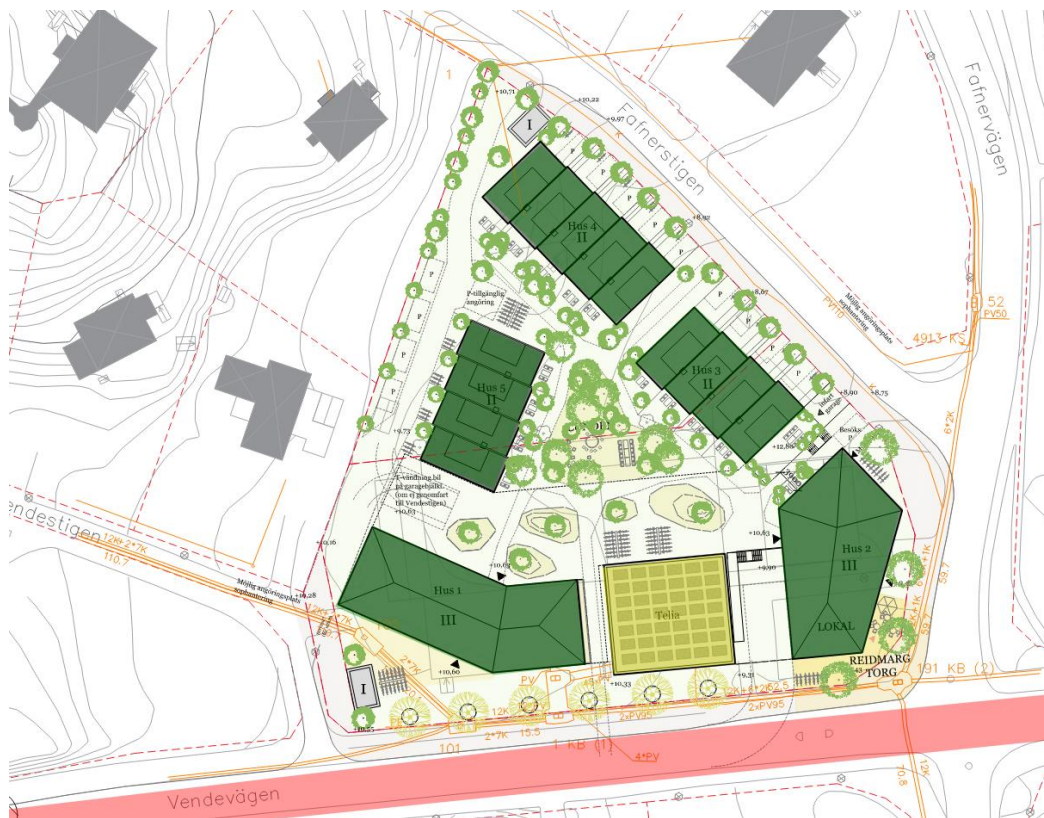
Figur 2. Planområdet. Bostadshus är markerade med grönt och befintlig telestation som behålls är markerad med gult. I figuren framgår även var Vendevägen passerar (rödmarkerad) som är en sekundär farligt godsled.

Syftet med planförslaget är att upprätta bostäder på berört område. Inom entréplan i en av byggnaderna planeras för lokal. Verksamheten i lokalen kan komma utgöras av publik verksamhet eller kontor. På fastigheten finns i dagsläget en telestation som kommer att behållas. Planområdet framgår i figur 2. I figuren är planerade bostadshus markerade med grönt och befintlig telestation som kommer att behållas är markerad med gul. Under bostadshusen som ligger längs med Vendevägen planeras ett garage i källarplan.
