FAMILJEHOTELLET GANDVIK

Gandvik 8 i Djursholm, Danderyds kommun

Kulturhistorisk utredning och konsekvensbeskrivning
med anledning av vårdshusbyggnadens
konvertering till bostäder

Datum: 2020-11-12, rev. 2023-05-05

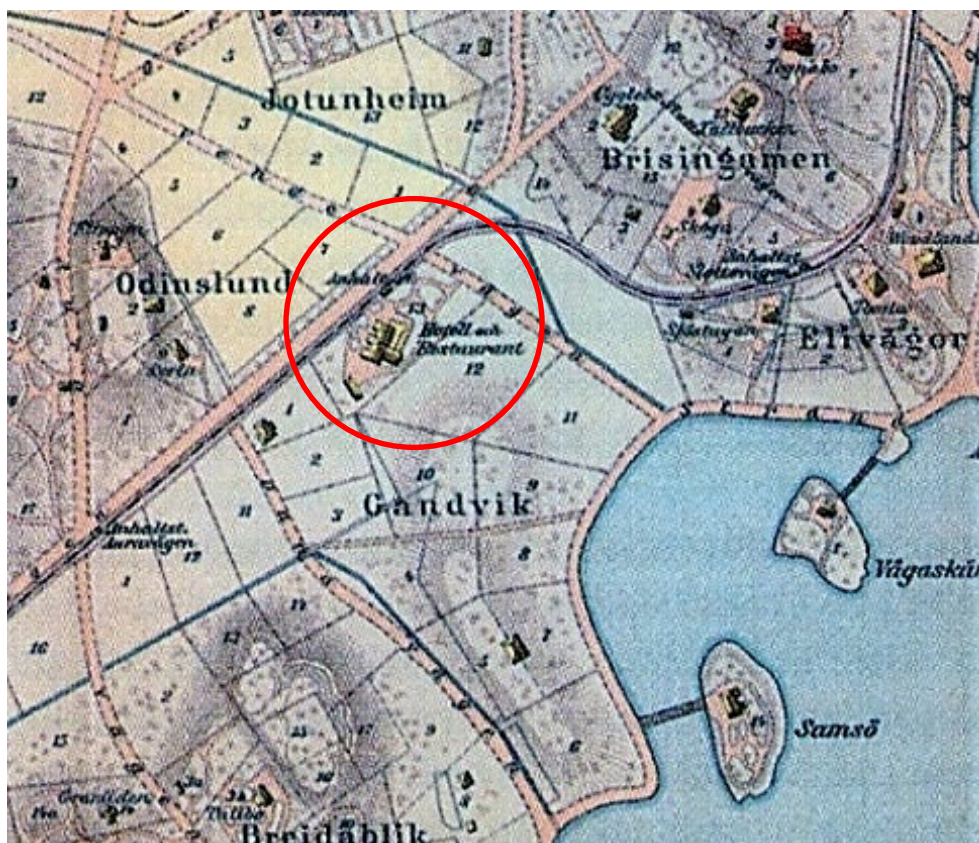
Utsnitt ur 1896 års karta över Djursholms villastad. Mitt i bilden ses Djursholmsbanans hållplats Restauranten och den byggnad inom kvarteret Gandvik som inledningsvis fungerade som visningsvilla, men som snart byggdes om till restaurang och hotell. Källa: www.fordonsradio.se.

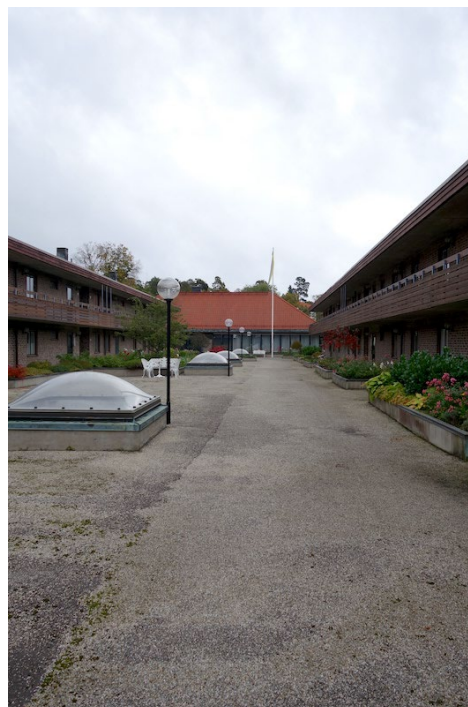
Till vänster: Anläggningens planform, med gemensamhets-/vårdshusbyggnaden som en grön rektangel i bildens övre höm. Till höger: Den gemensamma torgytan, centralt belägen i anläggningen, kringgärdas av bostadsenheterna. Lanterninema i mitten av torgytan förser det underliggande garaget med dagsljus. Den ena kortsidan av torgytan avslutas med gemensamhets-/vårdshusbyggnaden med sitt karaktäristiska tegeltak fonden.

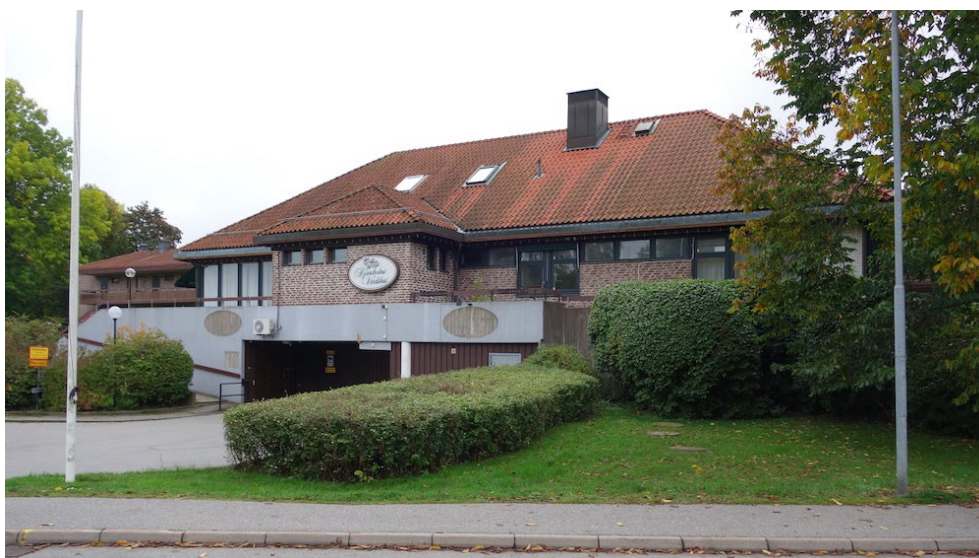
Vårdshusets framsida mot Vendevägen, med anläggningens underliggande garageinfart, med 1980-talets tillbyggnad ovanpå. Den blågrå målningsfärgen på den ursprungligen råa betongen är sekundärt tillkommen. I övrigt ser byggnaden ut som den gjorde när den uppfördes.

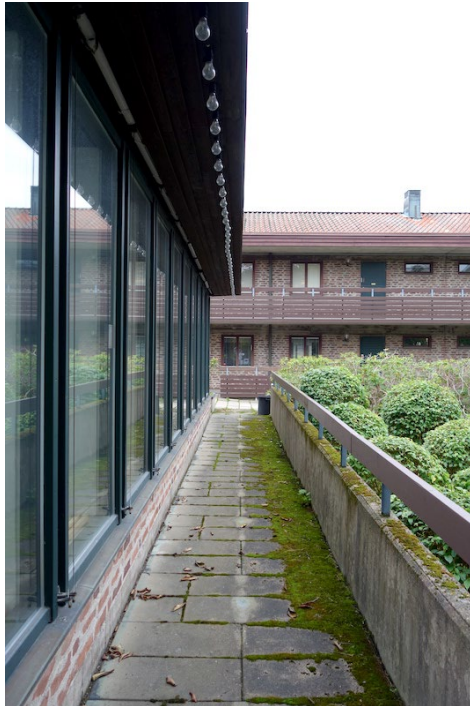
Till vänster: Längs med fasaderna mot Djursholms Torg och Vendevägen löper smala terrasser med betonggräcken och överliggare av trä. Till höger: Våg mellan vårdshusbyggnaden och bostadsenheterna, med riktning mot Samsöviken.

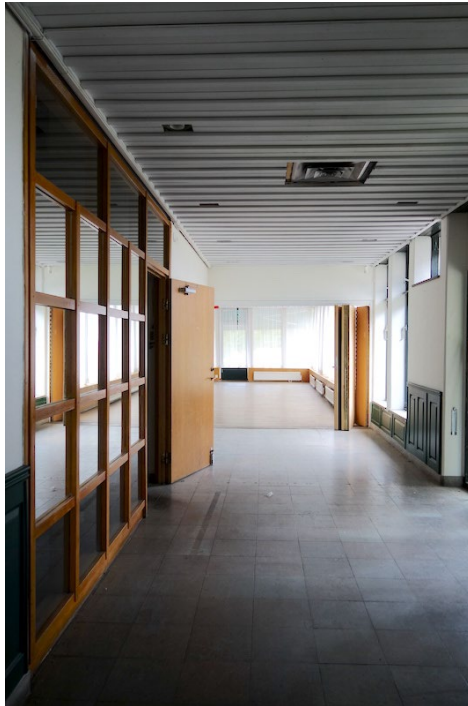
Till vänster: Innanför vindfånget ligger vestibulen med kalkstenslagt golv. Utrymmet leder dels till restaurangen, dels till klubbrummet. Mitt emot byggnadens entré och bakom den glasade väggen på bilden finns den trärappa som förbinder byggnadens våningsplan. Till höger: Dären in till byggnadens klubbrum.

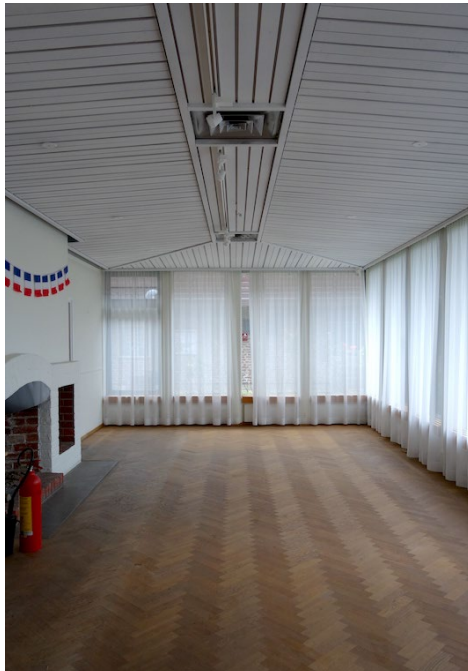
Till vänster: Vy genom det långsmala klubbrummet, som ligger längs husets ena kortsida, med fönster mot tre väderstreck. På golvet ligger fiskbensmönstrad parkett och vid den täta väggen står en öppen spis. Till höger: Klubbrummets eldstad.

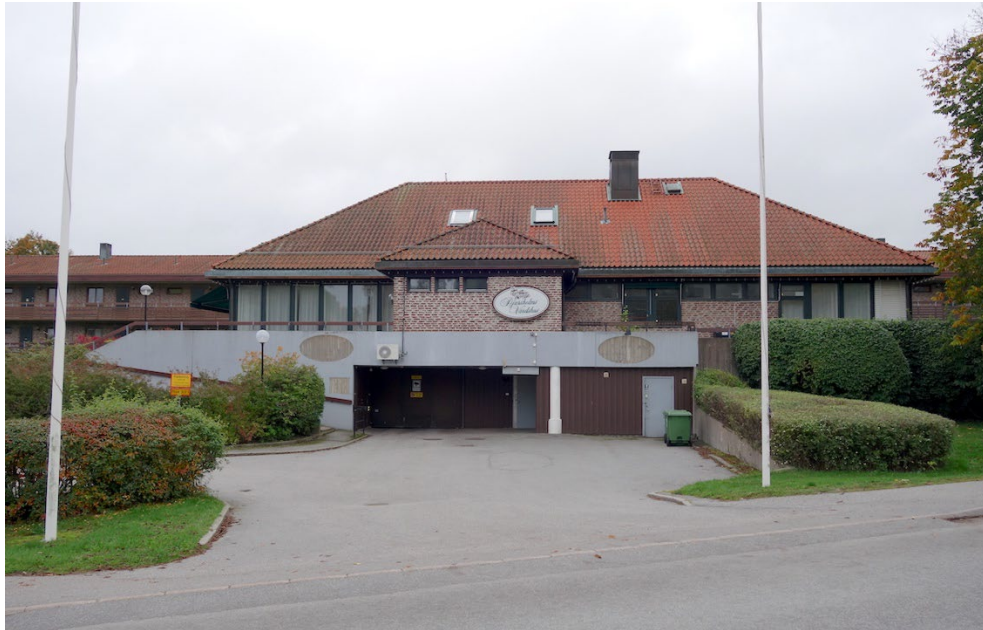
Gemensamhets-/vårdshusbyggnadens fasad mot Vendevägen hösten 2020.

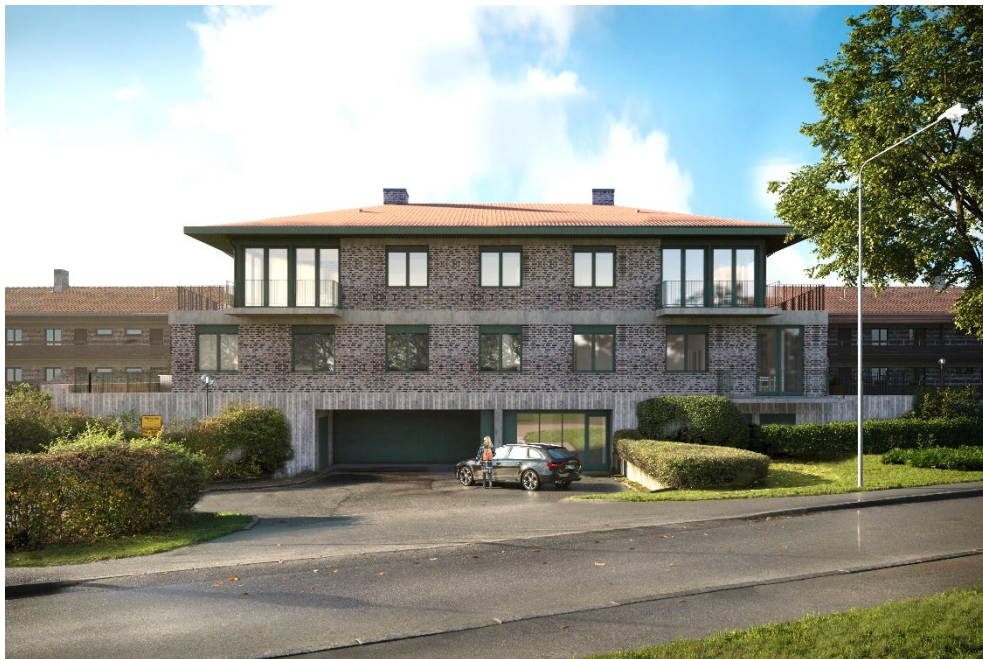
Blueprints visualisering av hur den nya fasaden mot Vendevägen är tänkt att gestaltas.

Sammanfattningsvis kommer konverteringen att innebära att den befintliga gemensamhets-/vårdshusbyggnaden i huvudsak försvinner, både funktionellt och materiellt, för att ersättas av en ny byggnad vars gestaltning och materialval inspirerats av sin föregångare. Fastighetsägaren har dock för avsikt att bibehålla så mycket som möjligt av de bärande elementen i byggnadens stomme.

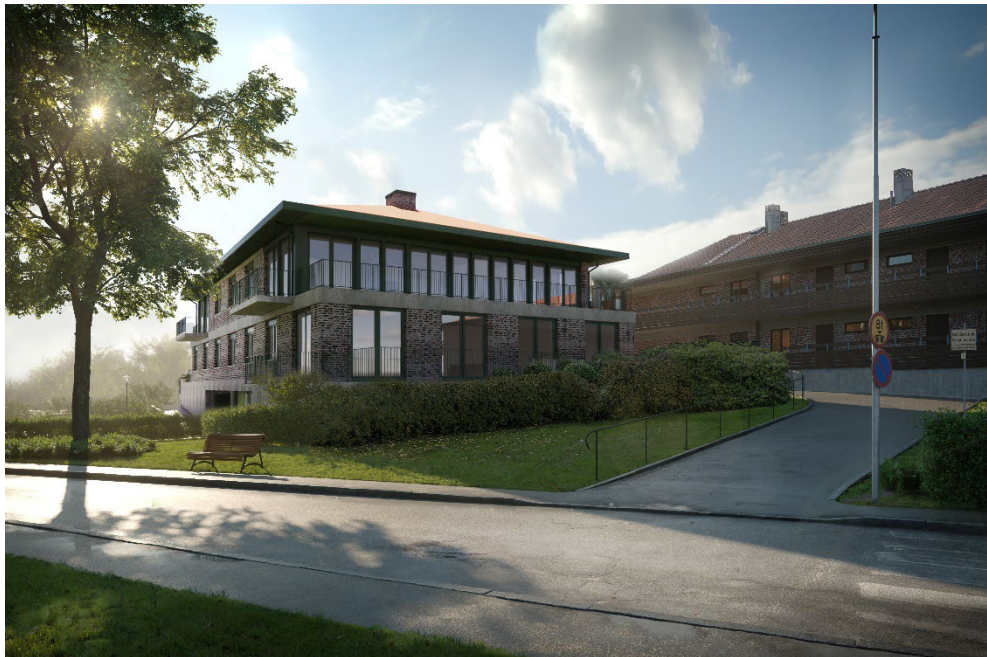
Blueprints visualisering av hur byggnaden kommer att upplevas från Djursholms torg.

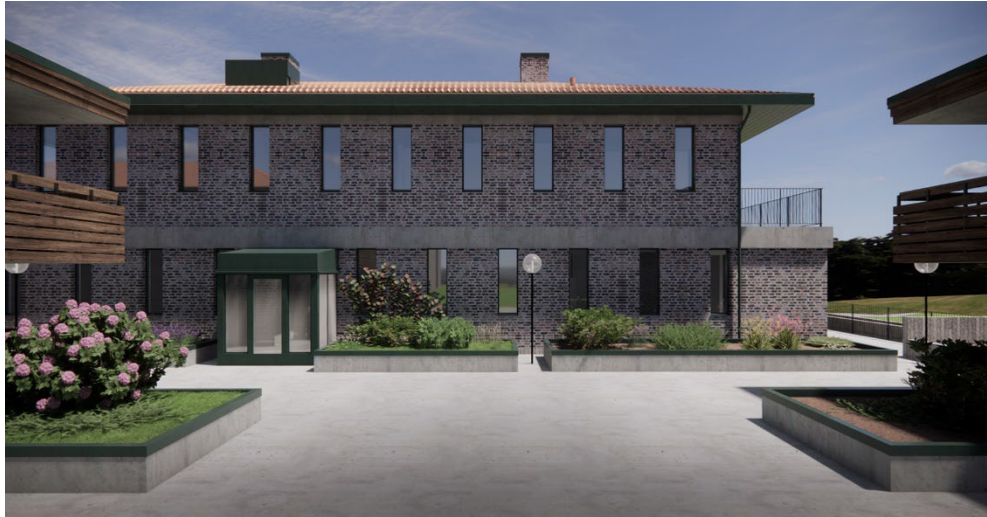
Blueprints visualisering av hur byggnaden kommer att upplevas från anläggningens gemensamma torgyta.
