Uppdrag	Lokal omhändertagning av dagvatten inom kvartersmark Gandvik 8 samt omhändertagande av översvämningsrisk
Datum	2020-10-26
Beställare	BRF Gandvik
Kontaktperson	Johan Von Garrelts
Konsult	Feron Consulting AB
Upprättad av	Fakhri Ghalandar
Kvalitetsgranskare	Ronja Nozhatzadeh
Status	Slutrapport 2021-09-23

LOD inom kvartersmark Gandvik 8 & omhändertagande av  
översvämningsrisk

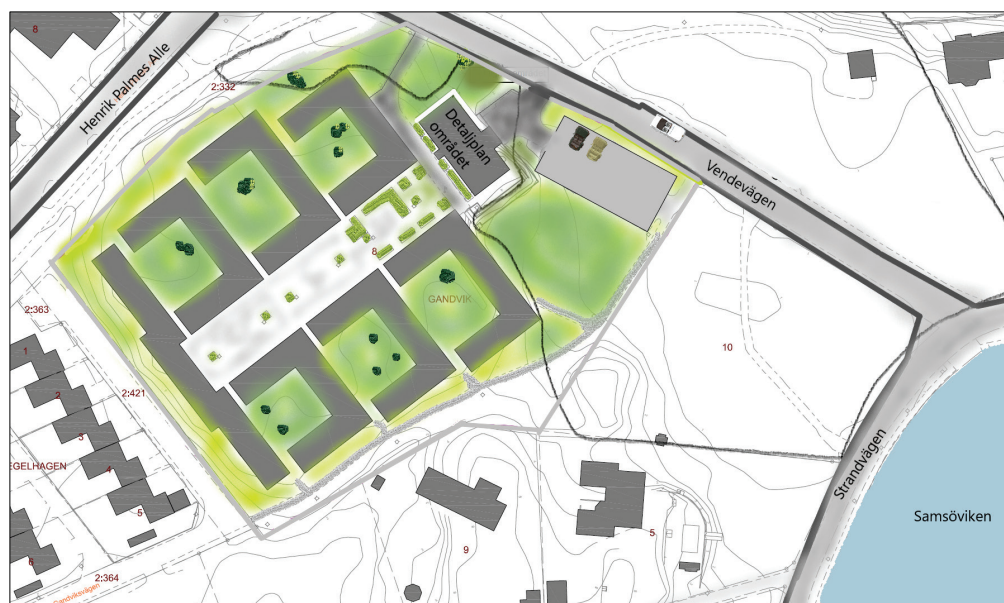
Figur 1 Detaljplanen ingår i SMHI huvudavrinningsområden (2016): Mellan Åkerström och Norrström & SMHI delavrinningsområden (2016) & Rinner mot Stora Värtan

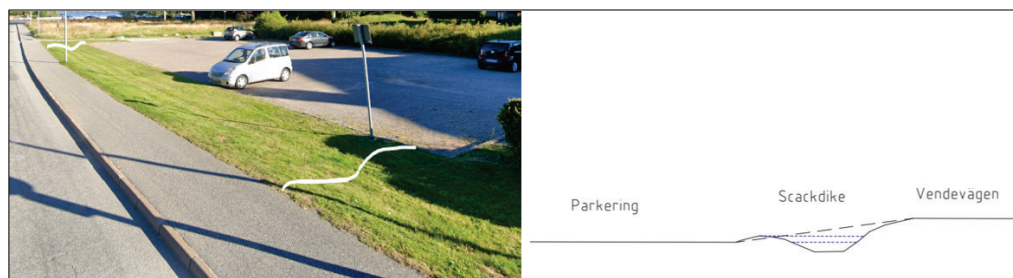
Bild 3 Svackdike längs befintlig parkering

- Anlägga en perkolationsbrunn omsluten i ett makadamlager, dagvatten infiltreras då ner till marken. Höga nivåer i brunnen kan bräddas ut till dagvattensystemet.
- Anlägga ett fördröjningsmagasin i form av dagvattenkassetter omsluten i makadamlager. Systemet har en hålrumsvolym på över 90% vilket innebär god magasineringsförmåga. Även detta system kan bräddas ut till dagvattensystemet.
- Bygga en svackdike längs med parkeringen i befintlig gräsyta. Hit kan dagvatten från parkeringsytan vid extrema regn samlas samt dagvatten från asfalterad garageinfarten ledas. Svackdike med total längd på 40 m har magasineringsskapacitet mellan 5 - 9 m<sup>3</sup>. Se bild 3 och 5.

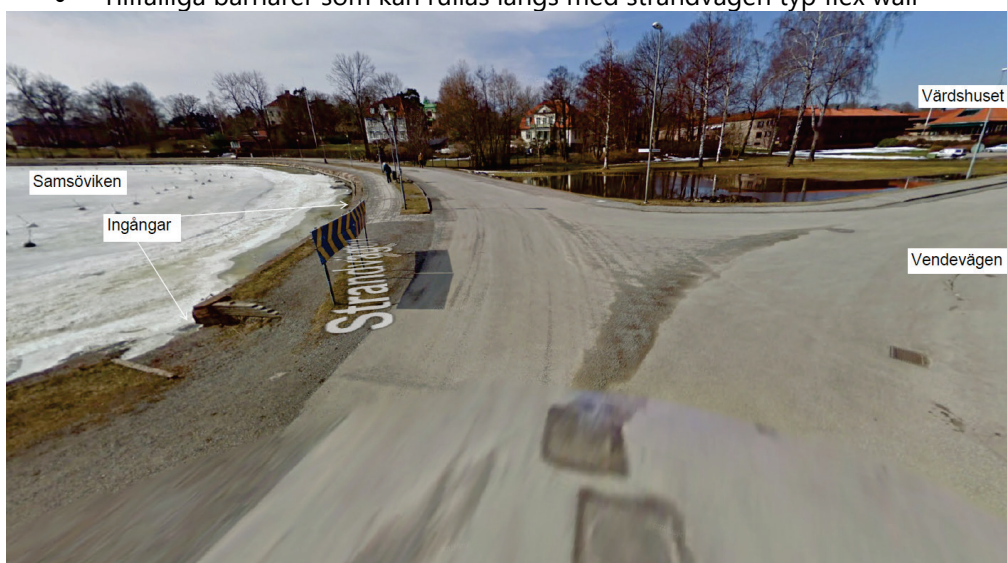
Bild 4 Mur kring strandvägen

- Danderyd kommun har tidigare byggt en mur som utgör en barriär längs med strandvägen. Muren är totalt 1,20 m men i ingångarna är det bara en meter högt. Ingångshålen kan täppas via sandsäckar till ca 1,40 m. Se bild 4
- Tillfälliga barriärer som kan rullas längs med strandvägen typ flex wall

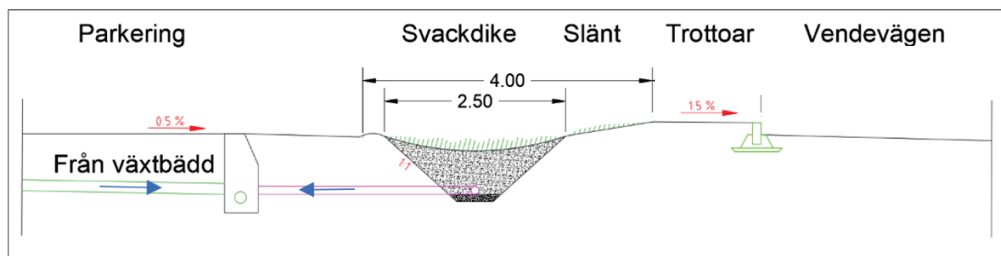
Bild 5 Svackdike längst parkeringen

Fastigheten består främst av tak och gräsytor vilket har förhållandevis låga halter av föroreningar. Dagvattnet från infarten till garaget och parkeringen har däremot högre halter av föroreningar och behöver renas före utsläpp. Det kan ske genom fördröjning på gräsytan eller föreslagen svackdike på långsidan av parkeringen. Dagvattnet från parkeringen rinner över på bredfront till svackdiket som är totalt 40 m lång och utformad enligt bild 5.

Vattendjupet i den gräsådda svackan får vara 0,2 m vilket ger en hydraulisk radie R på 0,13 m<sup>2</sup>. Dräneringen ansluts till brunnen på parkeringen för avledning till det kommunala dagvattennätet.

Det föreslagna diket ger en magasineringsmöjlighet på 9,48 m<sup>3</sup> och täcker därmed behovet av ett 100-årsregn för både parkering och garageinfart (3,64+5,15=8,79), se tabell 5.
