Risk-PM

Kv Reidmarlund 7-8, Danderyd kommun, Risk-PM angående riskhänsyn i detaljplaneprocessen

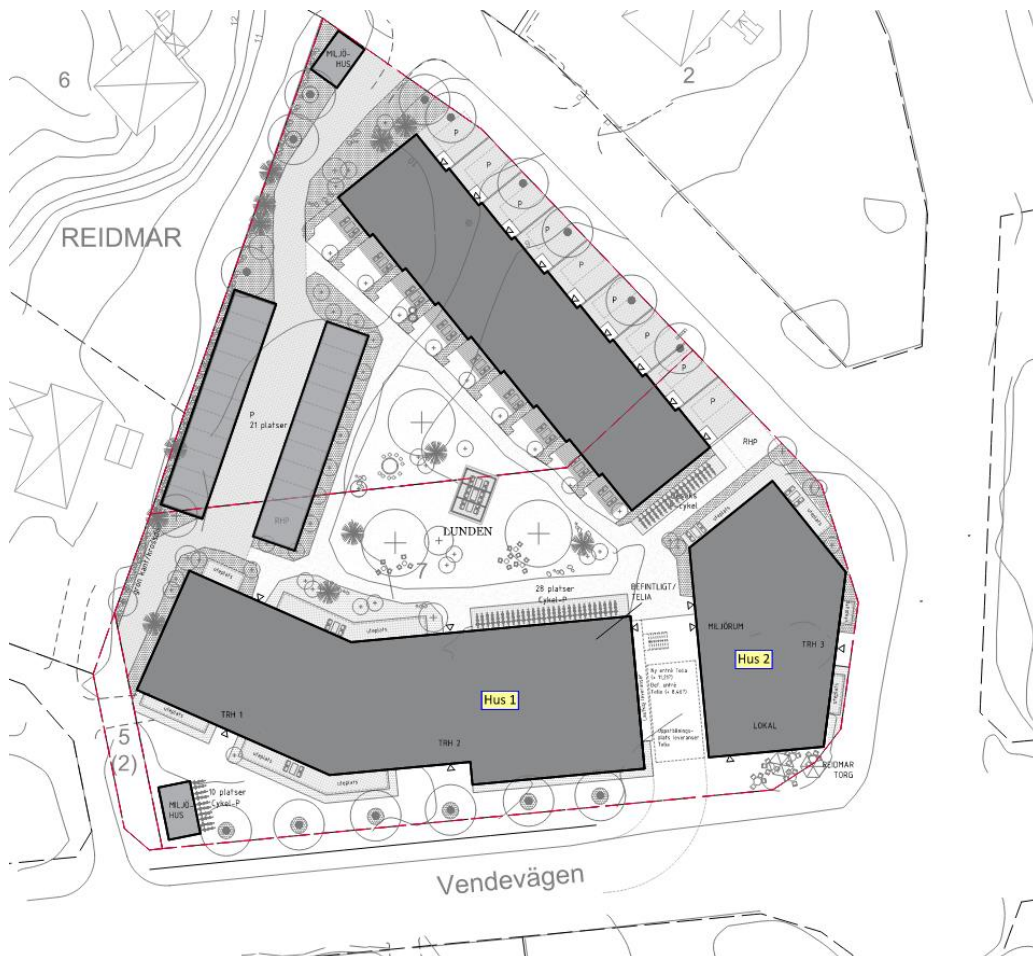
Figur 2. Planområdet. I figuren framgår även var Vendevägen passerar (rödmarkerad) som är en sekundär farligt godsled.
