Uppdragsnamn: Klövergården 1  
Titel på rapporten: Kulturmiljöutredning och konsekvensanalys  
Version: Slutversion  
Datum: 2024-09-02

Beställare: Danderyds kommun  
Kontaktperson: Frida Helander

Konsult: Tyréns Sverige AB  
Uppdragsansvarig: Tobias Mårud  
Handläggare: Daniel Nilsson, Johanna Karlsson  
Kvalitetsgranskning: Jonna Nilsson

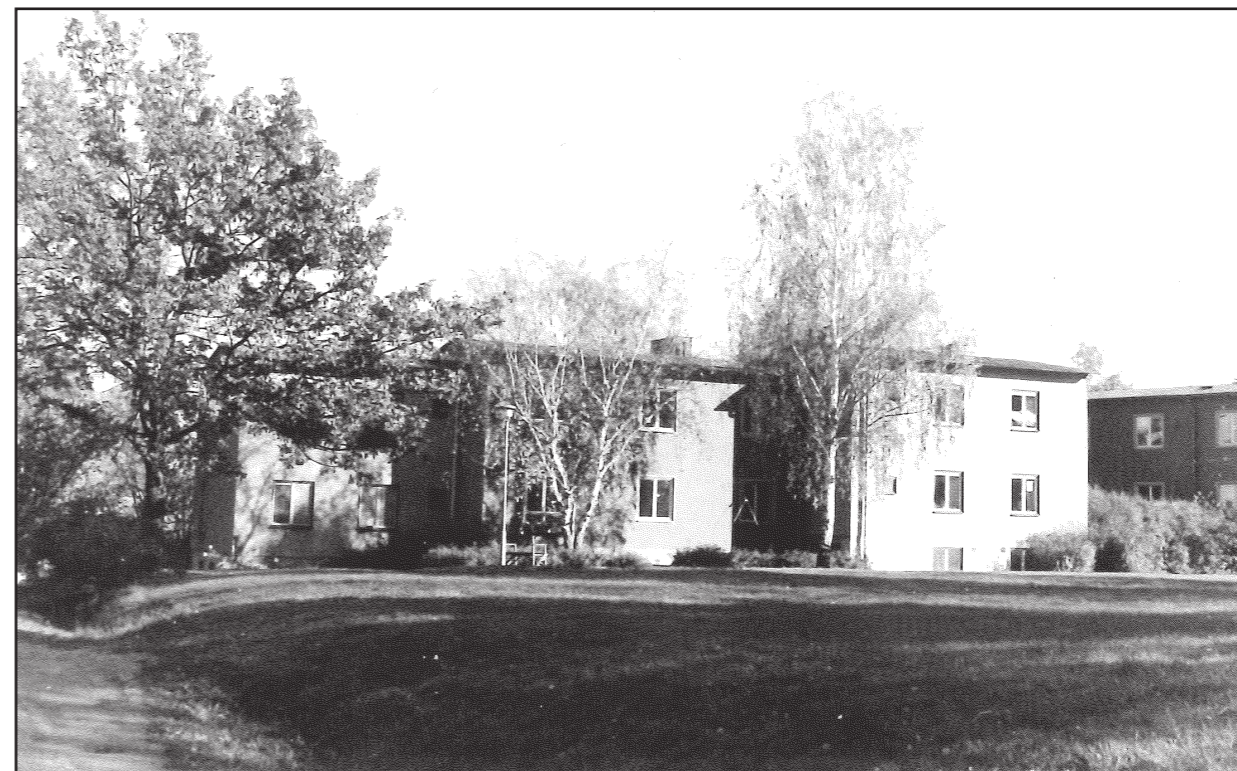
Fotografi från inventering som genomfördes 1976-1978 (Kommunarkivet Danderyd).

Vid okänd tidpunkt har ursprungliga ytterbågar ersatts med nya av aluminium.

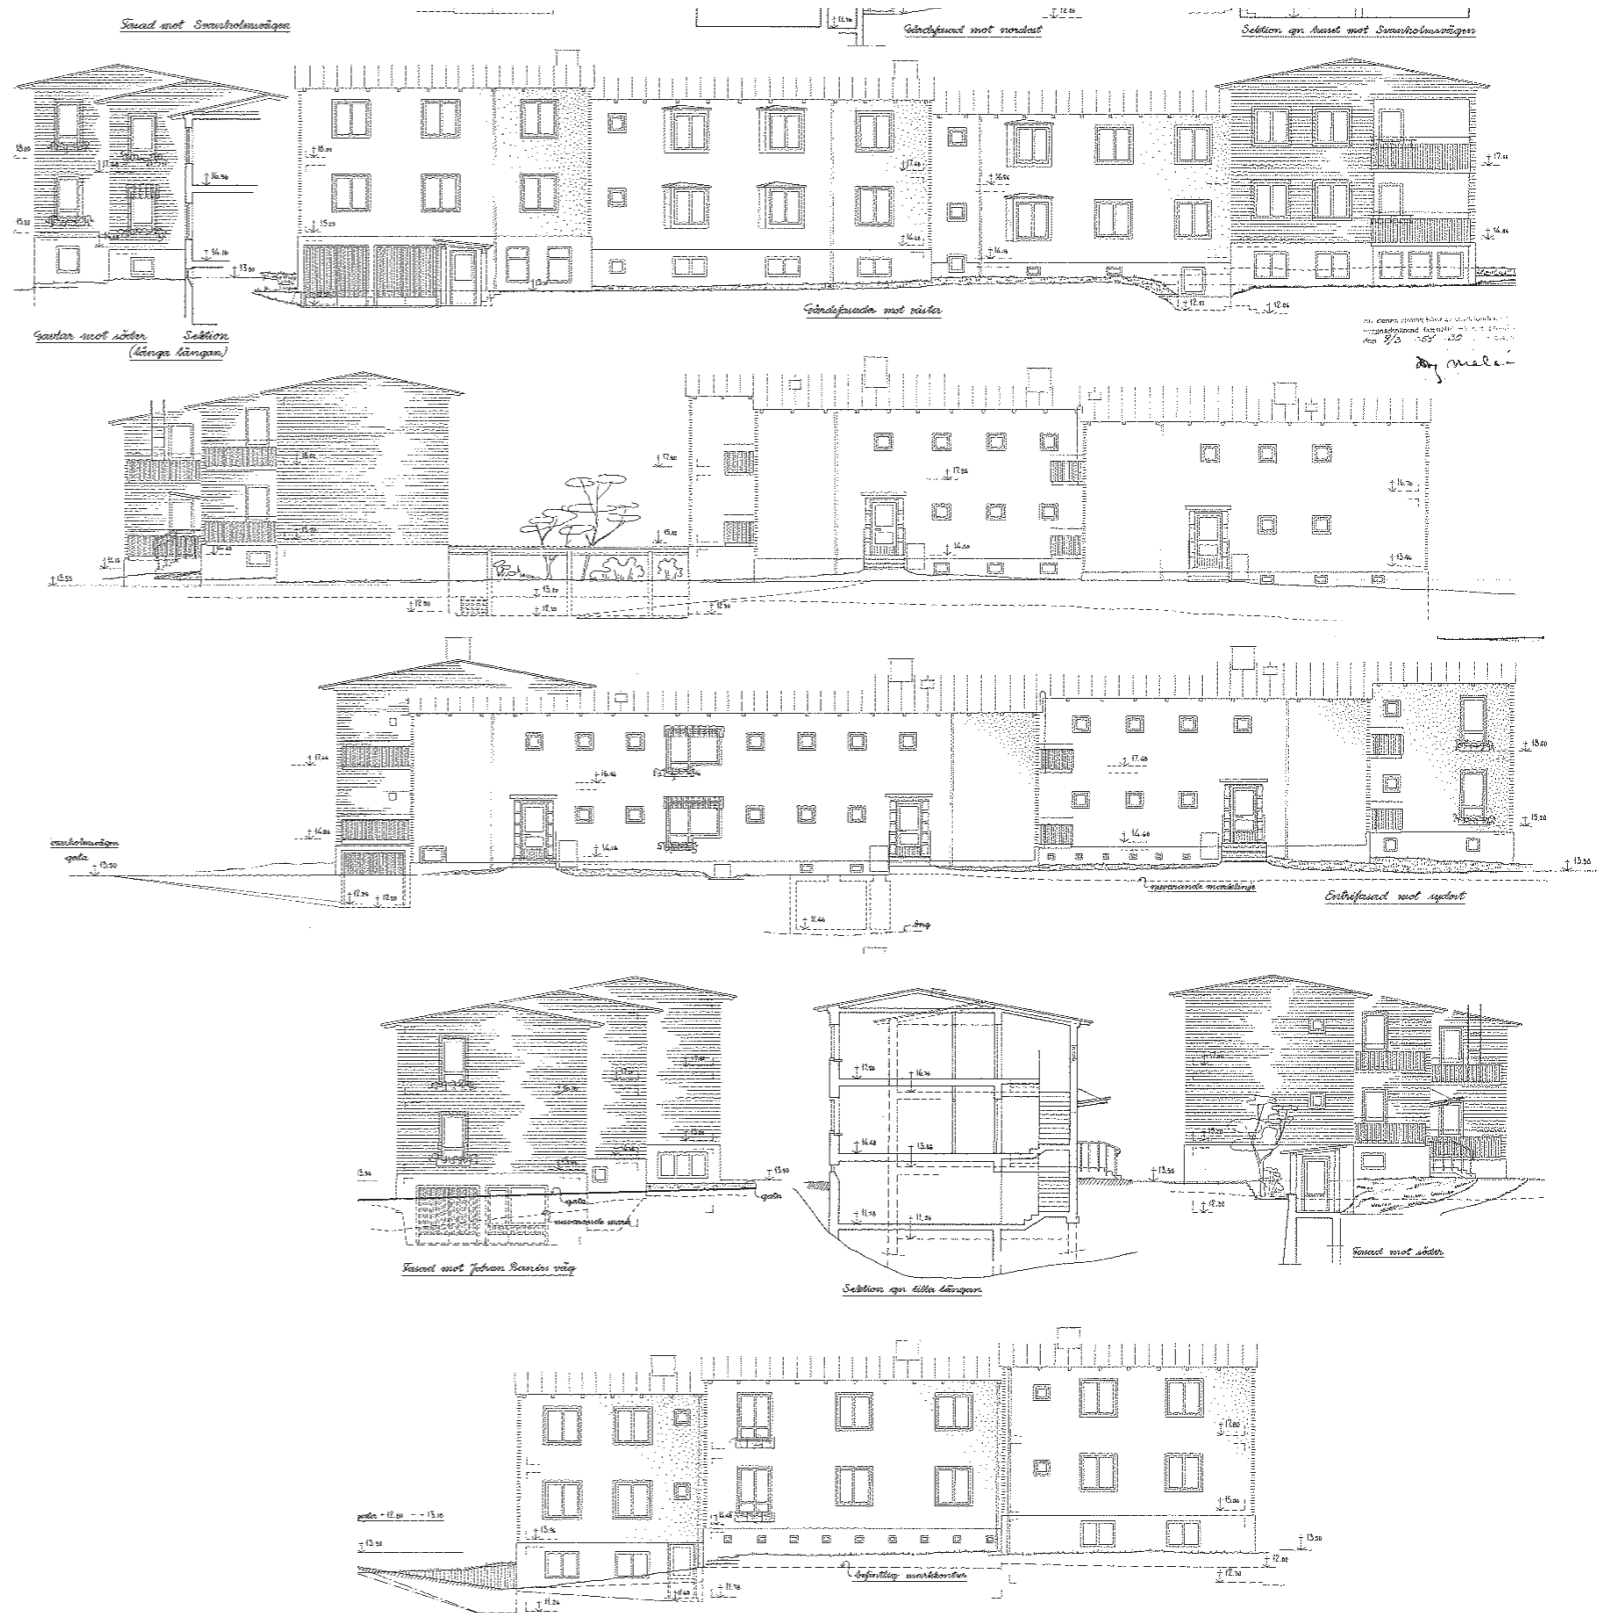
Situationsplan och fasadelevationer. Nybyggnadsritningar 1953-12-01, Elisabeth Edstam Sterner (Kommunarkivet Danderyd).

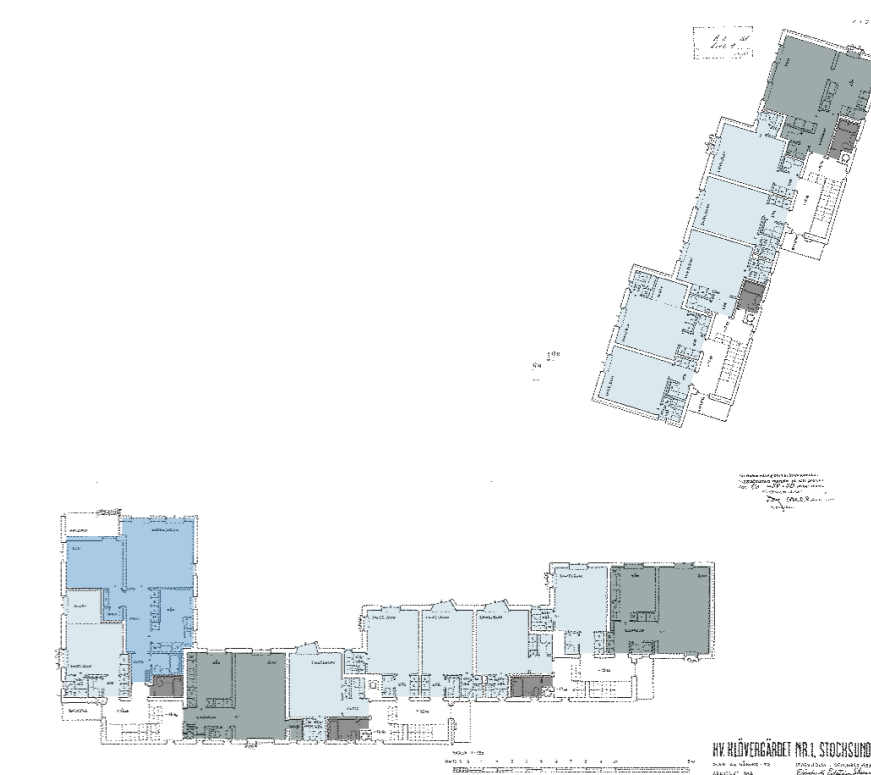
### PLAN VÅNING 1 TR

- TVÅ RUM OCH KÖK
- ETT RUM OCH KÖK
- ENKELRUM MED KOKVRÅ

Planritningar. Nybyggnadsritningar 1953-12-01, Elisabeth Edstam Sterner. Bearbetade av Tengbomgruppen AB. (Kommunarkivet Danderyd).

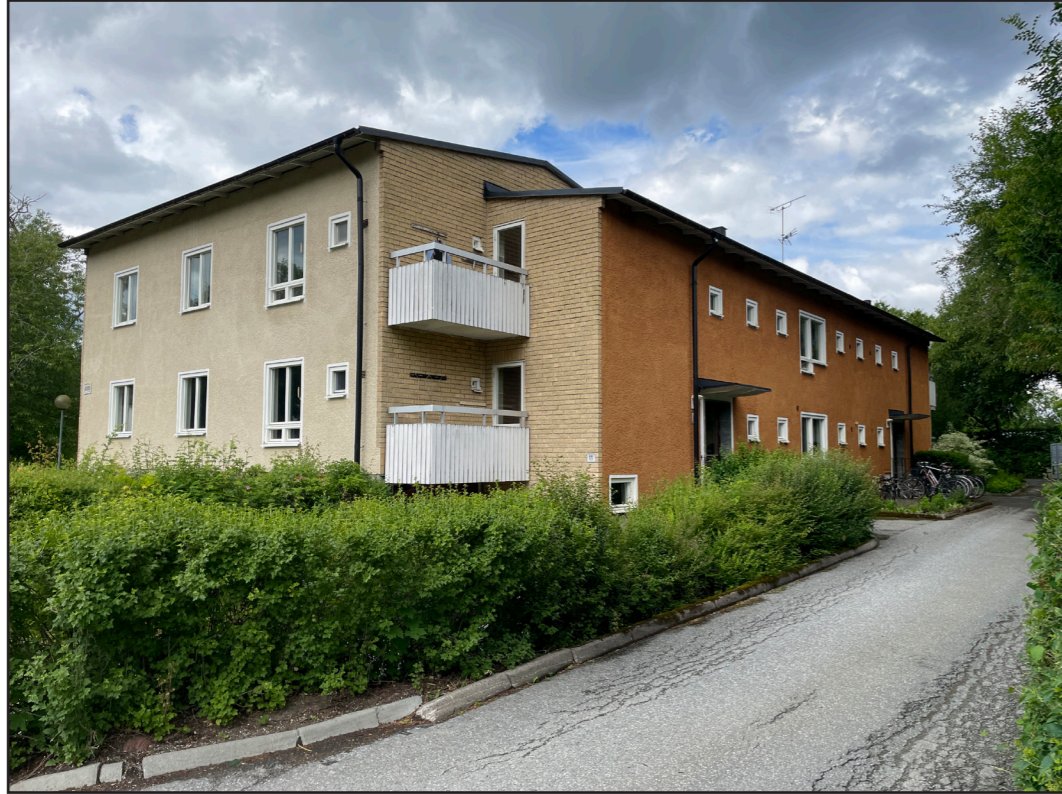
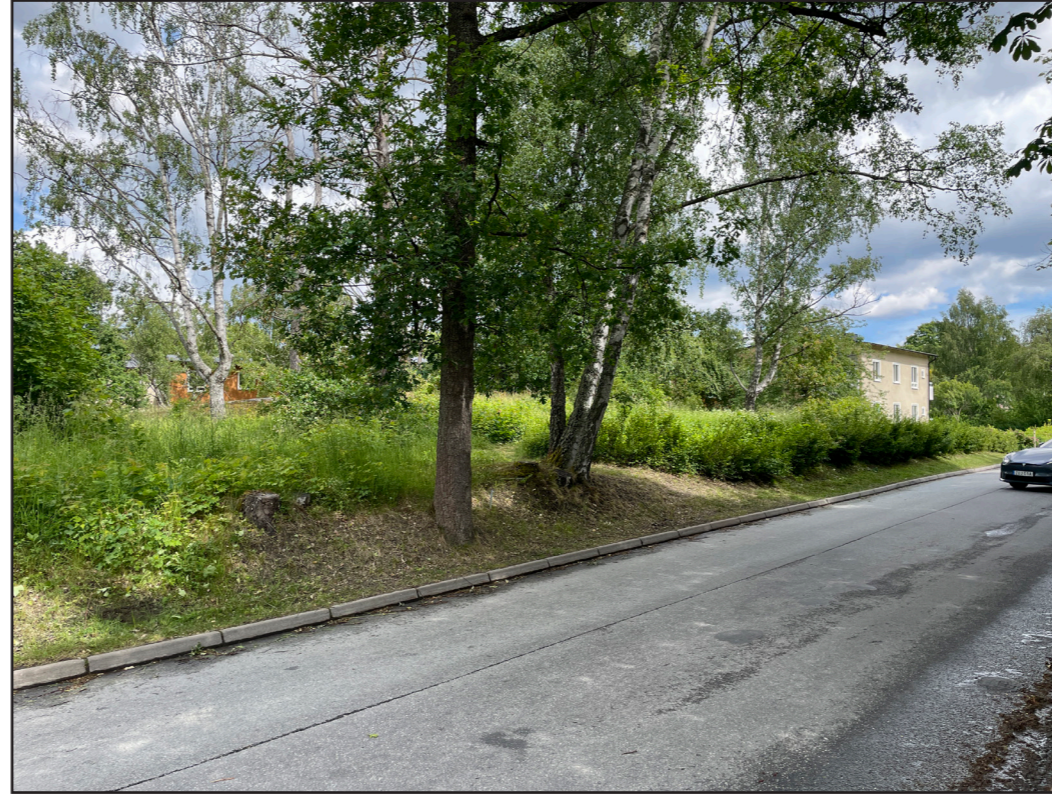
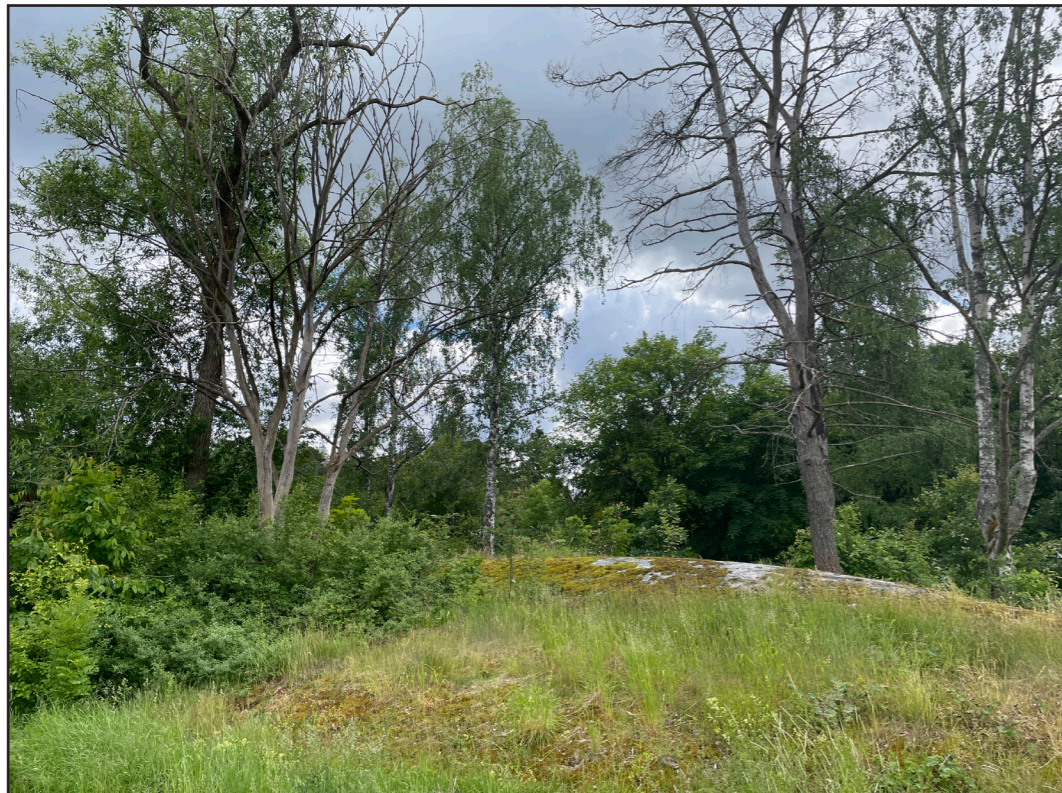
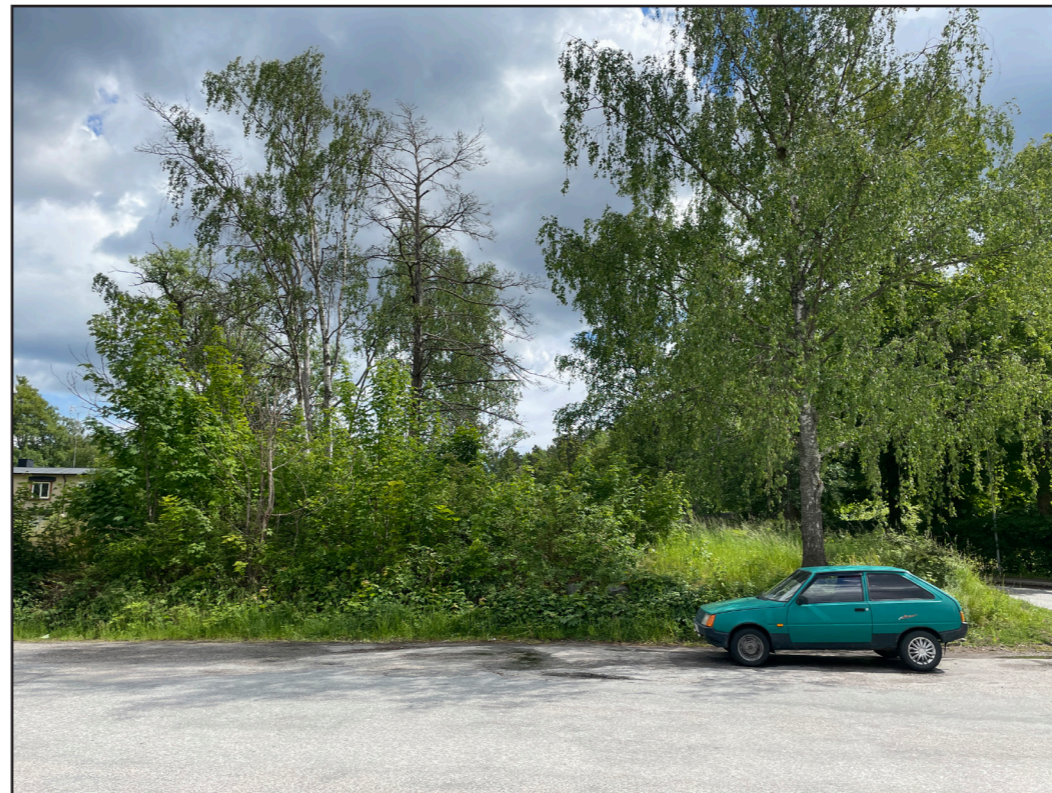
Överst t.v. Den östra fasaden på det längre av de två byggnaderna inom Klövergårdet 1, sett från infarten från Svanholmsvägen.

Överst t.h. Kullen i sydvästra hörnet, sett från Svanholmsvägen.

Arkitekturen är utformad i ett för 1950-talet tidstypiskt formspråk med gavlar i gult tegel, spritputsade långsidor, avfärgade i rostrött respektive ljust gulbeige, och omsorgsfullt utformade entréer med skärmtak, naturstensomfattning, trädörrar med glasade partier, naturstenstrappor och lekfullt utformat smidesräcke.

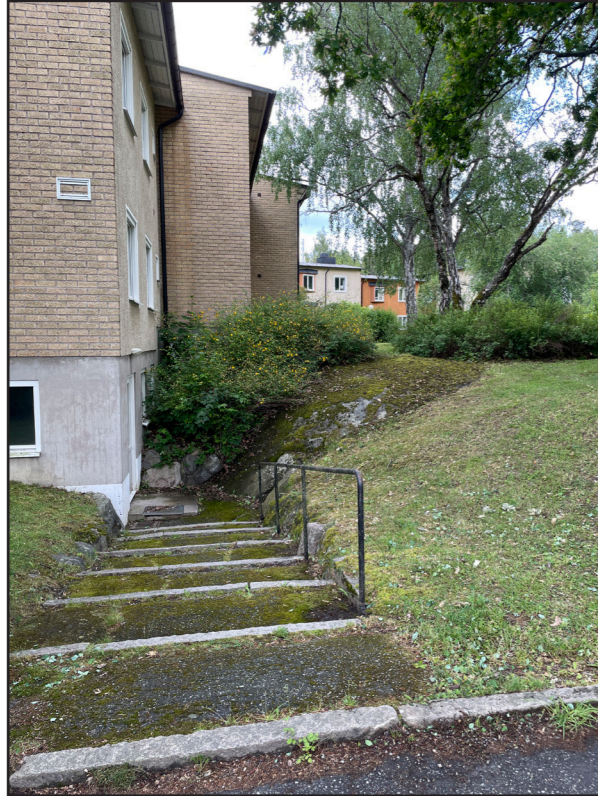
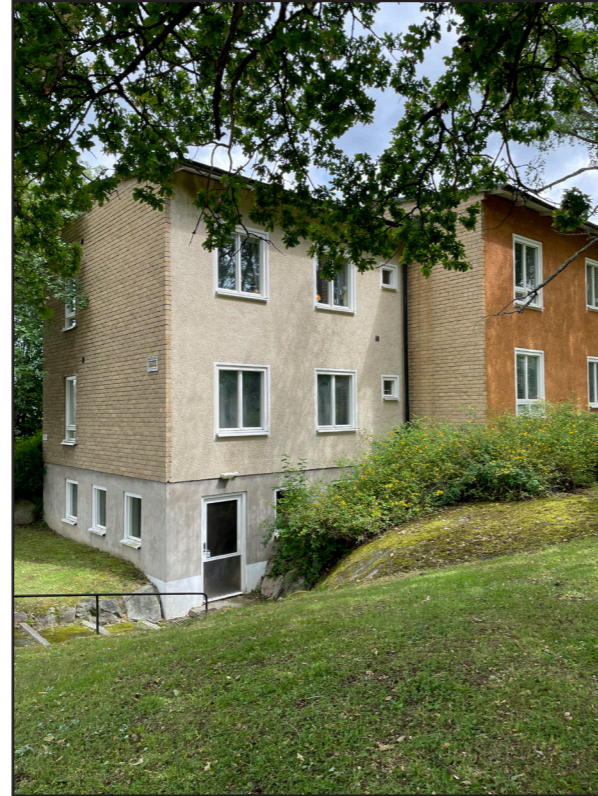
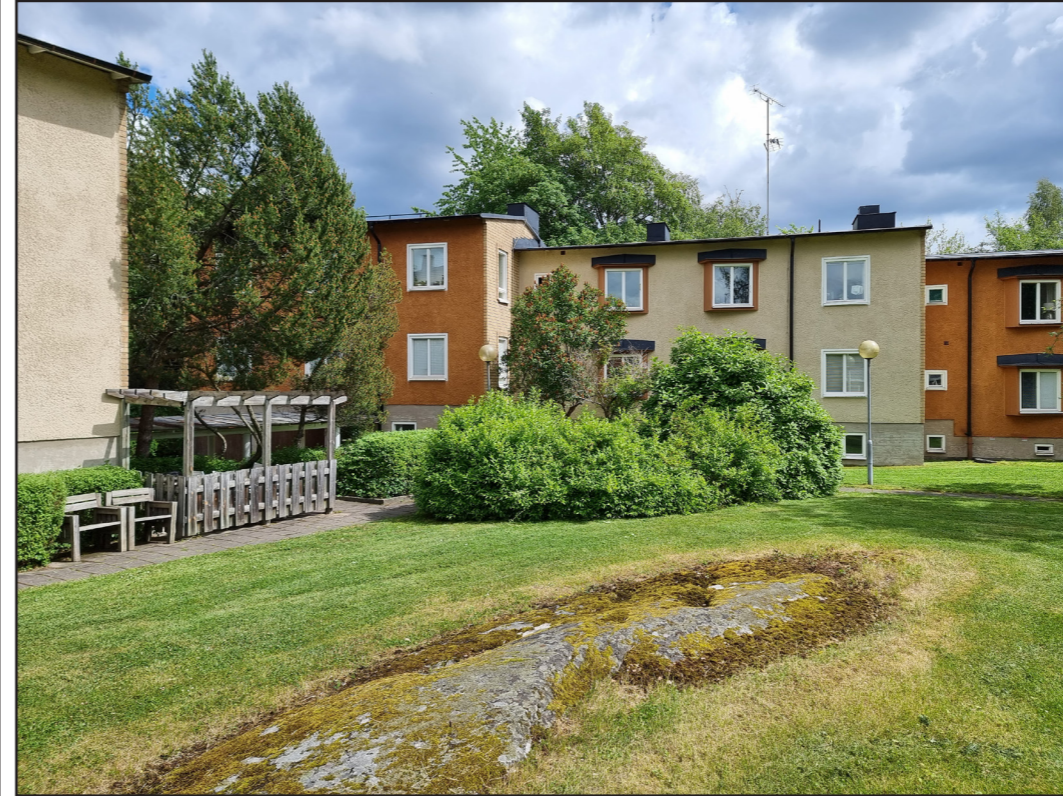
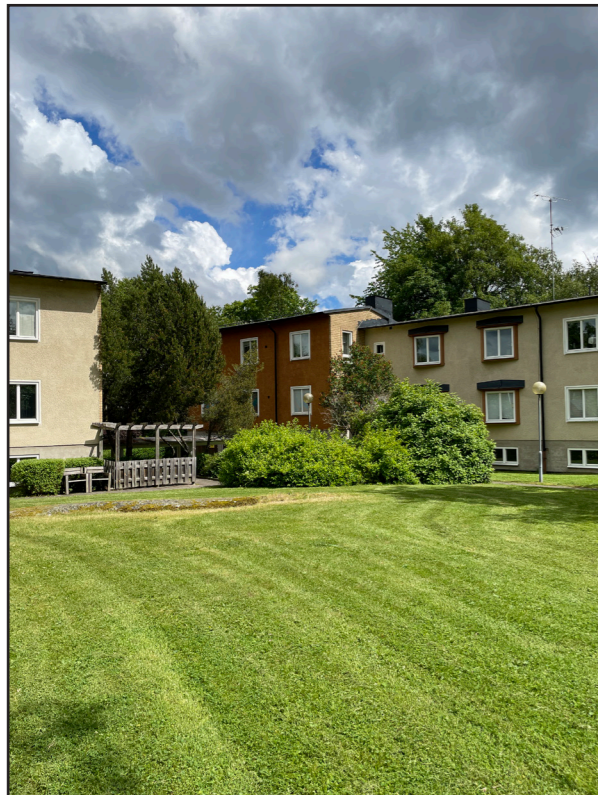
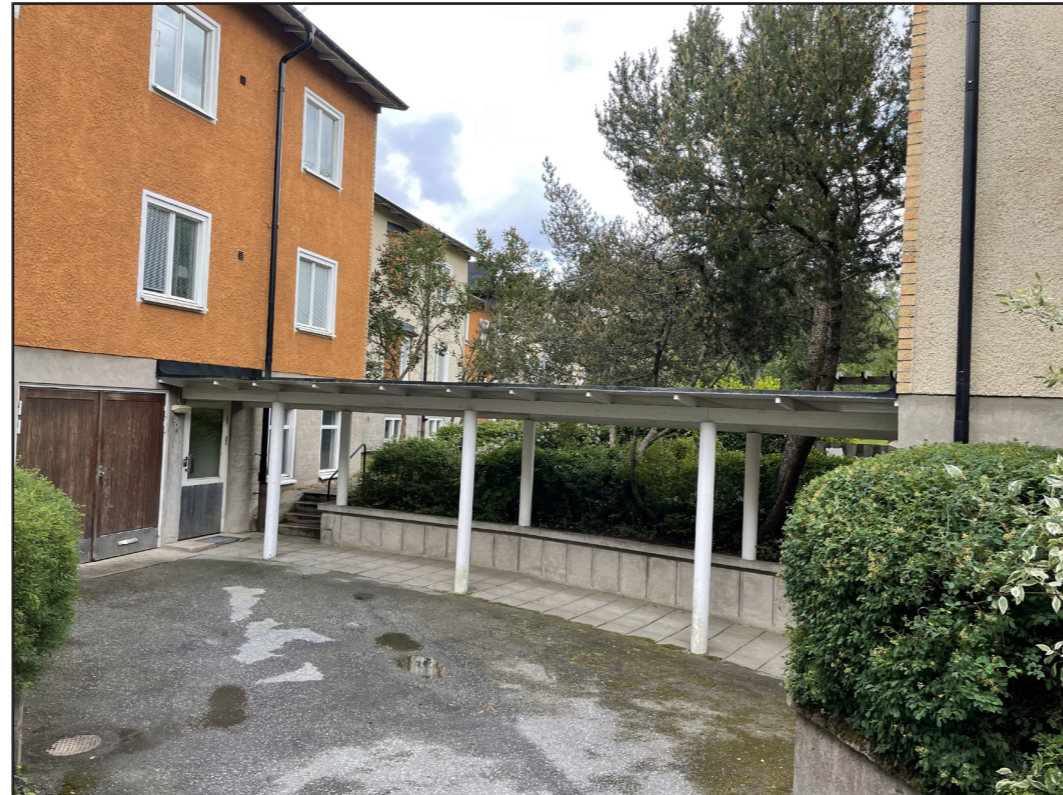
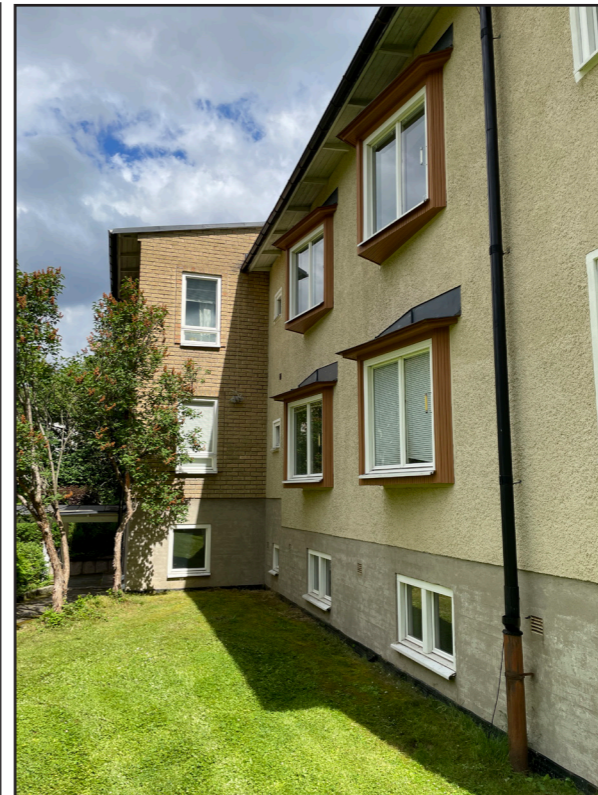
Överst t.v. Trappa ned från Johan Banérs väg, med stålörsräcke och sättsteg i granit.  
Överst i mitten. Trappan leder ned till en källarentré, med glasad trädörr försedd med dekorativ sparkplåt.  
Överst t.h. Vy mot öster, med berg i dagen och ett avskärmande buskage.  
Nederst t.v. Vy mot mellanrummet mellan de två huslängorna.  
Nederst i mitten. Längorna förenas med en väderskyddad förbindelse mellan källarentréerna.  
Nederst t.h. Del av den södra byggnadens västra fasad, med karaktärsskapande burspråk.

- Entrétrappornas nätt utformade räcken.
- Snedställda burspråk klädda i målad karosseripanel på den östra byggnadens fasad mot gården.
- Fasadernas tydligt funktionalistiska gestaltning som avslöjar bostädernas planlösning, slutna mot gatan och med större glasytor mot gården.

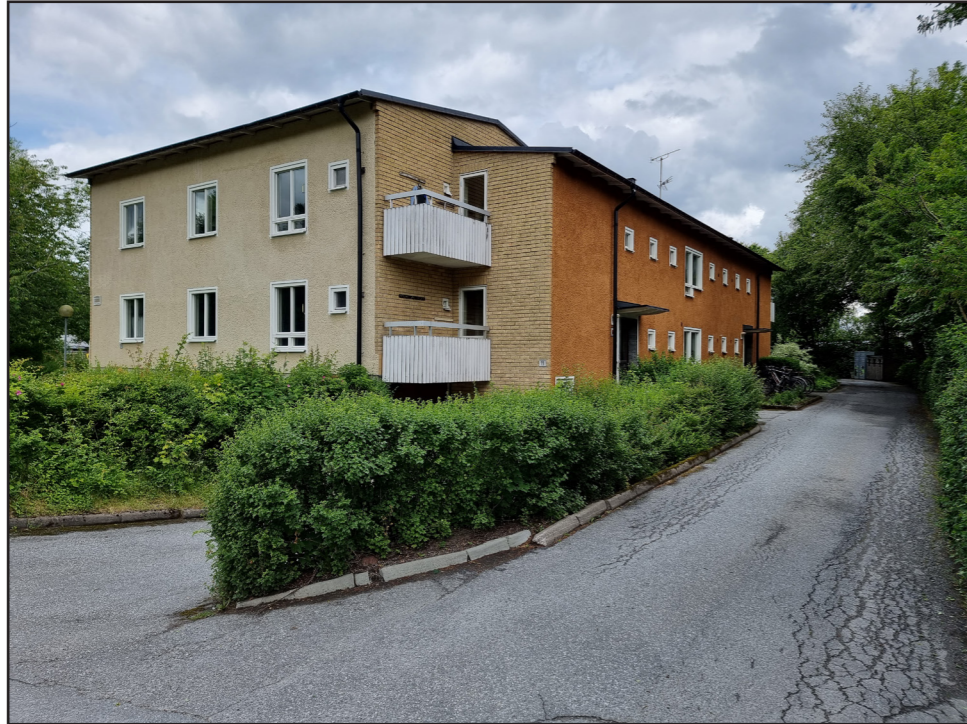
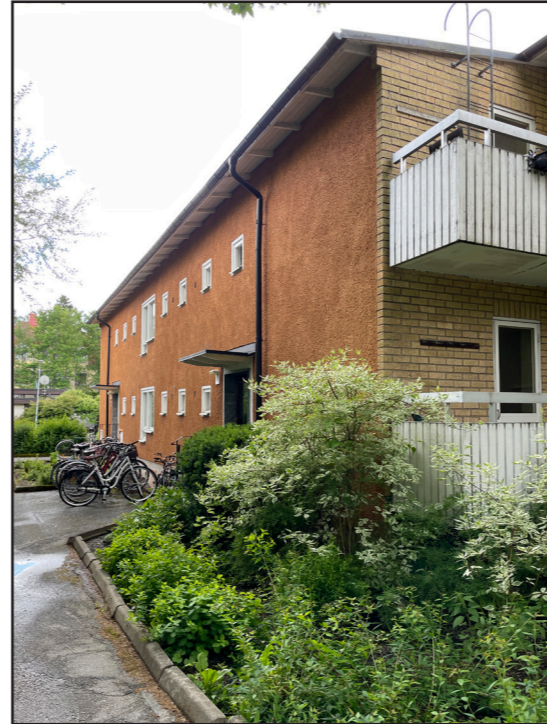
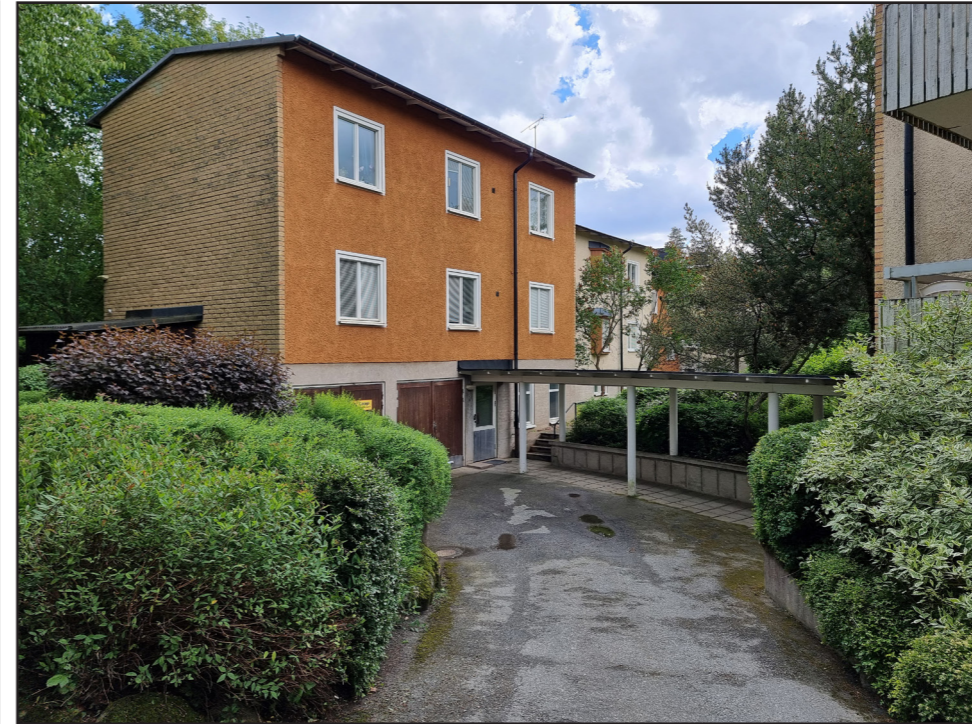
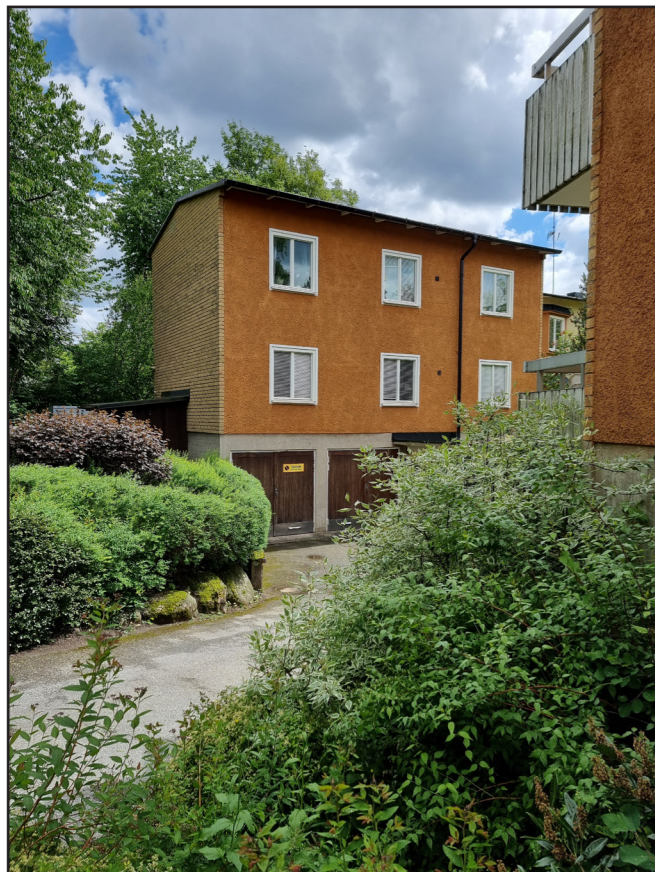
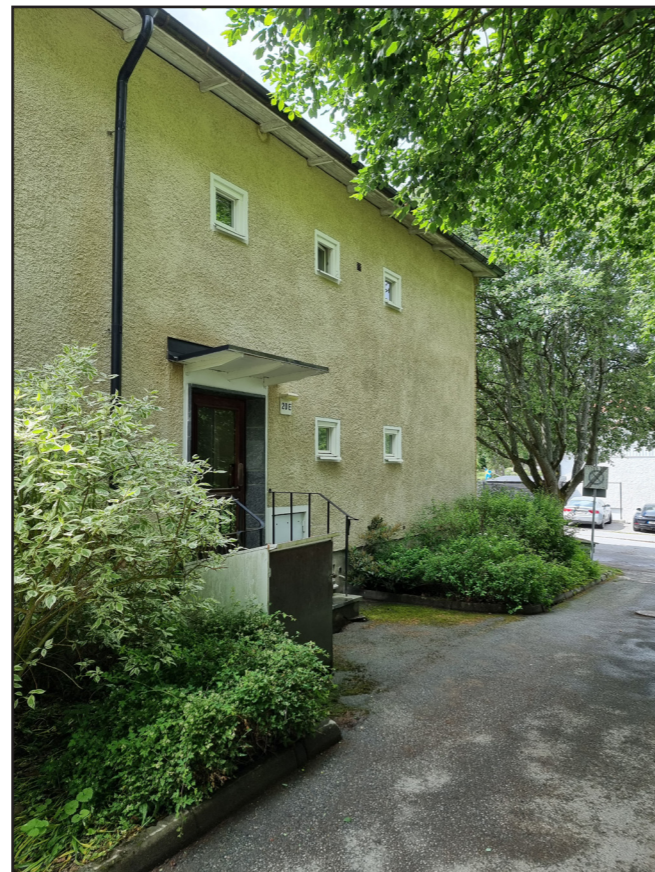
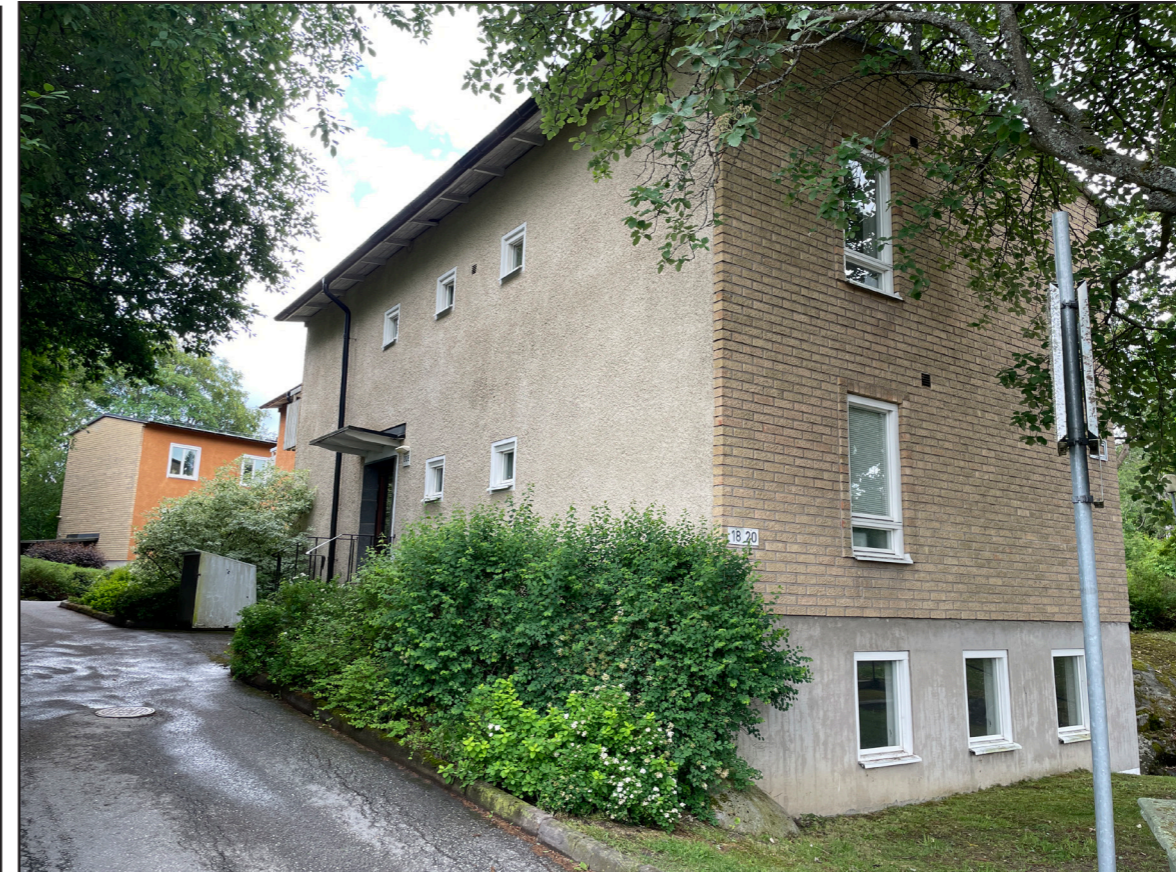
Överst t.v. Angöringsgatan bakom fastighetens bebyggelse från Svanholmsvägen.

Överst i mitten. Fasaderna mot angöringsgatan har medvetet begränsade ljusinsläpp.

Överst t.h. Nedfart till garage och sammanlänkande arkadgång mellan byggnadslängorna.

Nederst t.v. Jordbundna kulörer på putsade fasader.

Nederst i mitten. Trappsentréer mot angöringsgata.

Nederst t.h. Angöringsgatan bakom fastighetens bebyggelse från Johan Banérs väg.

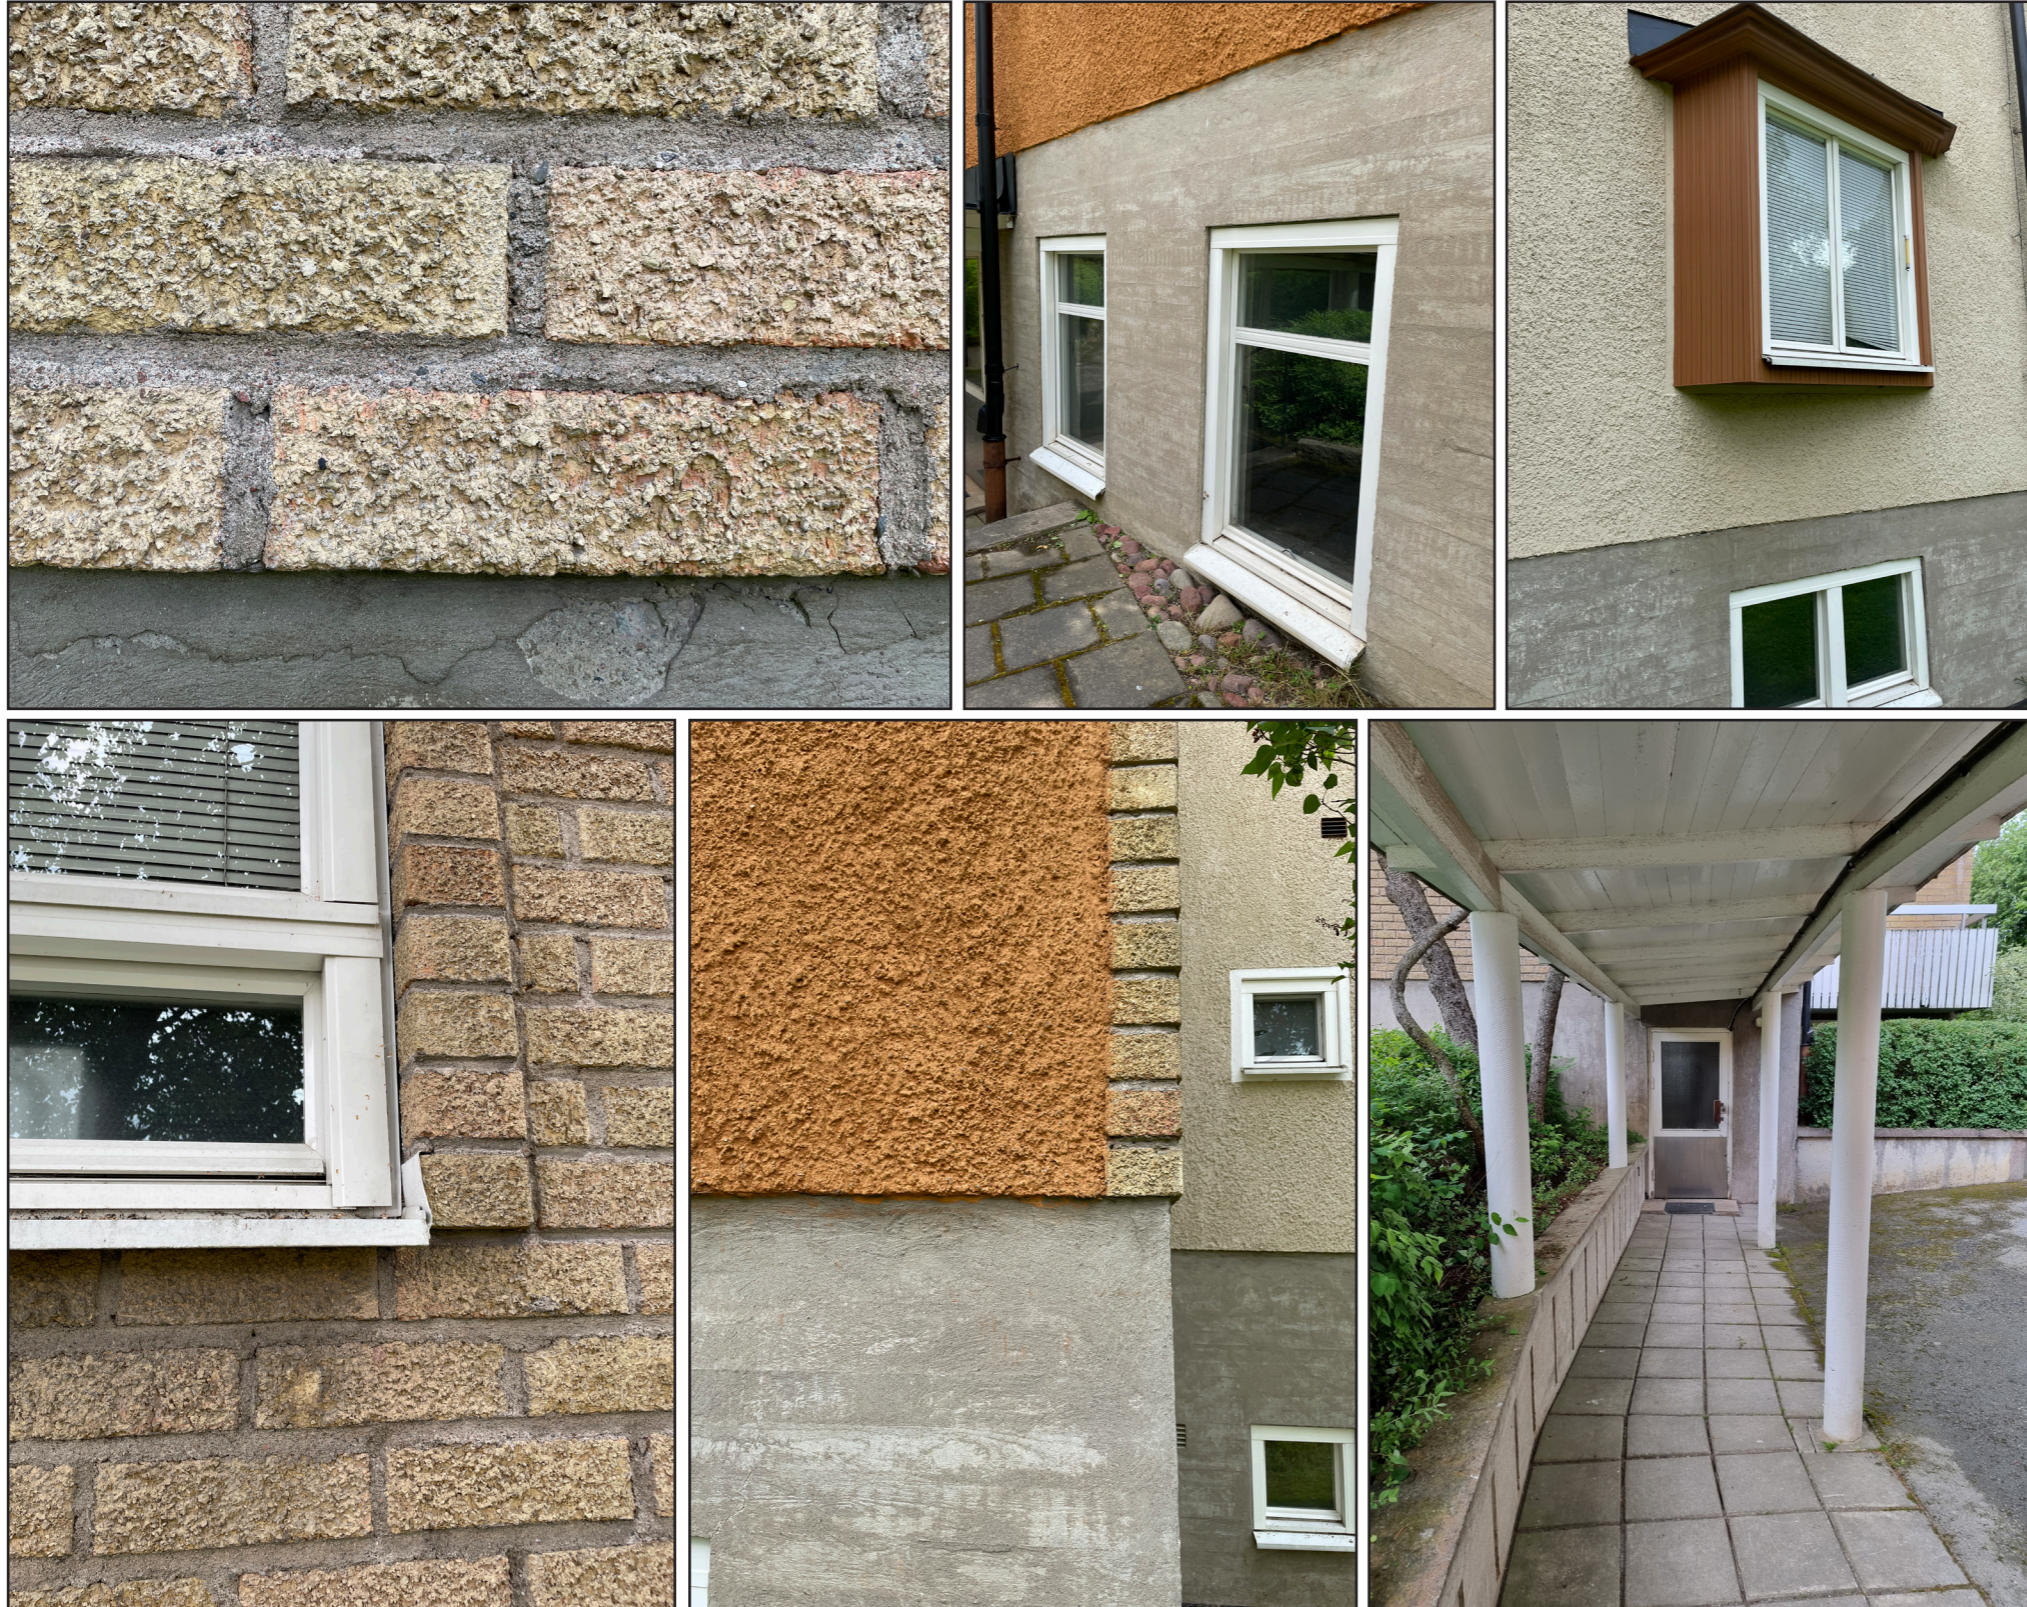
Överst t.v. Gavlarna är klädda med tegel som bearbetats med en grov slamning.

Överst i mitten. Sockeln har en tunn, bräddriven slamning som visar gjutningens brädfodring. Här syns också exempel på fönster-  
nas anpassning till rumsfunktion, byggnaderna uppvisar en ovan-  
ligt stor variation av fönsterindelningar.

Överst t.h. Ett av de panelinklädda och vinklade burspråken.

Nederst t.v. Mönsternurning kring fönster.

Nederst i mitten. mötena mellan fasadernas olika bearbetningar  
skapar livfulla kontraster.

Nederst t.h. Förbindelsegången mellan källarvåningarna är enkelt  
men stilfullt utformad, typiskt för folkhemsarkitekturens utveckling  
av funktionalismen.

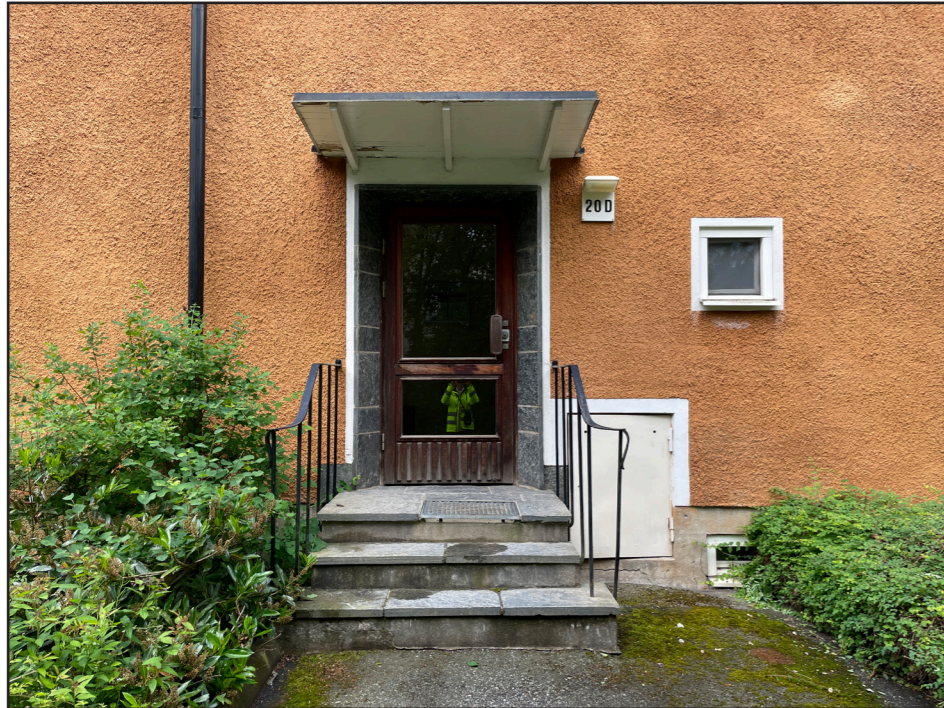
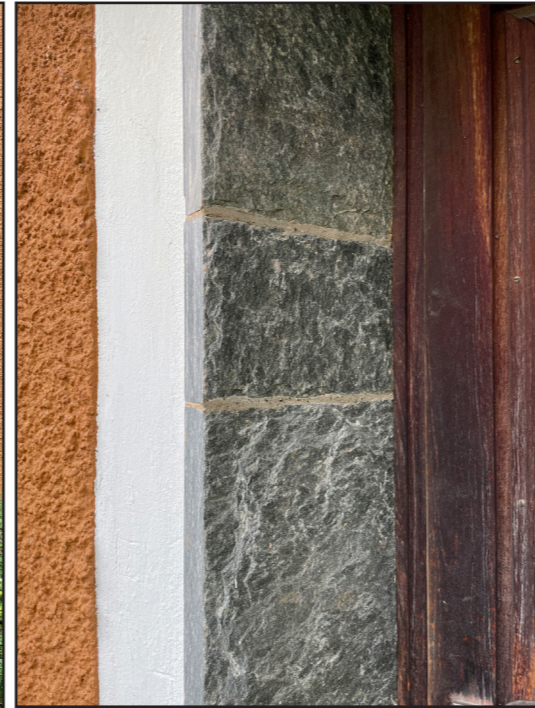
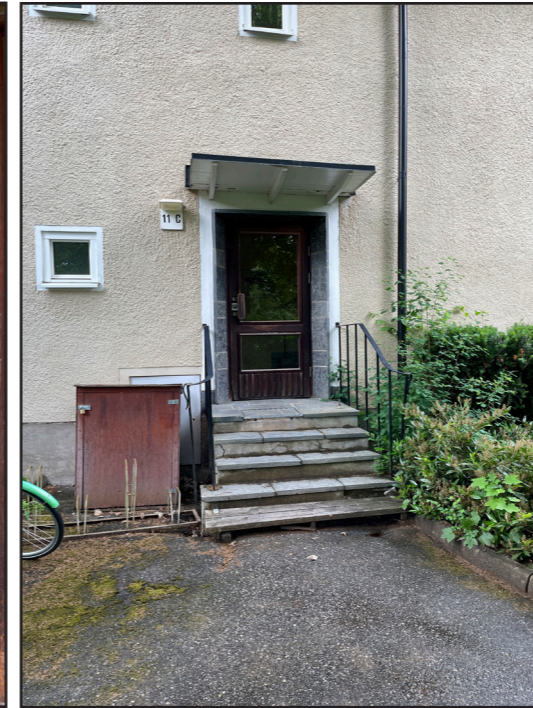
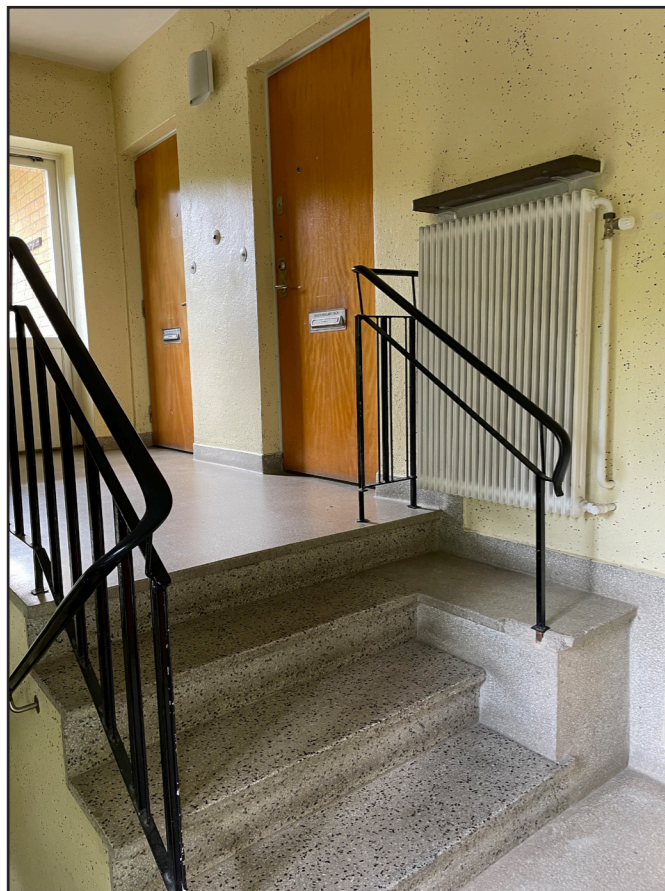
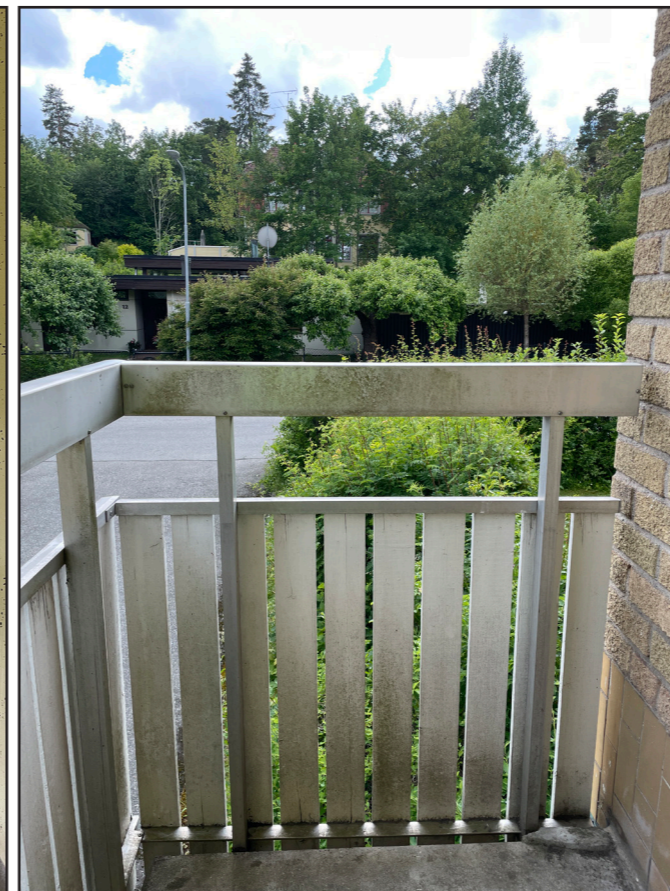
Överst t.v. Från hörnet Johan Banérs gata och Svanholmsvägen.  
Överst i mitten. Vinklad dörrömfattning av skifferplattor.  
Överst t.h. Inblick i kvarteret från Johan Banérs väg. Befintlig bebyggelse syns tydligt trots sitt mycket indragna läge.  
Nederst t.v. Fastighetens nordvästra hörn med den karaktärsskapande eken.  
Nederst i mitten. Bevarad dörr in till ursprunglig telefonhytt. Fönstret är av linjeglas.  
Nederst t.h. Befintlig bebyggelse är tydligt synlig från Svanholmsvägen.
