Uppdragsnamn: Klövergården 1  
Titel på rapporten: Kulturmiljöutredning och konsekvensanalys  
Version: Slutversion  
Datum: 2024-09-02

Beställare: Danderyds kommun  
Kontaktperson: Frida Helander

Konsult: Tyréns Sverige AB  
Uppdragsansvarig: Tobias Mårud  
Handläggare: Daniel Nilsson, Johanna Karlsson  
Kvalitetsgranskning: Jonna Nilsson

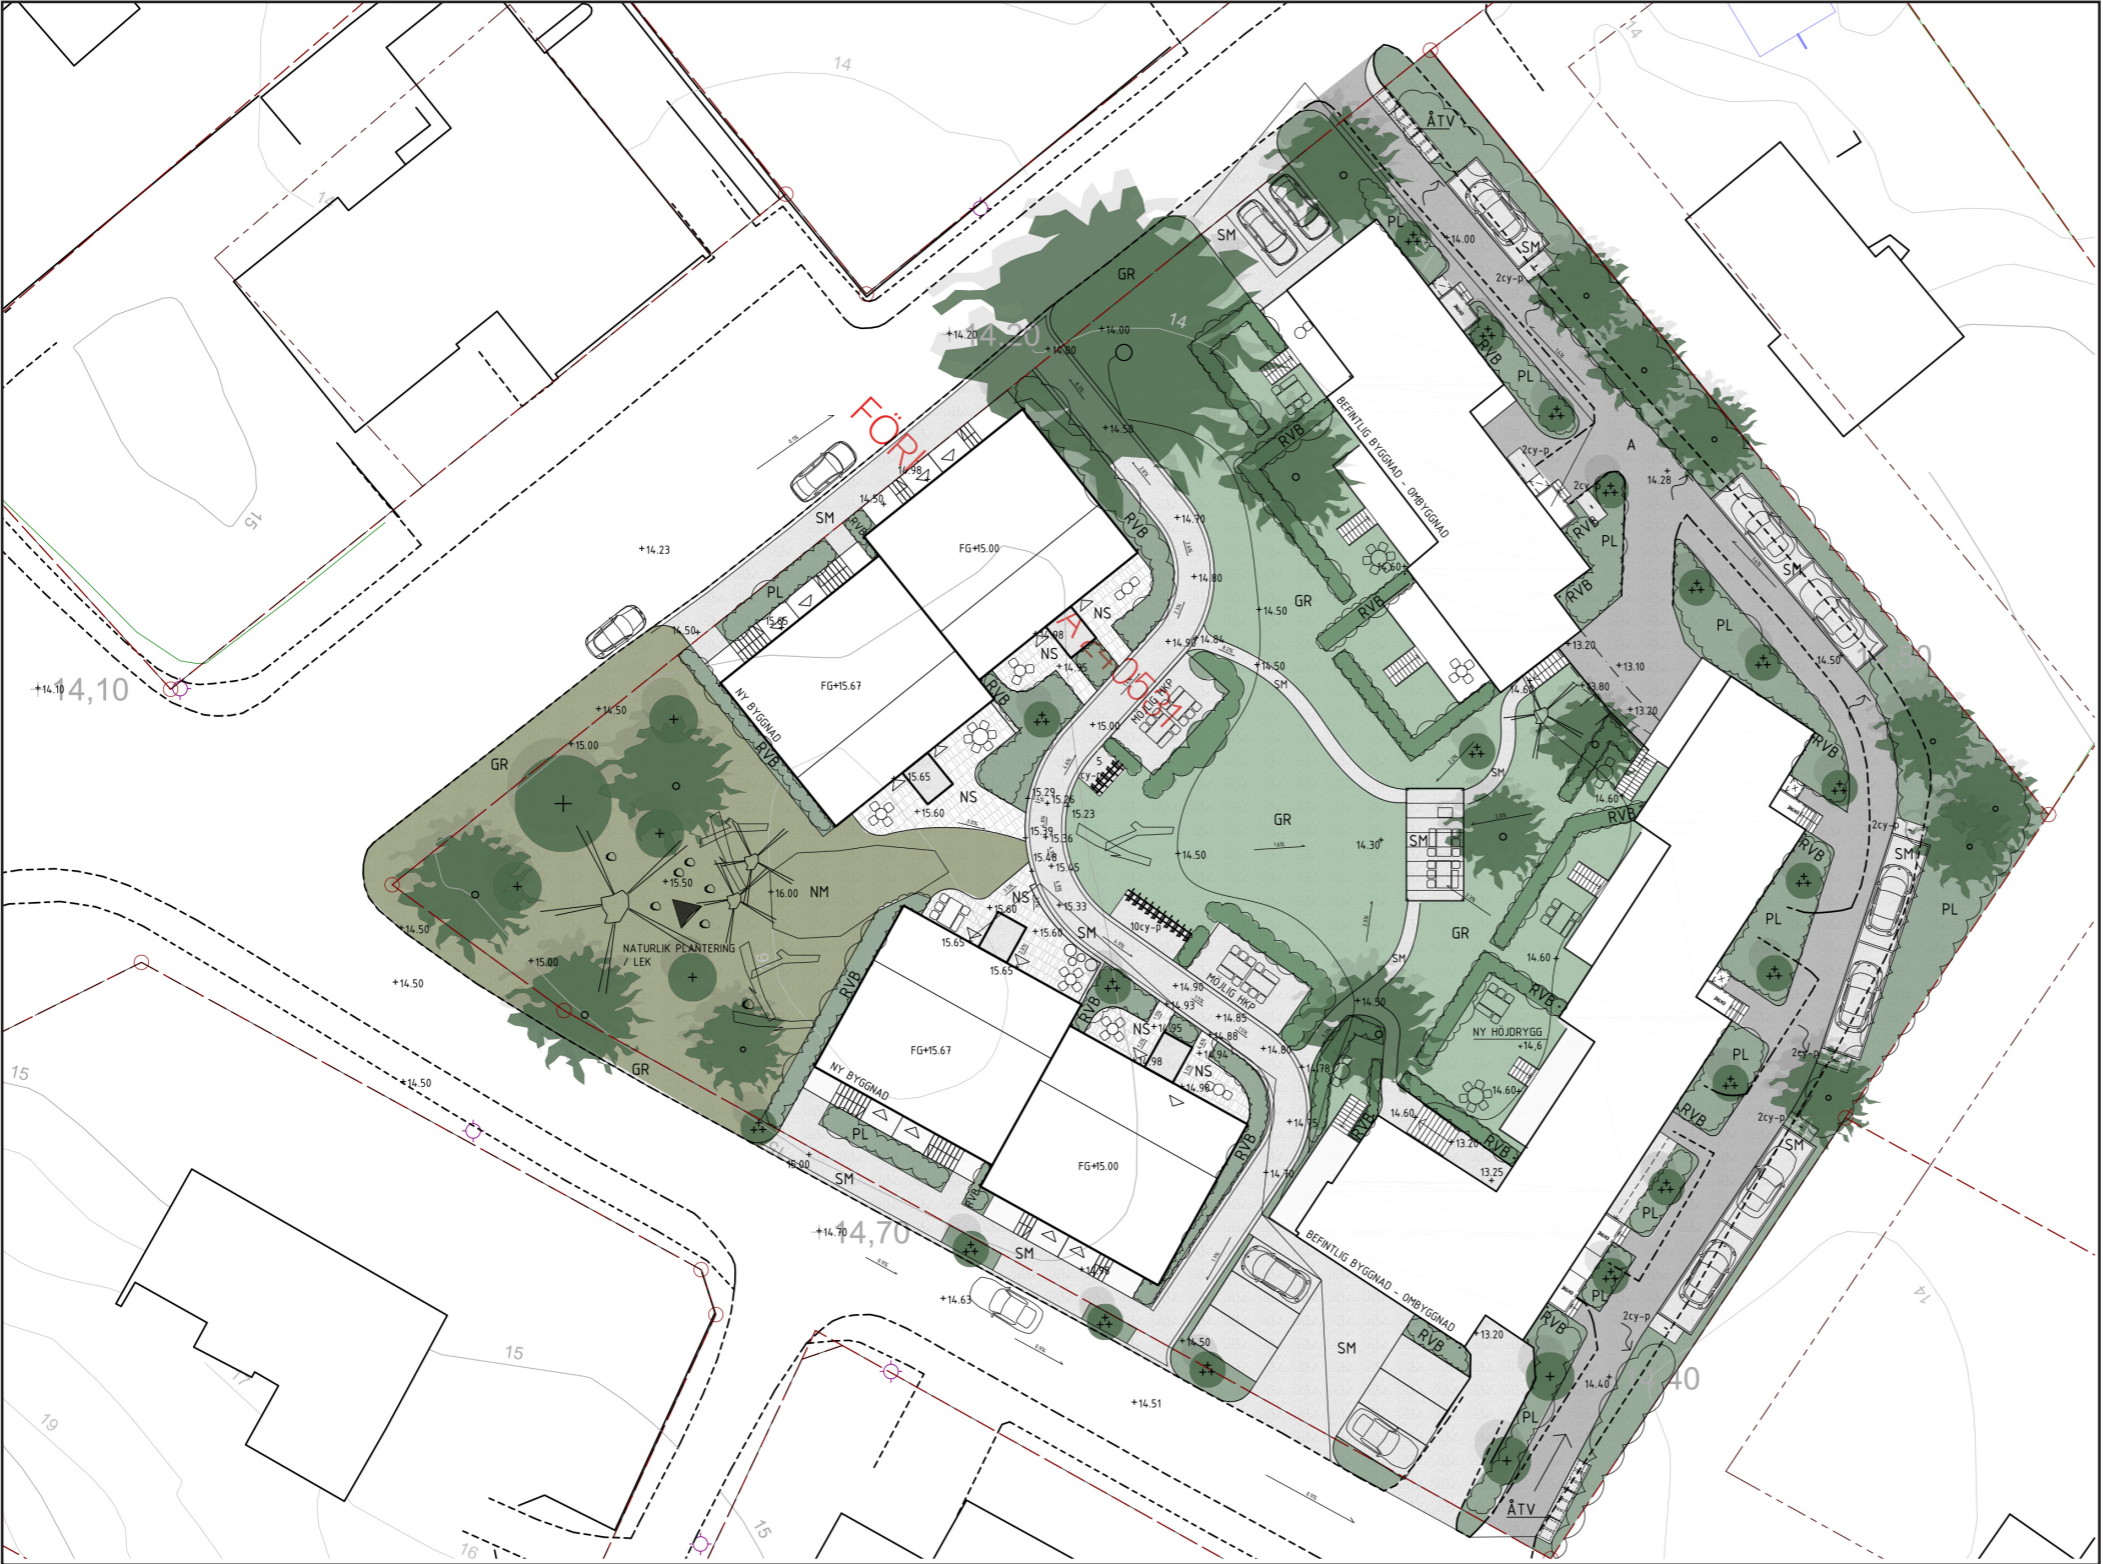
Situationsplan tillägg nya radhus. Gestaltungs-PM 2024-06-07 (Wählin fastigheter, Kod arkitekter).

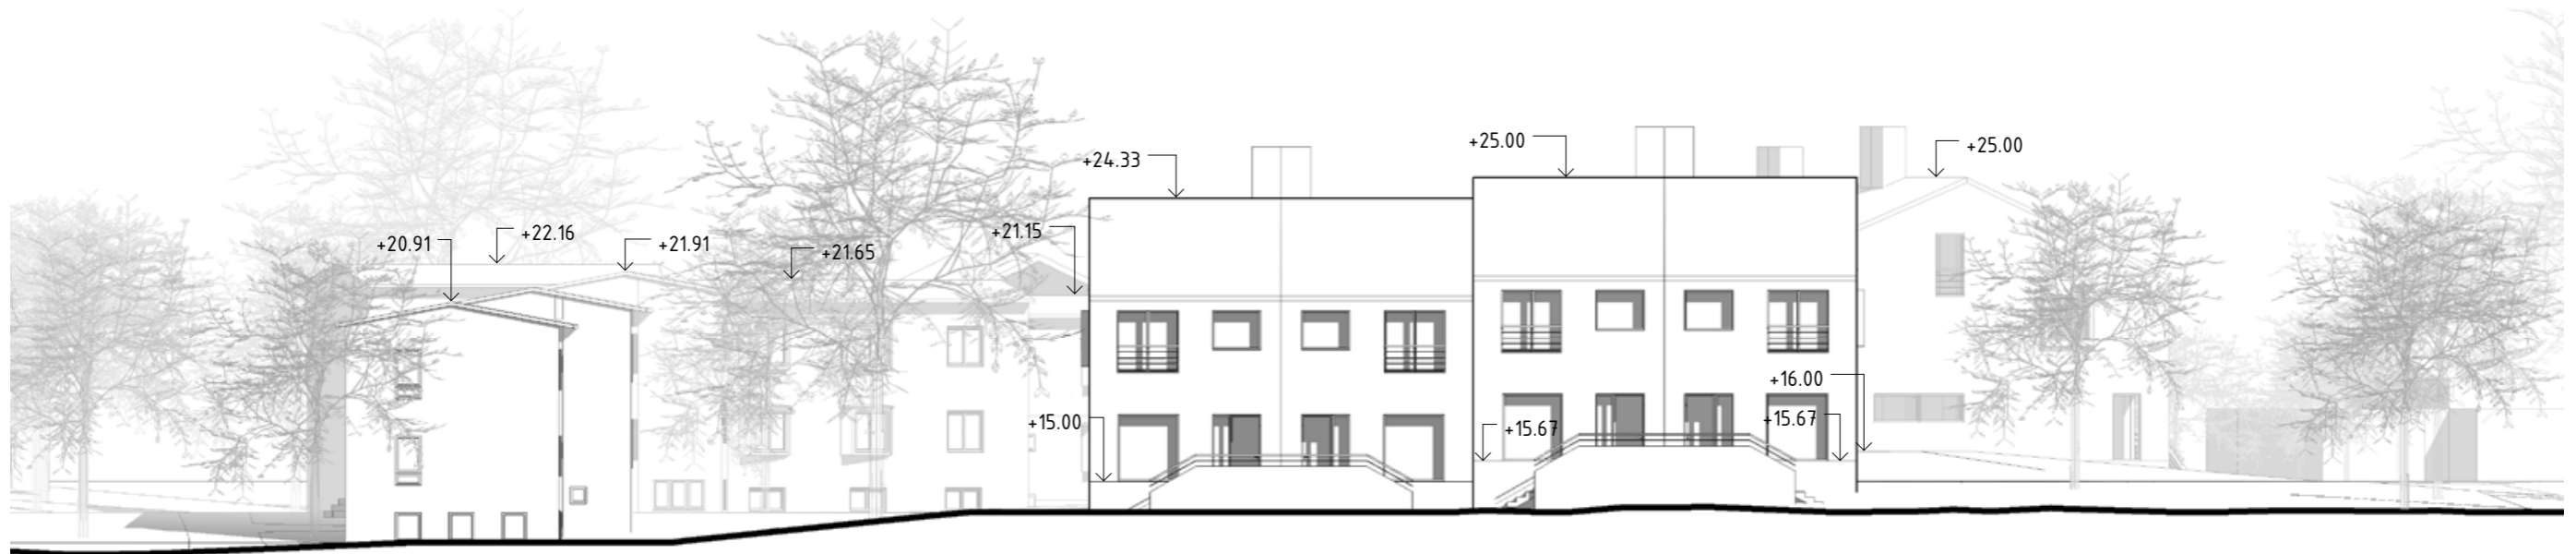
Fasad mot Johan Banérs väg

Fasadelevationer mot Johan Banérs väg och Svanholmsvägen. Gestaltungs-PM 2024-06-07 (Wählin fastigheter, Kod arkitekter).

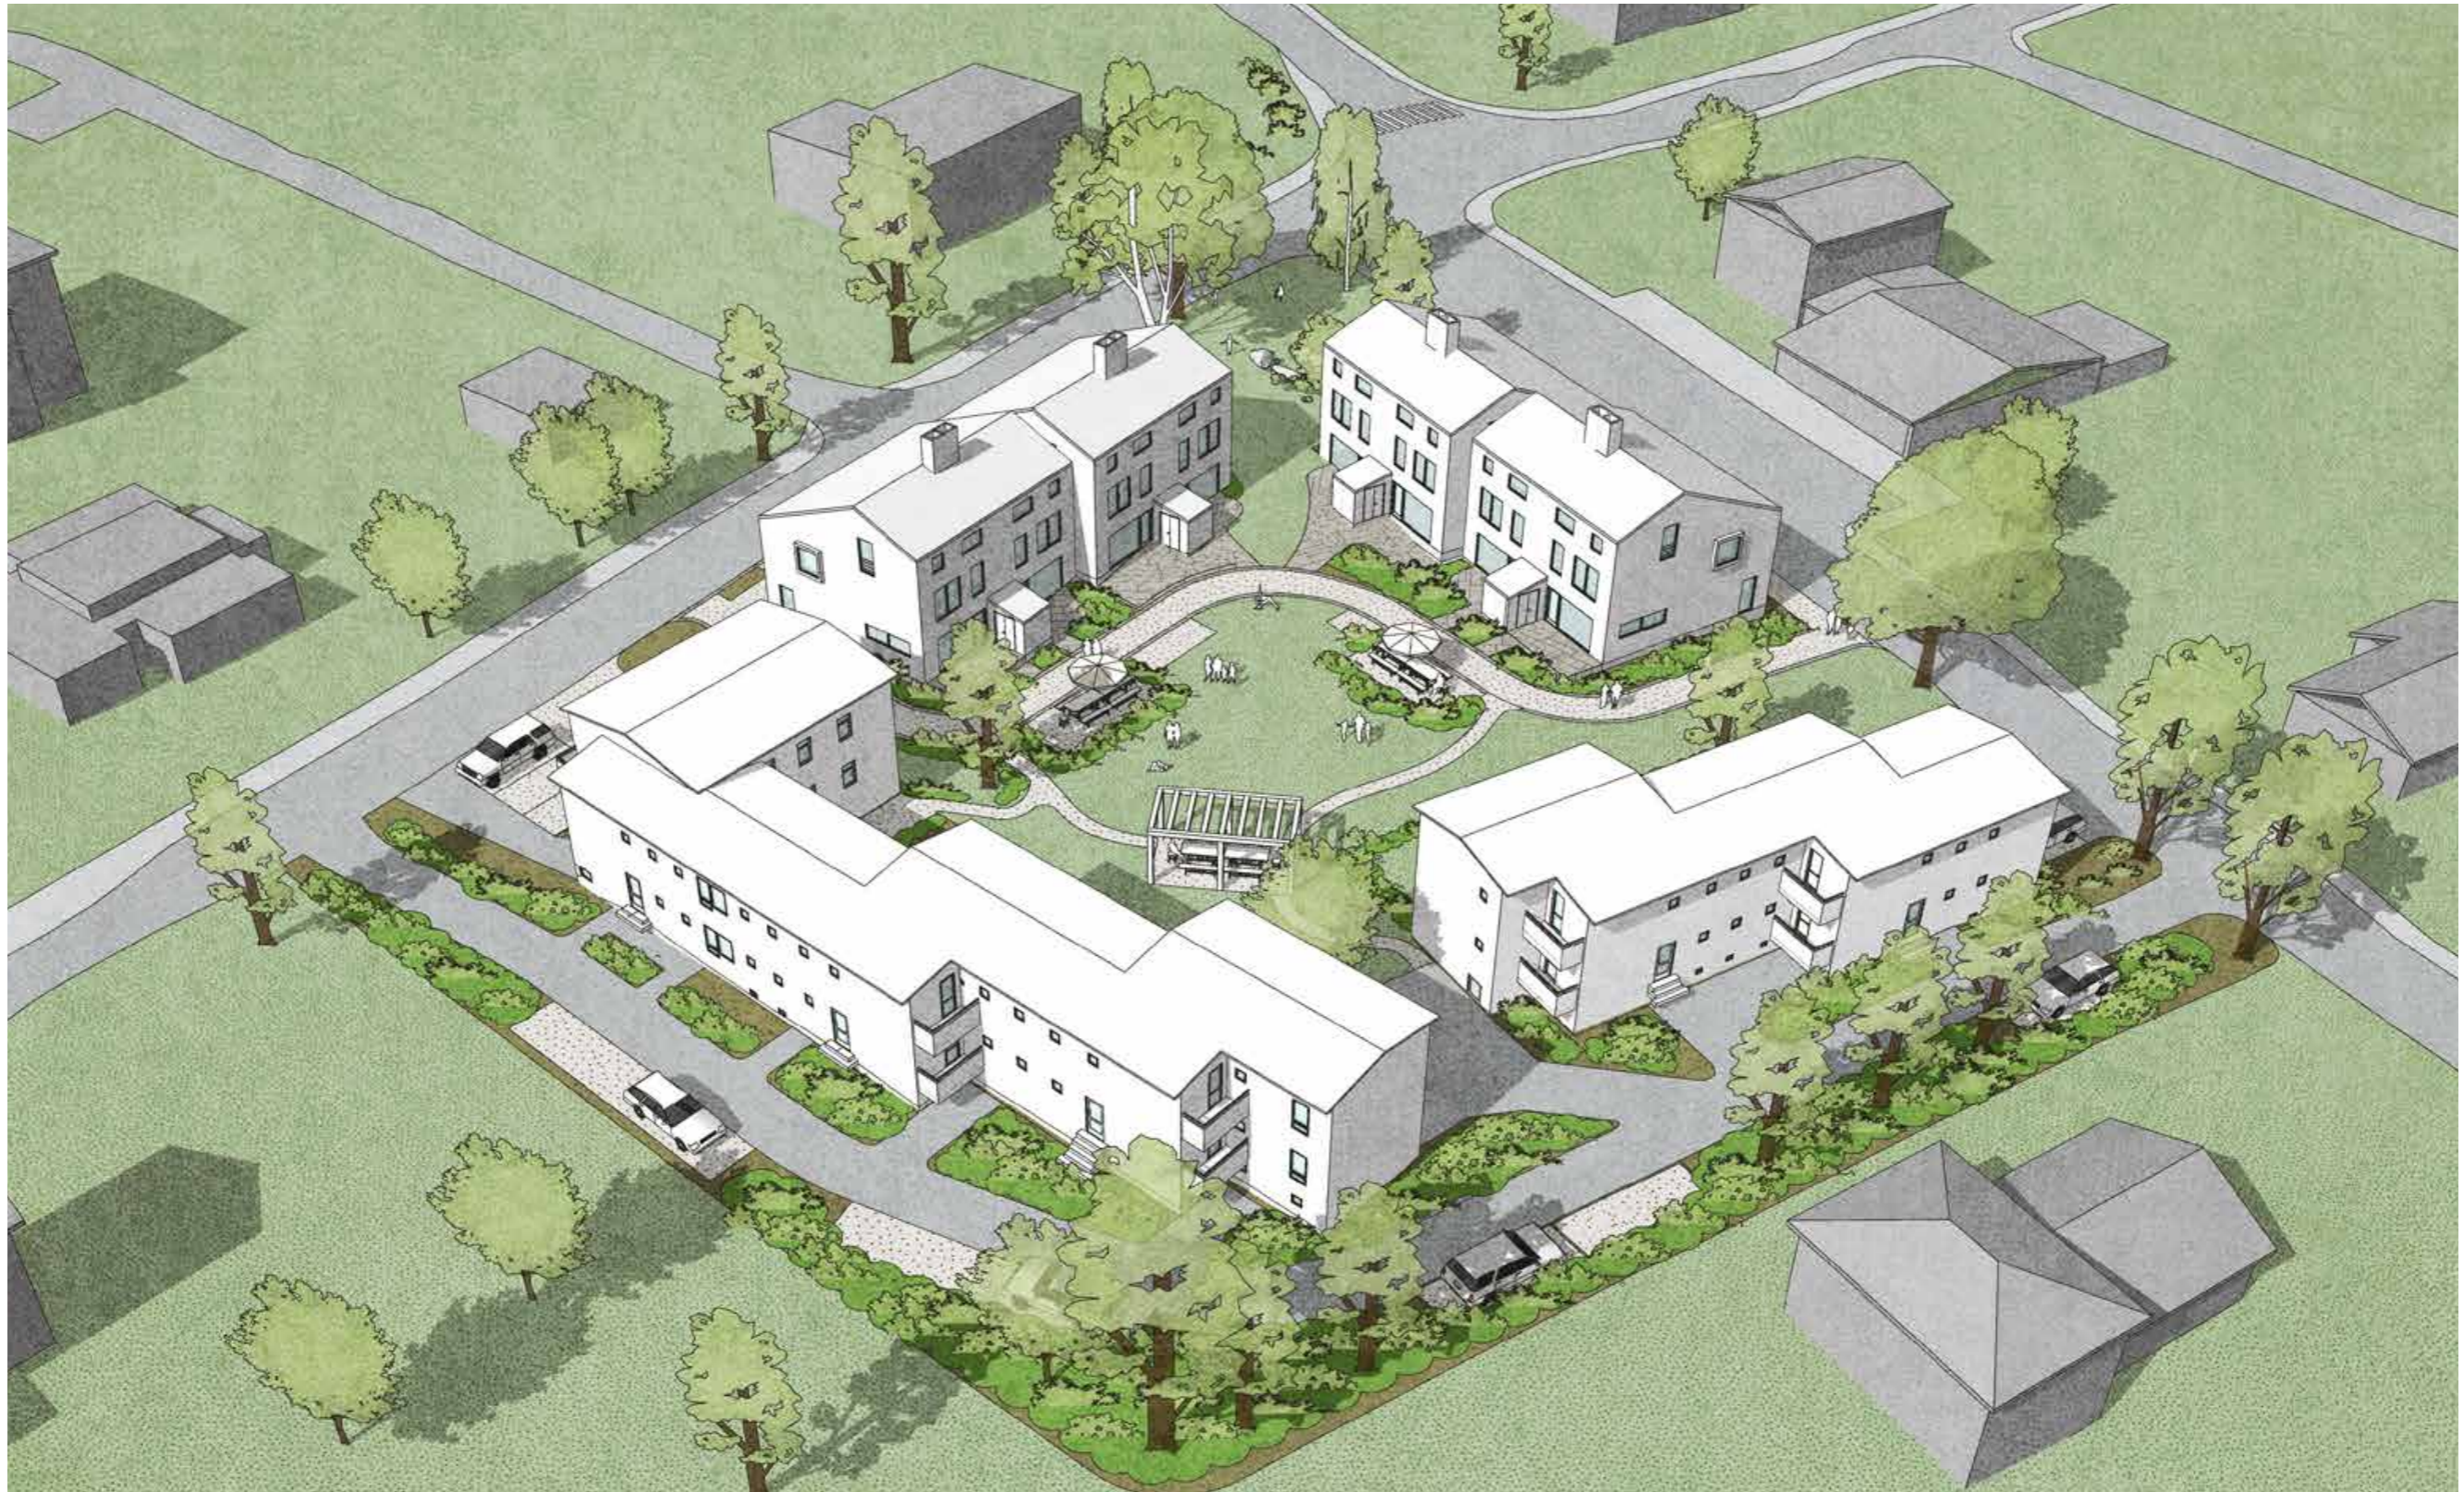
Flygvy från öster. Gestaltnings-PM 2024-06-07 (Wählin fastigheter, Kod arkitekter).
