Miljökonsekvensbeskrivning  
**DETALJPLAN DANDERYDS SJUKHUS**

**Uppdrag:** 326593B Danderyds sjukhus detaljplan  
**Titel på rapport:** Miljökonsekvensbeskrivning detaljplan Danderyds sjukhus  
**Status:** MKB inför plansamråd  
**Datum:** 2025-03-21

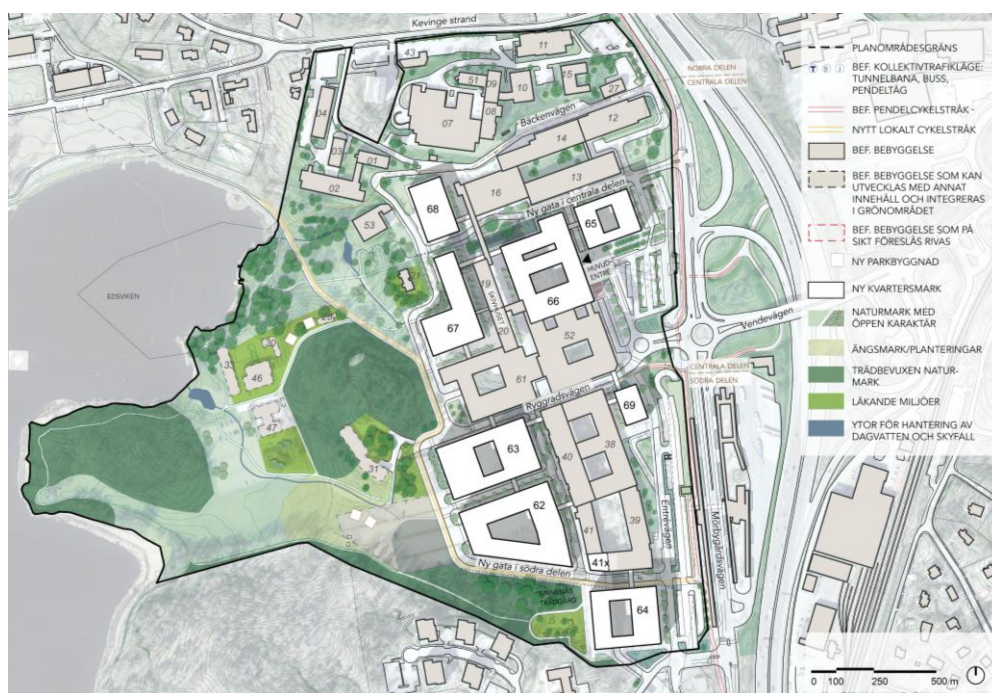
Figur 4. Illustrationsplan tillhörande planförslaget som speglar utvecklingens avsikt. Planförslaget möjliggör även andra placeringar av byggnaderna.

Illustrationsplanen redovisar en nedbruten kvartersstruktur formad av befintliga och tillkommande vårdkvarter.

Två dagvattendammar föreslås i sjukhusparken, andra placeringar kan också vara tänkbara.

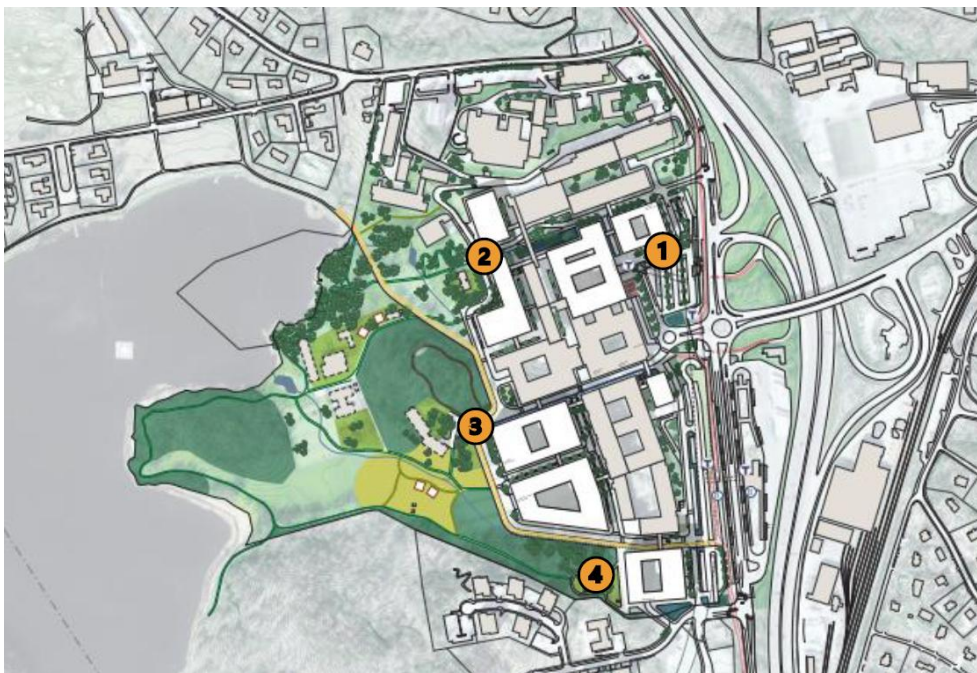
Figur 12. Illustrationsplan, översikt planförslaget. Föreslagna platser för läkande trädgård, 1 Huvudentrén med dubbelallén, 2 noden norra lokalgatan, 3 noden vid byggnad 31, 4 nuvarande Läkande trädgård (Tyréns, 2025d).

Planförslaget ger, precis som nollalternativet, även flera möjligheter att utveckla yttre läkande miljöer. De är ofta designade med olika växter, sittplatser och gångstigar för att skapa en avkopplande atmosfär. I PM Landskap finns det förslag på var sådana platser skulle kunna utvecklas, se Figur 12.

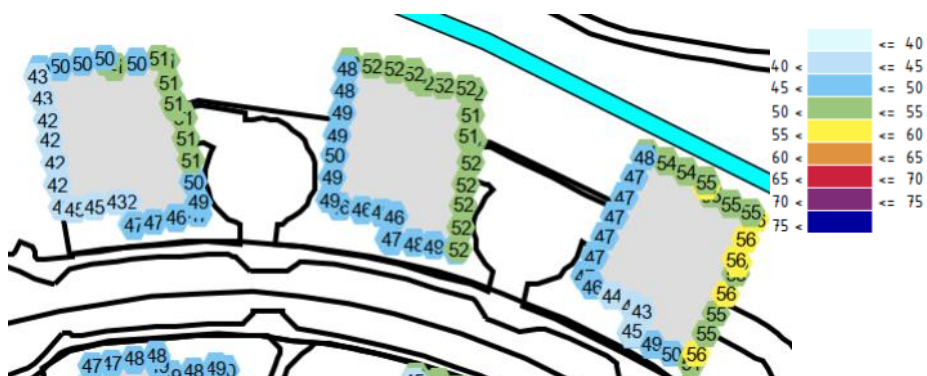
Figur 21. Ekvivalent ljudnivå från vägtrafik vid befintliga bostäder söder om planområdet.

Vid närmaste bostäder söder om planområdet beräknas ekvivalent ljudnivå i nuläget till 50-55 dBA.

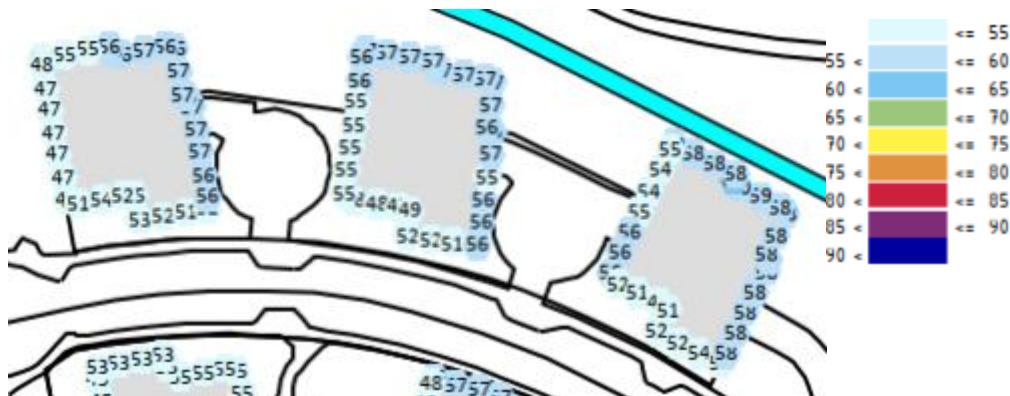
Figur 22. Maximal ljudnivå från vägtrafik vid befintliga bostäder söder om planområdet.

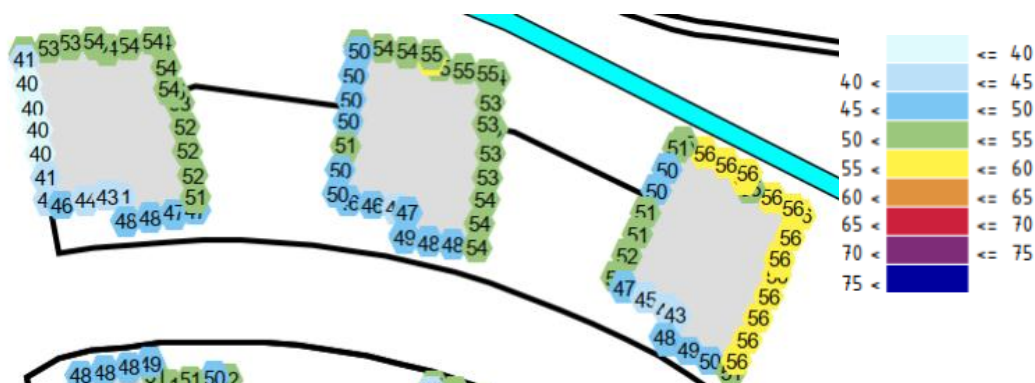
Figur 24. Beräknad ekvivalent ljudnivå från vägtrafik vid närmaste bostäder söder om planområdet år 2045

En ny gata i den södra delen, som också blir tillfart till den nya godsmottagningen, medför ökade ljudnivåer från trafik. För bostäderna söder om sjukhusområdet beräknas ökningen av ekvivalent ljudnivå till 1-3 dBA vilket är en knappt hörbar förändring i ljudnivå. Maximal ljudnivå beräknas till 65-67 dBA.

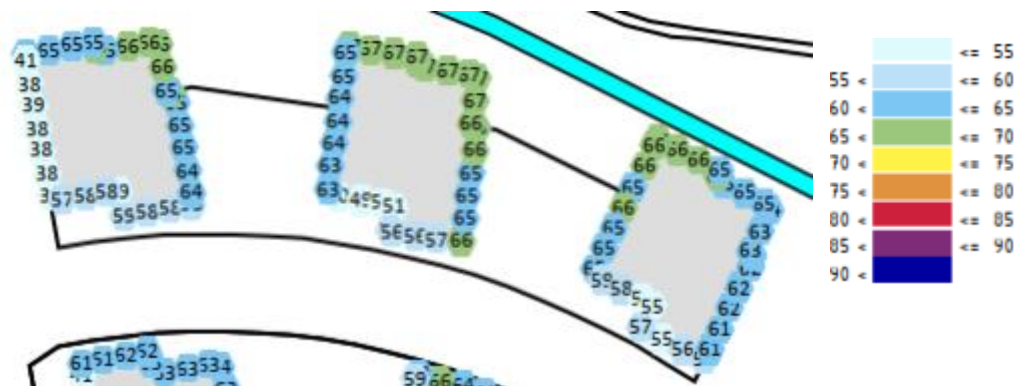
Figur 25. Beräknad maximal ljudnivå från vägtrafik vid närmaste bostäder söder om planområdet år 2045.

Den nya gatan medför att trafiken kommer närmare bostäderna och eftersom maximal ljudnivå beräknas öka med ca 10 dBA blir det en tydlig förändring. Beräkningar av trafikbuller i nuläget har dock inte vägt in trafik på den befintliga parkeringen i parken och dess tillfälliga väg och det är därför osäkert hur stor skillnaden kommer att upplevas jämfört med nuläget. De beräknade ljudnivåerna är inte över riktvärden för ny bostadsbebyggelse och ökningen bedöms inte medföra negativa hälsokonsekvenser.
